SW bedrijf WVS  
Bosstraat 81  
4704 RL Roosendaal

## RISICOANALYSE

Risicolocatie : SW bedrijf WvS  
Vaartveld 12  
4704 SE Roosendaal

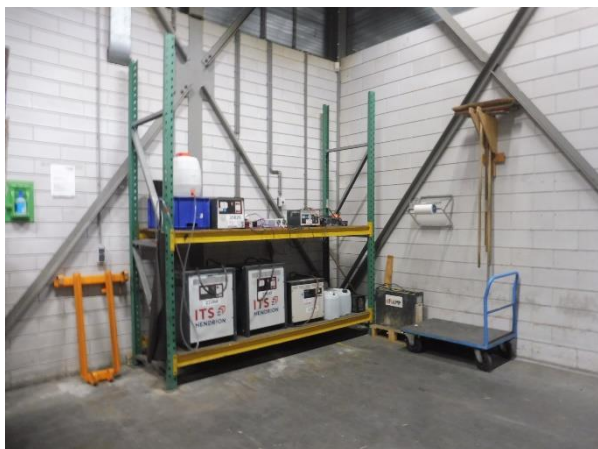
- de acculaders staan niet overal voldoende veilig opgesteld. Hiervoor is preventie opgenomen. De acculaders worden wel jaarlijks gekeurd.

Opladen van accu's.

- 03.01E Het laden van accu's geeft een verhoogd brandrisico. Vanwege deze risicoverzwarend het laden van de accu's bij voorkeur laten plaatsvinden tijdens werktijd, zodat een eventuele brand in een acculader snel wordt gesignaleerd en vervolgens passende maatregelen kunnen worden getroffen.

- acculaders verhoogd ophangen zodat de laders en de snoeren niet kunnen worden beschadigd door rijbewegingen van de heftrucks;
  - acculaders jaarlijks inwendig stofvrij maken;

- acculaders plaatsen onder het directe bereik van rookdetectie (aangesloten op de brandmeld- of inbraakmeldinstallatie) zodat een beginnende brand in een vroegtijdig stadium wordt opgemerkt en passende maatregelen kunnen worden genomen.

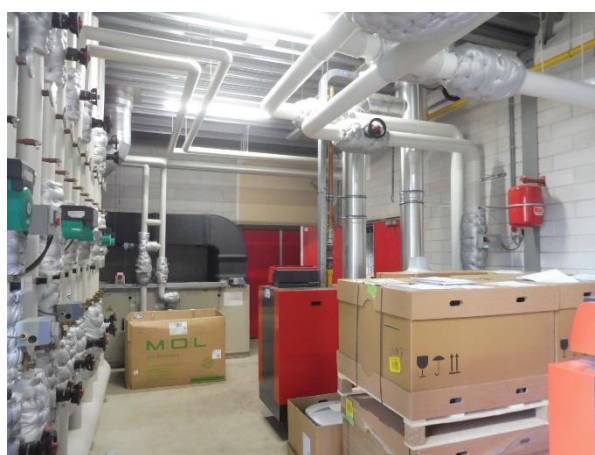
Inkijk in de stookruimte met tijdelijke opslag in verband met de dakdekkerswerkzaamheden.

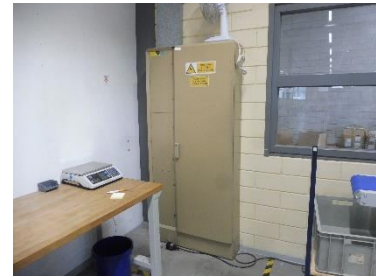
### 0522/01 Keuring elektrische installatie (NTA 8220, Scope 10) Eerstvolgende

| Onderhoud/keuring | <p>periodiek conform de NEN 3140, inclusief een thermografisch onderzoek. De laatste keuring heeft plaatsgevonden in 2019. De rapportage is ingezien, de geconstateerde gebreken zijn niet hersteld. De herinspectiefrequentie is bepaald op 3 jaar. Er is preventie opgenomen.</p> <p>Aanvullend worden er jaarlijks thermografische keuringen uitgevoerd. Ook de elektrische (hand)gereedschappen worden jaarlijks overeenkomstig de NEN 3140 gekeurd.</p> |

- 01.01E De elektrische installatie periodiek keuren volgens SCIOS Scope 10 op basis van de NTA 8220. Zijn er afwijkingen geconstateerd, dan deze gebreken laten verhelpen binnen de termijnen, genoemd in de rapportage. De ondertekende herstelverklaring toesturen naar uw contactpersoon van uw verzekeraar. Tevens deze herstelverklaring buiten uw bedrijfsgebouw opslaan, zodat in geval er een brandschade ontstaat, waarvan de schade mogelijk wordt toegewezen aan de elektrische installatie, deze altijd kan worden overlegd.

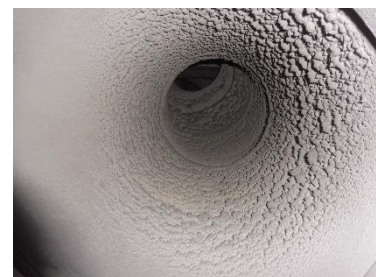
## 0522/04 Afzuigkanaal keuken

- de filters zijn schoon, het afzuigkanaal is vervuild. Hiervoor is preventie opgenomen;
- mobiele dampafzuiging bij de soldeerstations.

- 04.01E Uit onderzoek is gebleken dat het vlampunt van de vetafzetting in afzuigkanalen wordt verlaagd door de wijziging in samenstelling, ten opzichte van het oorspronkelijke vet. Een eventuele brand onder de afzuiginstallatie kan, via het afzuigkanaal, door de vetafzetting snel overslaan naar de dakconstructie met alle gevolgen van dien. Om deze situatie te voorkomen is het noodzakelijk dat het afzuigkanaal tenminste eenmaal per jaar wordt geïnspecteerd. Indien wordt geconstateerd dat de vetafzetting op enige plaats in het kanaal  $> 0,5 \text{ mm}$ . (500  $\mu\text{m}$ ) is, dan is een reiniging van het kanaal noodzakelijk.
