## OPDRACHTGEVER:

## RISICOANALYSE

Risicolocatie : SW bedrijf WVS  
Munnikenheiweg 46  
Hagemuntweg 10  
4879 NG Etten-Leur

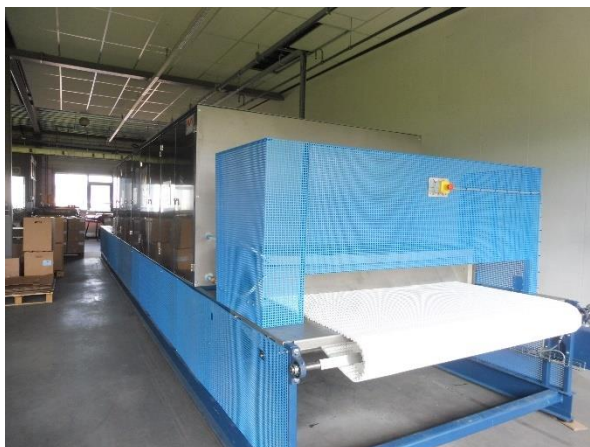
Microwavelijn, nieuw geplaatst met de installatie nog onder constructie tijdens het bezoek.

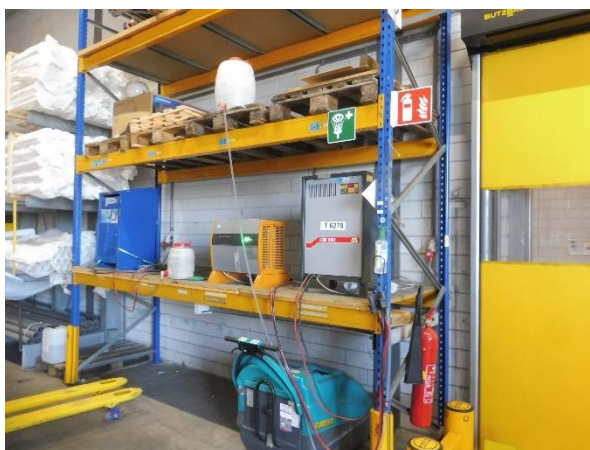
- de acculaders staan niet overal voldoende veilig opgesteld. Hiervoor is preventie opgenomen.  
De acculaders worden wel jaarlijks gekeurd;
- opladen van lithium gereedschapsaccu's in twee specifieke veiligheidskasten (Densos) met oplaadvoorziening, maar zonder gasafvoer naar buiten. Hiervoor is preventie opgenomen.

Opstelling van acculaders

- 03.01E Het laden van accu's geeft een verhoogd brandrisico. Vanwege deze risicoverzwarende het laden van de accu's bij voorkeur laten plaatsvinden tijdens werktijd, zodat een eventuele brand in een acculader snel wordt gesignaleerd en vervolgens passende maatregelen kunnen worden getroffen.

- acculaders bij voorkeur verhoogd ophangen zodat de laders en de snoeren niet kunnen worden beschadigd door rijbewegingen van de heftrucks;
  - acculaders jaarlijks inwendig stofvrij maken;

- acculaders plaatsen onder het directe bereik van rookdetectie (aangesloten op de brandmeld- of inbraakmeldinstallatie) zodat een beginnende brand in een vroegtijdig stadium wordt opgemerkt en passende maatregelen kunnen worden genomen.

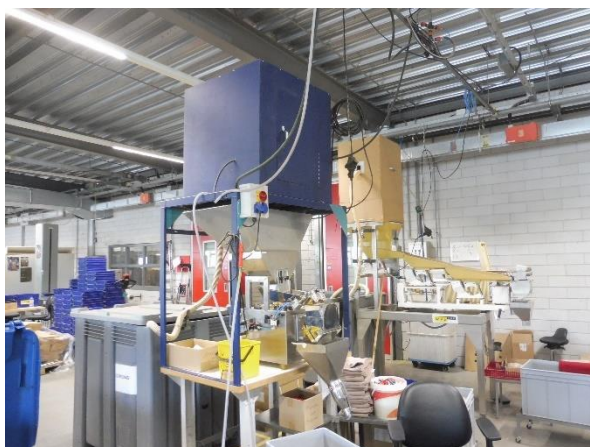
Verpakken van droge lijnzaden en kersenpitten.

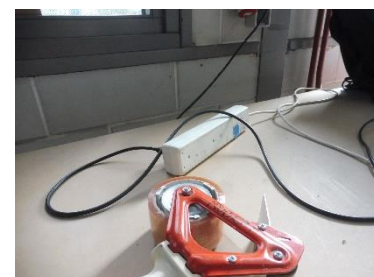
### 0522/01 Elektrische installatie (verlengsnoeren)

- 01.02E Op enkele plaatsen wordt gebruik gemaakt van verlengsnoeren en kabelhaspels. Door veelvuldig gebruik van deze tijdelijke aansluitingen kan, vanwege overbelasting van de kabels, een brand ontstaan. Ter voorkoming van deze situatie is het noodzakelijk dat het gebruik van verlengsnoeren en kabelhaspels tot een minimum wordt beperkt.

Algemeen geldt: vast opgestelde installaties uitsluitend aansluiten op een vaste 230V of 380V aansluiting, conform de NEN 1010 en verlengsnoeren alleen gebruiken als een elektrisch apparaat tijdelijk (maximaal enkele dagen) van stroom moet worden voorzien. Het verlengsnoer afstemmen op het vermogen van het apparaat, deze niet doorkoppelen en de kabelhaspels altijd volledig afrollen.

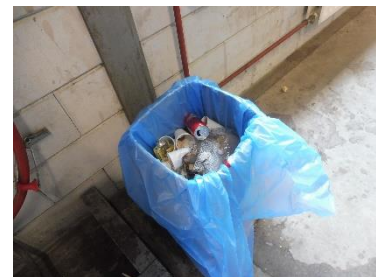
## 0522/02 Afvalbehandeling

| Afvalbehandeling | het afval wordt verzameld in uit- en in pandig opgestelde afvalbakken en afvalcontainers. Gedeeltelijk onvoldoende beschermd. Hiervoor is preventie opgenomen. |

- 02.01E De kunststof afvalbakken met name in de werkplaatsen en daar waar wordt gerookt en broeigevoelig afval wordt ingezameld vervangen door metalen afvalbakken in gesloten of branddovende uitvoering, zeker wanneer de afvalbakken na werktijd niet leeg worden achtergelaten. Plaats afvalcontainers ook niet in of onder stellingen, maar ruim vrij van vuurlast op.
