### Asbestinventarisatie

Stationsplein 107  
te  
Leiden

Rapportnummer: 2490816

Datum rapport: 15 augustus 2022

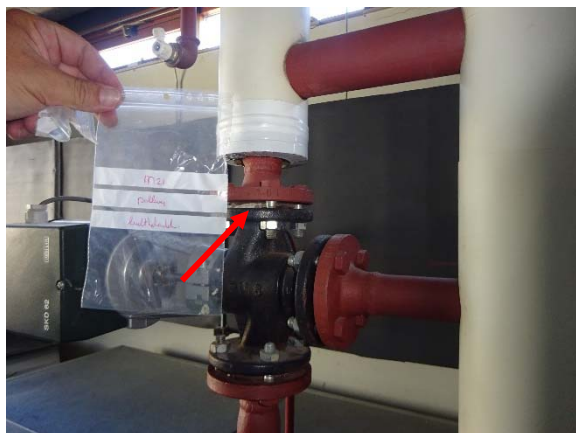
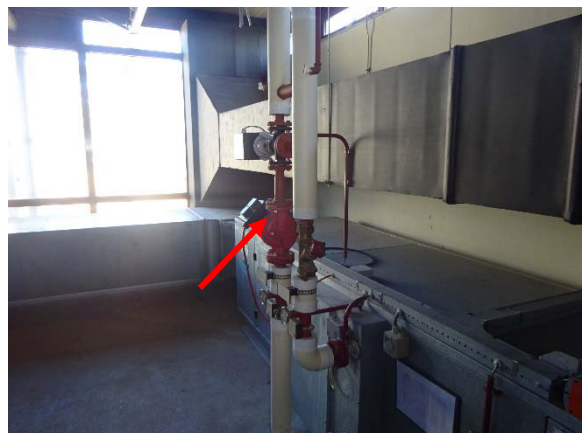
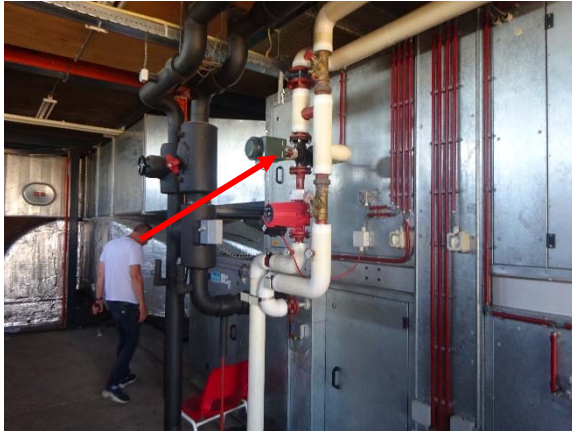
| 5.1.1 | B22.367-01 – Pakkingen ..... | 10 |

| Bronnummer | Locatie | Omschrijving | Hoeveelheid (circa) | Analyse | Risicoklasse* SZW |
|---|---|---|---|---|---|
| 22.367-01 | Bouwdeel B, kelder, stadsverwarmingsruimte (kelder) + luchtbehandeling (7 <sup>de</sup> verdieping) | Flenspakkingen | 52 stuks + 18 stuks | 30-60% Chrysotiel | 1/2 |

52 + 18 stuks

Wij adviseren aan de asbesthoudende toepassing geen werkzaamheden te (laten) verrichten.

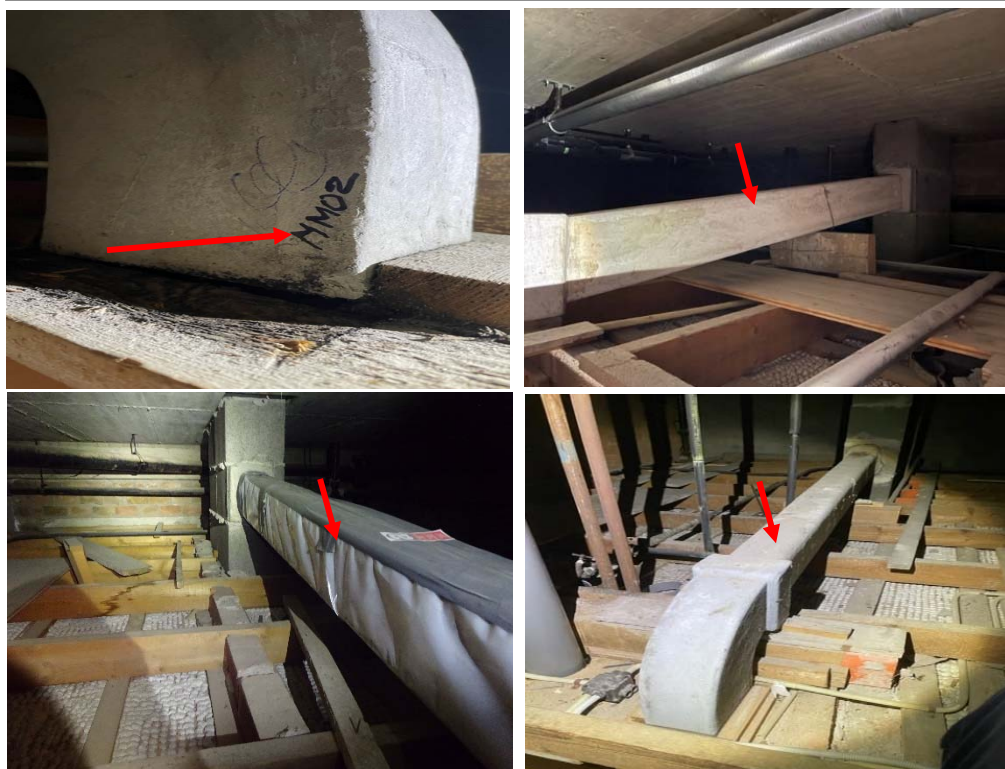
| 5.1.2 | B22.367-02 – Ventilatiekanalen ..... | 12 |

| Bronnummer | Locatie | Omschrijving | Hoeveelheid (circa) | Analyse | Risicoklasse* SZW |
|---|---|---|---|---|---|
| 22.367-02 | Bouwdeel B toiletgroepen boven plafonds begane grond – 6 <sup>de</sup> etage | Ventilatiekanalen | 14 stuks (circa 32m <sup>1</sup> ) | 10-15% Chrysotiel<br>2-5% Crocidoliet | 2a |

14 stuks (circa 32 m<sup>1</sup>)

Wij adviseren aan de asbesthoudende toepassing geen werkzaamheden te (laten) verrichten. Indien er wordt gekozen voor de verwijdering van deze asbesthoudende toepassing dmv demontage en bewerkingen aan het asbesthoudende materiaal komt de sanering in Risicoklasse 2a (containment) Voor de bron-gerelateerde output van de SMA-rt Risicoklasse-bepaling zie bijlage e.

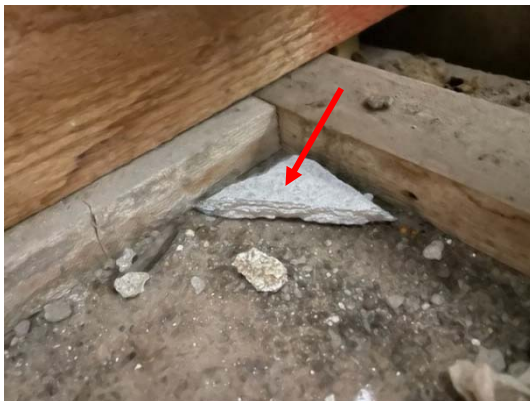
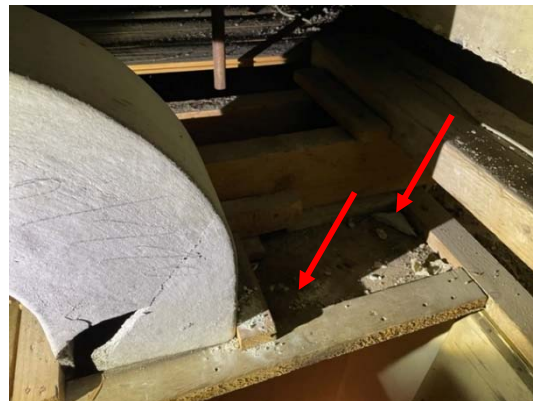
| 5.1.5 | B22.367-05- Asbestverontreiniging ..... | 18 |

| Bronnummer | Locatie | Omschrijving | Hoeveelheid (circa) | Analyse | Risicoklasse* SZW |
|---|---|---|---|---|---|
| 22.367-05 | Bouwdeel B linker (dames) toiletgroep begane grond | Verontreiniging | 0,2 m <sup>2</sup> | 10-15% Chrysotiel<br>2-5% Crocidoliet | 2a |

| Stationsplein 107-Pand- Bouwdeel B linker<br>(dames) toiletgroep begane grond. | Op het plafond van het<br>toilet. | 0,2 m <sup>2</sup> |

Wij adviseren om de ruimte gesloten te houden en de asbestverontreiniging op korte termijn te laten schoonmaken door een gecertificeerd asbestverwijderingsbedrijf onder Risicoklasse 2 (containment) Voor deze methodiek is een SMART toegevoegd.

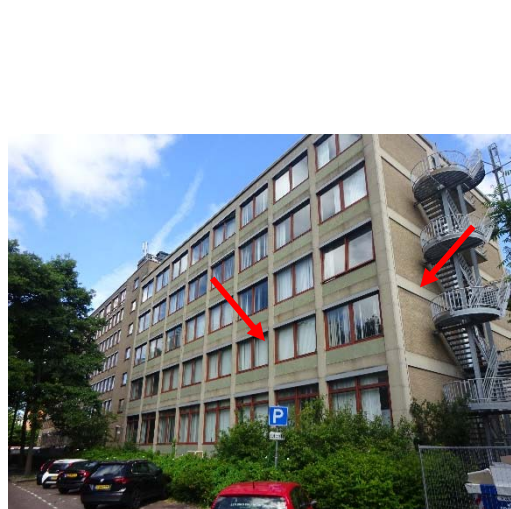
| 5.1.6 | B22.367-06 – Afdichtingskit ..... | 19 |

| Bronnummer | Locatie | Omschrijving | Hoeveelheid (circa) | Analyse | Risicoklasse* SZW |
|---|---|---|---|---|---|
| 22.367-06 | Bouwdeel A & B Tussen de houten gevelkozijnen en betonelementen / stenen muren en tussen betonnen elementen | Afdichtingskit | 4.300 m <sup>1</sup> | 2-5% Anthofyliet | 2a |

4.300m<sup>1</sup>

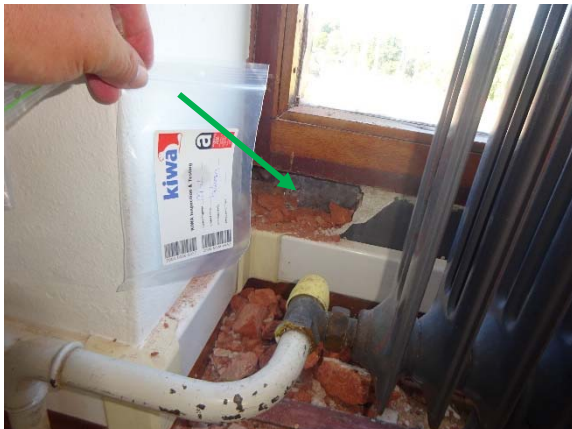
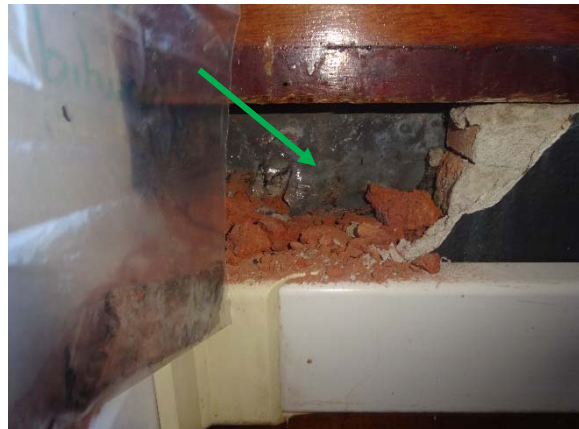
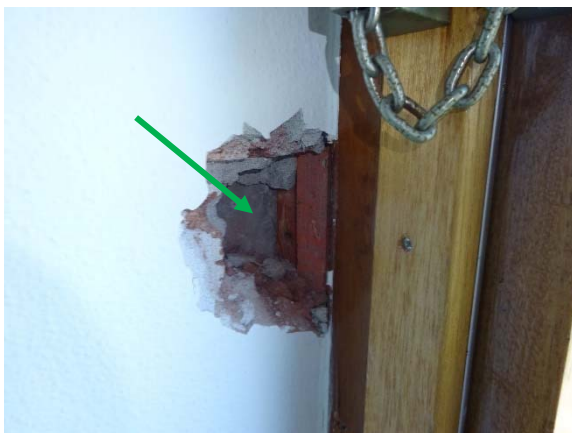
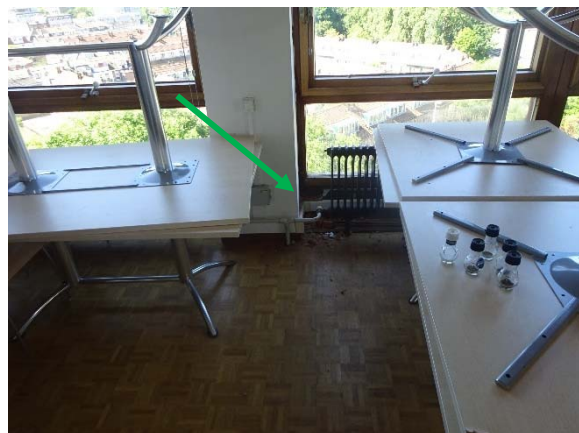
| 5.1.8 | B22.367-08 – Bitumen in spouw ..... | 22 |

| Bronnummer | Locatie | Omschrijving | Hoeveelheid (circa) | Analyse | Risicoklasse* SZW |
|---|---|---|---|---|---|
| 22.367-08 | Bitumen in de spouw bij bouwdeel A & B | Bitumen | x m <sup>2</sup> / x m <sup>1</sup> | Niet aantoonbaar | n.v.t |

| Stationsplein 107-Pand-<br>Spouw van bouwdeel A en B | In de spouw | X m2 / x m1 (n.v.t.) |

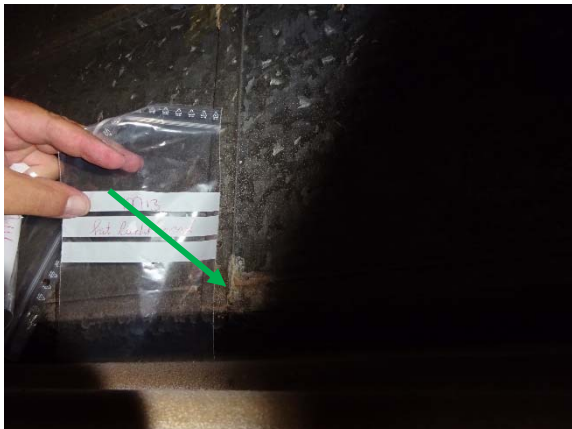
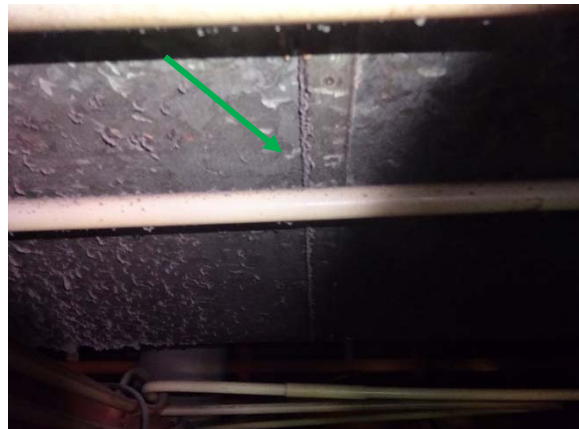
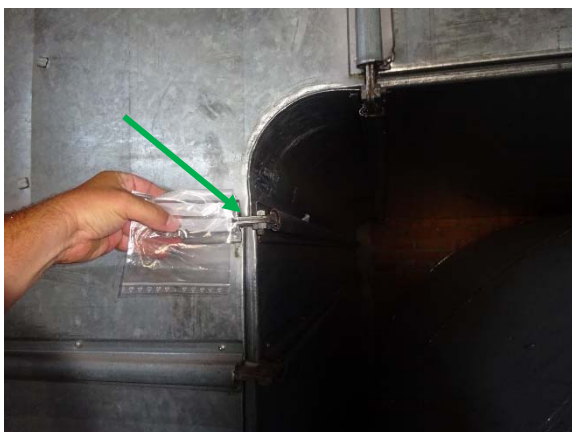
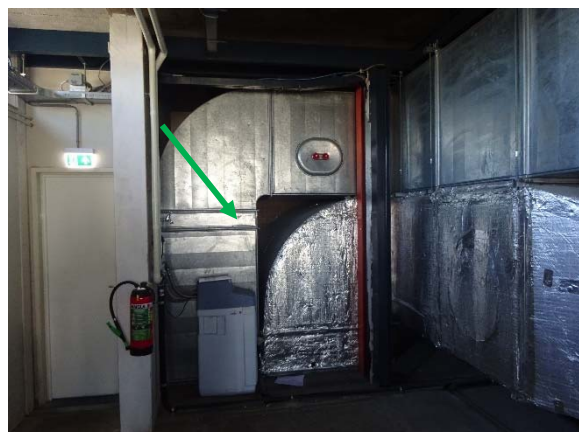
## 5.1.9 B22.367-09 – Kit bij luchtkanalen

| Bronnummer | Locatie | Omschrijving | Hoeveelheid (circa) | Analyse | Risicoklasse* SZW |
|---|---|---|---|---|---|
| 22.367-09 | Kit bij luchtkanalen van bouwdeel A & B | Kit | x m <sup>1</sup> | Niet aantoonbaar | n.v.t |

Bij de koppelingen van x m1 (n.v.t.)  
 de luchtkanalen

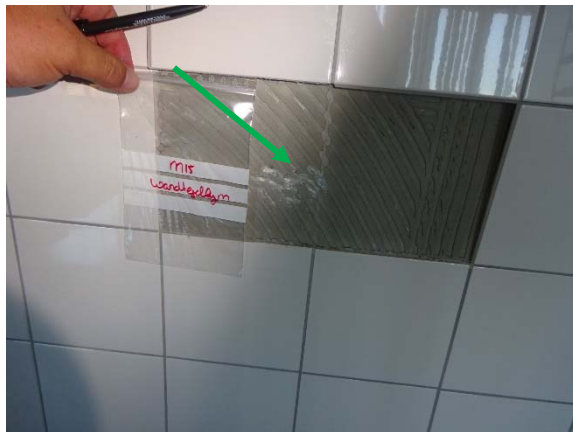
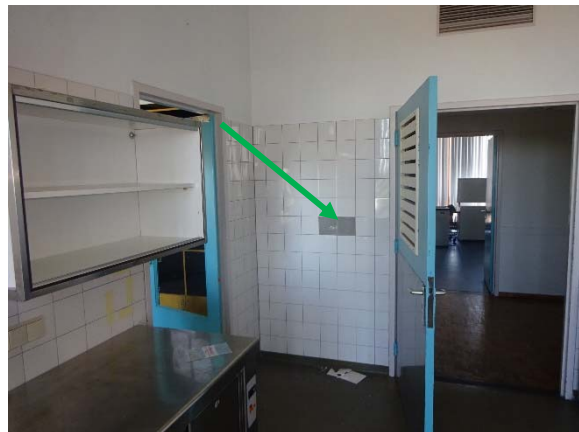
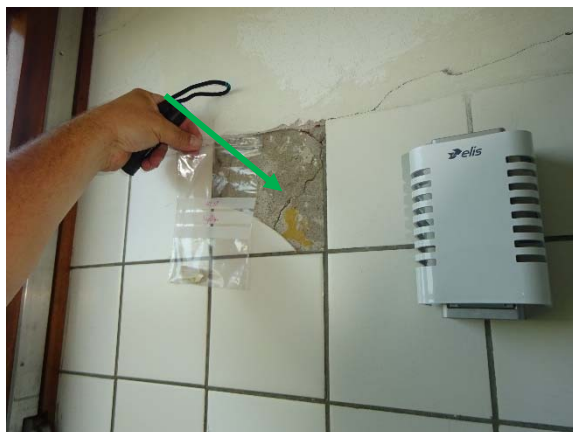
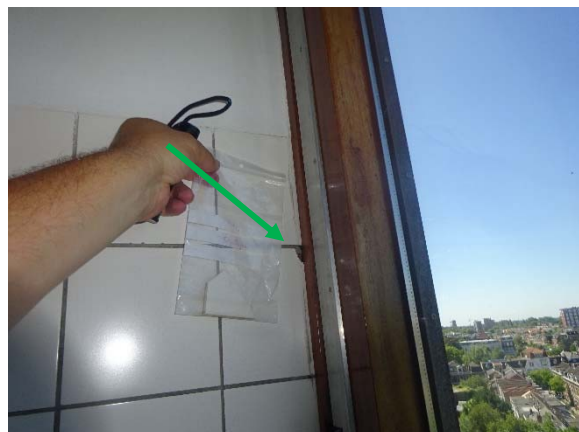
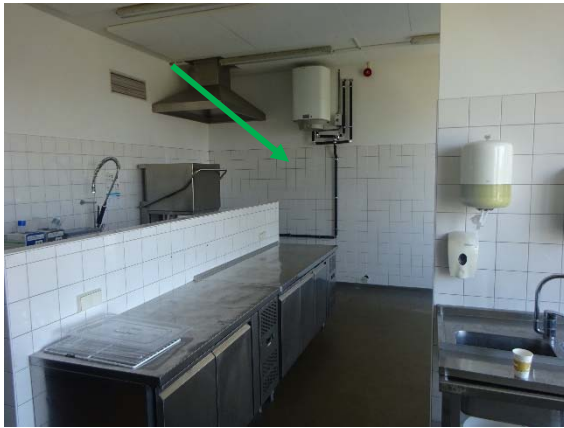
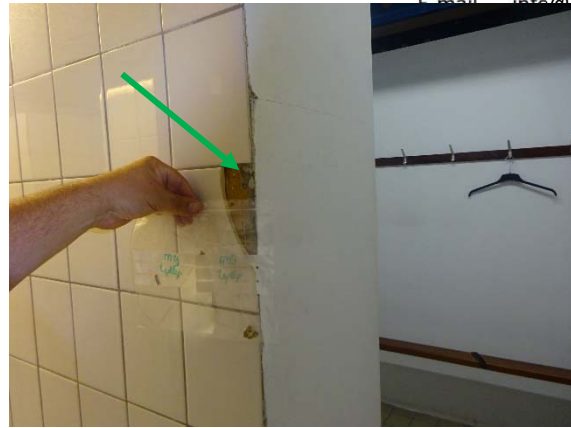
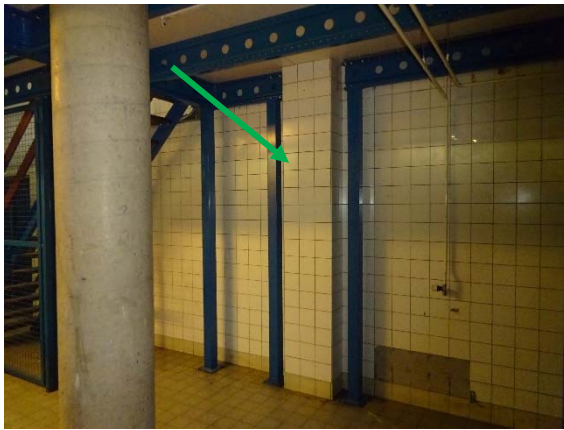
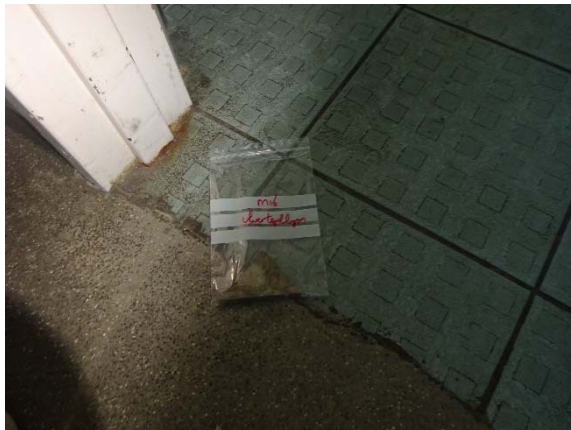
### 5.1.10 B22.367-10 – Tegellijm diverse locaties

| Bronnummer | Locatie | Omschrijving | Hoeveelheid (circa) | Analyse | Risicoklasse* SZW |
|---|---|---|---|---|---|
| 22.367-10 | Tegellijm toegepast bij de sanitaire voorzieningen e.d. van bouwdeel A & B | Tegellijm | x m <sup>2</sup> | Niet aantoonbaar | n.v.t |

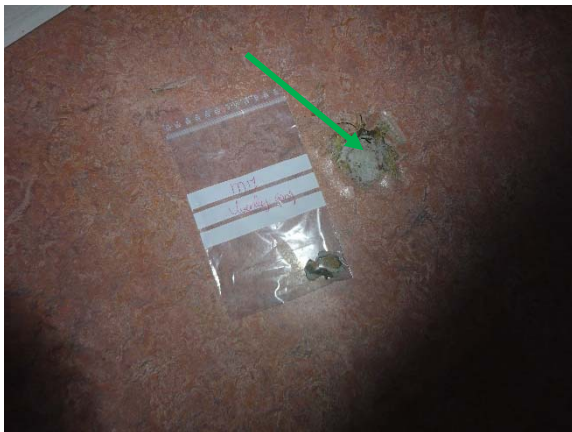
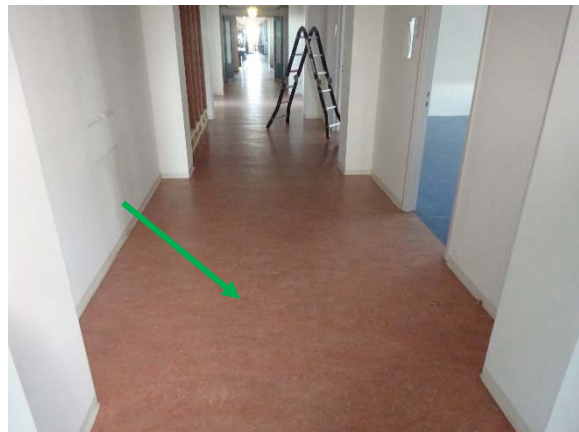
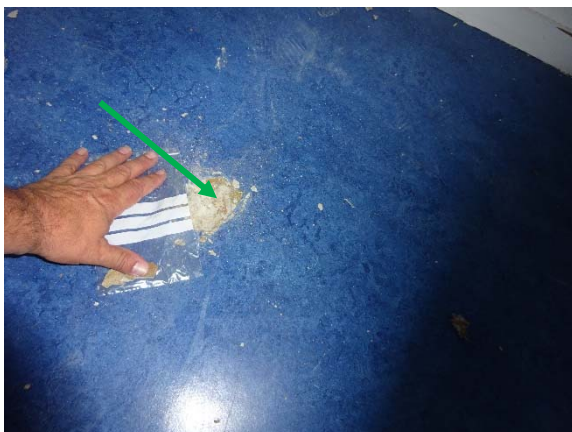
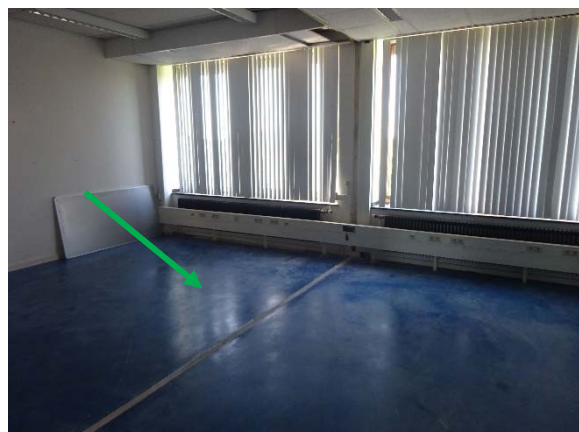
### 5.1.11 B22.367-11 – Vloerlagen

| Bronnummer | Locatie | Omschrijving | Hoeveelheid (circa) | Analyse | Risicoklasse* SZW |
|---|---|---|---|---|---|
| 22.367-11 | Vloerlagen bij bouwdeel A & B | Vloerlagen (egaline) | x m <sup>2</sup> | Niet aantoonbaar | n.v.t |

| Stationsplein 107-Pand-<br>Vloerlagen van bouwdeel A en B | Vloerlagen | X m2 (n.v.t.) |

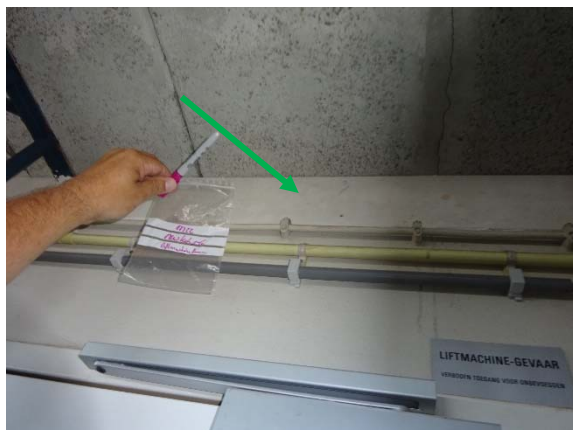
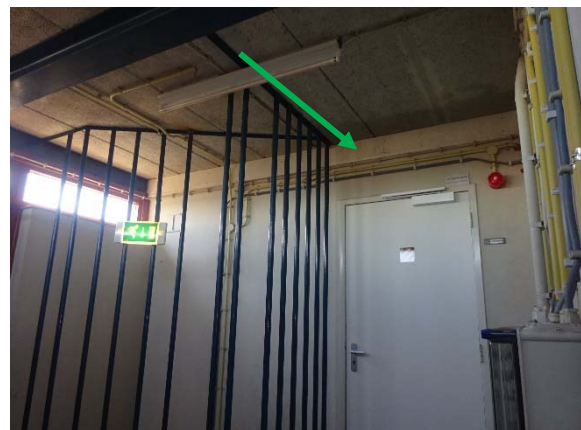
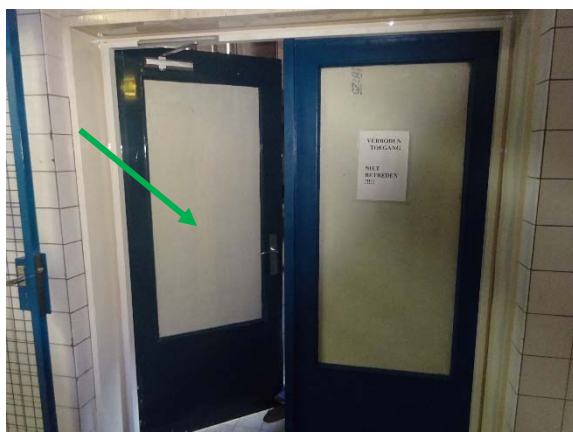
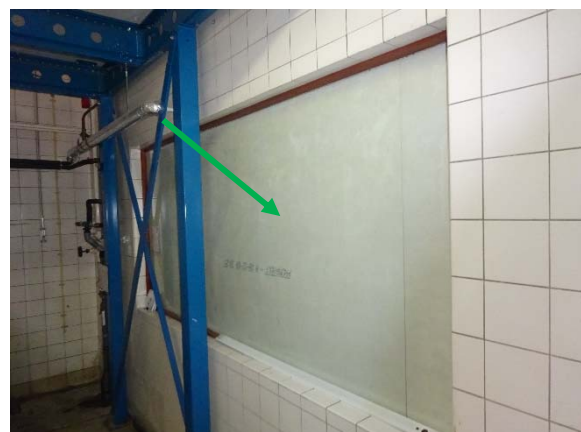
## 5.1.12 B22.367-12 – plaatmateriaal (new technology plaat, glinsterplaat)

| Bronnummer | Locatie | Omschrijving | Hoeveelheid (circa) | Analyse | Risicoklasse* SZW |
|---|---|---|---|---|---|
| 22.367-12 | Plaatmateriaal (glinsterplaat) toegepast in de kelder en de 7 <sup>de</sup> verdieping) | Plaatmateriaal | x m <sup>2</sup> | Niet aantoonbaar | n.v.t |

| Stationsplein 107-Pand-<br>Diverse plaatsen toegepast (7 <sup>de</sup> verdieping en kelder) | Plaatmateriaal<br>(afdichting) | X m2 (n.v.t.) |

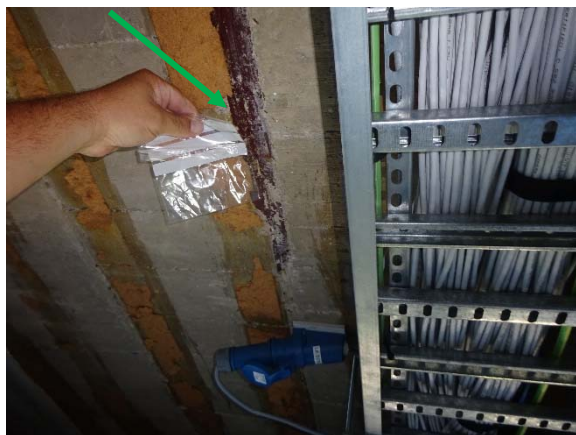
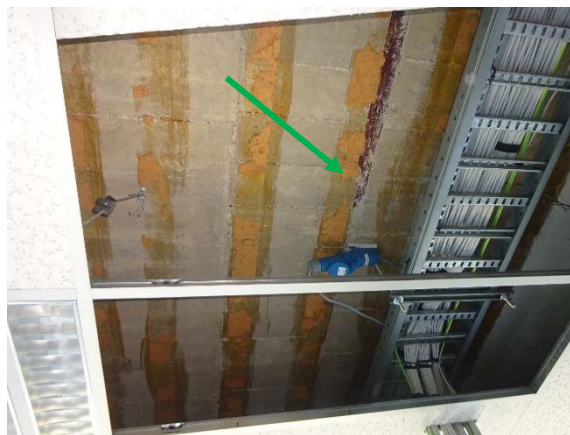
5.1.13 B22.367-13 – lijmlaag (zachtboard beplating tegen plafond)

| 22.367-13 | Lijm laag van de zachtboardbeplating tegen de betonnen plafonds van bouwdeel A & B | Lijm laag | x m <sup>2</sup> | Niet aantoonbaar | n.v.t |

| Stationsplein 107-Pand-<br>Lijmlaag zachtboardbeplating bouwdeel A & B | Plaatmateriaal<br>(afdichting) | X m2 (n.v.t.) |

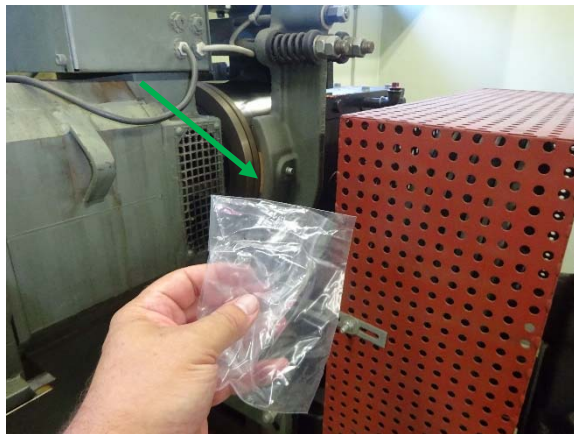
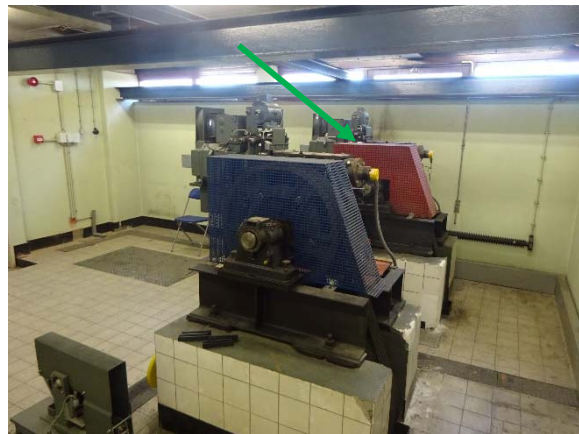
## 5.1.14 B22.367-14 – remschoen

| 22.367-14 | Remschoen in de liftmachinekamer in bouwdeel B | Remschoen | x stuks | Niet aantoonbaar | n.v.t |

| Stationsplein 107-Pand-<br>liftmachinekamer | Remschoen | x stuks (n.v.t.) |

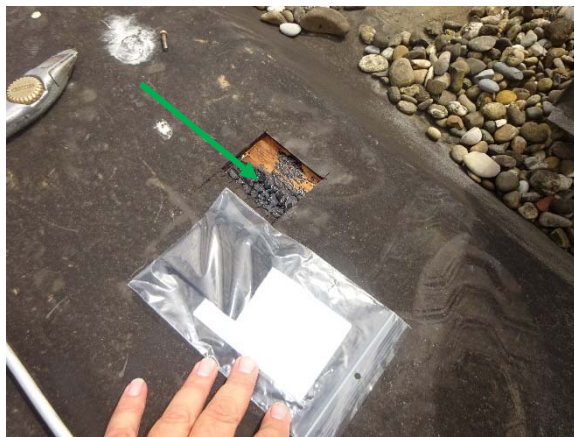
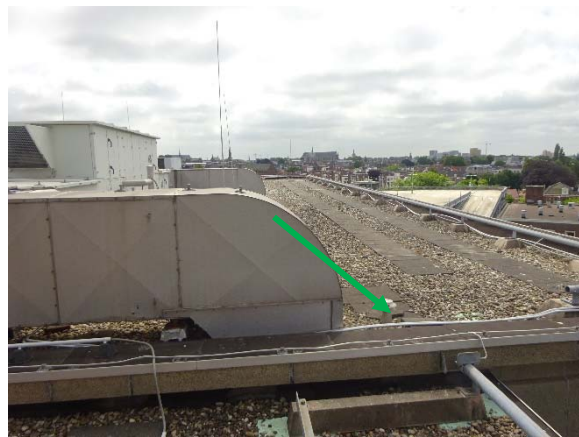
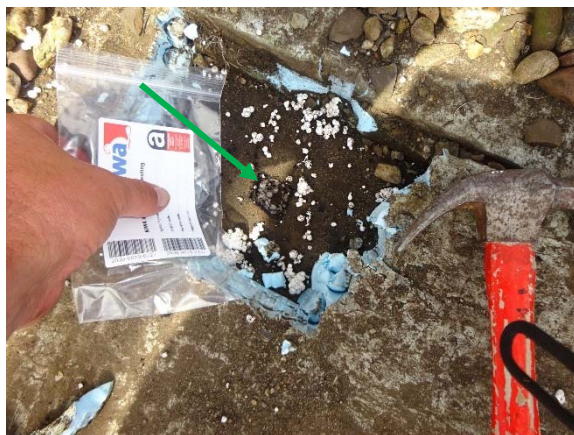
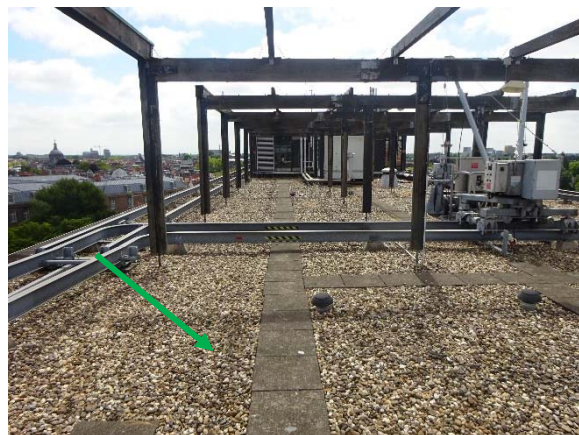
## 5.1.15 B22.367-15 – bitumen

| 22.367-15 | Bitumen op het dak van bouwdeel A & B | Bitumen | x m <sup>2</sup> | Niet aantoonbaar | n.v.t |

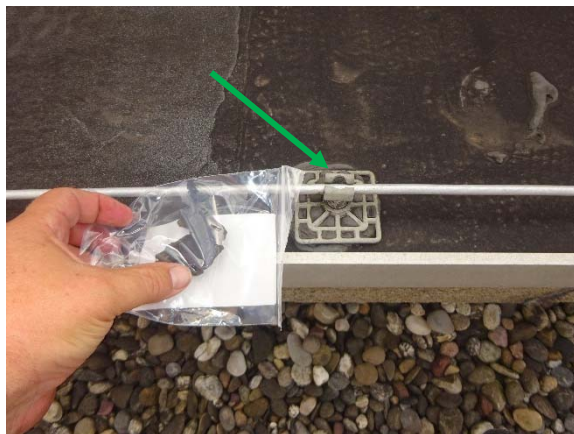
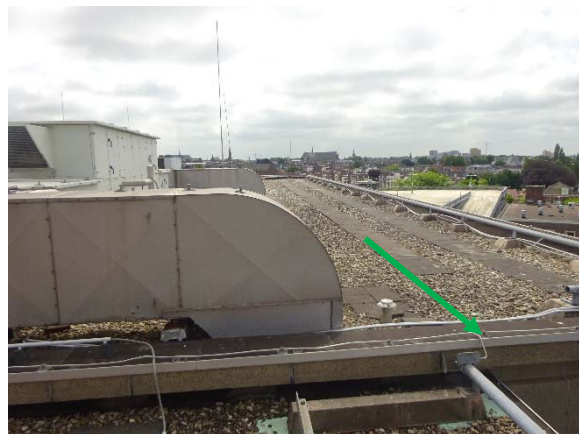
## 5.1.16 B22.367-16 – bitumen / kit

| 22.367-16 | Bitumen / kit bij de bliksemafleider op het dak van bouwdeel A & B | Bitumen / kit | x m <sup>2</sup> /<br>x m <sup>1</sup> | Niet aantoonbaar | n.v.t |

| Stationsplein 107-Pand-<br>Bouwdeel A & B, dak | Bitumen / kit | x m <sup>2</sup> (n.v.t.) |
