Totaalrapport voor controle logboeken  
 Controleperiode 06-07-2020-06-07-2021.  
 Alleen de laatste registratie uit de logboeken wordt getoond.

| Speelplaats | 3206 |
| Omschrijving | Florislaan, In groep op speelplaats |

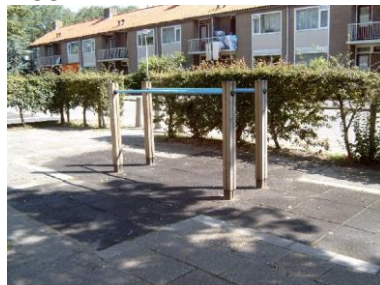
| Toestel | 001 |

| Gebrek | Beginnende houtrot |
| Locatie gebrek | staanders |
| Urgentie | Gemiddeld |

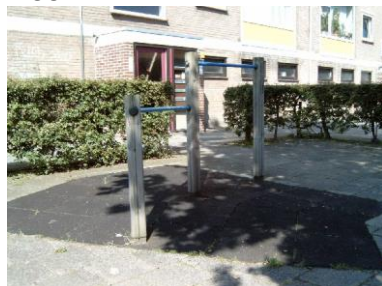
| Toestel | 002 |

Beginnende houtrot

Gemiddeld

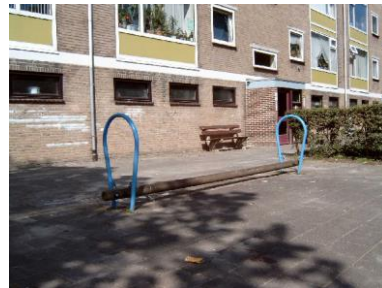
Buurt Overdie-Oost  
 Speelplaats Florislaan, In groep op speelplaats  
 Toestel 003  
 Omschrijving Twist  
 Verwijderd Nee

| Gebrek | Slijtage |
| Locatie gebrek | ophang ogen |
| Urgentie | Hoog |

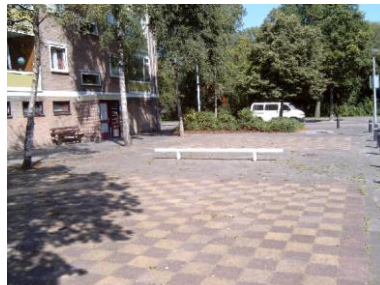
Buurt Overdie-Oost  
 Speelplaats Florislaan, In groep op speelplaats  
 Toestel 004  
 Omschrijving Evenwichtsbalk van metaal  
 Verwijderd Nee

-----  
 Gebrekgroep Overig  
 Gebrek Type plaatje ontbreekt  
 Locatie gebrek  
 Omvang 1 eenheden  
 Eenheid stuk  
 Urgentie Laag  
 Datum gebrek 10-06-2014  
 Gebrek verholpen Nee  
 -----
