## **Inspectie Zanderijbrug**

| referentie | projectcode | status |
|---|---|---|
| HLM477-19/zutd/096 | HLM477-19 | definitief |
| ir. A.S. van Beinum | ir. O.G. Schepers | 15 oktober 2013 |

De Zanderijbrug is een basculebrug en bevindt zich in de weg N523 en verbindt de Dammerweg met de Spiegelweg te Nederhorst den Berg. De aandrijving van deze beweegbare brug gebeurt door een centraal (in een kelder) opgesteld bewegingswerk. Het open en dicht gaan van het brugdek gaat, door te roteren om de horizontale as haaks op het wegdek van de brug. De basculebrug heeft één draaipunt, met aan de ene kant van het draaipunt het brugdek en aan de andere kant het contragewicht. Het contragewicht is weggewerkt onder de weg in de basculekelder.

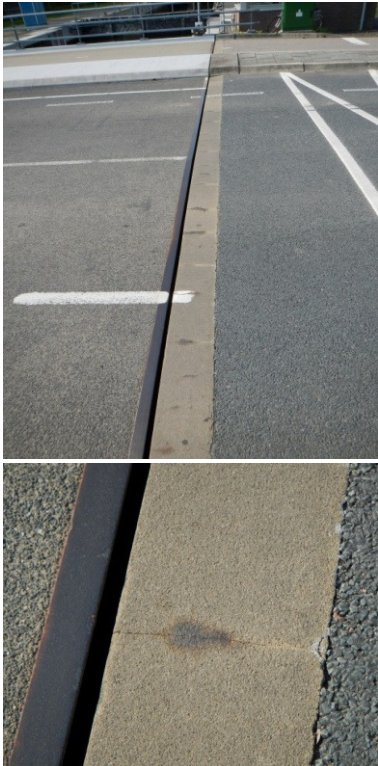
| schade-nummer | omschrijving | hersteladvies | foto |
|---|---|---|---|
| 01 | in de epoxy voegbalken aan de westzijde zitten vrij geleidelijk verdeelde krimp-scheuren om de circa 30-50 cm over een lengte van circa 12 m met corrosie uit-bloei. Deze wordt vermoedelijk veroorzaakt door vocht dat zich door de krimp-scheuren een weg zoekt naar de onderliggende sta-len constructie die vervolgens corrodeert. | geen. Krimp-scheuren worden niet groter, misschien de hoeveel-heid corrosie wel. Wel dient er gemonitoord worden. | |

| Project:<br>Projectcode:<br>Kunstwerk:<br>Onderdeel:<br>Status:<br>Datum:<br>Door: | | | Inspectie N523 Zanderijbrug<br>HLM477-19<br>Zanderijbrug<br>Schaderapportage<br>Concept<br>06-05-2013<br>D. Lagerwelj | | | | | | | | | | | |
|---|---|---|---|---|---|---|---|---|---|---|---|---|---|---|
| 01 | 5173 - 5174 | Rijbaan, epoxybalk | het val en het dek | Aan de bovenzijde van het dek vrij geleidelijk verdeelde scheuren in de epoxybalk om de circa 30-50 cm over de gehele lengte van circa 12 m met vorrosie uitbloei. Breedte van de epoxybalk bedraagt 20-25 cm. Betreft westzijde. | | | | 0,225 | 20 | st. | | | | Betreft lengte per scheur. |

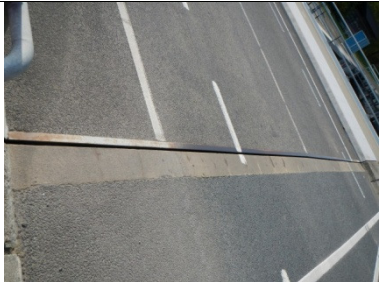
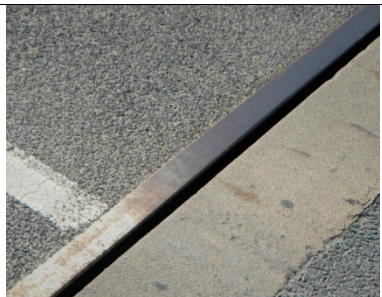
| schade-nummer | omschrijving | hersteladvies | foto |
|---|---|---|---|
| 02 | het aanrijdijzer aan de bovenzij-de van het val is vrijwel volledig gecorrodeerd. Vermoedelijk komt dit door slijtage van de conser-verlaag door de weggebruiker. | aangetaste delen roestvrij maken en vol-gens het huidige con-serveringsysteem her-stellen. | |

| Project:<br>Projectcode:<br>Kunstwerk:<br>Onderdeel:<br>Status:<br>Datum:<br>Door: | | | Inspectie N523 Zanderijbrug<br>HLM477-19<br>Zanderijbrug<br>Schaderapportage<br>Concept<br>06-05-2013<br>D. Lagerwelj | | | | | | | | | | | |
|---|---|---|---|---|---|---|---|---|---|---|---|---|---|---|
| 02 | 5176 - 5177 | Rijbaan, aanrijdijzer | het val en het dek | Aan de bovenzijde van het dek corrosie op het aanrijdijzer over vrijwel de gehele lengte en breedte. | Slijtage door weggebruikers. | | 0,055 | 10 | 0,55 | m² | | | | Betreft aanrijdijzer op de val. |

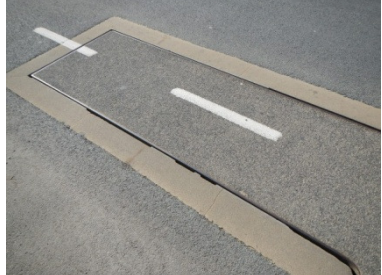
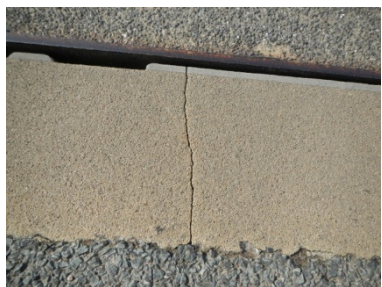
| schade-nummer | omschrijving | hersteladvies | foto |
|---|---|---|---|
| 03 | in de epoxy voegbalken aan de westzijde zitten vrij geleidelijk verdeelde krimpscheuren om de circa 30-50 cm over een lengte van circa 12 m met corrosie uitbloei. Deze wordt vermoedelijk veroorzaakt door vocht dat zich door de krimpscheuren een weg zoekt naar de onderliggende stalen constructie die vervolgens corrodeert. | geen. Krimpscheuren worden niet groter, misschien de hoeveelheid corrosie wel. Wel dient er gemonitord worden. | |

| Project:<br>Projectcode:<br>Kunstwerk:<br>Onderdeel:<br>Status:<br>Datum:<br>Door: | | | Inspectie N523 Zanderijbrug<br>HLM477-19<br>Zanderijbrug<br>Schaderapportage<br>Concept<br>06-05-2013<br>D. Lagerwelj | | | | | | | | | | | |
|---|---|---|---|---|---|---|---|---|---|---|---|---|---|---|
| 03 | 5184 - 5185 | Rijbaan, epoxybalk | het val en het dek | Aan de bovenzijde van het dek vrij geleidelijk verdeelde scheuren in de epoxybalk om de circa 30-50 cm over de gehele lengte van circa 12 m met vorrosie uitbloei. Breedte van de epoxybalk bedraagt 20-25 cm. Betreft oostzijde. | | | | 0,225 | 20 | st. | | | | |

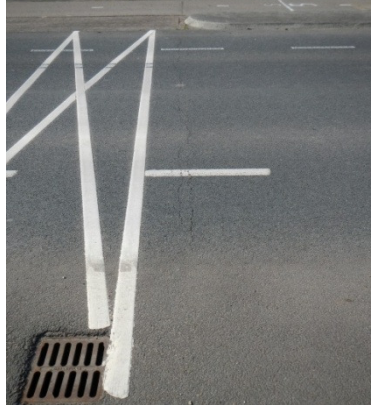
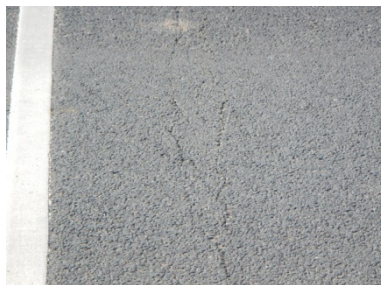
| schade-nummer | omschrijving | hersteladvies | foto |
|---|---|---|---|
| 04 | ter plaatse van de aardebaanovergang is het asfalt over een lengte van circa 12 m gescheurd. Mogelijk veroorzaakt door thermische invloeden op het kunstwerk. De scheur spreidt zich uit over de rijbaan en het fietspad. | ter hoogte van de scheur infrezen. Vervolgens aanvullen met bitumen. Vermoedelijk zal het huidige probleem zich weer voordoen. Een oplossing kan zijn om een voeg te plaatsen. | |

| Project:<br>Projectcode:<br>Kunstwerk:<br>Onderdeel:<br>Status:<br>Datum:<br>Door: | | | Inspectie N523 Zanderijbrug<br>HLM477-19<br>Zanderijbrug<br>Schaderapportage<br>Concept<br>06-05-2013<br>D. Lagerwelj | | | | | | | | | | | |
|---|---|---|---|---|---|---|---|---|---|---|---|---|---|---|
| 04 | 5214 - 5215 | Wegverharding | het val en het dek | Bovenzijde van het dek scheurvorming asfalt over de gehele breedte van het rijdek en het fietspad ter plaatse van de aarde-baanovergang. | | | | 12 | | | | | | |

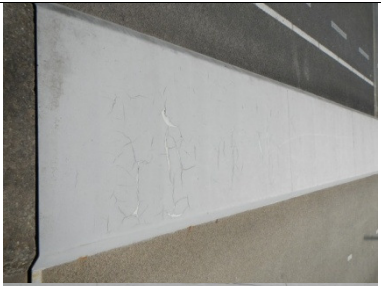
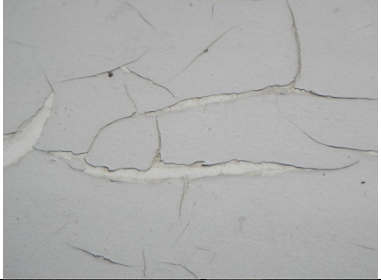
| schade-nummer | omschrijving | hersteladvies | foto |
|---|---|---|---|
| 05 | de conservering op de stalen schampstrook, die zich tussen de rijbaan en het fietspad bevindt, is aan het onthechten / afbladderen. | reinigen, loszittende verf verwijderen en volgens het huidige conserveringsstelsel herstellen. | |

| Project:<br>Projectcode:<br>Kunstwerk:<br>Onderdeel:<br>Status:<br>Datum:<br>Door: | | | Inspectie N523 Zanderijbrug<br>HLM477-19<br>Zanderijbrug<br>Schaderapportage<br>Concept<br>06-05-2013<br>D. Lagerwelj | | | | | | | | | | | |
|---|---|---|---|---|---|---|---|---|---|---|---|---|---|---|
| 05 | 5229 - 5230 | Schampkant | het val en het dek | Onthechting/Afbladderding van de stalen schampstrook tussen rijdek en fietspad in. | | | 1,3 | 4 | 5,2 | | | | | |

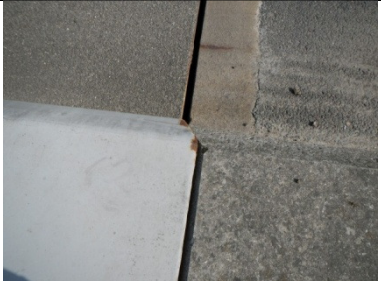
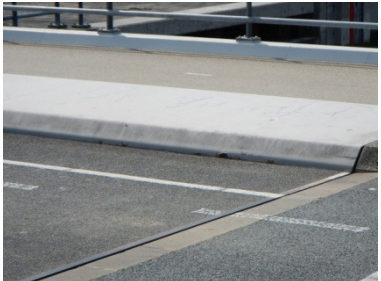
| schade-nummer | omschrijving | hersteladvies | foto |
|---|---|---|---|
| 06 | de stalen schampstrook tussen de rijbaan en het fietspad is op diverse locaties, verdeeld over een lengte van 1,5 m ter hoogte van de aansluiting met het wegdek, aan het corroderen. | aangetaste delen roestvrij maken en volgens het huidige conserveringsstelsel herstellen. | |

| Project:<br>Projectcode:<br>Kunstwerk:<br>Onderdeel:<br>Status:<br>Datum:<br>Door: | | | Inspectie N523 Zanderijbrug<br>HLM477-19<br>Zanderijbrug<br>Schaderapportage<br>Concept<br>06-05-2013<br>D. Lagerwelj | | | | | | | | | | | |
|---|---|---|---|---|---|---|---|---|---|---|---|---|---|---|
| 06 | 5261, 5367 | Schampkant | het val en het dek | Corrosie aan de stalen schampstrook ter hoogte van de aansluiting met het wegdek. | | | 0,1 | 1 | 0,1 | m² | | | | |

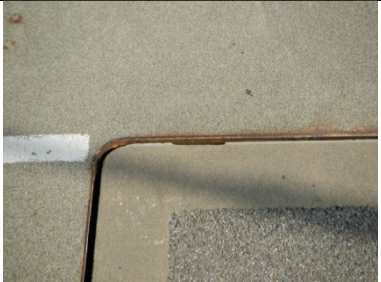
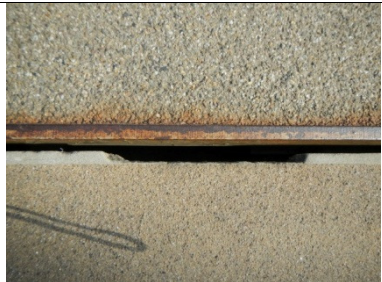
| schade-nummer | omschrijving | hersteladvies | foto |
|---|---|---|---|
| 07 | op een flink aantal plaatsen brokkelt de epoxyhars in de voegen tussen de val en de vaste aanbruggen af. Dit kan voor fietsers een onveilige situatie opleveren. | repareren van de epoxyhars van de grote voegen tussen de val en de aanbruggen. | |

Het enige punt waarop de brug hoognodig onderhoud behoeft is de epoxyhars voeg die zich tussen de val en de vaste aanbrug bevindt. Delen van de voeg zijn afgebrokkelt waardoor naden van 2 tot 3 cm ontstaan. Dit is een gevaar voor fietsers, die gemakkelijk met hun banden daar tussen kunnen komen. De epoxyhars zal gerepareerd moeten worden zodat de naden tussen de brugdelen verkleind worden in verband met de veiligheid van de fietsers op het fietspad.

| Project:<br>Projectcode:<br>Kunstwerk:<br>Onderdeel:<br>Status:<br>Datum:<br>Door: | | | Inspectie N523 Zanderijbrug<br>HLM477-19<br>Zanderijbrug<br>Schaderapportage<br>Concept<br>06-05-2013<br>D. Lagerwelj | | | | | | | | | | | |
|---|---|---|---|---|---|---|---|---|---|---|---|---|---|---|
| 07 | 5253 - 5254 | Voeg, epoxyhars | het val en het dek | Voeg van epoxyhars tussen val en vaste aanbrug brokkelt op diverse locaties af. De breedte van de voeg varieert tussen de 2-3 cm. | | | 0,02 | 8 | 0,16 | m² | | | | Epoxyhars vulling is kapot gereden. De vrije ruimte vormt nu een gevaar voor weggebruikers (fietsers). Schade over de gehele lengte van circa 14 m met een open voeg van circa 2-3 cm. |

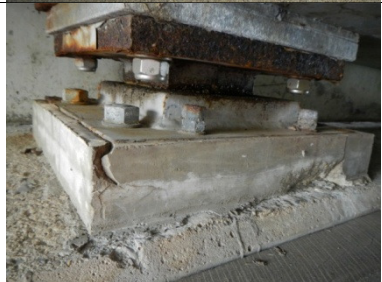
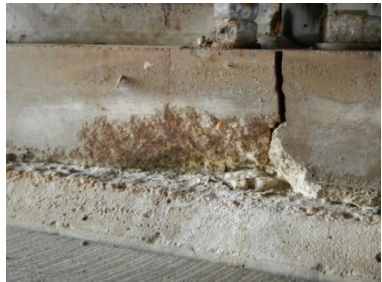
| schade-nummer | omschrijving | hersteladvies | foto |
|---|---|---|---|
| 08 | de meest zuidelijke betonnenoplegging is gescheurd en beton is afgedrukt. Er is geen blootliggende wapening zichtbaar. Mogelijk veroorzaakt door overbelasting van de opleggingen. | afgedrukte beton verwijderen en aanvullen met nieuw beton volgens de norm en huidige situatie. Probleem zal zich vermoedelijk over een bepaalde periode weer voordoen. | |

| Project:<br>Projectcode:<br>Kunstwerk:<br>Onderdeel:<br>Status:<br>Datum:<br>Door: | | | Inspectie N523 Zanderijbrug<br>HLM477-19<br>Zanderijbrug<br>Schaderapportage<br>Concept<br>06-05-2013<br>D. Lagerwelj | | | | | | | | | | | |
|---|---|---|---|---|---|---|---|---|---|---|---|---|---|---|
| 08 | 5385, 5384 | Betonnen oplegging | het val en het dek | Scheurvorming en afgedrukte beton aan 1 betonnen oplegblok. | | 0,02 | 0,04 | 0,15 | 0,006 | m² | | | | Betreft oplegging ter hoogte van het fietspad. |

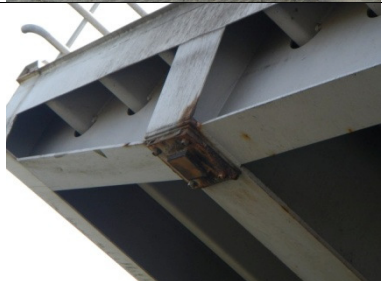
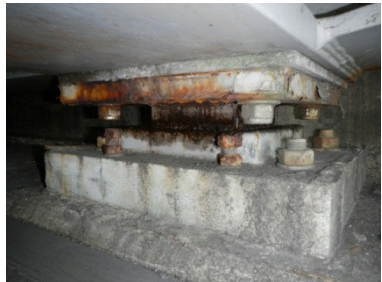
| schade-nummer | omschrijving | hersteladvies | foto |
|---|---|---|---|
| 09 | de stalen oplegging aan de noordzijde onder het val is aan het corroderen. Door het corroderen van het staal onthecht de conservering. De oplegging is voor circa 70 % gecorrodeerd. | reinigen en ontroesten. Opnieuw conserveren volgens het huidige conserveringsysteem. | |

| Project:<br>Projectcode:<br>Kunstwerk:<br>Onderdeel:<br>Status:<br>Datum:<br>Door: | | | Inspectie N523 Zanderijbrug<br>HLM477-19<br>Zanderijbrug<br>Schaderapportage<br>Concept<br>06-05-2013<br>D. Lagerwelj | | | | | | | | | | | |
|---|---|---|---|---|---|---|---|---|---|---|---|---|---|---|
| 09 | 5149, 5378 | Stalen oplegging | het val en het dek | Corrosie aan de stalen delen van de onderzijde van het val, hierdoor afbladderding van de conservering. | | 0,02 | 0,2 | 0,2 | | | | | | Betreft oplegging onder rijbaan. |

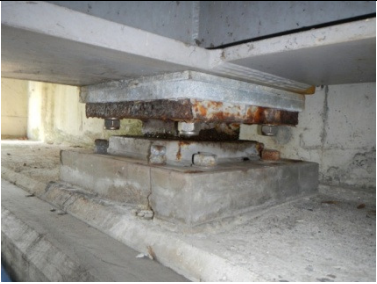
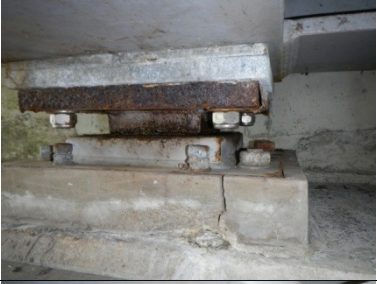
| schade-nummer | omschrijving | hersteladvies | foto |
|---|---|---|---|
| 10 | de stalen oplegging aan de zuidzijde onder het val is aan het corroderen. Door het corroderen van het staal onthecht de conservering. De oplegging is voor circa 70 % gecorrodeerd. | reinigen en ontroesten. Opnieuw conserveren volgens het huidige conserveringsstelsel. | |

| Project:<br>Projectcode:<br>Kunstwerk:<br>Onderdeel:<br>Status:<br>Datum:<br>Door: | | | Inspectie N523 Zanderijbrug<br>HLM477-19<br>Zanderijbrug<br>Schaderapportage<br>Concept<br>06-05-2013<br>D. Lagerwelj | | | | | | | | | | | |
|---|---|---|---|---|---|---|---|---|---|---|---|---|---|---|
| 10 | 5382 - 5383 | Stalen oplegging | het val en het dek | Corrosie aan de stalen delen van de onderzijde van het val, hierdoor afbladderding van de conservering. | | 0,02 | 0,2 | 0,2 | | | | | | Betreft oplegging onder fietspad. |

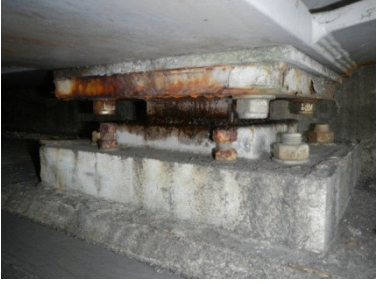
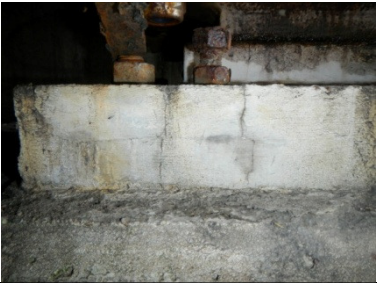
| schade-nummer | omschrijving | hersteladvies | foto |
|---|---|---|---|
| 11 | de meest noordelijke betonnenoplegging is gescheurd. Mogelijk veroorzaakt door overbelasting van de oplegging. | geen. Monitoren. Vermoedelijk treedt hetzelfde schadebeeld op als bij de zuidelijke betonnenoplegging. | |

| Project:<br>Projectcode:<br>Kunstwerk:<br>Onderdeel:<br>Status:<br>Datum:<br>Door: | | | Inspectie N523 Zanderijbrug<br>HLM477-19<br>Zanderijbrug<br>Schaderapportage<br>Concept<br>06-05-2013<br>D. Lagerwelj | | | | | | | | | | | |
|---|---|---|---|---|---|---|---|---|---|---|---|---|---|---|
| 11 | 5378, 5390 | Betonnen oplegging | het val en het dek | Scheurvorming | | | | 0,1 | 2 | st. | | | | Betreft oplegging ter hoogte van rijbaan. |

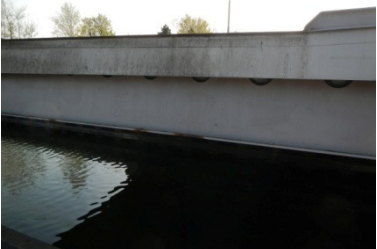
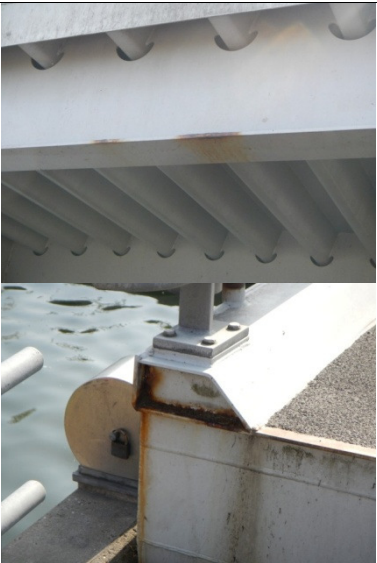
| schade-nummer | omschrijving | hersteladvies | foto |
|---|---|---|---|
| 12 | op diverse locaties van de stalen hoofdconstructie aan de onderzijde van het val zijn beschadigingen aan de conservering in de vorm van corrosie geconstateerd. | reinigen en ontroesten. Opnieuw conserveren volgens het huidige conserveringsstelsel. | |

| Project:<br>Projectcode:<br>Kunstwerk:<br>Onderdeel:<br>Status:<br>Datum:<br>Door: | | | Inspectie N523 Zanderijbrug<br>HLM477-19<br>Zanderijbrug<br>Schaderapportage<br>Concept<br>06-05-2013<br>D. Lagerwelj | | | | | | | | | | | |
|---|---|---|---|---|---|---|---|---|---|---|---|---|---|---|
| 12 | 5147 - 5148, 5158 | Stalen hoofd draagconstructie | het val en het dek | Corrosie onderzijde van de val op diverse locaties | | | | | | | | | | Betreft de voorzijde van de val. Lichte corrosie plekken op diverse locaties. Hoeveelheden in deze betreffen de totale waarde. |

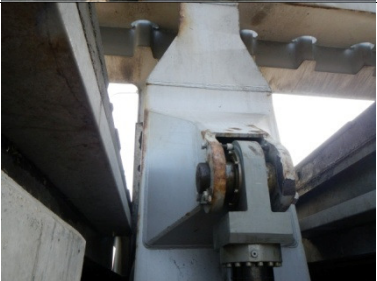
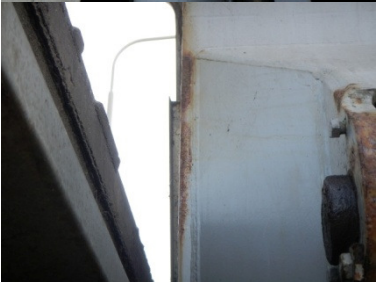
| schade-nummer | omschrijving | hersteladvies | foto |
|---|---|---|---|
| 13 | op diverse locaties van de stalen hoofddraagconstructie ter hoogte van de scharnieren zijn beschadigingen aan de conservering in de vorm van corrosie geconstateerd. | reinigen en ontroesten. Opnieuw conserveren volgens het huidige conserveringsstelsel. | |

| Project:<br>Projectcode:<br>Kunstwerk:<br>Onderdeel:<br>Status:<br>Datum:<br>Door: | | | Inspectie N523 Zanderijbrug<br>HLM477-19<br>Zanderijbrug<br>Schaderapportage<br>Concept<br>06-05-2013<br>D. Lagerwelj | | | | | | | | | | | |
|---|---|---|---|---|---|---|---|---|---|---|---|---|---|---|
| 13 | 5428 - 5429 | Stalen hoofd draagconstructie | het val en het dek | Onderzijde van de val ter hoogte van scharnier corrosie op diverse locaties. Schadebeeld aan beide scharnieren. | | | | | | | | | | Betreft onderzijde val, aan de scharnier kant. Lichte corrosie op diverse locaties. |

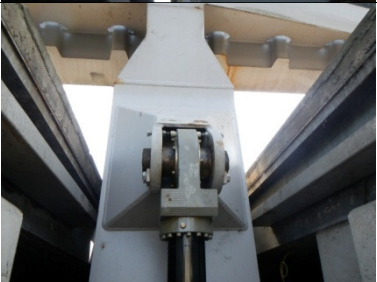
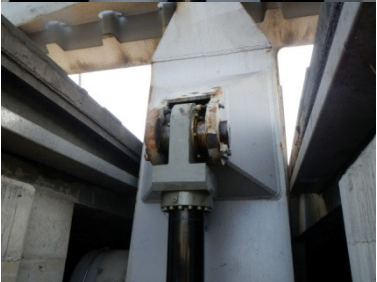
| schade-nummer | omschrijving | hersteladvies | foto |
|---|---|---|---|
| 14 | op diverse locaties van de stalen hoofddraagconstructie aan de scharnieren zijn beschadigingen aan de conservering in de vorm van corrosie geconstateerd. | reiningen en ontroesten. Opnieuw conserveren volgens het huidige conserveringsstelsel. | |

| Project:<br>Projectcode:<br>Kunstwerk:<br>Onderdeel:<br>Status:<br>Datum:<br>Door: | | | Inspectie N523 Zanderijbrug<br>HLM477-19<br>Zanderijbrug<br>Schaderapportage<br>Concept<br>06-05-2013<br>D. Lagerwelj | | | | | | | | | | | |
|---|---|---|---|---|---|---|---|---|---|---|---|---|---|---|
| 14 | 5421, 5423 | Scharnier | het val en het dek | Corrosie van de scharnieren. | | | | | | | | | | Scharnier ter hoogte van rijbaan is erger gecorrodeerd dan scharnier ter hoogte van fietspad. |

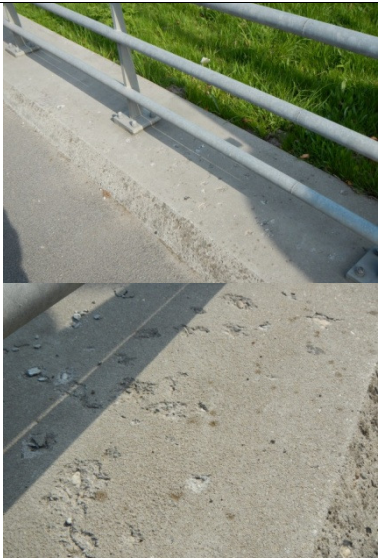
| schade-nummer | omschrijving | hersteladvies | foto |
|---|---|---|---|
| 15 | de betonnen schampkant is vermoedelijke door vorstschade aangetast. Dit schadebeeld doet zich aan beide zijden van de rijbaan voor. | reinigen en hydrofoberen om verdere schade door indringing van water te voorkomen. | |

| Project:<br>Projectcode:<br>Kunstwerk:<br>Onderdeel:<br>Status:<br>Datum:<br>Door: | | | Inspectie N523 Zanderijbrug<br>HLM477-19<br>Zanderijbrug<br>Schaderapportage<br>Concept<br>06-05-2013<br>D. Lagerwelj | | | | | | | | | | | |
|---|---|---|---|---|---|---|---|---|---|---|---|---|---|---|
| 15 | 5194 - 5195 | Schampkant | het val en het dek | Vermoelijk vorstschade aan betonnen schampstrook. Schadebeeld doet zich voor aan beide zijden. | | | | | 1,5 | m² | | | | |

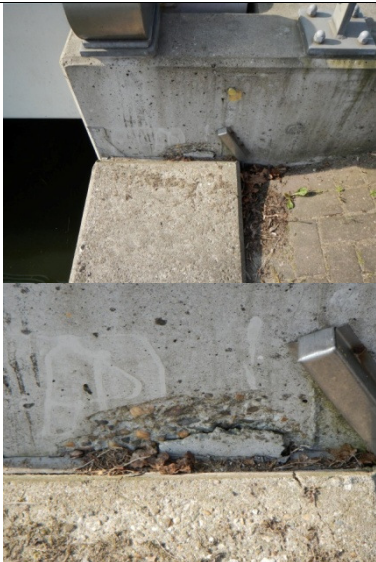
| schade-nummer | omschrijving | hersteladvies | foto |
|---|---|---|---|
| 19 | er is beton afgedrukt van de kerende constructie met een omvang van circa 0,1 m <sup>2</sup> . Er is geen blootliggende wapening zichtbaar. | afgedrukte beton verwijderen en aanvullen met nieuw beton volgens de norm en huidige situatie. | |

| Project:<br>Projectcode:<br>Kunstwerk:<br>Onderdeel:<br>Status:<br>Datum:<br>Door: | | | Inspectie N523 Zanderijbrug<br>HLM477-19<br>Zanderijbrug<br>Schaderapportage<br>Concept<br>06-05-2013<br>D. Lagerwelj | | | | | | | | | | | |
|---|---|---|---|---|---|---|---|---|---|---|---|---|---|---|
| 19 | 5164 - 5165 | Kerende constructie | overig | Afgedrukte beton zonder blootliggende wapening. | | | 0,2 | 0,3 | 0,06 | m² | | | | |

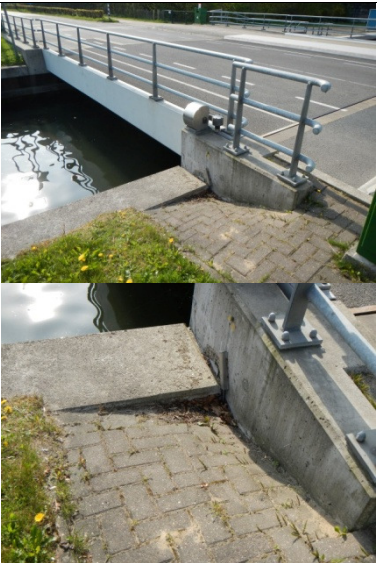
| schade-nummer | omschrijving | hersteladvies | foto |
|---|---|---|---|
| 20 | het stenen talud dat zich aan de noordzijde van het brugwachtershuis bevindt is lichtelijk verzakt. | talud ter hoogte van de verzakking ophogen naar oorspronkelijke situatie. Daarna monitoren om te kijken of de situatie opnieuw veranderd. Zo ja, nader onderzoek naar de oorzaak. | |

| Project:<br>Projectcode:<br>Kunstwerk:<br>Onderdeel:<br>Status:<br>Datum:<br>Door: | | | Inspectie N523 Zanderijbrug<br>HLM477-19<br>Zanderijbrug<br>Schaderapportage<br>Concept<br>06-05-2013<br>D. Lagerwelj | | | | | | | | | | | |
|---|---|---|---|---|---|---|---|---|---|---|---|---|---|---|
| 20 | 5167, 5166 | Talud | overig | Verzakking van het stenen talud. | | | 0,3 | 0,3 | 0,09 | m² | | | | |

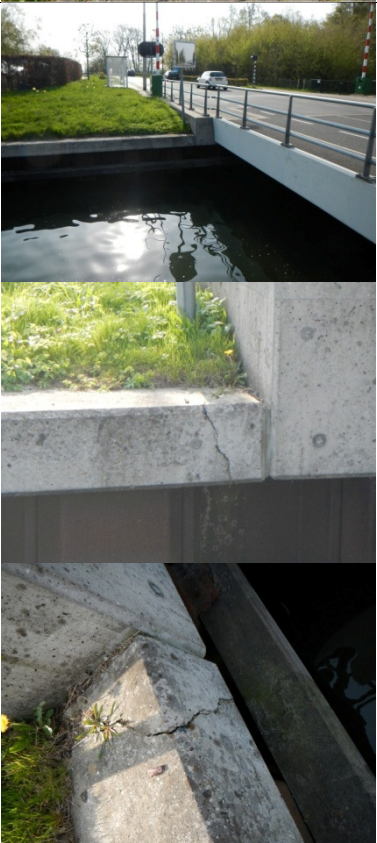
| schade-nummer | omschrijving | hersteladvies | foto |
|---|---|---|---|
| 21 | de betonnen damwandsloof die over de stalen damwanden loopt, is op één locatie gescheurd. De scheur heeft een lengte van circa 0,9 m. | geen. Wel dient er gemonitord worden. | |

| Project:<br>Projectcode:<br>Kunstwerk:<br>Onderdeel:<br>Status:<br>Datum:<br>Door: | | | Inspectie N523 Zanderijbrug<br>HLM477-19<br>Zanderijbrug<br>Schaderapportage<br>Concept<br>06-05-2013<br>D. Lagerwelj | | | | | | | | | | | |
|---|---|---|---|---|---|---|---|---|---|---|---|---|---|---|
| 21 | 5162 - 5163, 5204 | Damwandsloof | overig | Scheurvorming over de gehele breedte van de damwandsloof, mogelijk deel van het beton afgedrukt. | | | | | 0,9 | | | | | Scheur heeft een lengte van circa 80-90 cm. |

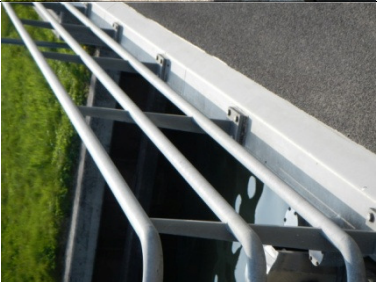
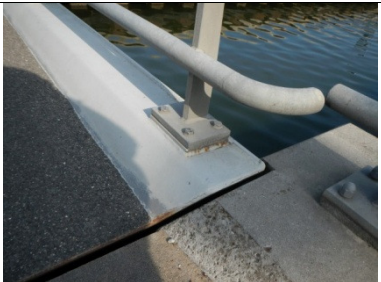
| schade-nummer | omschrijving | hersteladvies | foto |
|---|---|---|---|
| 22 | de voetplaten van het leuningwerk zijn plaatselijk licht gecorrodeerd. In totaal zijn 3 voetplaten op het val van het dek gecorrodeerd. | reiningen en ontroesten. Opnieuw conserveren volgens het huidige conserveringssysteem. | |

| Project:<br>Projectcode:<br>Kunstwerk:<br>Onderdeel:<br>Status:<br>Datum:<br>Door: | | | Inspectie N523 Zanderijbrug<br>HLM477-19<br>Zanderijbrug<br>Schaderapportage<br>Concept<br>06-05-2013<br>D. Lagerwelj | | | | | | | | | | | |
|---|---|---|---|---|---|---|---|---|---|---|---|---|---|---|
| 22 | 5180, 5183 | Leuningwerk | overig | Plaatselijke corrosie aan 3 voetplaten van het leuningwerk. Totale lengte van 25 cm met een breedte van 2 cm. | | | 0,02 | 0,25 | 0,005 | m² | | | | |

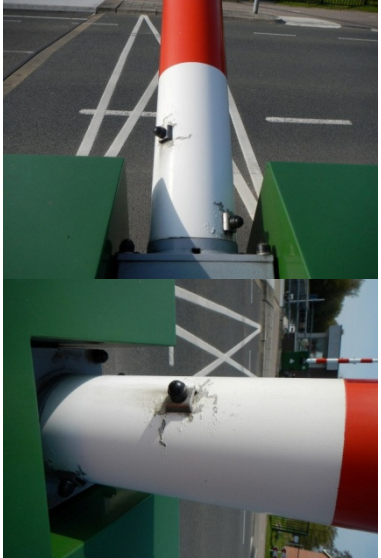
| schade-nummer | omschrijving | hersteladvies | foto |
|---|---|---|---|
| 23 | de conservering van alle vier de slagbomen is lichtelijk aan het ont-hechten. De schade treedt op bij de aansluiting van de slagboom met de slagboomkast en vindt plaats op diverse locaties. | reiningen en opnieuw conserveren volgens het huidige conserve-ringsysteem. | |

| Project:<br>Projectcode:<br>Kunstwerk:<br>Onderdeel:<br>Status:<br>Datum:<br>Door: | | | Inspectie N523 Zanderijbrug<br>HLM477-19<br>Zanderijbrug<br>Schaderapportage<br>Concept<br>06-05-2013<br>D. Lagerwelj | | | | | | | | | | | |
|---|---|---|---|---|---|---|---|---|---|---|---|---|---|---|
| 23 | 5159 - 5160 | Slagbomen | overig | Onthechting/Afbladderding conservering van 4 slagbomen. | | | 0,08 | 0,08 | 0,0256 | m² | | | | |

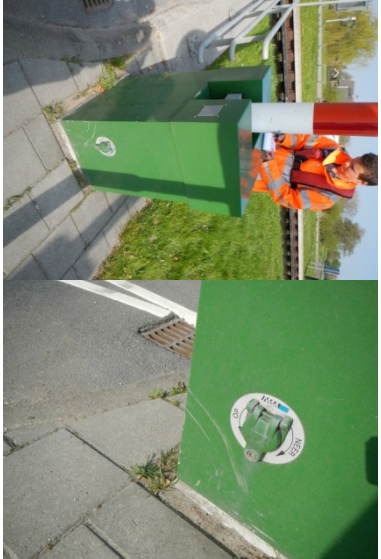
| schade-nummer | omschrijving | hersteladvies | foto |
|---|---|---|---|
| 24 | aan één van de slagboomkasten is mechanische schade het gebrek. Aan slagboomkast nummer 3 zijn krassen op de conservering ge-constateerd. | reiningen en opnieuw conserveren volgens het huidige conserve-ringsysteem. | |

| Project:<br>Projectcode:<br>Kunstwerk:<br>Onderdeel:<br>Status:<br>Datum:<br>Door: | | | Inspectie N523 Zanderijbrug<br>HLM477-19<br>Zanderijbrug<br>Schaderapportage<br>Concept<br>06-05-2013<br>D. Lagerwelj | | | | | | | | | | | |
|---|---|---|---|---|---|---|---|---|---|---|---|---|---|---|
| 24 | 5208 - 5209 | Slagbomen | overig | Mechanische schade. Krassen op 1 slagboomkast. | | | 0,1 | 0,1 | 0,01 | m² | | | | Betreft slagboomkast nummer 3. |

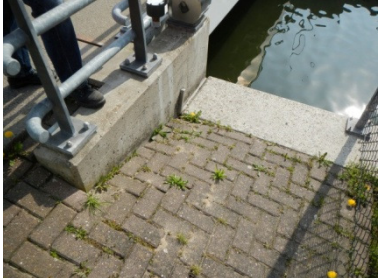
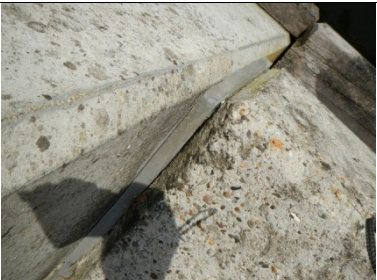
| schade-nummer | omschrijving | hersteladvies | foto |
|---|---|---|---|
| 25 | het rubberen afdichtingsprofiel tus-sen de betonnendamwandsloof en de betonnen kerende constructie is op diverse locaties aan het losla-ten. | vervangen rubber af-dichtingsprofiel. | |

| Project:<br>Projectcode:<br>Kunstwerk:<br>Onderdeel:<br>Status:<br>Datum:<br>Door: | | | Inspectie N523 Zanderijbrug<br>HLM477-19<br>Zanderijbrug<br>Schaderapportage<br>Concept<br>06-05-2013<br>D. Lagerwelj | | | | | | | | | | | |
|---|---|---|---|---|---|---|---|---|---|---|---|---|---|---|
| 25 | 5239, 5242 | Afdichtingsprofiel | overig | Afdichtingsprofiel laat op 4 locaties los, is toe aan vervanging. | | | 0,02 | 0,6 | 0,012 | m² | | | | |

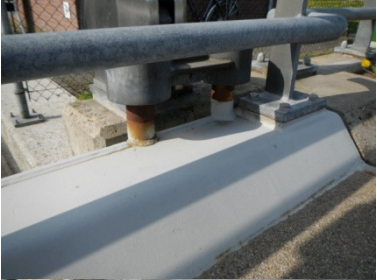
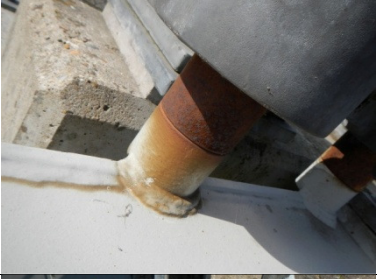
| schade-nummer | omschrijving | hersteladvies | foto |
|---|---|---|---|
| 26 | de stijlen van de twee camera constructies zijn aan het corroderen. In totaal gaat het om vier stijlen, iedere camera constructie heeft 2 stijlen. | reiningen en ontroesten. Opnieuw conserveren volgens het huidige conserveringsysteem. | |

| Project:<br>Projectcode:<br>Kunstwerk:<br>Onderdeel:<br>Status:<br>Datum:<br>Door: | | | Inspectie N523 Zanderijbrug<br>HLM477-19<br>Zanderijbrug<br>Schaderapportage<br>Concept<br>06-05-2013<br>D. Lagerwelj | | | | | | | | | | | |
|---|---|---|---|---|---|---|---|---|---|---|---|---|---|---|
| 26 | 5245 - 5246 | Camera constructie | overig | Corrosie van 4 stijlen. | | | 0,02 | 0,75 | 0,015 | m² | | | | |

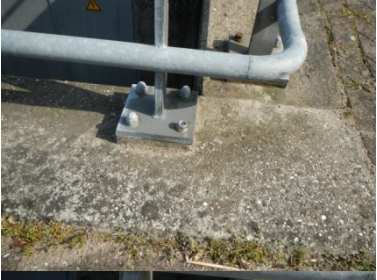
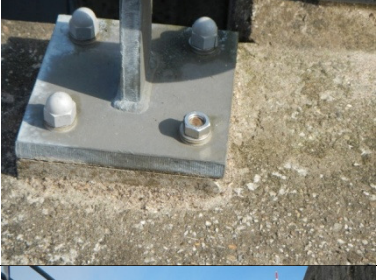
| schade-nummer | omschrijving | hersteladvies | foto |
|---|---|---|---|
| 27 | op het leuningwerk op de bovenzijde van de aanbruggen ontbreken de afdekdoppen van de voetplaten. Van de 100 doppen ontbreken er 18 stuks. Op het leuningwerk dat zich op het val bevindt zitten geen doppen. Dit is namelijk de bedoeling. | aanbrengen 18 ontbrekende afdekdoppen. | |

| Project:<br>Projectcode:<br>Kunstwerk:<br>Onderdeel:<br>Status:<br>Datum:<br>Door: | | | Inspectie N523 Zanderijbrug<br>HLM477-19<br>Zanderijbrug<br>Schaderapportage<br>Concept<br>06-05-2013<br>D. Lagerwelj | | | | | | | | | | | |
|---|---|---|---|---|---|---|---|---|---|---|---|---|---|---|
| 27 | 5271 - 5272 | Leuningwerk | overig | Leuningwerk op de bovenzijde van de aanbruggen, ontbrekende delen. Afgedoppen van de voetplaten ontbreken, 18 stuks van de 100 doppen. | | | | | 18 | st. | | | | Op het leuningwerk van de val zitten geen doppen, dit hoort zo. |

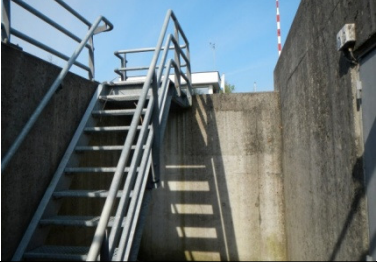
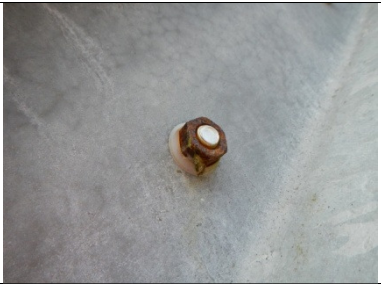
| schade-nummer | omschrijving | hersteladvies | foto |
|---|---|---|---|
| 28 | dit betreft het leuningwerk dat langs het pad richting de kelder is aangebracht. Hier zijn circa 15 bouten van de bevestiging van het leuningwerk gecorrodeerd. | gecorrodeerde bouten verwijderen en vervangen voor nieuwe bouten. | |

| Project:<br>Projectcode:<br>Kunstwerk:<br>Onderdeel:<br>Status:<br>Datum:<br>Door: | | | Inspectie N523 Zanderijbrug<br>HLM477-19<br>Zanderijbrug<br>Schaderapportage<br>Concept<br>06-05-2013<br>D. Lagerwelj | | | | | | | | | | | |
|---|---|---|---|---|---|---|---|---|---|---|---|---|---|---|
| 28 | 5282, 5284 | Leuningwerk | overig | Corrosie van circa 15 bouten van het leuningwerk dat richting de kelder gaat. | | | | | 15 | st. | | | | Leuningwerk kelder. |

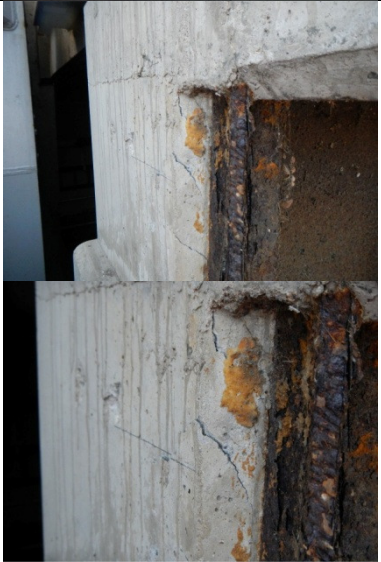
| schade-nummer | omschrijving | hersteladvies | foto |
|---|---|---|---|
| 29 | <p>onder het val van de brug ter hoogte van het scharnier dat zich onder de rijbaan bevindt is beton afgedrukt van de kerende constructie. Circa 0,06 m<sup>2</sup> beton is afgedrukt. Hier is geen blootliggende wapening zichtbaar.</p> | <p>beton afkloppen, los zittend Beton verwijderen en op nieuw betonspecie aansmeren.</p> | |

| Project:<br>Projectcode:<br>Kunstwerk:<br>Onderdeel:<br>Status:<br>Datum:<br>Door: | | | Inspectie N523 Zanderijbrug<br>HLM477-19<br>Zanderijbrug<br>Schaderapportage<br>Concept<br>06-05-2013<br>D. Lagerwelj | | | | | | | | | | | |
|---|---|---|---|---|---|---|---|---|---|---|---|---|---|---|
| 29 | 5431 - 5432 | Kerende constructie | overig | Afgedrukte beton zonder blootliggende wapening ter hoogte van scharnier onder rijbaan. | | | 0,2 | 0,3 | 0,06 | m² | | | | |

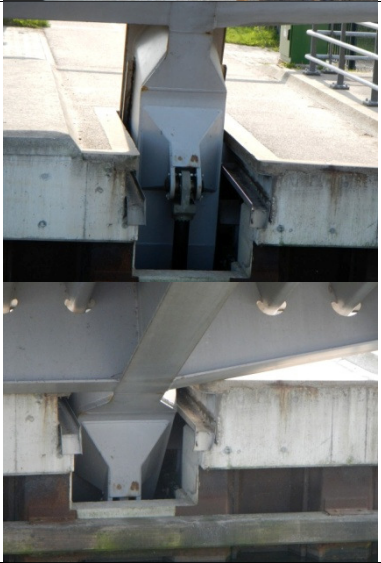
| schade-nummer | omschrijving | hersteladvies | foto |
|---|---|---|---|
| 30 | <p>mechanische schade aan de RVS hemelwaterafvoeren. De hemelwaterafvoeren ter hoogte van de scharnieren zijn allen beschadigd, vermoedelijk door aanvaarschade.</p> | <p>de RVS hemelwaterafvoeren herstellen, zodat het water weer volgens de norm afgevoerd kan worden.</p> | |

| Project:<br>Projectcode:<br>Kunstwerk:<br>Onderdeel:<br>Status:<br>Datum:<br>Door: | | | Inspectie N523 Zanderijbrug<br>HLM477-19<br>Zanderijbrug<br>Schaderapportage<br>Concept<br>06-05-2013<br>D. Lagerwelj | | | | | | | | | | | |
|---|---|---|---|---|---|---|---|---|---|---|---|---|---|---|
| 30 | 5151, 5372 | Hemelwaterafvoer | overig | Mechanische schade. RVS hemelwaterafvoeren ter hoogte van de scharnieren zijn beschadigd. | Aanvaarschade | | | | 4 | st. | | | | |

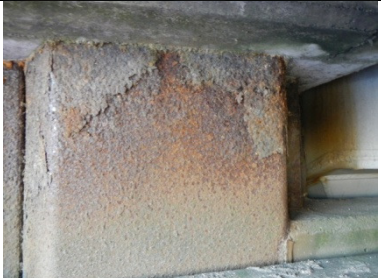
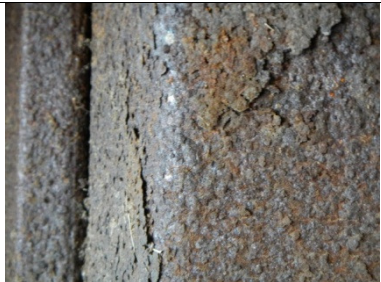
| schade-nummer | omschrijving | hersteladvies | foto |
|---|---|---|---|
| 31 | <p>de stalen damwanden zijn volledig gecorrodeerd. Dit lijkt zo te horen. De stalen damwanden zijn tot boven de waterlijn geïnspecteerd.</p> | <p>geen. Corrosie van de stalen wanden vormt geen gevaar. Wel dient er gemonitord worden.</p> | |

| Project:<br>Projectcode:<br>Kunstwerk:<br>Onderdeel:<br>Status:<br>Datum:<br>Door: | | | Inspectie N523 Zanderijbrug<br>HLM477-19<br>Zanderijbrug<br>Schaderapportage<br>Concept<br>06-05-2013<br>D. Lagerwelj | | | | | | | | | | | |
|---|---|---|---|---|---|---|---|---|---|---|---|---|---|---|
| 31 | 5413, 5412 | Damwanden | overig | Stalen damwanden zijn gecorrodeerd. | | | | | | | | | | De damwanden zijn boven de waterlijn visueel geïnspecteerd. |

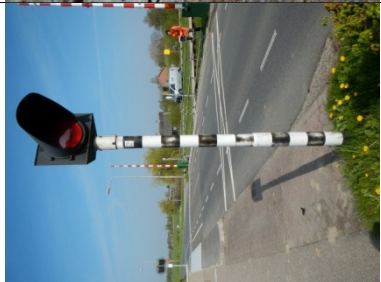
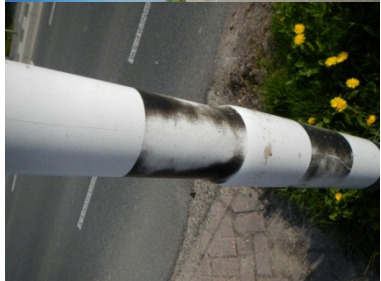
| schade-nummer | omschrijving | hersteladvies | foto |
|---|---|---|---|
| 32 | de conservering van de verkeerslichten die zich op de vaste aanbruggen bevinden is lichtelijk aan het verkrijten. De vermoedelijke oorzaak is waarschijnlijk klimatologische invloed. | reiningen en opnieuw conserveren volgens het huidige conserveringsysteem. | |

| Project:<br>Projectcode:<br>Kunstwerk:<br>Onderdeel:<br>Status:<br>Datum:<br>Door: | | | Inspectie N523 Zanderijbrug<br>HLM477-19<br>Zanderijbrug<br>Schaderapportage<br>Concept<br>06-05-2013<br>D. Lagerwelj | | | | | | | | | | | |
|---|---|---|---|---|---|---|---|---|---|---|---|---|---|---|
| 32 | 5218 - 5219 | Verkeerslichten | overig | Verkrijting. Conservering van verkeerslichten is aan het verkrijten. | | | | | | | | | | |

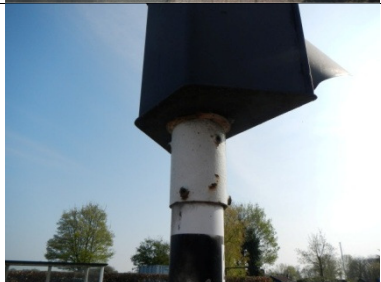
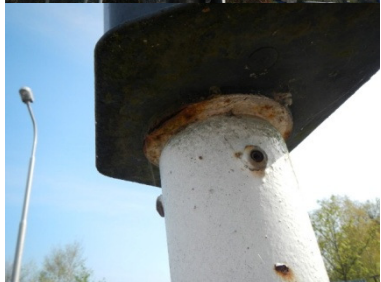
| schade-nummer | omschrijving | hersteladvies | foto |
|---|---|---|---|
| 33 | de vri's die zich op de vaste aanbruggen bevinden is op diverse locaties lichtelijk aan het corroderen. Waarschijnlijk dat dit komt door ophoping van vocht. | reiningen en ontroesten. Opnieuw conserveren volgens het huidige conserveringsysteem. | |

| Project:<br>Projectcode:<br>Kunstwerk:<br>Onderdeel:<br>Status:<br>Datum:<br>Door: | | | Inspectie N523 Zanderijbrug<br>HLM477-19<br>Zanderijbrug<br>Schaderapportage<br>Concept<br>06-05-2013<br>D. Lagerwelj | | | | | | | | | | | |
|---|---|---|---|---|---|---|---|---|---|---|---|---|---|---|
| 33 | 5220 - 5221 | Verkeerslichten | overig | Lichte en plaatselijke corrosie verkeerlichten. | | | | | | | | | | |

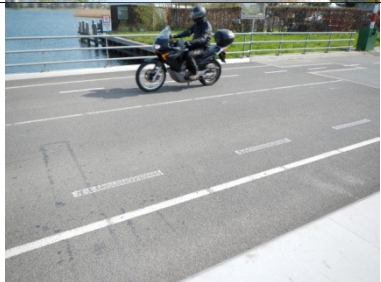
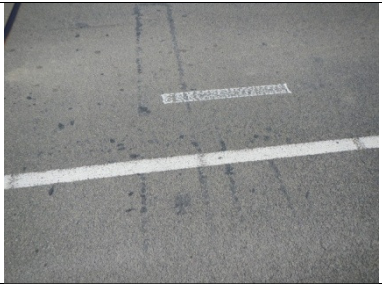
| schade-nummer | omschrijving | hersteladvies | foto |
|---|---|---|---|
| 34 | de wegmarkering op het val is aan het slijten. Vermoedelijk oorzaak zijn de weggebruikers. Wegmarkering is bij droog weer goed te zien. Waarschijnlijk dat de wegmarkering bij natte weersomstandigheden niet duidelijk te zien is. | de wegmarkering opnieuw aanbrengen. | |

| Project:<br>Projectcode:<br>Kunstwerk:<br>Onderdeel:<br>Status:<br>Datum:<br>Door: | | | Inspectie N523 Zanderijbrug<br>HLM477-19<br>Zanderijbrug<br>Schaderapportage<br>Concept<br>06-05-2013<br>D. Lagerwelj | | | | | | | | | | | |
|---|---|---|---|---|---|---|---|---|---|---|---|---|---|---|
| 34 | 5233 - 5234 | Wegmarkering | overig | Oppervlakteschade. Slijtage van de wegmarkering. | | | | | | | | | | |

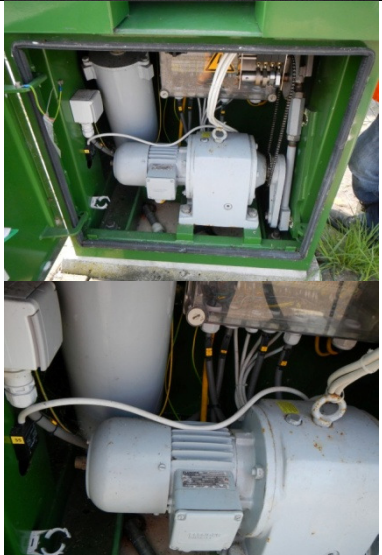
| schade-nummer | omschrijving | hersteladvies | foto |
|---|---|---|---|
| 35 | in twee van de vier slagboomkasten zit de kabel van de WCD en detectie schakelaar handbediening vast gemaakt aan de motor. De schadebeelden zijn opgetreden bij slagboomkast nummer 1 en nummer 4. | de kabels in de slagboomkasten losmaken van de motor en achter de motor langs monteren. | |

| Project:<br>Projectcode:<br>Kunstwerk:<br>Onderdeel:<br>Status:<br>Datum:<br>Door: | | | Inspectie N523 Zanderijbrug<br>HLM477-19<br>Zanderijbrug<br>Schaderapportage<br>Concept<br>06-05-2013<br>D. Lagerwelj | | | | | | | | | | | |
|---|---|---|---|---|---|---|---|---|---|---|---|---|---|---|
| 35 | 5342 - 5343 | Slagbomen | overig | De kabel voor de WCB en detectie schakelaar handbediening zit vast gemaakt aan de motor. | Uitvoering | | | | 2 | st. | | | | Betreft slagboomkast 1 en slagboomkast 4. |
