**Asbestinventarisatie locatie 44D02,  
gebouw D, Kasteelplein 10 D,  
4811XC Breda**

**44D02-D AIR 07092021 R004-1266404-066PRS-V01-lhl-NL**

**10 september 2021**

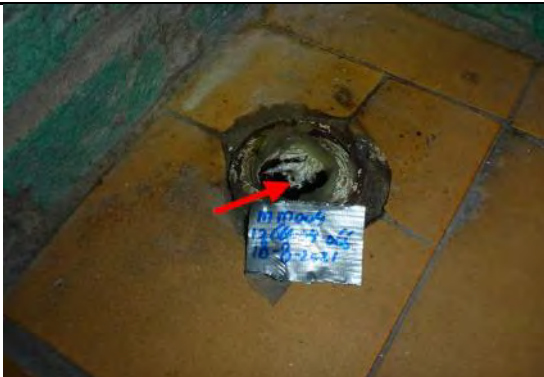
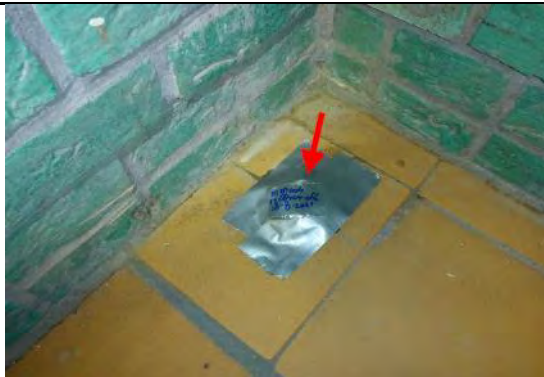
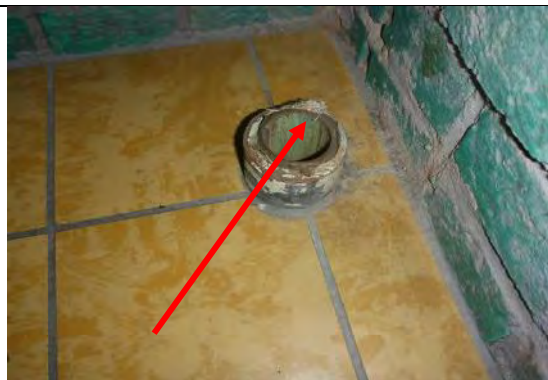
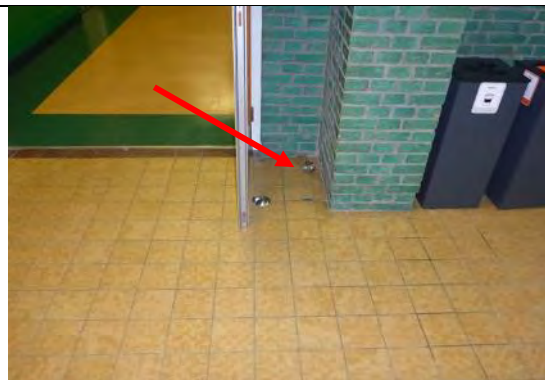
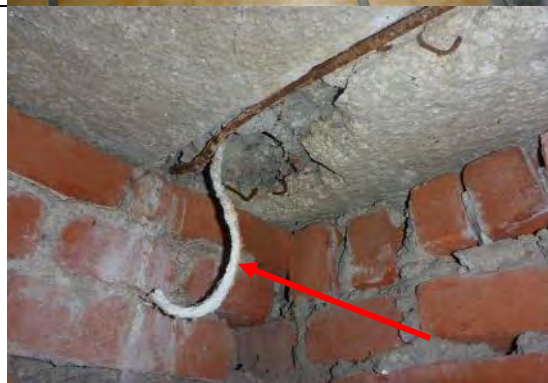
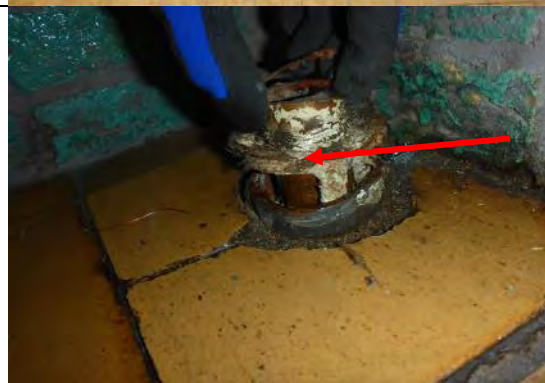
| Broncode | B03 |
| Bron | Doorvoer |
| Materiaal/toepassing | Koord |
| Locatie | Trappenhall |
| Analyseresultaten | > 60 % Chrysotiel |
| Hechtgebonden | Nee |
| Risicobeoordeling voor gebruikers<br>van het gebouw/ object en advies | Mogelijk blootstellings- en of verspreidingsrisico aanwezig, dringend advies aanvullende maatregelen te nemen. Zie tabel risicovolle toepassingen met aanbevolen vervolgmaatregelen. |

| Bron code | Locatie/bronnaam | Asbesttoepassing | Aanbevolen vervolgmaatregelen |
|---|---|---|---|
| B03 | Trappenhal, Doorvoer | Koord | <ul style="list-style-type: none"> <li>• Op korte termijn saneren</li> <li>• Geen werkzaamheden in de directe omgeving van de bron uitvoeren</li> <li>• Ruimte (delen) afsluiten en alleen te betreden met de juiste persoonlijke beschermingsmiddelen</li> <li>• Betrokkenen informeren</li> </ul> |

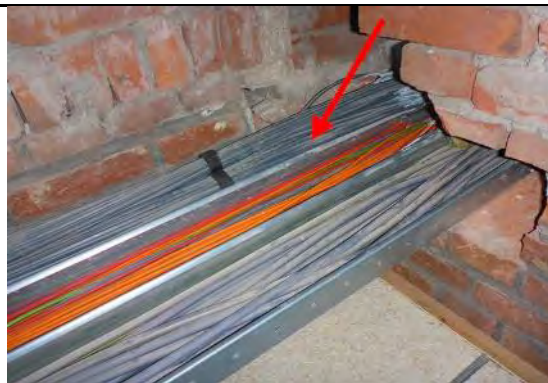
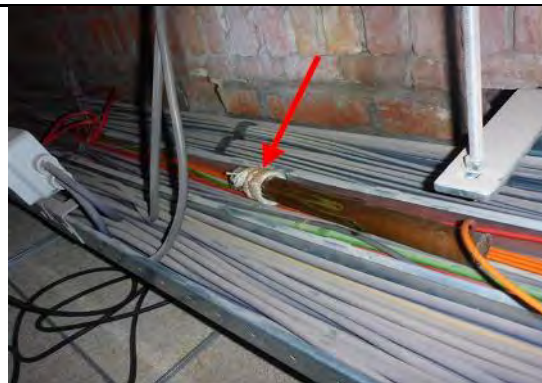
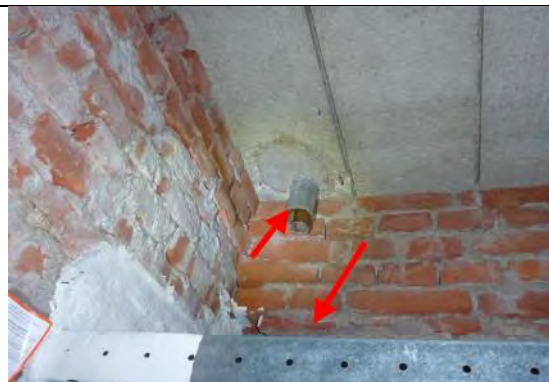
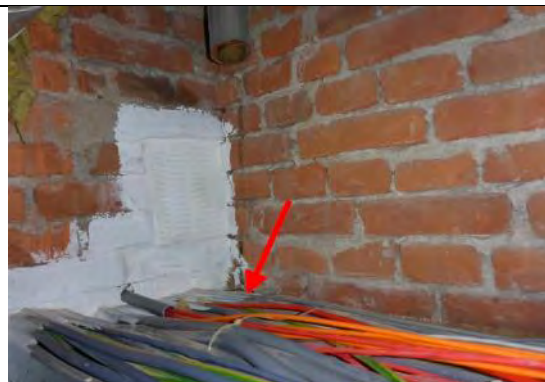
| Broncode | B05 |
| Hechtgebonden | Nee |
| Risicobeoordeling voor gebruikers<br>van het gebouw/ object en advies | Mogelijk blootstellings- en of verspreidingsrisico aanwezig, dringend advies aanvullende maatregelen te nemen. Zie tabel risicovolle toepassingen met aanbevolen vervolgmaatregelen. |

| Bron code | Locatie/bronnaam | Asbesttoepassing | Aanbevolen vervolgmaatregelen |
|---|---|---|---|
| B05 | 1e verdieping, Verontreiniging | Koord | <ul style="list-style-type: none"> <li>• Op korte termijn saneren</li> <li>• Geen werkzaamheden in de directe omgeving van de bron uitvoeren</li> <li>• Ruimte (delen) afsluiten en alleen te betreden met de juiste persoonlijke beschermingsmiddelen</li> <li>• Betrokkenen informeren</li> </ul> |

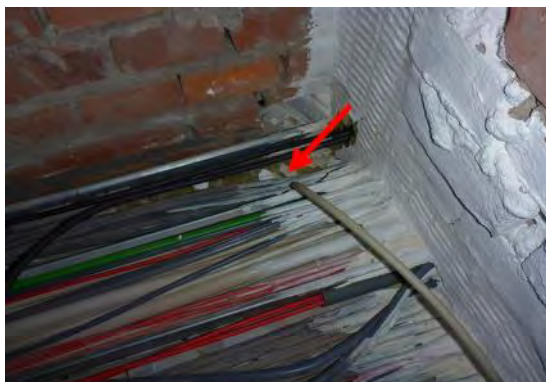
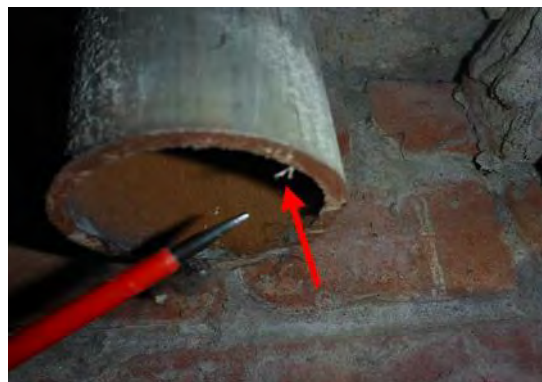
| Broncode | B06 |
|---|---|
| Verwijderingsvoorwaarde | Containment, zie betreffende SMA-rt |
| Risicobeoordeling voor gebruikers van het gebouw/ object en advies | Mogelijk blootstellings- en of verspreidingsrisico aanwezig, dringend advies aanvullende maatregelen te nemen. Zie tabel risicovolle toepassingen met aanbevolen vervolgmaatregelen. |

| Bron code | Locatie/bronnaam | Asbesttoepassing | Aanbevolen vervolgmaatregelen |
|---|---|---|---|
| B06 | Begane grond, Losse vezels | Losse vezels | <ul style="list-style-type: none"> <li>• Op korte termijn saneren</li> <li>• Geen werkzaamheden in de directe omgeving van de bron uitvoeren</li> <li>• Ruimte (delen) afsluiten en alleen te betreden met de juiste persoonlijke beschermingsmiddelen</li> <li>• Betrokkenen informeren</li> </ul> |

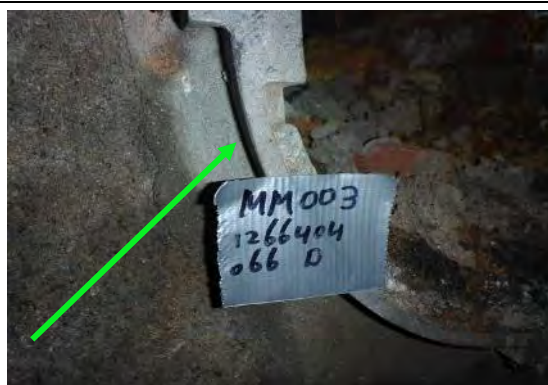
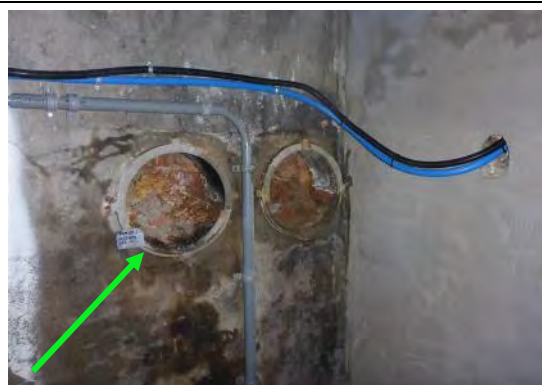
| Broncode | B02 |

| Broncode | B02 |
|---|---|
| Opmerkingen/bijzonderheden | Pakking zit tussen de felsrand van de beide aansluitingen |

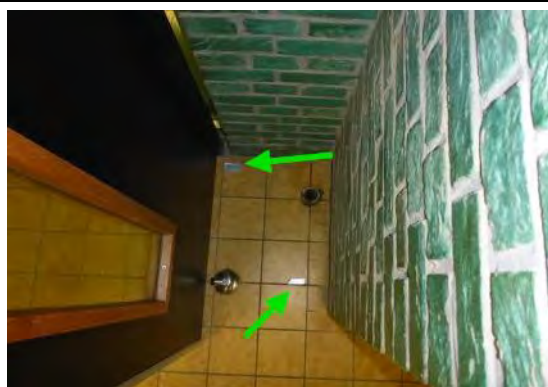
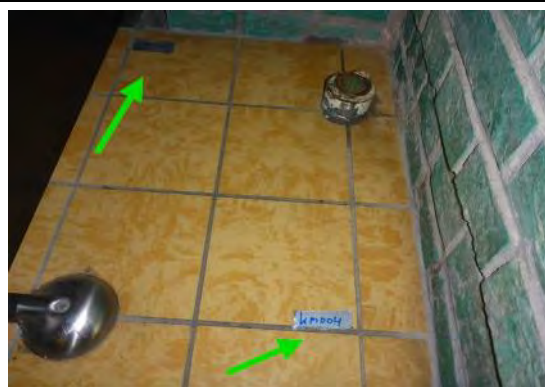
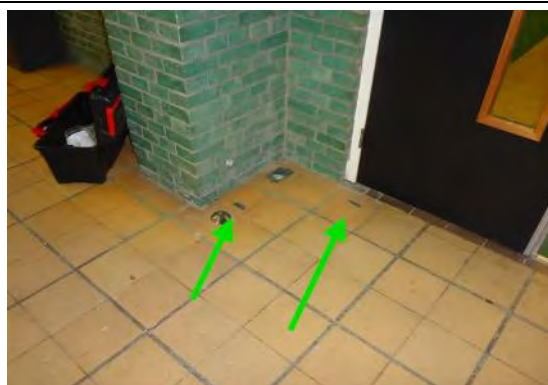
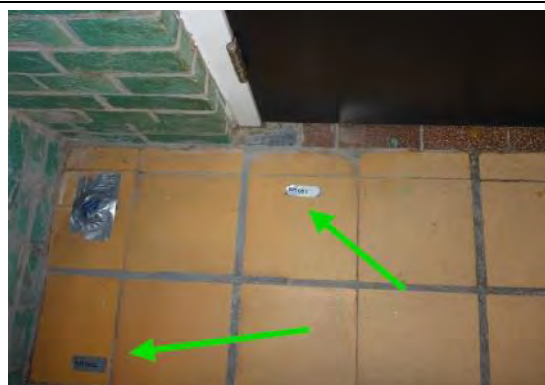
| Broncode | B04 |

| Broncode | B04 |
|---|---|
| Opmerkingen/bijzonderheden | Betreft kleefmonsters op de vloer rondom de doorvoeren waar koord (B03) is aangetroffen op de 1 <sup>e</sup> en 2 <sup>e</sup> verdieping |
