**Asbestinventarisatie  
Locatie 44D02 gebouw E1,  
Kasteelplein 10 D te Breda**

**44D02 E1 AIR 12102021 R009-1266404-066PHN-V02-sal-NL**

**12 oktober 2021**

In opdracht van Rijksvastgoedbedrijf heeft TAUW bv een asbestinventarisatie uitgevoerd naar de aanwezigheid van asbesthoudende materialen locatie 44D02, gebouw E1 gelegen aan Kasteelplein 10 D te Breda.

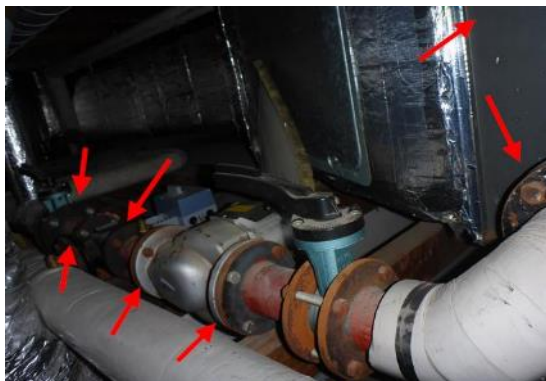
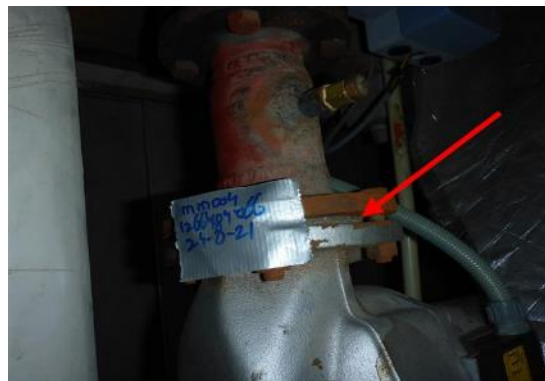
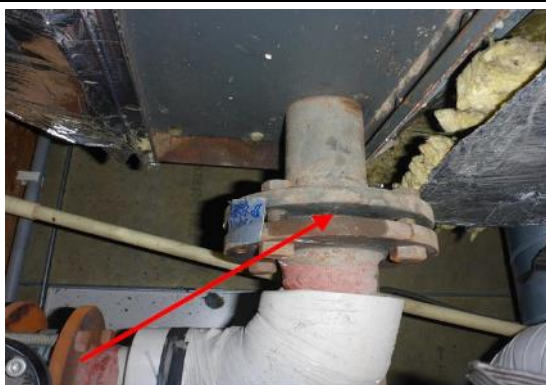
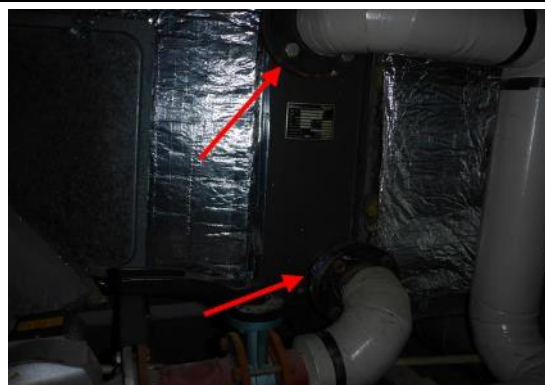
**B02**

| Broncode | B02 |
| Bron | Flenspakkingen |
| Analyseresultaten | 30 - 60 % Chrysotiel |
| Conditie materiaal | Niet beschadigd |
| Opmerkingen/bijzonderheden | Deze zijn alleen op deze locatie aangetroffen boven het<br>systeemplafond. |

| Broncode | B02 |
|---|---|
| Methode van sloop of demontage | Verwijdering door middel van het BatterySpray protocol of<br>Asbesthoudend materiaal wordt geheel omsloten zonder het<br>asbesthoudend materiaal te beroeren |
| Verwijderingsvoorwaarde | Direct verpakken, zie betreffende SMA-rt |

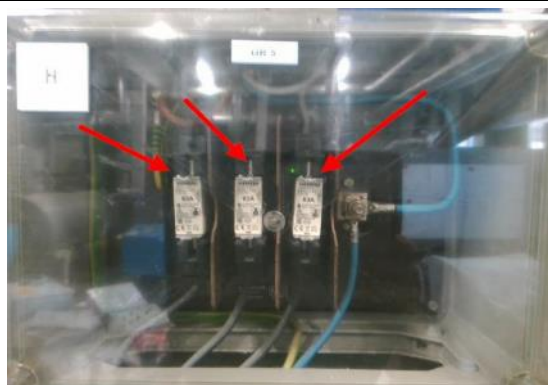
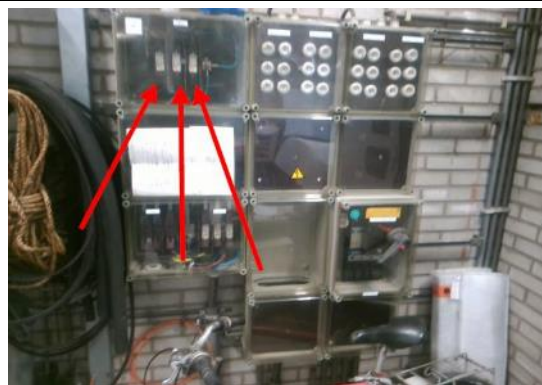
| Broncode | B04 |
| Bron | Meszekeringshouders |
| Analyseresultaten | Chrysotiel houdend |
| Conditie materiaal | Niet beschadigd |
| Opmerkingen/bijzonderheden | Volgens het bronnenboek is deze toepassing asbesthoudend. De overige meszekeringshouders en ook meszekeringen zijn onverdacht. Het betreft hier Holec Type 656c. |

| Broncode | B04 |
|---|---|
| Methode van sloop of demontage | Geheel omsloten asbesthoudend materiaal direct verpakken |
| Verwijderingsvoorwaarde | Direct verpakken, zie betreffende SMA-rt |

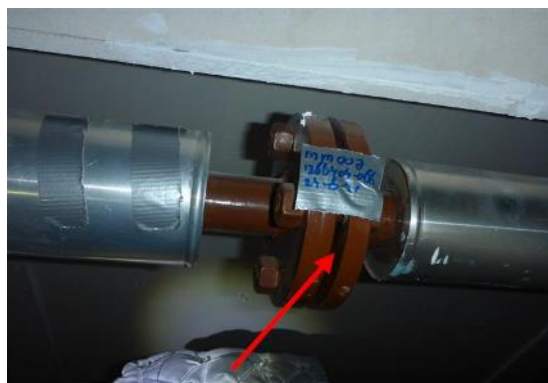
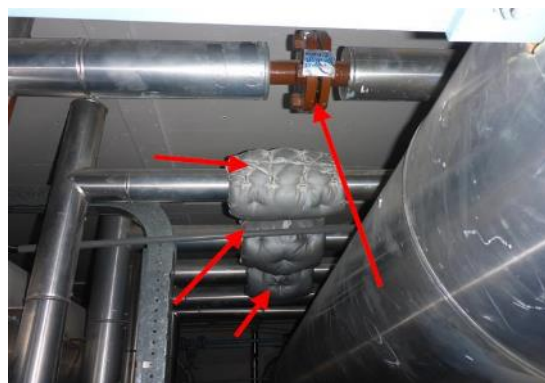
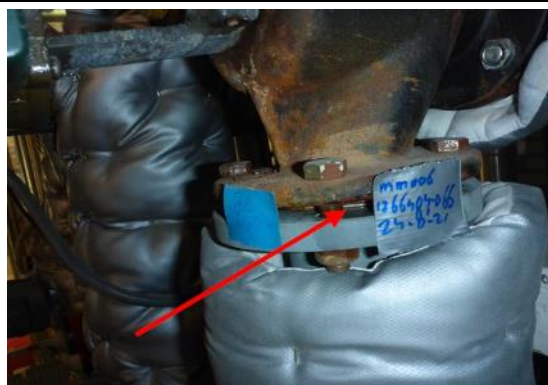
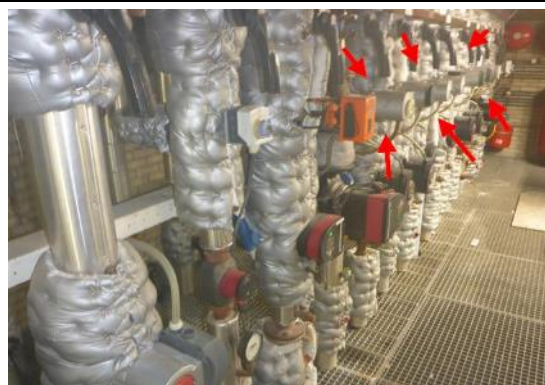
**B05**

| Broncode | B05 |
| Bron | Flenspakkingen |

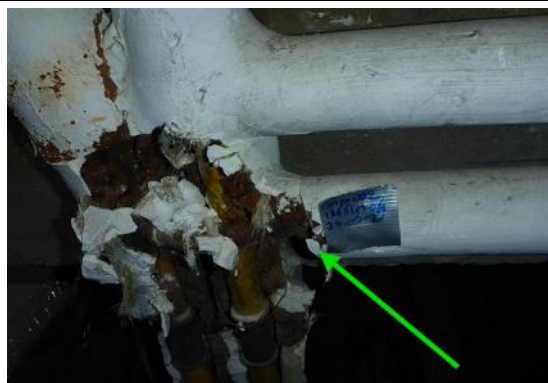
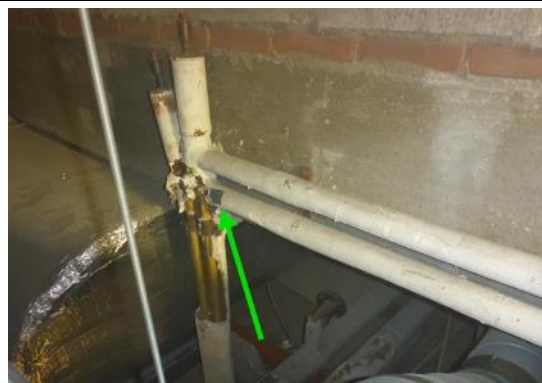
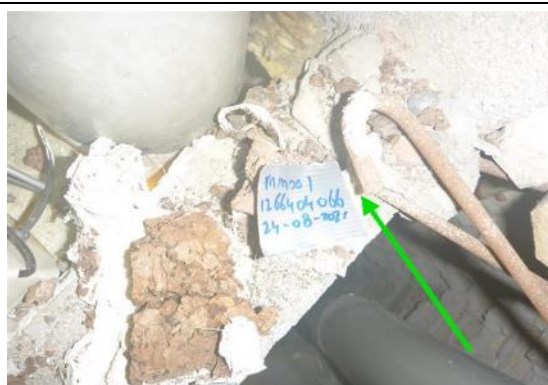
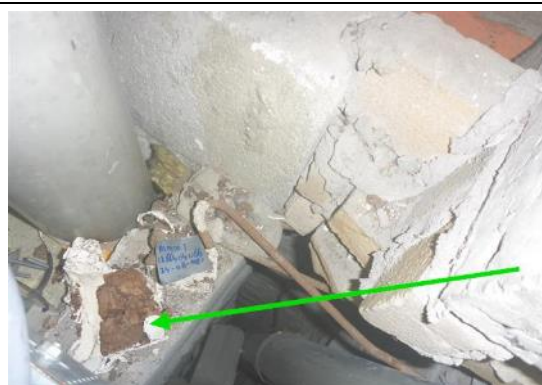
| Broncode | B01 |
|---|---|
| Opmerkingen/bijzonderheden | Deze isolatie is ook in de geïnspecteerde kruipruimten aangetroffen. |

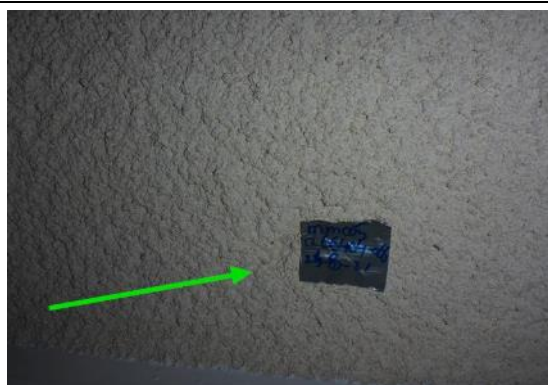
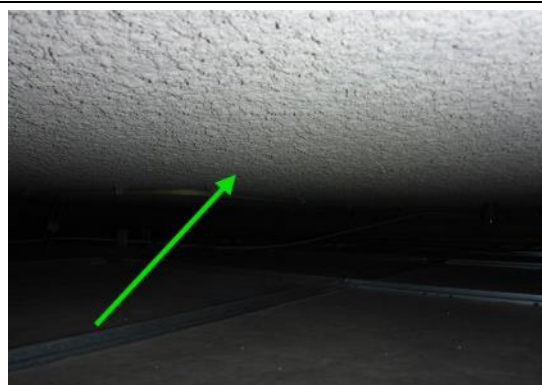
| Broncode | B03 |
| Locatie | Ruimte 27 |

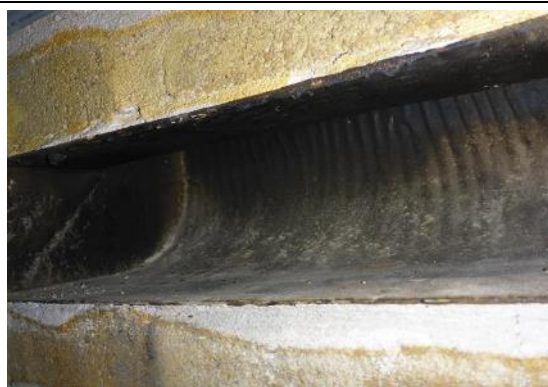
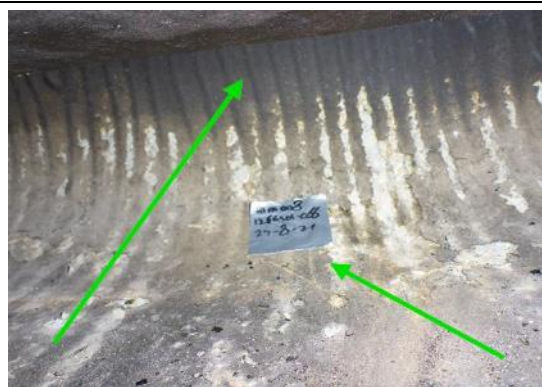
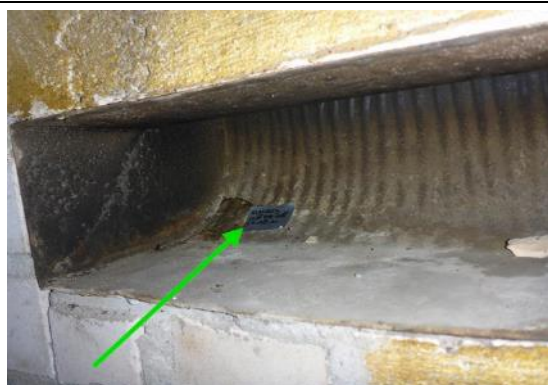
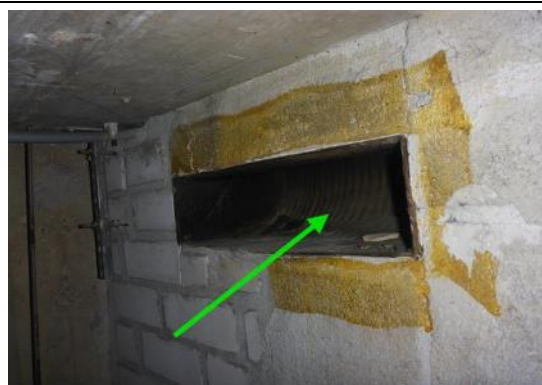
| Broncode | B06 |
| Opmerkingen/bijzonderheden | Bitumen zijn gesmeerd rondom en binnen metalen beluchtingskanalen. |
