## ASBESTINVENTARISATIERAPPORT

Locatie: Complex 44D02 (Koninklijke Militaire Academie) gebouw EI  
Kasteelplein 10, 4800 XC Breda

Uitgevoerd door: Koenders & Partners adviseurs en procesmanagers bv  
Telefoonnummer: 0348 47 80 50  
Projectnummer: 180496-A11-gebouw EI  
Onderzoeker: De heer J. Ivits (DIA-code 51E-141217-411274)

Datum onderzoek: 2 juli 2020  
Versie rapportage: 01  
Status rapportage: Definitief

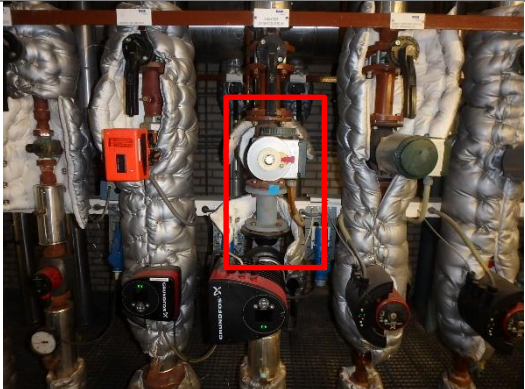
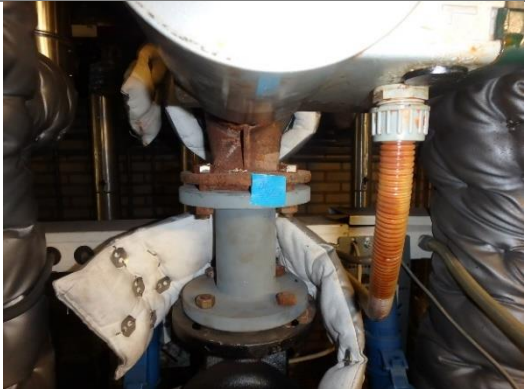
| <b>locatie:</b> | <b>ruimte 22B, cv-verdeler: afsluiters, flenzen en overige appendages (zie overzichtstekening)</b> | | |
| <b>Toepassing:</b> | afdichting | <b>Mate van beschadiging:</b> | niet |
| <b>Analyseresultaat:</b> | 30-60% chrysotiel | <b>Binnen/buiten:</b> | binnen |
| <b>Hechtgebonden:</b> | nee | <b>Risicoklasse (SMA-rt):</b> | 1 of 2 |
| <b>Opmerking:</b> | <p>Bij het beoordelen van de cv-verdeler is vastgesteld dat ongeveer 90% van alle afsluiters, circulatiepompen, regelafsluiters en dergelijke in de loop der jaren zijn vervangen.</p> <p>Wel zijn tenminste nog 7 oude Landy &amp; Gys regelafsluiters waargenomen als dan niet in combinatie met een oud koppelstuk. Nieuwe leidingdelen zijn rood/bruin, de oude leidingdelen zijn groen/grijs.</p> <p>Er zijn in totaal 3 materiaalmonsters genomen van diverse pakkingen in de cv-verdeler, monster M1 genomen van de flenspakking tussen een regelafsluiter van Landy &amp; Gys en een oud koppelstuk (zie foto 2) is als asbesthoudend beoordeeld.</p> <p>Monster M2 genomen ter plaatse van een flenspakking tussen een Grundfos circulatiepomp en een nieuw koppelstuk en M3 genomen ter plaatse van de inlaatflens van de omlooppomp van het merk Grundfos op de retourleiding zijn beide als asbestvrij beoordeeld.</p> <p>Met betrekking tot het saneren van flenspakkingen zijn meerdere saneringstechnieken mogelijk, van de meest relevante saneringsmethodieken is een risicobeoordeling SMART in de bijlage toegevoegd.</p> <p>In principe heeft deze asbestbron geen directe invloed op de werkzaamheden, welke worden uitgevoerd in het kader van het creëren van de nieuwe brandcompartimentering, ze zijn alleen aanwezig in ruimten waar gewerkt gaat worden.</p> | | |

| <b>Omvang:</b> | 7 stuks (geschat) | <b>Te nemen maatregel:</b> | opnemen in beheersplan |

Wij adviseren de aangetroffen asbesttoepassingen op te nemen in een asbestbeheersplan. Een asbestbeheersplan heeft tot doel, indien werkzaamheden in of aan het pand moeten worden verricht, personen op een doelmatige wijze voor te lichten over het aanwezige asbest in het pand. Tevens staat hierin aangegeven het vrijkomen van asbest en blootstelling aan asbest te voorkomen.

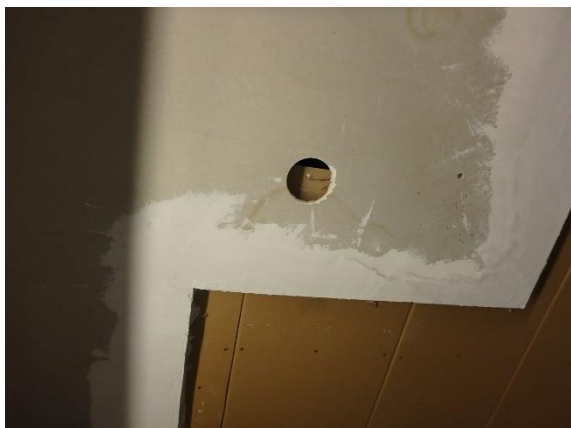
Foto 1:  
Ruimte 22B, deel oude steengaasplafond  
vervangen door een gipsplaten plafond.

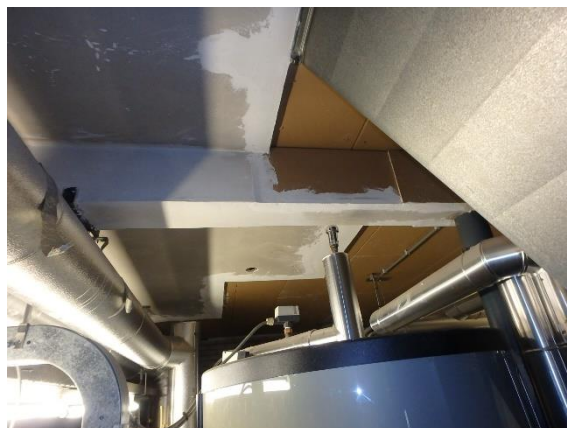
Foto 2:  
Ruimte 22B, deel oude steengaasplafond  
vervangen door een gipsplaten plafond.

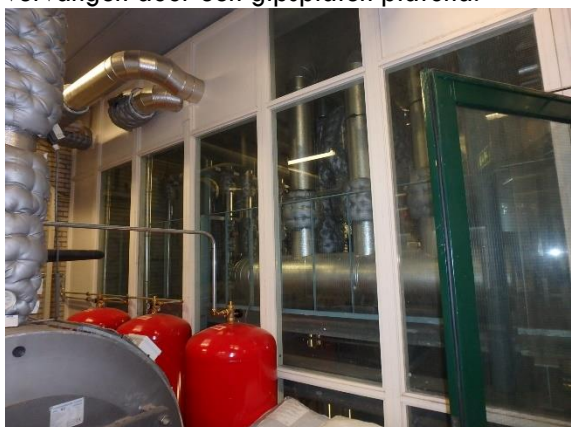
Foto 3:  
Pui tussen ruimten 22 en 22B, geen  
asbestverdacht materiaal waargenomen.

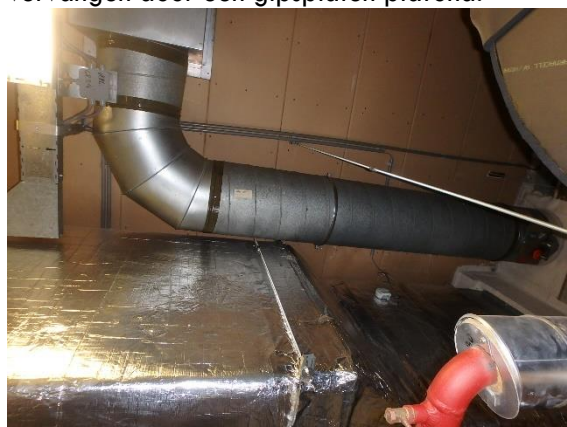
Foto 4:  
Er loopt van alles net onder het gipsplaten  
plafond of is er op gemonteerd

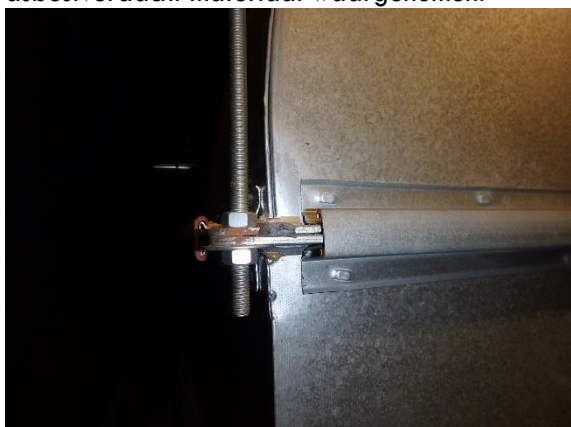
Foto 5:  
Luchtbehandelingskanalen,  
schuimrubber/tochtband in de koppelingen.

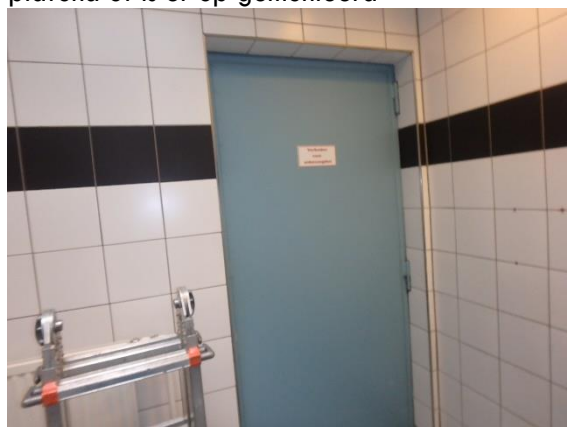
Foto 6:  
Stalen branddeur tussen ruimten 21 en 22B,  
inwendig isolatie. Niet beoordeeld, kan alleen  
destructief onderzocht worden.

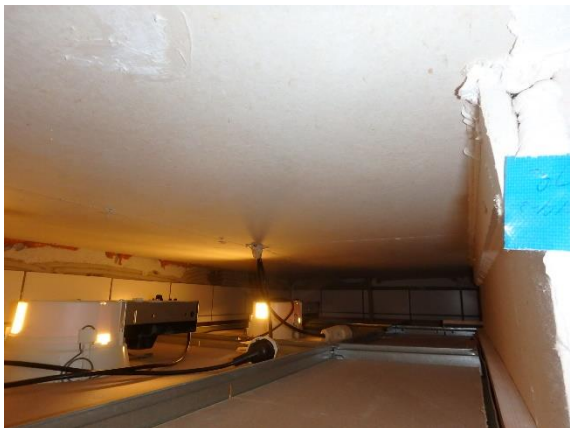
| Bouwkundige eenheid, locatie | Toepassing | Analyseresultaat | Monstercode |
|---|---|---|---|
| ruimte 21, vast plafond onder tegen dak | brandwerend board | niet aangetoond <0,1% | M4 |

Foto 7:  
Boven systeemplafond ruimte 22, onderzijde dak en rond daklicht afgetimmerd asbestvrij brandwerend board (zie M4).

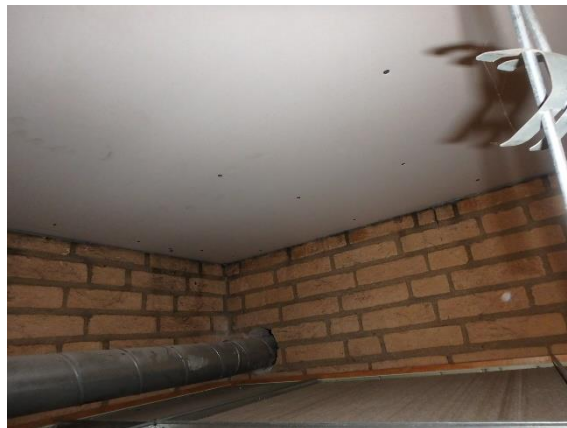
Foto 8:  
Boven systeemplafond ruimten 19/19A afgetimmerd met nieuw gips constructieplaat

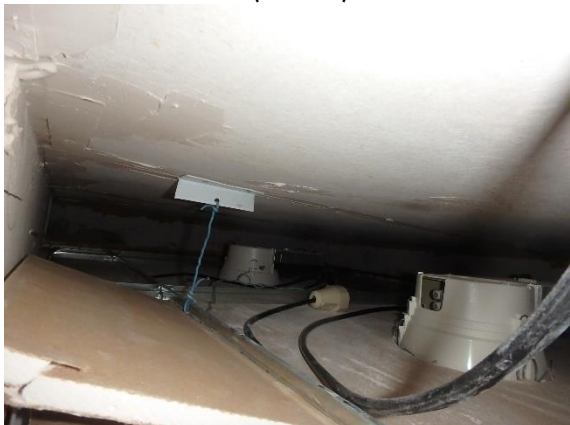
Foto 9:  
Boven systeemplafond ruimten 20 afgetimmerd met nieuw gips constructieplaat.

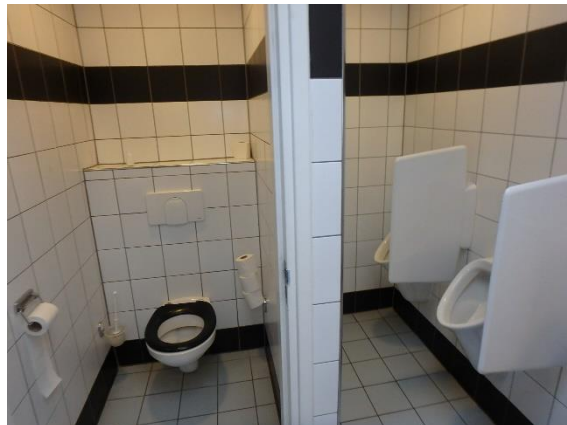
Foto 10:  
Porseleinen schaamschotten.

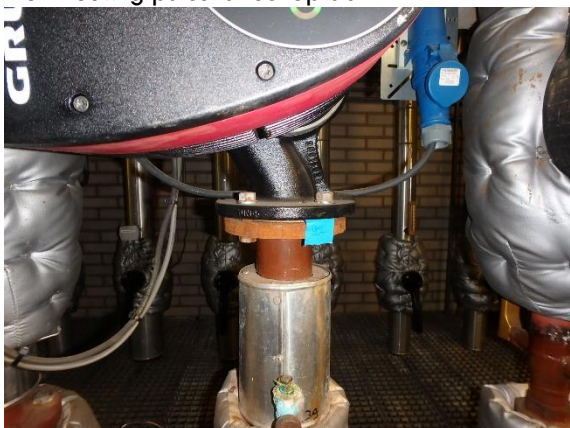
| Bouwkundige eenheid, locatie | Toepassing | Analyseresultaat | Monstercode |
|---|---|---|---|
| ruimte 22B, cv-verdeler, aanvoer sport: tussen circulatiepomp Grundfos en nieuw koppelstuk | pakking | niet aangetoond <0,1% | M2 |

Foto 11:  
Flenspakking tussen grundfos circulatiepomp en koppelstuk bemonsterd als M2 en als asbestvrij beoordeeld

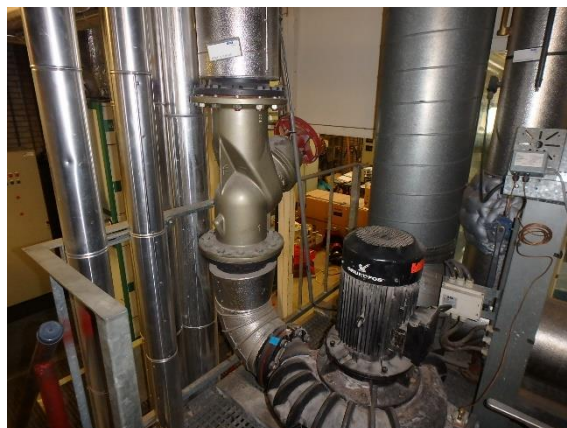
| Bouwkundige eenheid, locatie | Toepassing | Analyseresultaat | Monstercode |
|---|---|---|---|
| ruimte 22B, leiding: retour cv-verdeler, voor omlooppomp Grundfos | pakking | niet aangetoond <0,1% | M3 |

Foto 12:  
Flenspakking voor grundfos omlooppomp in de retourleiding bemonsterd als M3 en als asbestvrij beoordeeld.
