**Asbestinventarisatie locatie 44D02,  
Gebouw J, Kasteelplein 10 D,  
4811XC Breda**

**44D02 J AIR 07092021 R007-1266404-066BJC-V01-lhl-NL**

**10 september 2021**

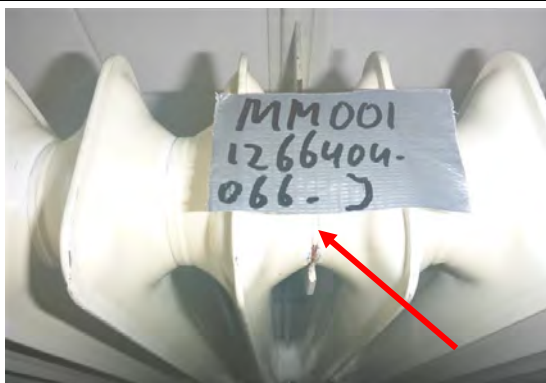
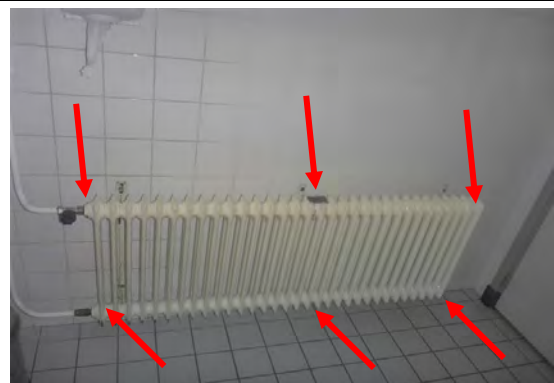
| Broncode | B01 |

| Broncode | B01 |
|---|---|
| Bron | Radiatoren |
| Materiaal/toepassing | Pakking |
| Locatie | Geheel gebouw |
| Analyseresultaten | 30 - 60 % Chrysotiel |
| Conditie materiaal | Niet beschadigd |
| Opmerkingen/bijzonderheden | Tussen de zes en acht pakkingen per radiator.<br>39 stuks op begane grond en ook op de 1 <sup>e</sup> verdieping.<br>Aangehouden wordt dat bij alle raamkozijnen een radiator aanwezig is. |

| Broncode | B01 |
|---|---|
| Methode van sloop of demontage | Asbesthoudend materiaal wordt geheel omsloten zonder het asbesthoudend materiaal te beroeren |
| Verwijderingsvoorwaarde | Direct verpakken, zie betreffende SMA-rt |

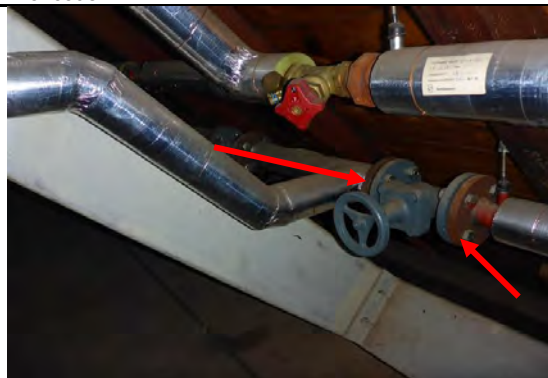
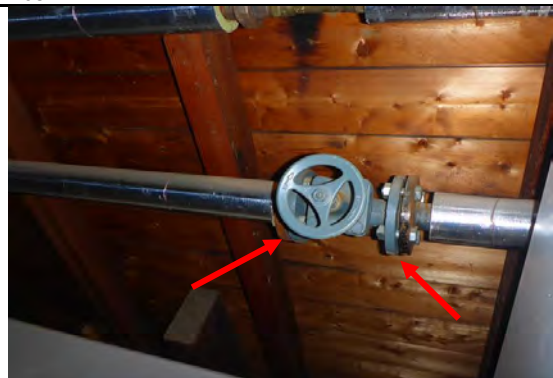
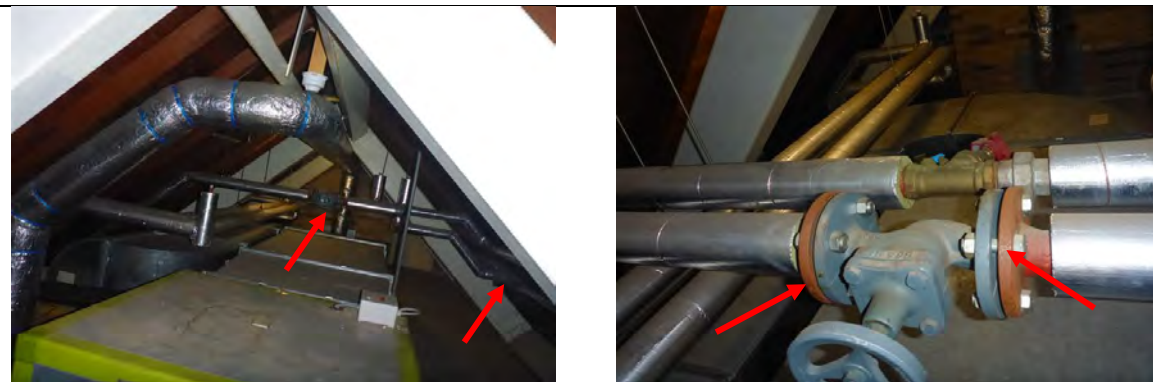
| Broncode | B05 |

| Broncode | B05 |
|---|---|
| Bron | Afsluiters noordvleugel |
| Materiaal/toepassing | Flenspakking |
| Locatie | Zolder |
| Analyseresultaten | 30 - 60 % Chrysotiel |
| Conditie materiaal | Niet beschadigd |
| Opmerkingen/bijzonderheden | Deze zijn alleen bij een vleugel op de zolderverdieping aangetroffen, bij de overige vleugels zijn deze pakkingen niet-asbesthoudend. |

| Broncode | B05 |
|---|---|
| Methode van sloop of demontage | Asbesthoudend materiaal wordt geheel omsloten zonder het asbesthoudend materiaal te beroeren of Verwijdering door middel van het BatterySpray protocol |
| Verwijderingsvoorwaarde | Direct verpakken, zie betreffende SMA-rt |
