**Asbestinventarisatie  
Locatie 44D02 Gebouw L,  
Kasteelplein 10 D te Breda**

**44D02-L AIR 07092021 R003-1266404-066PRS-V01-lhl-NL**

**10 september 2021**

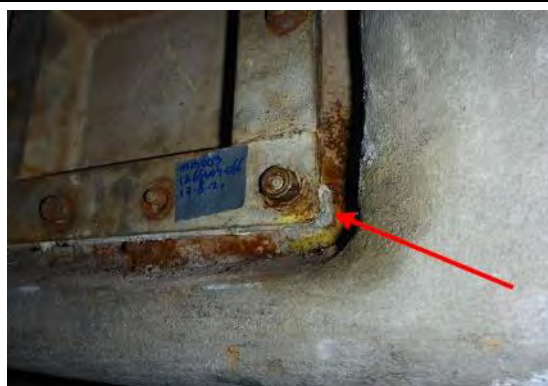
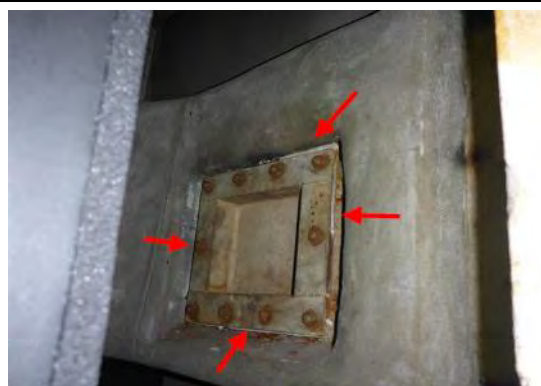
| Broncode | B03 |
|---|---|
| Risicobeoordeling voor gebruikers van het gebouw/ object en advies | Mogelijk blootstellings- en of verspreidingsrisico aanwezig, dringend advies aanvullende maatregelen te nemen. Zie tabel risicovolle toepassingen met aanbevolen vervolgmaatregelen. |

| Broncode | Locatie/bronnaam | Asbesttoepassing | Aanbevolen vervolgmaatregelen |
|---|---|---|---|
| B03 | Kelder, Inspectie-luik<br>luchtkanaal | Pakking | <ul style="list-style-type: none"> <li>• Op korte termijn saneren</li> <li>• Geen werkzaamheden in de directe omgeving van de bron uitvoeren</li> <li>• Ruimte (delen) afsluiten en alleen te betreden met de juiste persoonlijke beschermingsmiddelen</li> <li>• Betrokkenen informeren</li> </ul> |

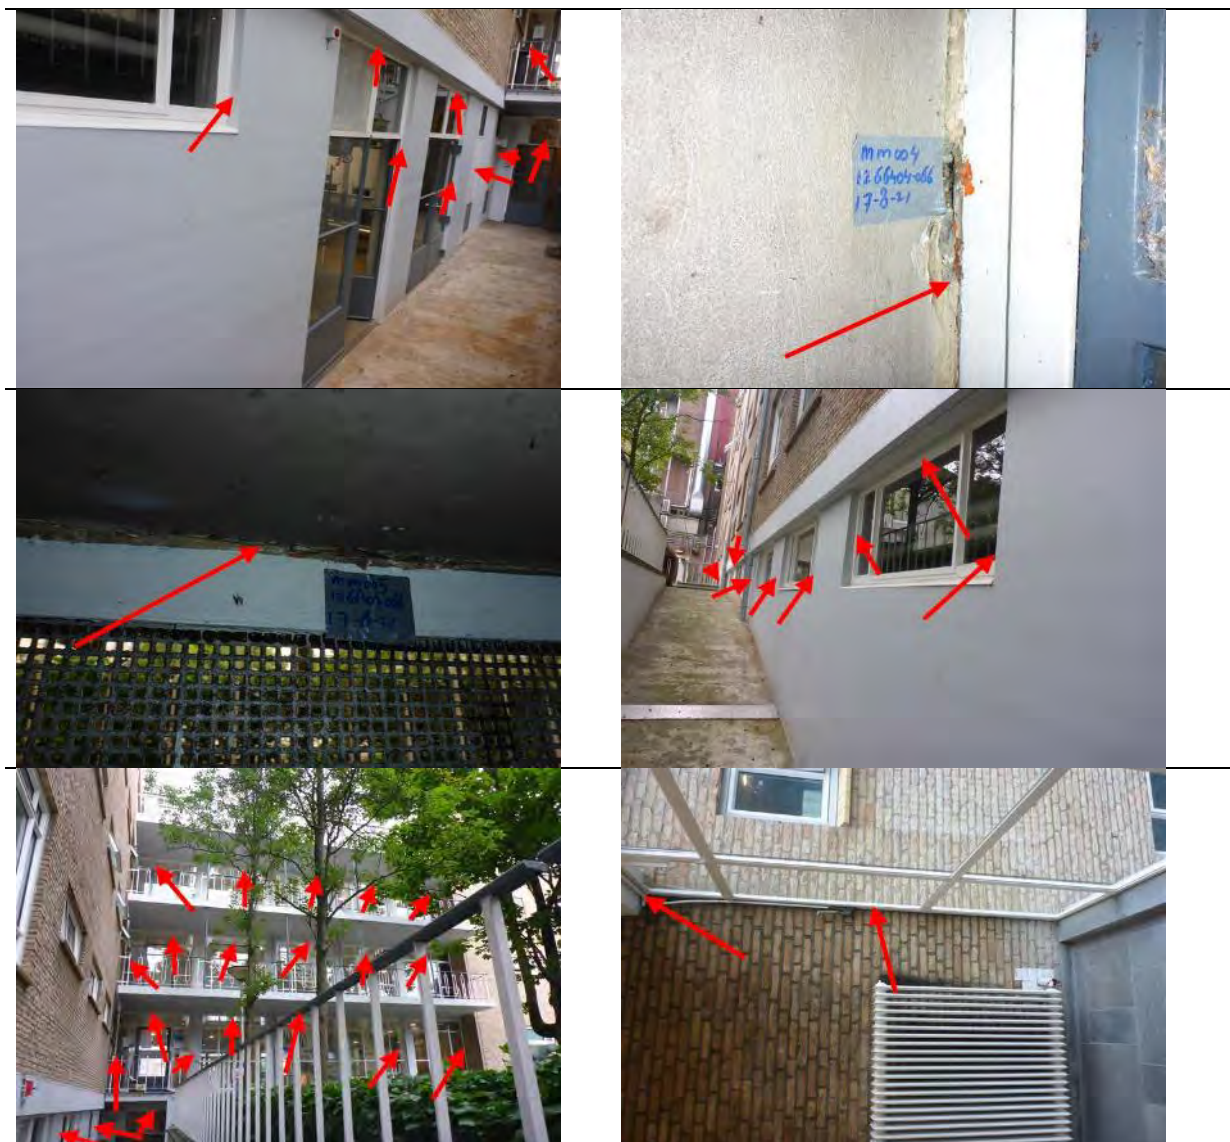
| Broncode | B04 |
|---|---|
| Risicobeoordeling voor gebruikers van het gebouw/ object en advies | In de aangetroffen vorm en staat geen directe blootstellings- en of verspreidingsrisico verwacht mits de toepassing niet wordt bewerkt. Saneren bij einde gebruik of sloop. Zie advies in de samenvatting. |

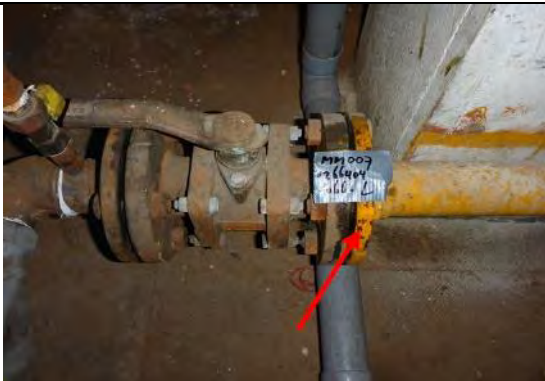
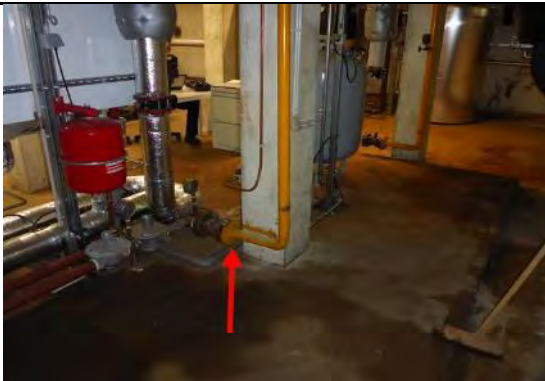
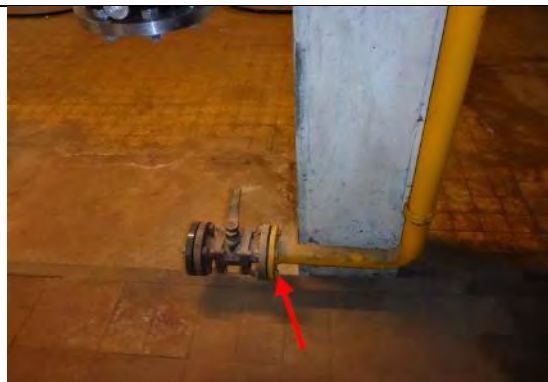
| Broncode | B06 |
|---|---|
| Risicobeoordeling voor gebruikers<br>van het gebouw/ object en advies | In de aangetroffen vorm en staat geen directe blootstellings- en<br>of verspreidingsrisico verwacht mits de toepassing niet wordt<br>bewerkt. Saneren bij einde gebruik of sloop. Zie advies in de<br>samenvatting. |

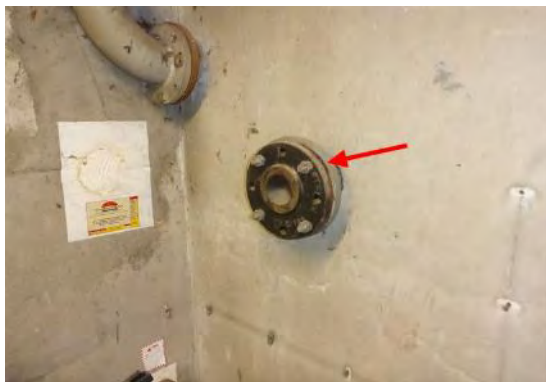
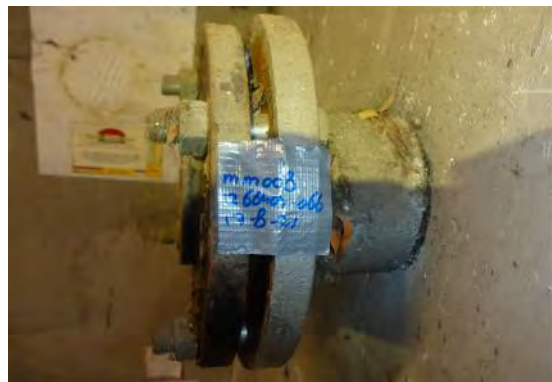
| Broncode | B07 |

| Broncode | B07 |
|---|---|
| Risicobeoordeling voor gebruikers van het gebouw/ object en advies | In de aangetroffen vorm en staat geen directe blootstellings- en of verspreidingsrisico verwacht mits de toepassing niet wordt bewerkt. Saneren bij einde gebruik of sloop. Zie advies in de samenvatting. |

| Broncode | B07 |
|---|---|
| Verwijderingsvoorwaarde | Direct verpakken, zie betreffende SMA-rt |

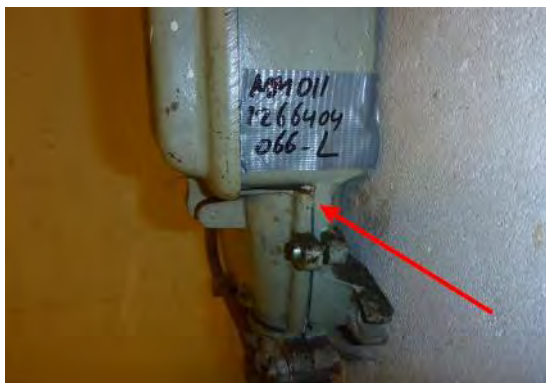
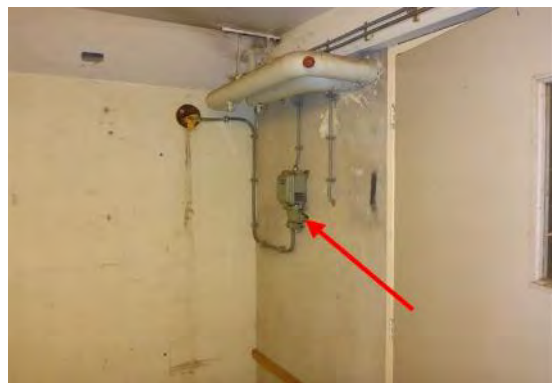
| Broncode | B09 |

| Broncode | B09 |
|---|---|
| Risicobeoordeling voor gebruikers van het gebouw/ object en advies | In de aangetroffen vorm en staat geen directe blootstellings- en of verspreidingsrisico verwacht mits de toepassing niet wordt bewerkt. Saneren bij einde gebruik of sloop. Zie advies in de samenvatting. |

| Broncode | B09 |
|---|---|
| Verwijderingsvoorwaarde | Direct verpakken, zie betreffende SMA-rt |

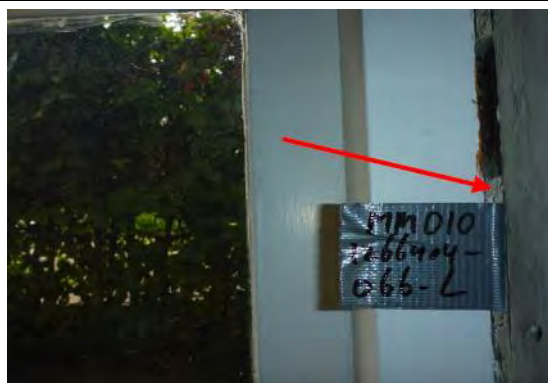
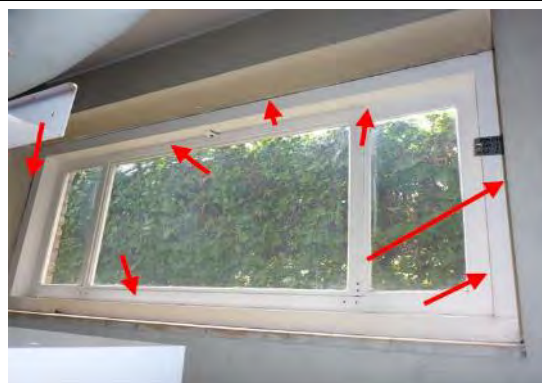
| Broncode | B10 |

| Broncode | B10 |
|---|---|
| Risicobeoordeling voor gebruikers van het gebouw/ object en advies | In de aangetroffen vorm en staat geen directe blootstellings- en of verspreidingsrisico verwacht mits de toepassing niet wordt bewerkt. Saneren bij einde gebruik of sloop. Zie advies in de samenvatting. |

| Broncode | B10 |
|---|---|
| Verwijderingsvoorwaarde | Buitensanering, zie betreffende SMA-rt |

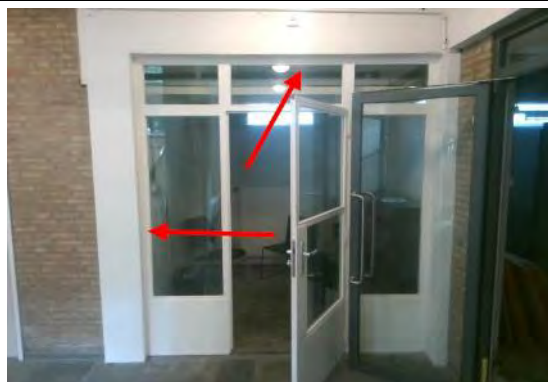
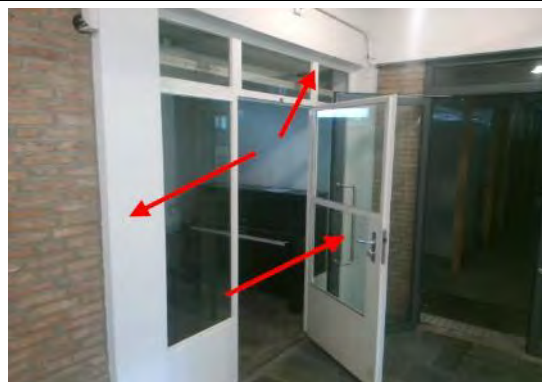
| Broncode | B11 |

| Broncode | B11 |
|---|---|
| Risicobeoordeling voor gebruikers van het gebouw/ object en advies | In de aangetroffen vorm en staat geen directe blootstellings- en of verspreidingsrisico verwacht mits de toepassing niet wordt bewerkt. Saneren bij einde gebruik of sloop. Zie advies in de samenvatting. |

| Broncode | B11 |
|---|---|
| Verwijderingsvoorwaarde | Containment, zie betreffende SMA-rt |
