## **Asbestinventarisatie locatie 44D02, Gebouw W, Kasteelplein 10 D, 4811XC te Breda**

**Asbestinventarisatie inclusief indicatief risicobeoordeling  
conform NEN 2991**

**44D02-W AIR 07092021 R002-1266404-066PHN-V01-Ihl-NL**

**10 september 2021**

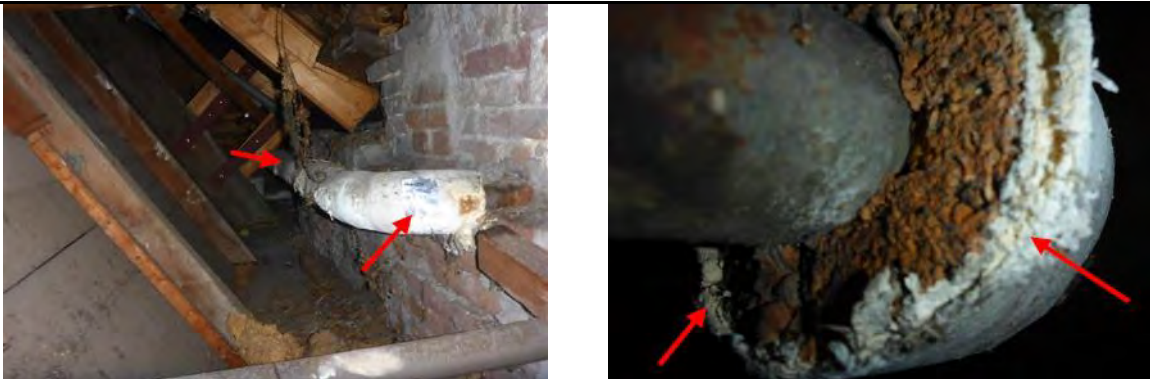
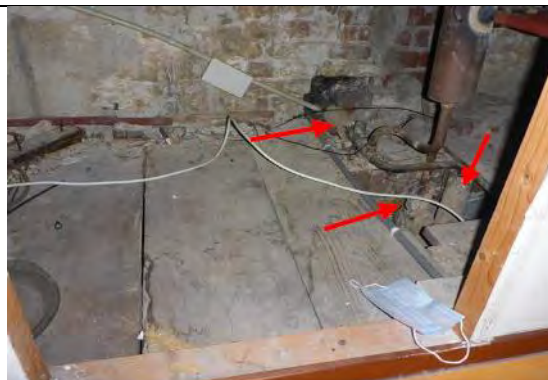
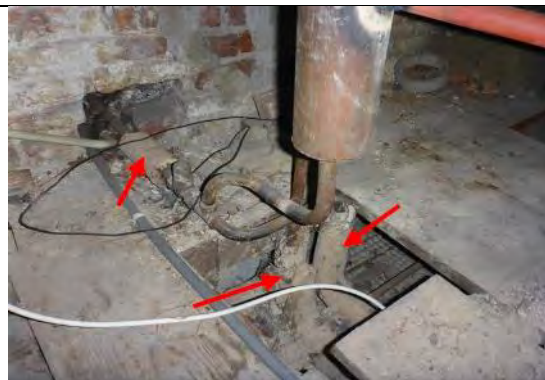
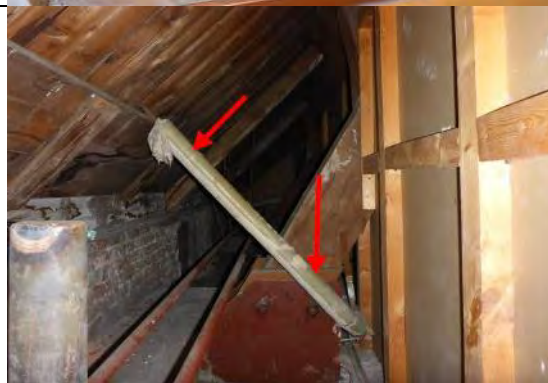
| Bron-code | Monstercode | Locatie/bronnaam | Analyseresultaat | Hecht-gebonden | Hoeveel-heid | Risico-klasse |
|---|---|---|---|---|---|---|
| B01 | MM001 | 1 <sup>e</sup> achter knieschotten, Isolatie | 15 - 30 % Amosiet | Ja | 6 m <sup>1</sup> | 2A Binnen-sanering |

| Broncode | B01 |
|---|---|
| Risicobeoordeling voor gebruikers<br>van het gebouw/object en advies | Mogelijk blootstellings- en of verspreidingsrisico aanwezig, dringend advies aanvullende maatregelen te nemen. Zie tabel risicovolle toepassingen met aanbevolen vervolgmaatregelen. |

| Broncode | Locatie/bronnaam | Asbesttoepassing | Aanbevolen vervolgmaatregelen |
|---|---|---|---|
| B01 | 1 <sup>e</sup> achter knieschotten, Isolatie | Isolatie | <ul style="list-style-type: none"> <li>• Op korte termijn saneren</li> <li>• Geen werkzaamheden in de directe omgeving van de bron uitvoeren</li> <li>• Ruimte (delen) afsluiten en alleen te betreden met de juiste persoonlijke beschermingsmiddelen</li> <li>• Betrokkenen informeren</li> </ul> |

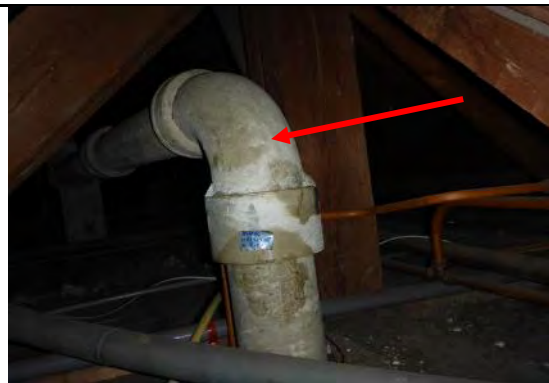
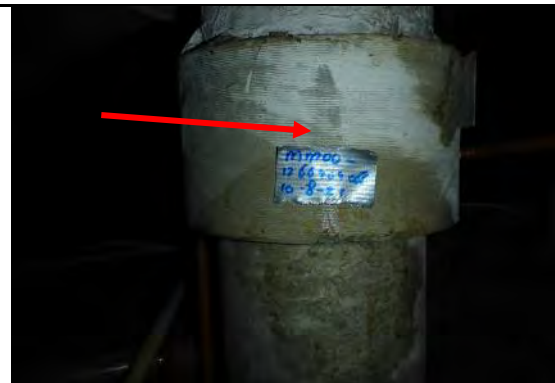
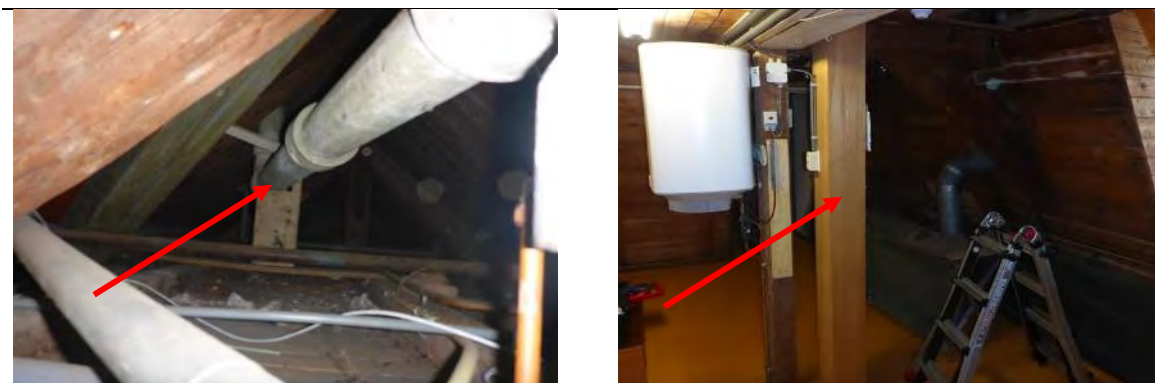
| Bron-code | Monstercode | Locatie/bronnaam | Analyseresultaat | Hecht-gebonden | Hoeveel-heid | Risico-klasse |
|---|---|---|---|---|---|---|
| B03 | MM002 | Gehele gebouw, Ontuchttingsbuis | 10 - 15 % Chrysotiel | Ja | 6 m <sup>1</sup> | 2 Binnen-sanering |

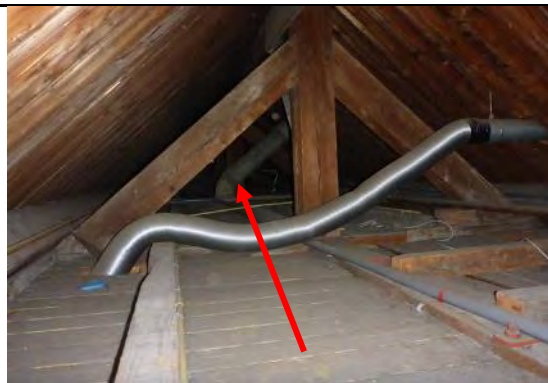
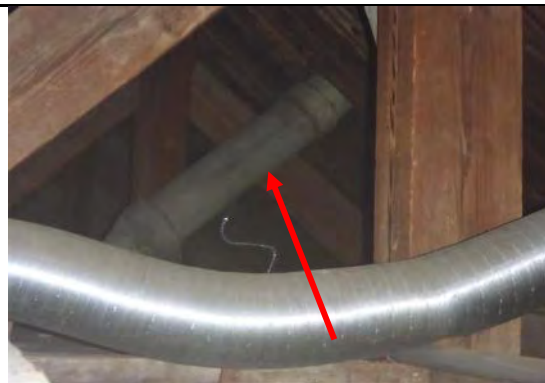
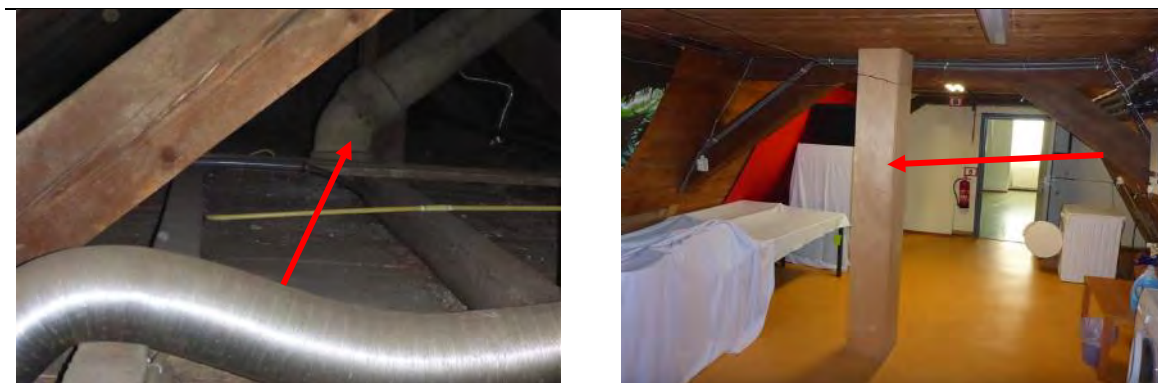
| Bron-code | Monstercode | Locatie/bronnaam | Analyseresultaat | Hecht-gebonden | Hoeveel-heid | Risico-klasse |
|---|---|---|---|---|---|---|
| B05 | Idem aan MM002 | Gehele gebouw, Ontluchttingsbuis groot | Idem aan MM002 10 - 15 % Chrysotiel | Ja | 5 m <sup>1</sup> | 2 Binnen-sanering |

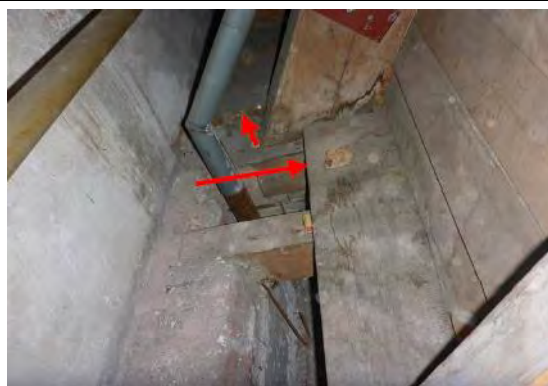
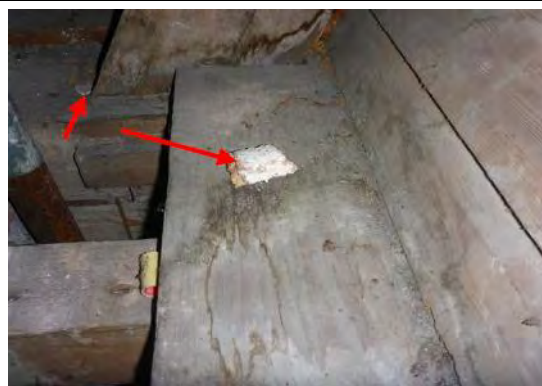
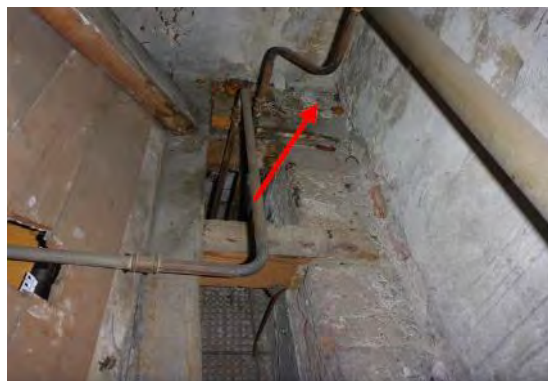
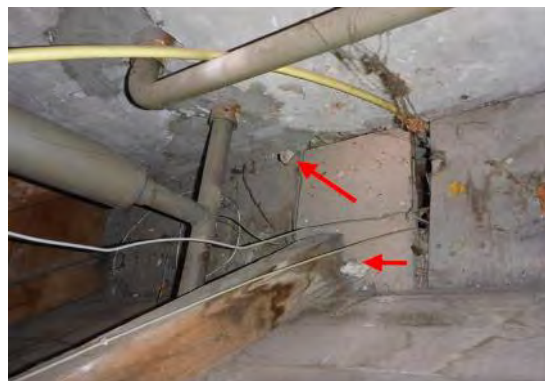
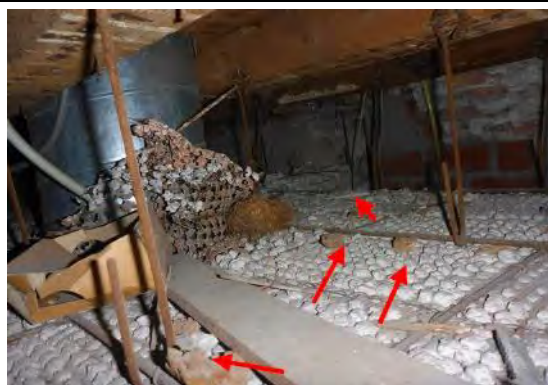
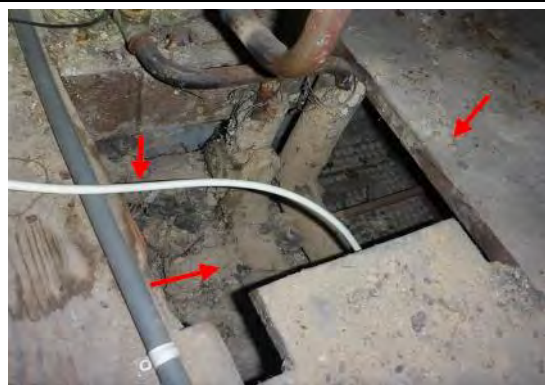
**B08**

| Bron-code | Monstercode | Locatie/bronnaam | Analyseresultaat | Hecht-gebonden | Hoeveel-heid | Risico-klasse |
|---|---|---|---|---|---|---|
| B08 | MM004 | 1 <sup>e</sup> achter knieschotten, Asbestverontreiniging | 2 - 5 % Amosiet | Nee | 460 m <sup>2</sup> | 2A Binnen-sanering |

| Broncode | B08 |
|---|---|
| Risicobeoordeling voor gebruikers van het gebouw/object en advies | Mogelijk blootstellings- en of verspreidingsrisico aanwezig, dringend advies aanvullende maatregelen te nemen. Zie tabel risicovolle toepassingen met aanbevolen vervolgmaatregelen. |

| Broncode | Locatie/bronnaam | Asbesttoepassing | Aanbevolen vervolgmaatregelen |
|---|---|---|---|
| B08 | 1 <sup>e</sup> achter knieschotten, Asbestverontreiniging | Brokstukjes en gruis | <ul style="list-style-type: none"> <li>• Op korte termijn saneren</li> <li>• Geen werkzaamheden in de directe omgeving van de bron uitvoeren</li> <li>• Ruimte (delen) afsluiten en alleen te betreden met de juiste persoonlijke beschermingsmiddelen</li> <li>• Betrokkenen informeren</li> </ul> |

| Broncode | B08 |
|---|---|
| Verwijderingsvoorwaarde | Containment, zie betreffende SMA-rt |

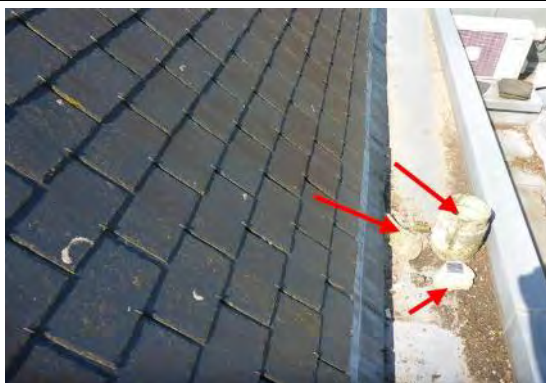
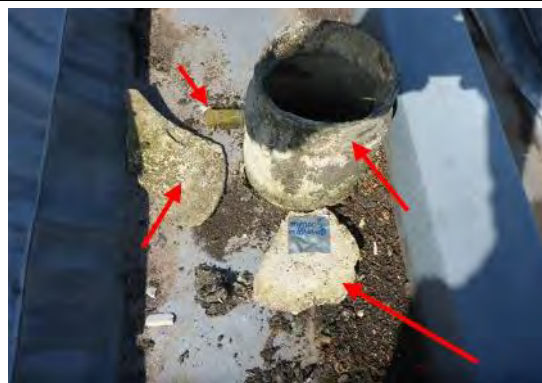
| Broncode | B09 |

| Bron-code | Monstercode | Locatie/bronnaam | Analyseresultaat | Hecht-gebonden | Hoeveel-heid | Risico-klasse |
|---|---|---|---|---|---|---|
| B09 | MM005 | Dak, Restanten dakhoed | 10 - 15 % Chrysotiel | Ja | 0,5 m <sup>2</sup> | 1 Buiten-sanering |

| Broncode | B09 |
|---|---|
| Risicobeoordeling voor gebruikers van het gebouw/object en advies | In de aangetroffen vorm en staat geen directe blootstellings- en of verspreidingsrisico verwacht mits de toepassing niet wordt bewerkt. Saneren bij einde gebruik of sloop. Zie advies in de samenvatting. |

| Broncode | B09 |
|---|---|
| Verwijderingsvoorwaarde | Buitensanering, zie betreffende SMA-rt |

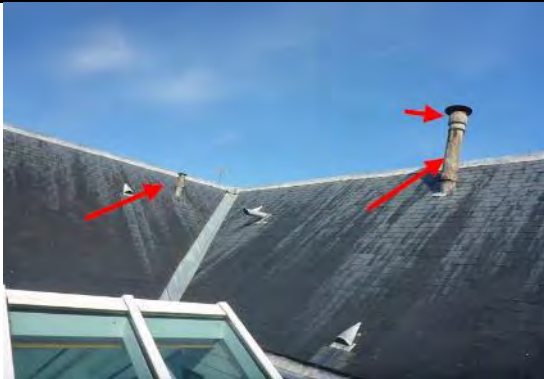
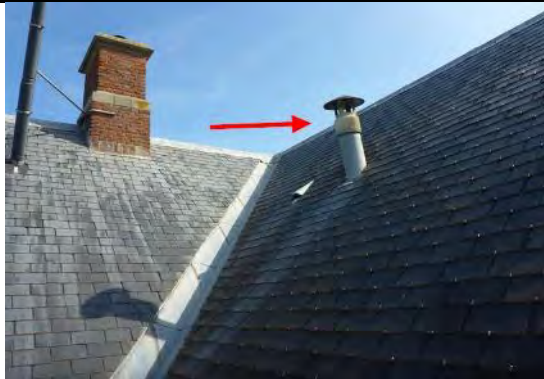
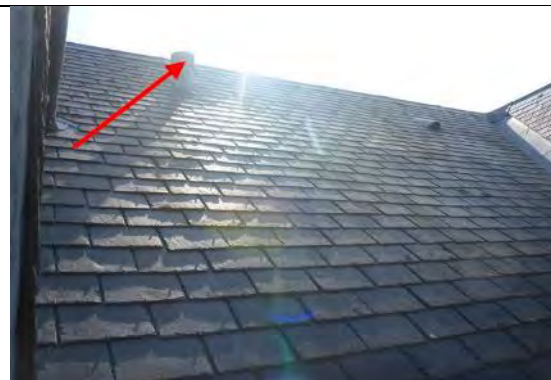
| Broncode | B11 |

| Bron-code | Monstercode | Locatie/bronnaam | Analyseresultaat | Hecht-gebonden | Hoeveel-heid | Risico-klasse |
|---|---|---|---|---|---|---|
| B11 | Idem aan MM005 | Dak, Dakhoedjes | Idem aan MM005 10 - 15 % Chrysotiel | Ja | 4 stuk(s) | 1 Buiten-sanering |

| Broncode | B11 |
|---|---|
| Risicobeoordeling voor gebruikers<br>van het gebouw/object en advies | In de aangetroffen vorm en staat geen directe blootstellings- en of verspreidingsrisico verwacht mits de toepassing niet wordt bewerkt. Saneren bij einde gebruik of sloop. Zie advies in de samenvatting. |

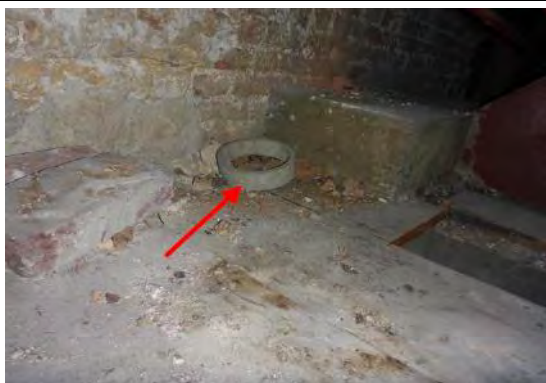
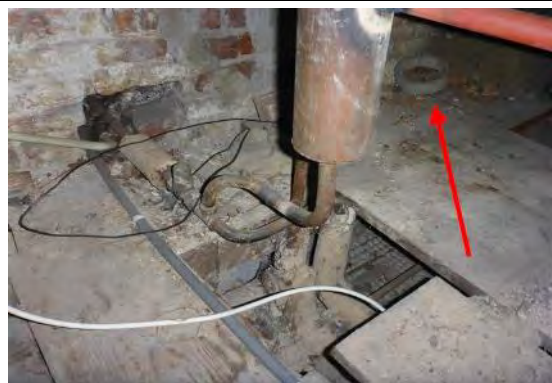
| Broncode | B12 |

| Bron-code | Monstercode | Locatie/bronnaam | Analyseresultaat | Hecht-gebonden | Hoeveel-heid | Risico-klasse |
|---|---|---|---|---|---|---|
| B12 | Idem aan MM002 | 1 <sup>e</sup> achter knieschotten, Restant buis | Idem aan MM002 10 - 15 % Chrysotiel | Ja | 1 stuk(s) | 1 Binnen-sanering |

| Broncode | B12 |
|---|---|
| Risicobeoordeling voor gebruikers van het gebouw/object en advies | In de aangetroffen vorm en staat geen directe blootstellings- en of verspreidingsrisico verwacht mits de toepassing niet wordt bewerkt. Saneren bij einde gebruik of sloop. Zie advies in de samenvatting. |

| Broncode | B12 |
|---|---|
| Verwijderingsvoorwaarde | Direct verpakken, zie betreffende SMA-rt |

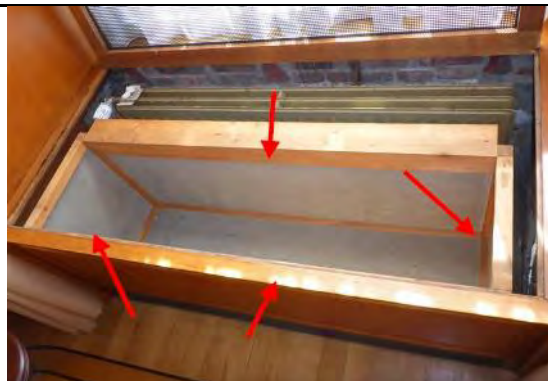
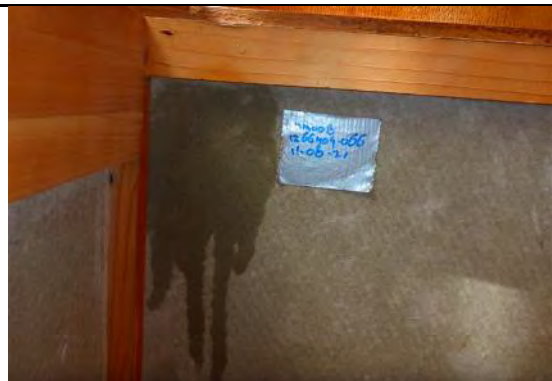
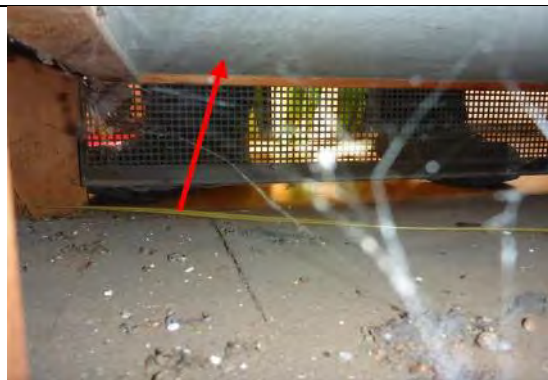
| Broncode | B13 |
|---|---|
| Broncode | B13 |

| Bron-code | Monstercode | Locatie/bronnaam | Analyseresultaat | Hecht-gebonden | Hoeveel-heid | Risico-klasse |
|---|---|---|---|---|---|---|
| B13 | MM008 | Ruimte 113, Plaatmateriaal | 5 - 10 % Chrysotiel | Ja | 1,5 m <sup>2</sup> | 1 of 2 Binnen-sanering |

| Broncode | B13 |
|---|---|
| Risicobeoordeling voor gebruikers<br>van het gebouw/object en advies | In de aangetroffen vorm en staat geen directe blootstellings- en of verspreidingsrisico verwacht mits de toepassing niet wordt bewerkt. Saneren bij einde gebruik of sloop. Zie advies in de samenvatting. |
