# Bomen Effect Analyse Warmtenet KMA

Breda

Rijksvastgoedbedrijf  
Ministerie van Binnenlandse Zaken en  
Koninkrijksrelaties

## Bomen Effect Analyse BEA Warmtenet KMA Breda

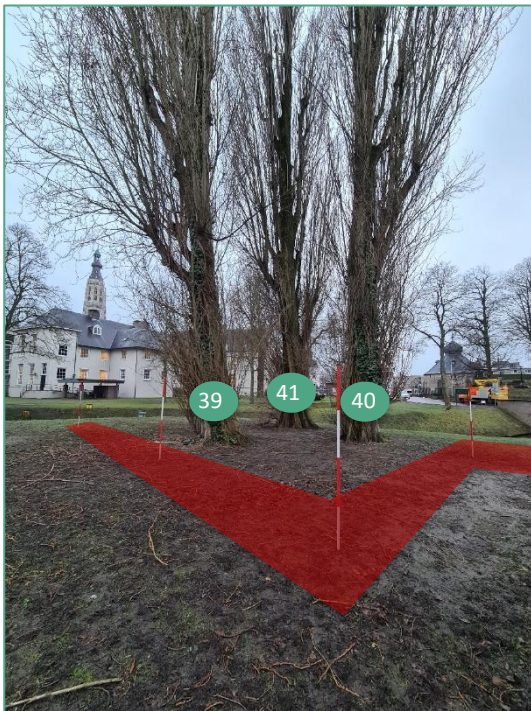
Profielsleuf 2 is gegraven nabij boom 39 ter hoogte van de ontgravingslijn voor het warmtenet. Hier is op een afstand van 1,5 m van de stamvoet van boom 39 een wortel met een diameter van 18 cm aangetroffen op een diepte van 20 cm-mv (zie **afbeelding 3.4**). Op 2,7 m van de stamvoet heeft deze nog een diameter van 12 cm. Om vast te stellen tot hoever deze wortel doorloopt, is een extra sleuf gegraven (proefsleuf 3). In deze sleuf is slechts extensieve beworteling in de bovengrond en een wortel van 3 cm diameter in de ondergrond aangetroffen.

Afbeelding 3.3. Boom 39, 40 en 41 met gepland tracé

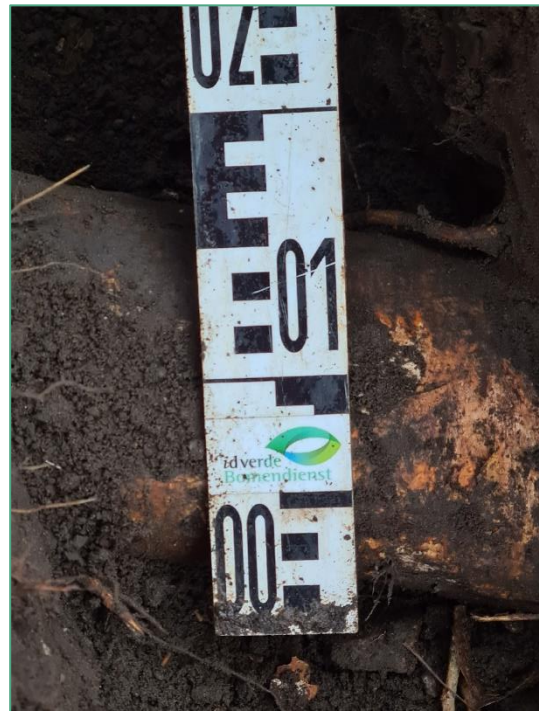
Afbeelding 3.4. Boomwortel  $\varnothing 18$  cm van boom 39

Nabij boom 39 is een forse wortel aangetroffen van 18 cm diameter. Deze wortel is essentieel voor de stabiliteit en conditie van de boom. Deze wortel mag niet beschadigd raken tijdens het uitvoeren van de werkzaamheden. De leidingen kunnen onder de wortel door gelegd worden, mits de wortel onbeschadigd blijft. Het ontgraven rond deze wortel dient te geschieden onder streng toezicht van een vooraf aangewezen boomtoezichthouder. Indien de wortel ernstig beschadigd raakt komt het duurzaam behoud van de boom in gevaar.

Bij het huidige ontwerp dient in het bijzonder rekening gehouden te worden gehouden met boom 39. Van deze boom is ter hoogte van het tracé een forse stabiliteitswortel aangetroffen. Bij de uitvoering dient de leiding onder deze wortel door gelegd te worden, zonder deze te beschadigen. Indien de werkzaamheden op deze manier worden uitgevoerd, kan de boom behouden blijven. Deze boom is bij de inpasbaarheid gekenmerkt als: *Ja, met aanpassing uitvoering*.

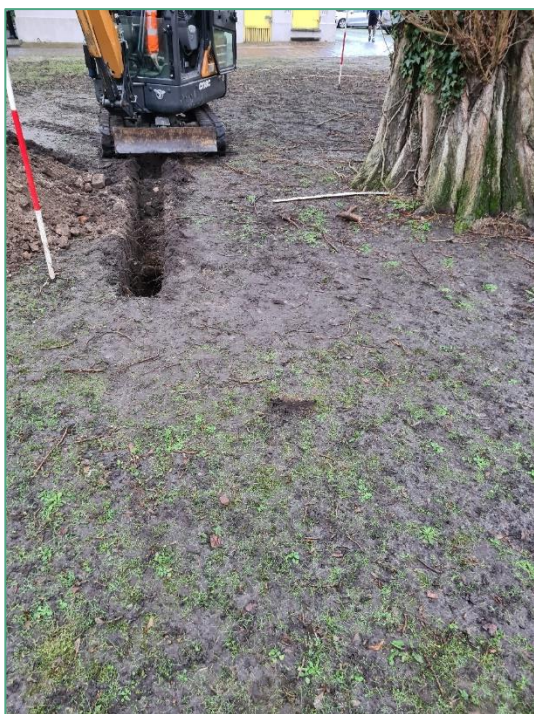
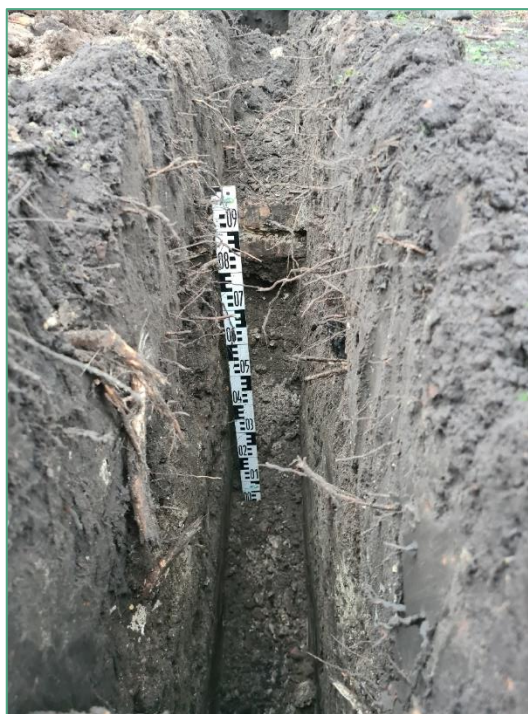
| <b>Locatie profiel</b> | <b>In gazon – 2,5 meter vanuit de stamvoet van boom 40</b> |
| <b>Opbouw bodemprofiel</b> | <b>0 - 40 centimeter</b><br>Redelijk humeus, fijn zand, zwart, licht vochtig.<br><b>40 - 120 centimeter</b><br>Matig humeus, matig fijn zand, grijs, licht vocht, sterk puin houdend.<br><b>120 – 135 centimeter</b><br>Humusarm, matig fijn zand, licht grijs, licht vochtig, licht puin houdend. |
| <b>Beworteling</b> | Van 0-40 centimeter diepte is intensieve beworteling tot 2 centimeter Ø aangetroffen.<br>Op 35 centimeter diepte is een enkele wortel van 3 centimeter Ø aanwezig.<br>Dieper dan 40 centimeter is geen beworteling aanwezig. |

Afbeelding B2.1. Profielsleuf in relatie tot boom 40

Afbeelding B2.2. Bodemopbouw en beworteling van bodemprofiel 1

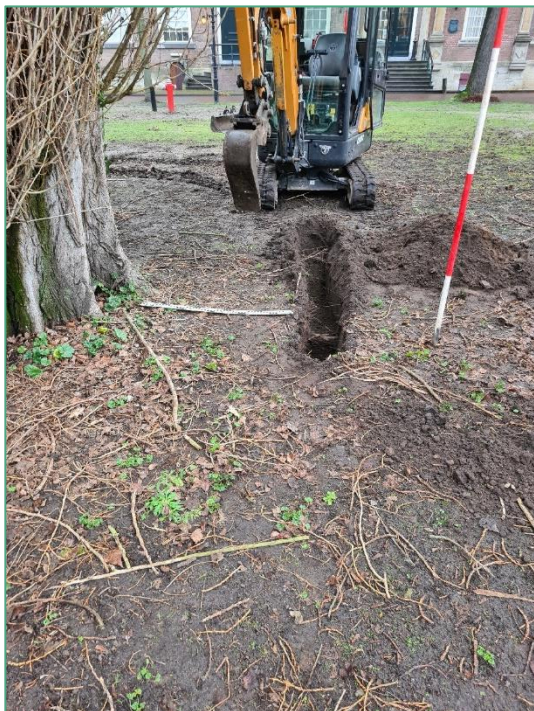
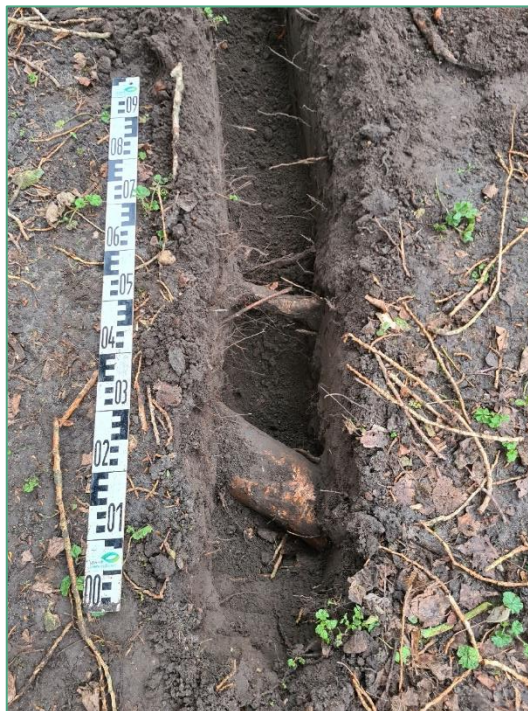
| Locatie profiel | In verharding – 1,5 meter vanuit de stamvoet van boom 39 |
|---|---|
| Opbouw bodemprofiel | 0 - 40 centimeter<br>redelijk humeus, matig fijn zand, zwart, licht vochtig. |

Afbeelding B2.3. Profielsleuf in relatie tot boom 39

Afbeelding B2.4. Bodemopbouw en beworteling van bodemprofiel 2

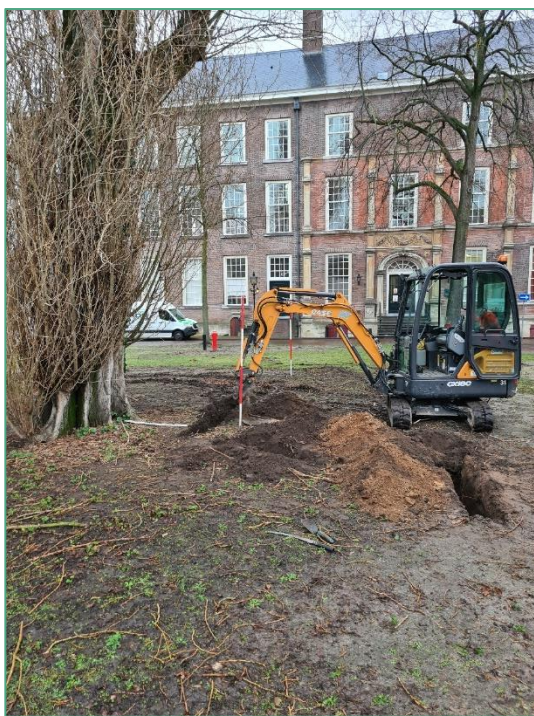
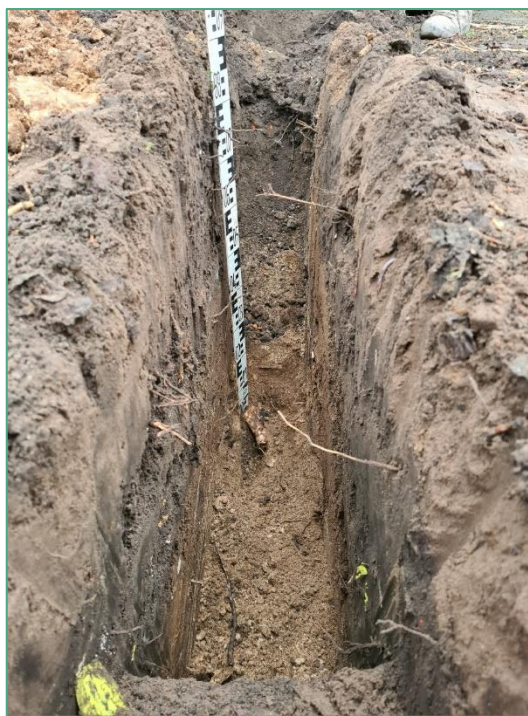
| <b>Opbouw bodemprofiel</b> | <b>0 - 40 centimeter</b><br>redelijk humeus, matig fijn zand, zwart, licht vochtig.<br><b>40 – 80 centimeter</b><br>matig humeus, matig fijn zand, bruin, licht vochtig. |

Afbeelding B2.5. Profielsleuf in relatie tot boom 39

Afbeelding B2.6. Bodemopbouw en beworteling van bodemprofiel 3

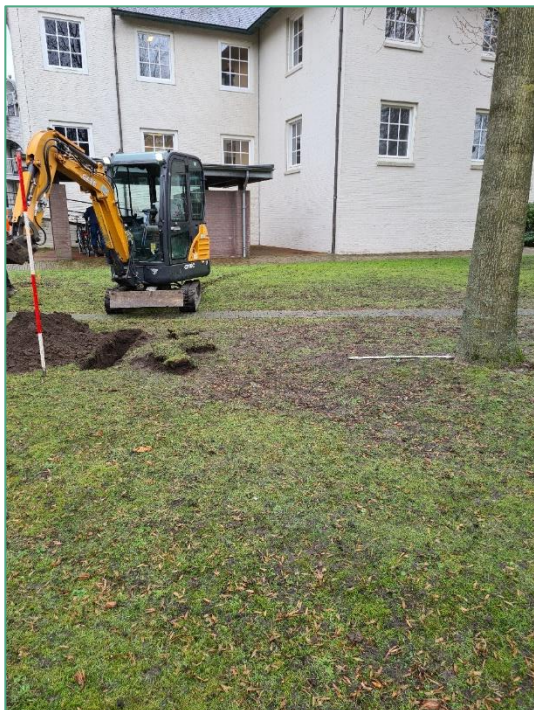
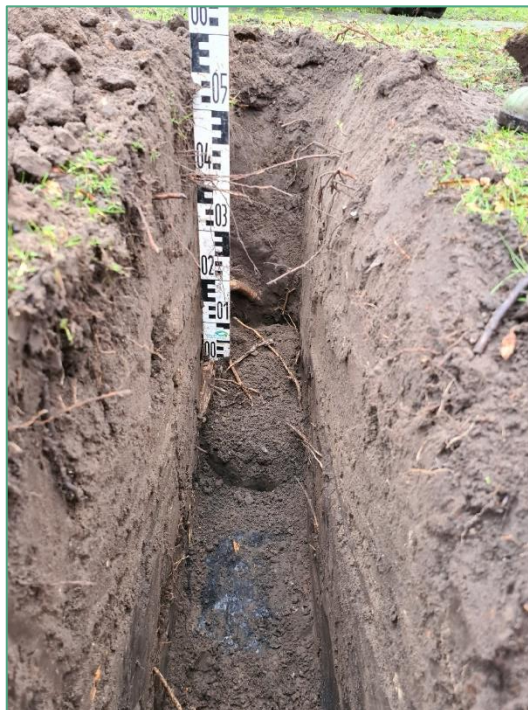
| <b>Opbouw bodemprofiel</b> | <b>0 - 70 centimeter</b><br>Redelijk humeus, fijn zand, zwart, licht vochtig.<br><b>70 centimeter</b><br>Sterk teer houdend materiaal.(vermoedelijk oude asfaltlaag) |

Afbeelding B2.7. Profielsleuf in relatie tot boom 48

Afbeelding B2.8. Bodemopbouw en beworteling van bodemprofiel 4

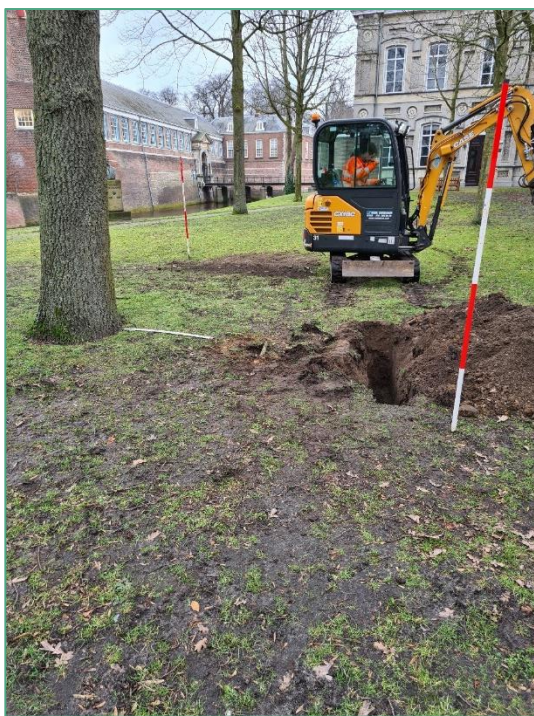
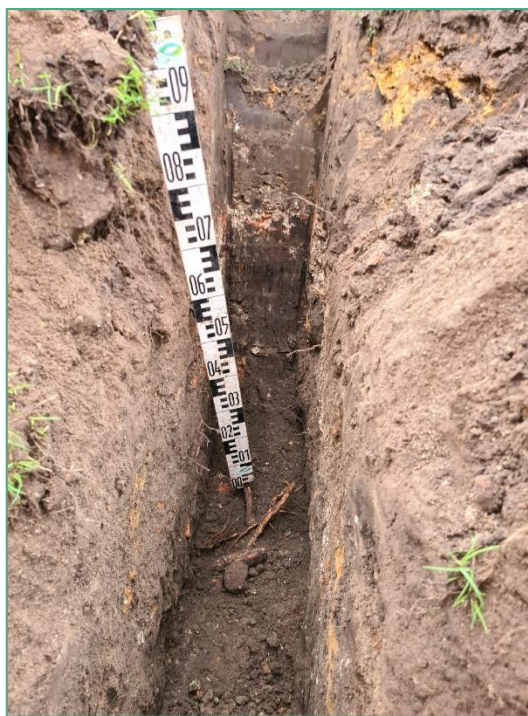
| <b>Opbouw bodemprofiel</b> | <b>0 - 60 centimeter</b><br>Redelijk humeus, fijn zand, zwart, licht vochtig.<br><b>60 - 80 centimeter</b><br>Puinhoudend materiaal |

Afbeelding B2.9. Profielsleuf in relatie tot boom 53

Afbeelding B2.10. Bodemopbouw en beworteling van bodemprofiel 5

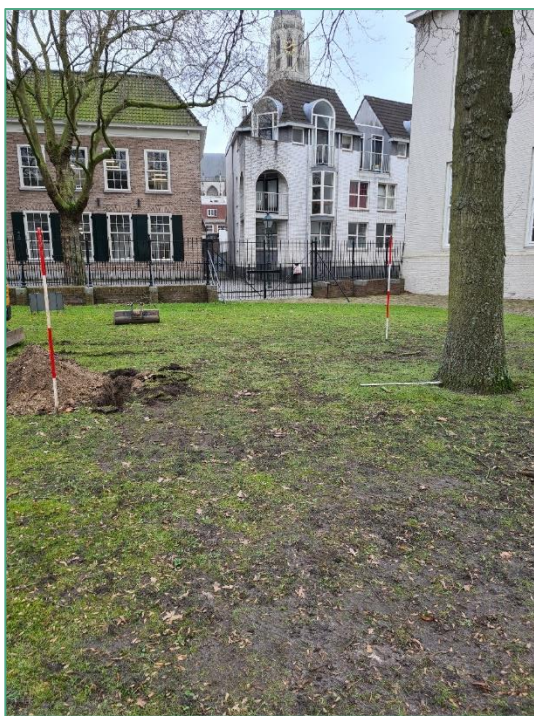
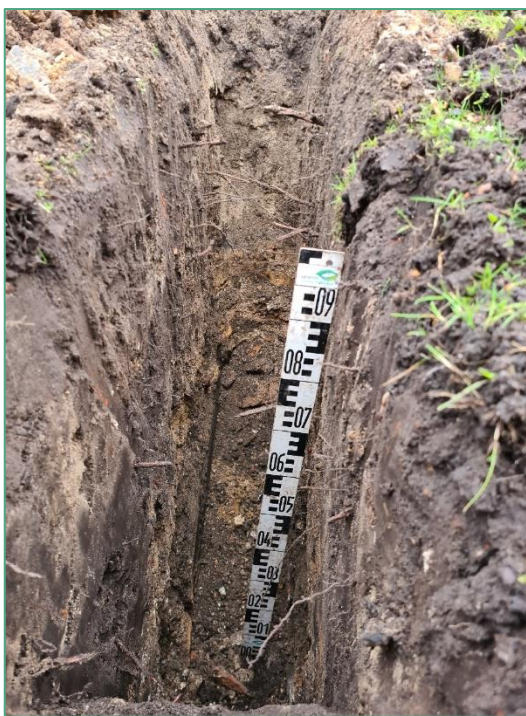
| Locatie profiel | In gazon – 3,7 meter vanuit de stamvoet van boom 53 |
|---|---|
| Opbouw bodemprofiel | <b>0 - 50 centimeter</b><br>Redelijk humeus, fijn zand, zwart, licht vochtig.<br><b>50 - 120 centimeter</b><br>humusarm, matig fijn zand, grijs, licht vochtig, sterk puin houdend. |

Afbeelding B2.11. Profielsleuf in relatie tot boom 53

Afbeelding B2.12. Bodemopbouw en beworteling van bodemprofiel 6

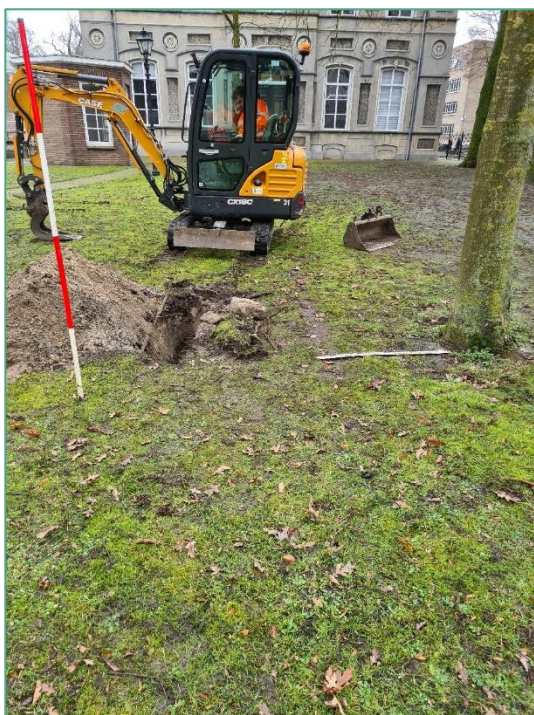
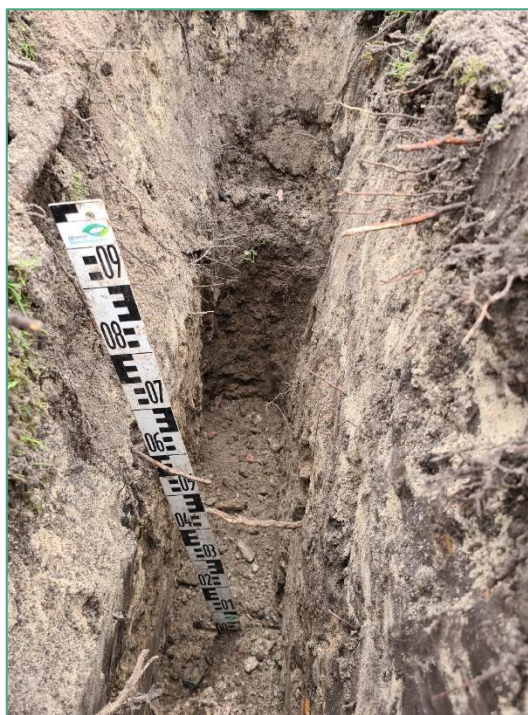
| Locatie profiel | In gazon – 2,0 meter vanuit de stamvoet van boom 55 |
|---|---|
| Opbouw bodemprofiel | <b>0 - 10 centimeter</b><br>Redelijk humeus, matig fijn zand, zwart, licht vochtig.<br><b>10 - 50 centimeter</b><br>humusarm, matig fijn zand, licht bruin, licht vochtig.<br><b>50 - 120 centimeter</b><br>humusarm, matig fijn zand, bruin, licht vochtig, puin houdend. |

Afbeelding B2.13. Profielsleuf in relatie tot boom 55

Afbeelding B2.14. Bodemopbouw en beworteling van bodemprofiel 7

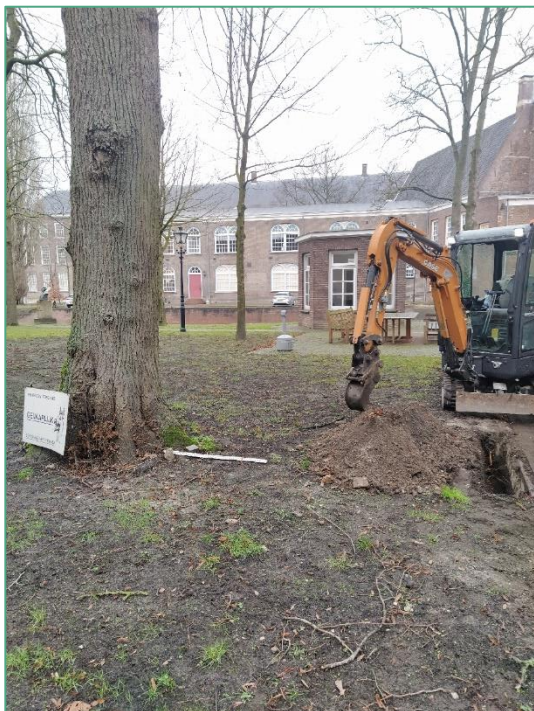
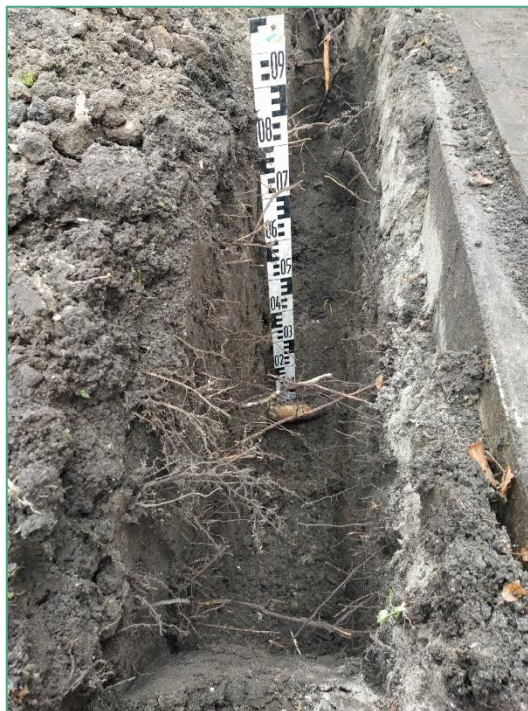
| Opbouw bodemprofiel | 0 - 120 centimeter<br>Redelijk humeus, fijn zand, zwart, licht vochtig, licht puinhoudend. |

Afbeelding B2.15. Profielsleuf in relatie tot boom 58

Afbeelding B2.16. Bodemopbouw en beworteling van bodemprofiel 8

Bij boom 58 is een beperkte mate van beworteling aangetroffen, maar gezien de leeftijd en afstand tot de boom is extra voorzichtigheid geboden. Het ontgraven rond deze boom dient te geschieden onder streng toezicht van een vooraf aangewezen boomtoezichthouder.
