## Asbestinventarisatie

Locatie 44D02 gebouw E1,  
Kasteelplein 10 D te Breda

**28 januari 2022**

44D02 E1 AIR 28012022 R009-1266404-066RVM-V03-lhl-NL

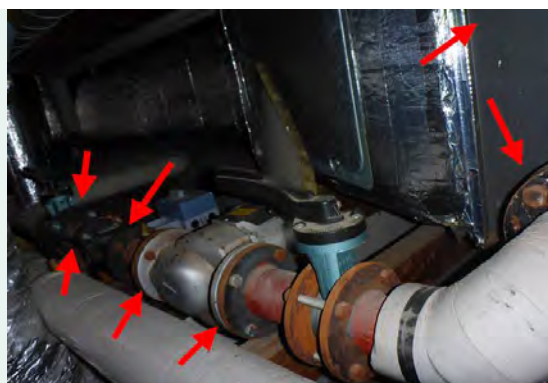
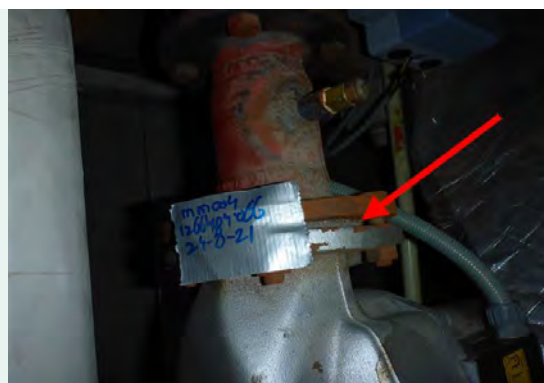
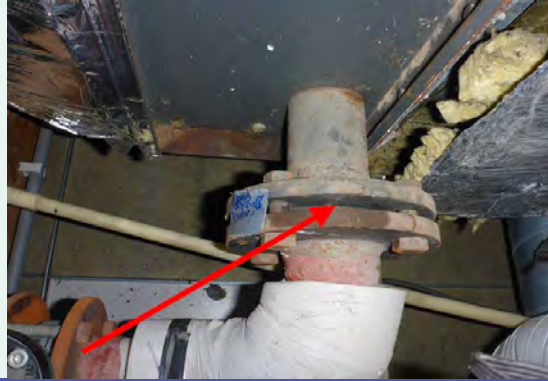
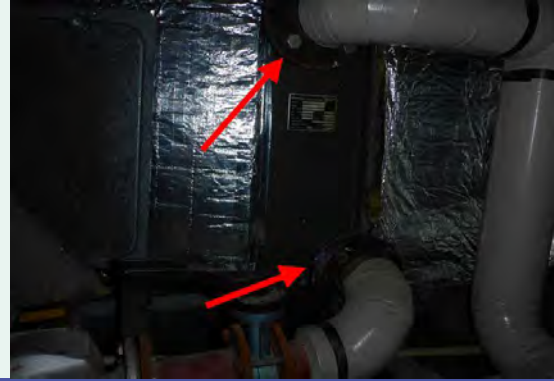
*Tabel 3.1 Asbesthoudende materiaal bron*

| Adres/complexdeel: | Kasteelplein 10DEI |
|---|---|
| Broncode | B02 |
| Bron | Flenspakkingen |
| Locatie | Boven ruimte 148 |
| Analysesresultaten | MM003: 30 - 60 % Chrysotiel<br>MM004: 30 - 60 % Chrysotiel |
| Conditie materiaal | Niet beschadigd |
| Risicobeoordeling voor gebruikers<br>van het gebouw/ object en advies | In de aangetroffen vorm en staat geen directe blootstellings- en of verspreidingsrisico verwacht mits de toepassing niet wordt bewerkt.<br>Saneren bij einde gebruik of sloop. Zie advies in de samenvatting. |

| Adres/complexdeel: | Kasteelplein 10DEI |
|---|---|
| Verwijderingsvoorwaarde | Direct verpakken, zie betreffende SMA-rt |

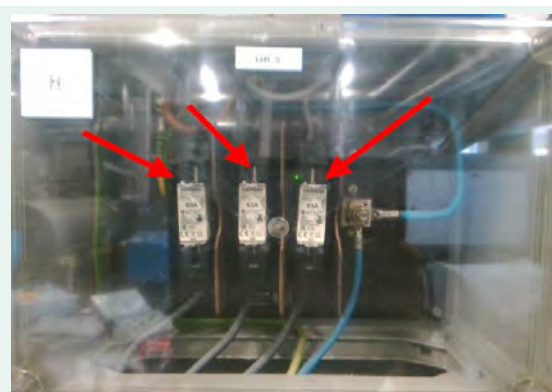
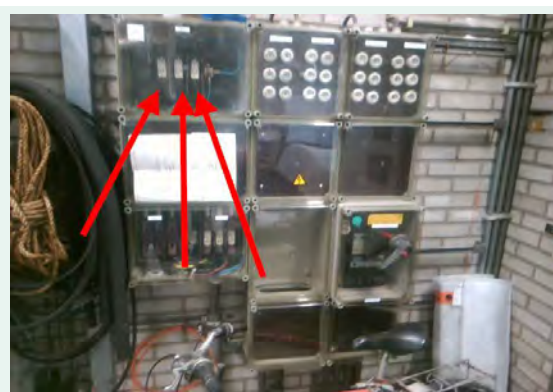
Tabel 3.2 Asbesthoudende materiaal bron

| Adres/complexdeel: | Kasteelplein 10DEI |
|---|---|
| Risicobeoordeling voor gebruikers van het gebouw/ object en advies | In de aangetroffen vorm en staat geen directe blootstellings- en of verspreidingsrisico verwacht mits de toepassing niet wordt bewerkt. Saneren bij einde gebruik of sloop. Zie advies in de samenvatting. |

| Adres/complexdeel: | Kasteelplein 10DEI |
|---|---|
| Verwijderingsvoorwaarde | Direct verpakken, zie betreffende SMA-rt |

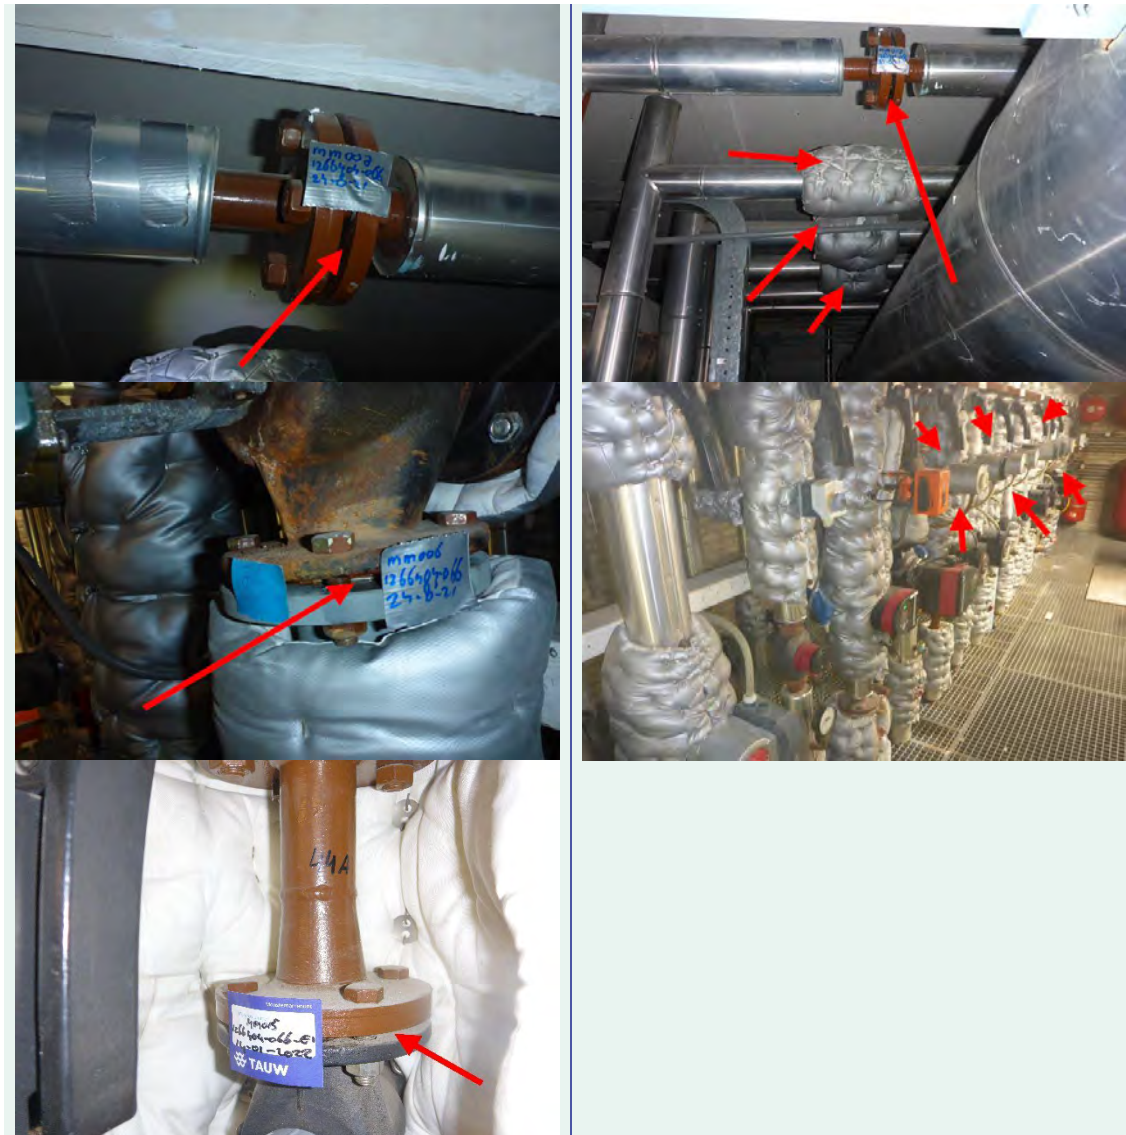
*Tabel 3.3 Asbesthoudende materiaal bron*

| Adres/complexdeel: | Kasteelplein 10DEI |
|---|---|
| Risicobeoordeling voor gebruikers<br>van het gebouw/ object en advies | In de aangetroffen vorm en staat geen directe blootstellings- en of verspreidingsrisico verwacht mits de toepassing niet wordt bewerkt. Saneren bij einde gebruik of sloop. Zie advies in de samenvatting. |

| Adres/complexdeel: | Kasteelplein 10DEI |
|---|---|
| Verwijderingsvoorwaarde | Direct verpakken, zie betreffende SMA-rt |

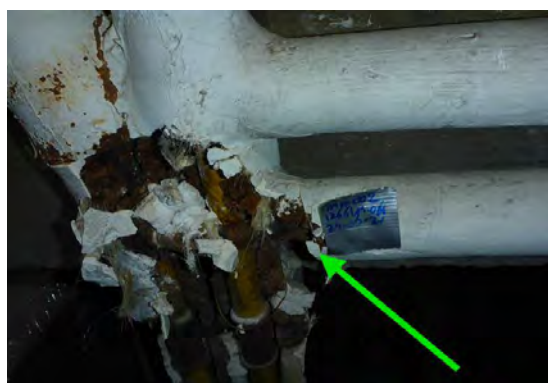
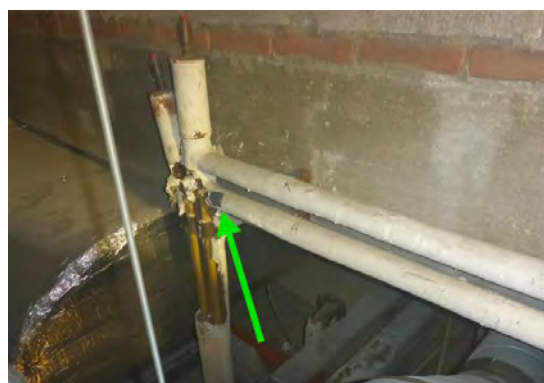
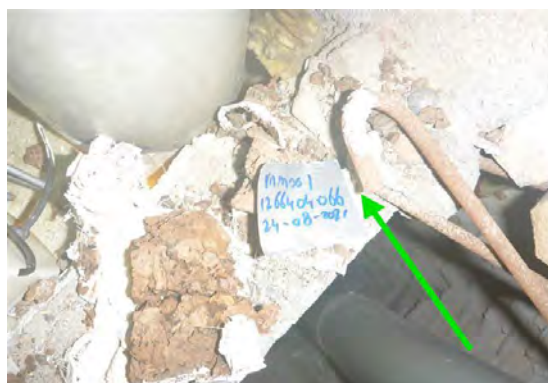
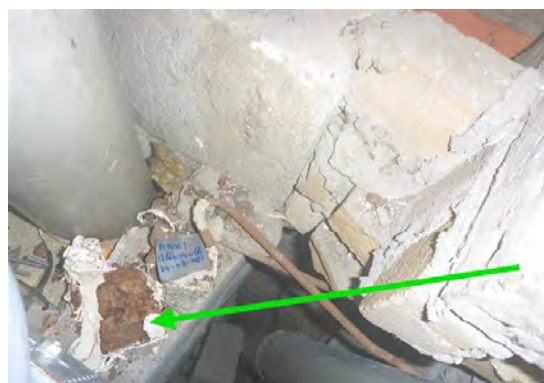
| Broncode | B01 |
|---|---|
| Opmerkingen/bijzonderheden | Deze isolatie is ook in de geïnspecteerde kruipruimten aangetroffen. |

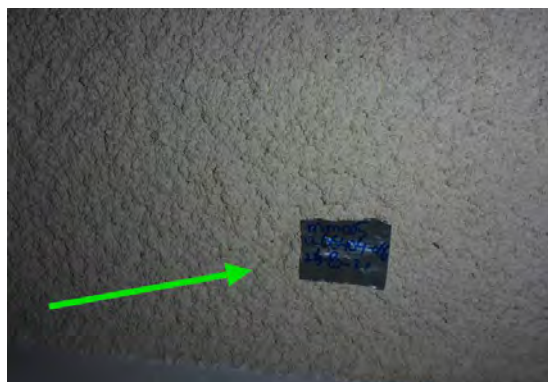
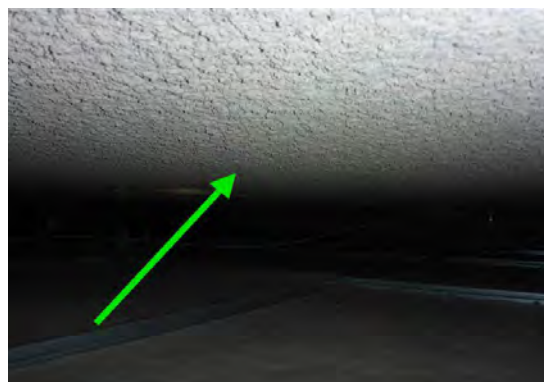
*Tabel 3.5 Bemonsterde niet-asbesthoudend materiaal*

| Broncode | B03 |
| Opmerkingen/bijzonderheden | - |

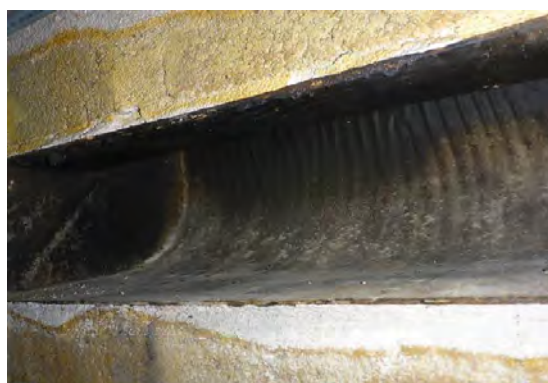
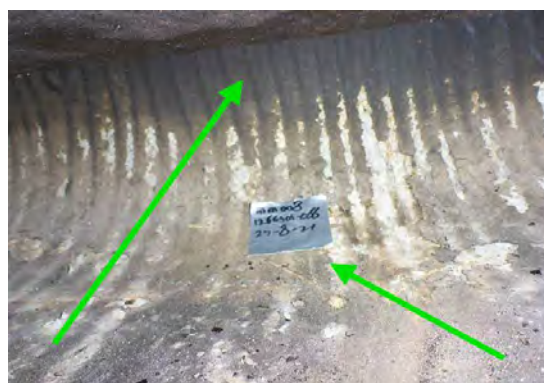
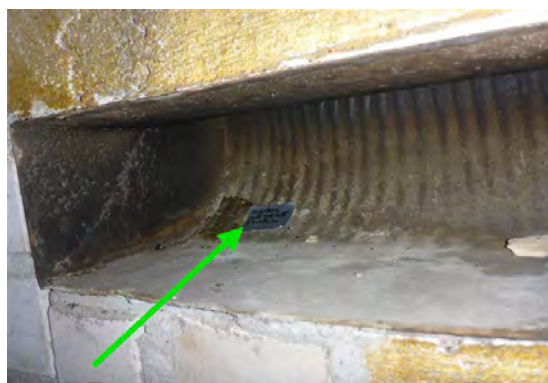
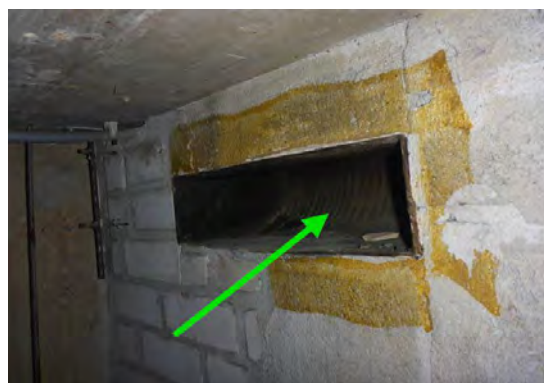
| Broncode | B06 |
|---|---|
| Opmerkingen/bijzonderheden | Bitumen zijn gesmeerd rondom en binnen metalen beluchtingskanalen. |

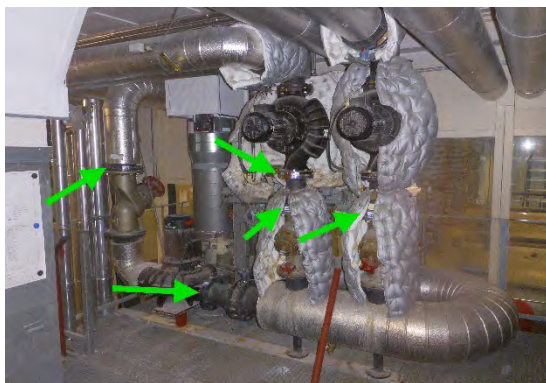
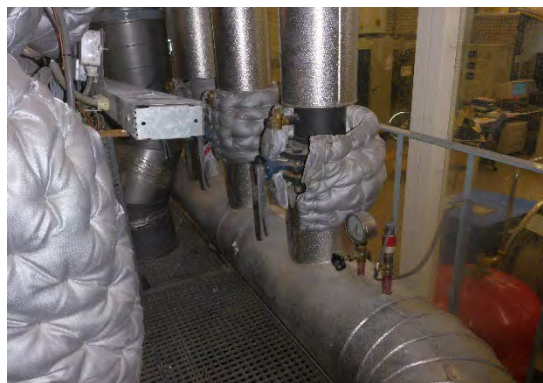
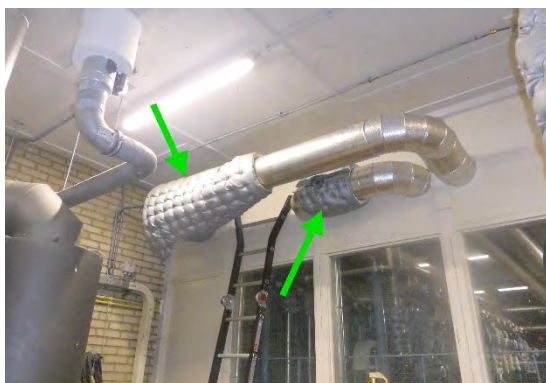
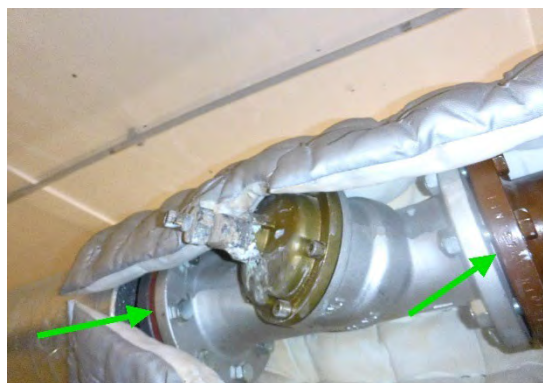
*Tabel 3.7 Bemonsterde niet-asbesthoudend materiaal*

| Broncode | B07 |
| Opmerkingen/bijzonderheden | <p>Er zijn vijf monsters genomen van de meest asbestverdachte flenspakkingen. In géén van de vijf monsters is na analyse asbest aangetoond. Aangenomen wordt dat de flenspakkingen in dit verdeelstation geen asbest bevatten.</p> <p>De achterste rij (zie foto 2) betreffen vlinderkleppen, hierin zijn geen pakkingen verwerkt.</p> |
