# Gemeente Arnhem

## Samenvatting Risicobeoordelingen 2020

Datum 10-03-2020

Opgesteld door: Astrid Drenth-Onderdelinden RSE (Consultant)  
Reviewed door: Ad Durinck RSE (Senior Consultant)

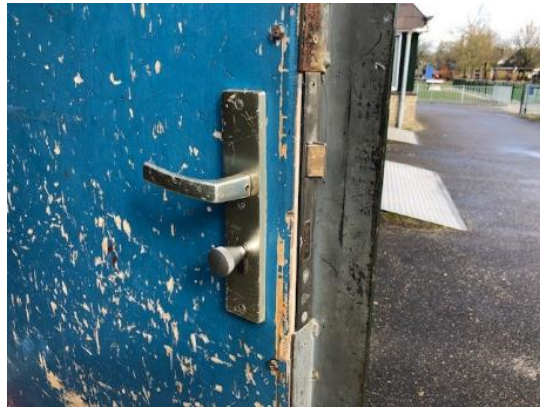
Men geeft aan last te hebben van vandalisme, met name aan de oostzijde van het gebouw. Daar is ook geen cameratoezicht.

Het pand is rondom voorzien van deugdelijk hang- en sluitwerk, echter m.n. de deuren aan de oostzijde vertonen beschadigingen en een geval ook ernstige vervuiling.

Sporen van inbraakpoging / vandalisme

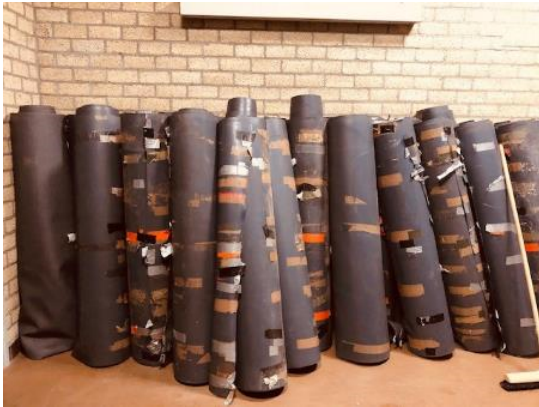
Vanuit Arnhem sport zijn meerdere beheerders verantwoordelijk voor deze locatie. Orde en netheid in het complex zijn matig/voldoende. In de diverse technische ruimten vindt opslag van goederen plaats. Op meerdere plaatsen binnen het complex is opslag van overtollige goederen, zoals rollen vloerbedekking, papier, etc.

Opslag in verkeersruimte

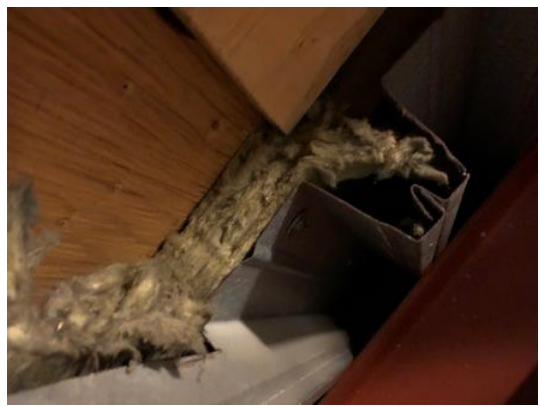
Het gebouw is opgetrokken uit metselwerk met een dragende constructie van beton en staal. De gevel is deels bekleed met aluminium. De daken zijn plat en bedekt met bitumeuze dakbedekking. Een klein deel van het dak heeft een sedumbedekking. Het type isolatiemateriaal in wanden en daken is niet bekend. Er moet derhalve vanuit gegaan worden dat dit brandbaar is.

Isolatiemateriaal in schuine daken

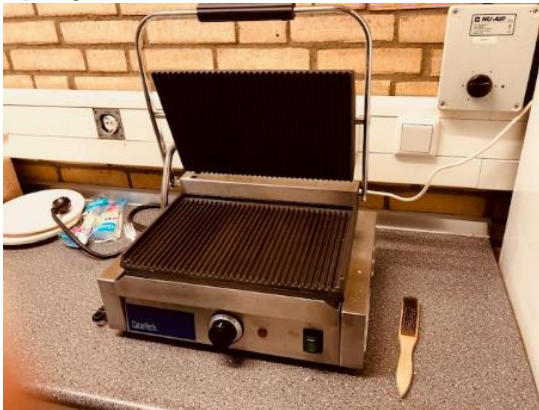
Ongekeurd elektrisch apparaat

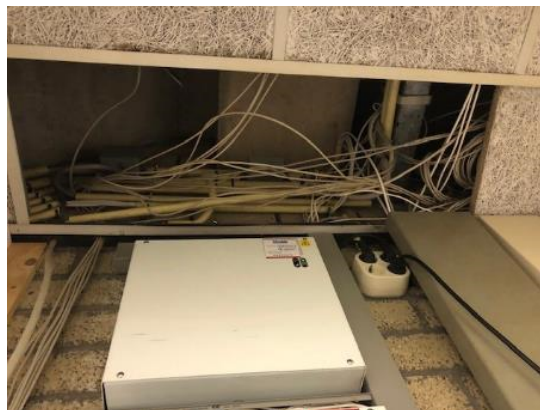
Ontbrekende plafondplaat

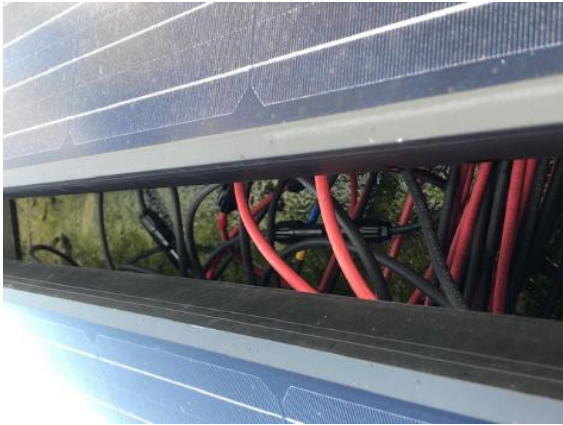
Bedrading zonnepanelen ligt los

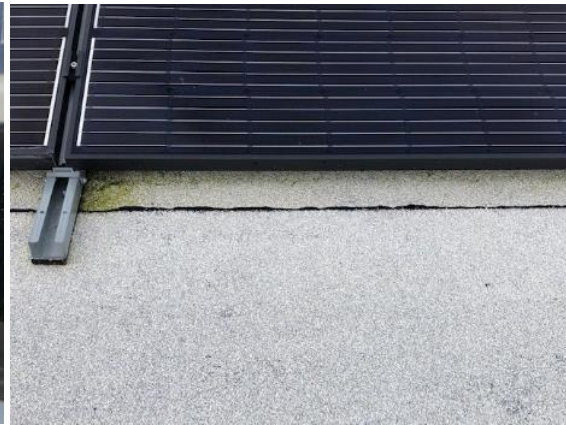
Weining afstand tussen bitumen en paneel

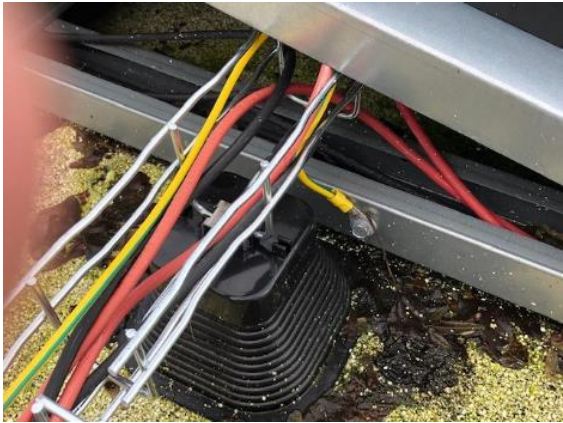
Bedrading in open goten

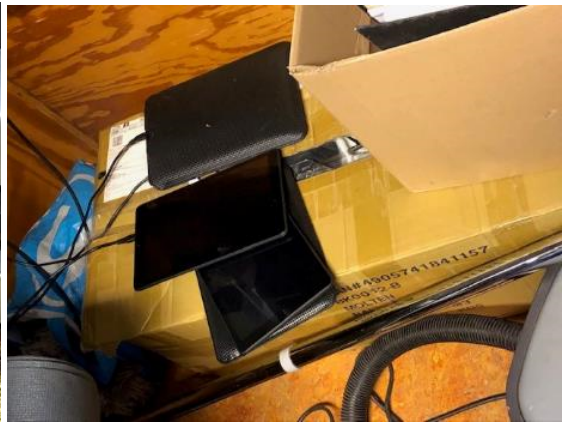
Tablets worden onveilig opgeladen

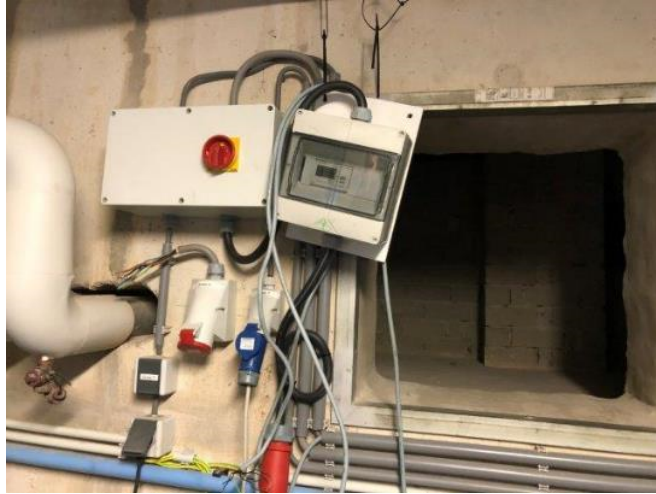
Inadequate elektrische aansluiting en opening in kelderwand

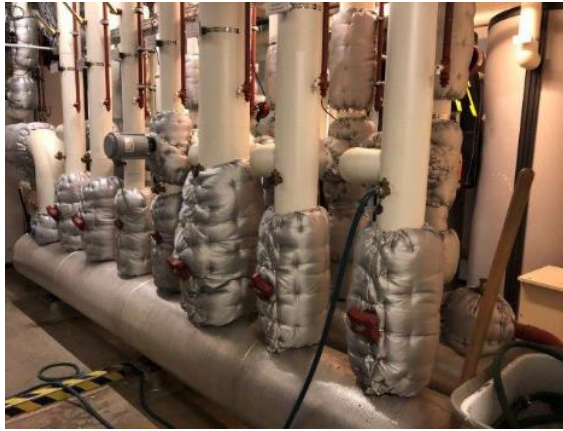
Kelder - pompkamer golfslagbad – doorvoeren niet afgedicht

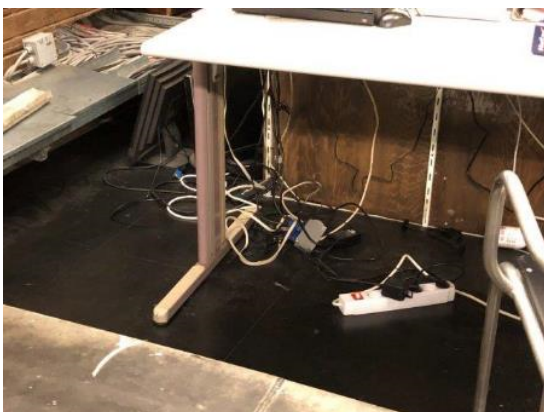
Gebruik van verlengsnoeren

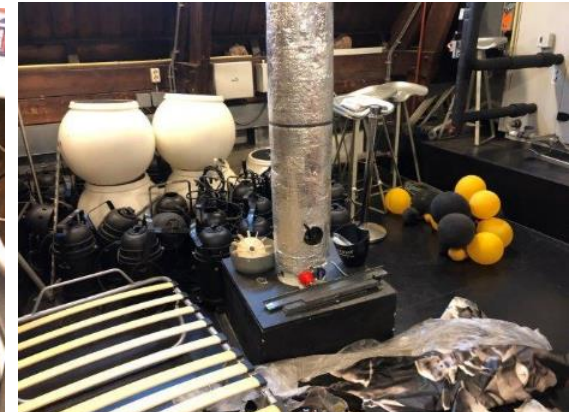
Opslag in technische ruimte
