## ASBESTINVENTARISATIE

| Adres onderzoekslocatie: | Rijksweg 121 te Rijen, gebouw 329, 50E03, Vliegbasis Gilze-Rijen<br>Legering (Categorie I en II) |
| Datum rapport: | 18-08-2021 |

In opdracht van Rijksvastgoedbedrijf, Directie Vastgoedbeheer is een asbestinventarisatie uitgevoerd aan de Rijksweg 121 te Rijen, gebouw 329, 50E03, Vliegbasis Gilze-Rijen.

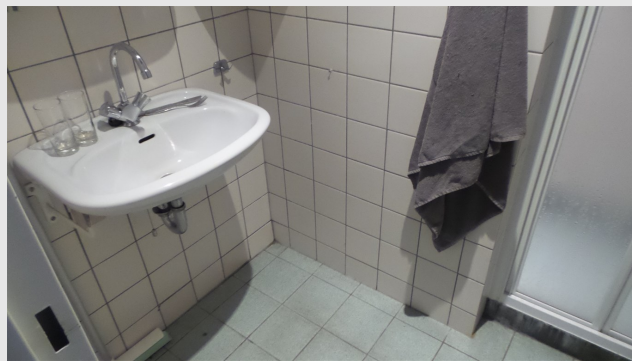
badkamer

| Ruimte | Opmerking |
|---|---|
| Natte ruimten | Het is mogelijk dat er asbesthoudende tegellijm is toegepast bij de wand- en vloertegels, zonder destructieve handelingen is het niet te onderzoeken. |

Geadviseerd wordt om een aanvullend onderzoek uit te laten voeren indien er werkzaamheden gaan plaatsvinden die betrekking hebben op de in dit rapport genoemde vermoedens.

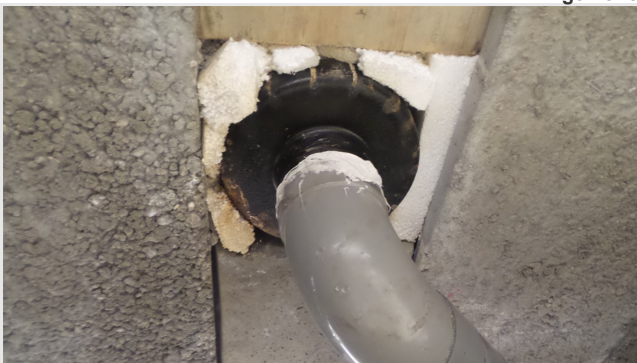
Onderkant afvoerputje

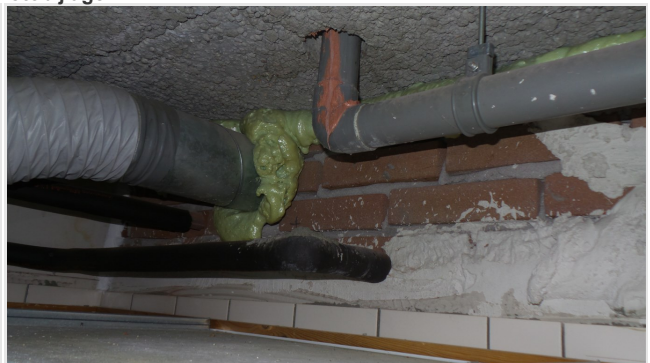
Afvoerleidingen en ventilatiekanalen.

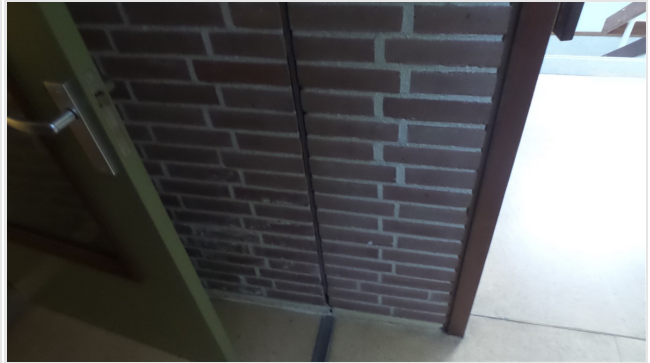
Dilatatie in gang niet asbestverdacht.

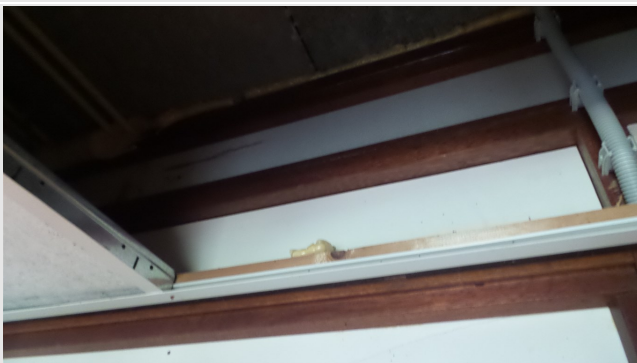
| Algemene informatie | |
|---|---|
| Algemene opmerkingen: | De volgende niet asbestverdachte toepassingen zijn waargenomen:<br>- de afvoerleidingen in het gebouw zijn van pvc en de afvoerputjes van metaal.<br>- brandwerende beplating boven de deurkozijnen in de gangen is van Nobranda of farmacell en is niet asbestverdacht.<br>- de gevelpanelen buiten zijn van Trespa.<br>- de vloerbedekking marmoleum in de algemene ruimten en kamers is niet asbestverdacht. |

nobraanda plaat boven deurkozijn
