## **Bodemrisicoanalyse rwzi Garmerwolde**

**21 februari 2022**

| <b>Opdrachtgever</b> | Waterschap Noorderzijlvest |

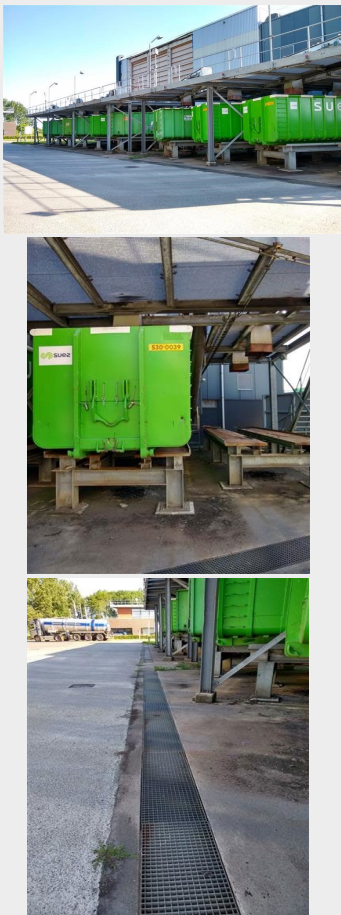
| Activiteit nr. | Beschrijving (stap 1 en 2) | BRCL categorie en risicobeoordeling (stap 3 en 4) | | Afbeelding | Conclusie en Plan van Aanpak (stap 5 en 6) |
|---|---|---|---|---|---|
| 1 | <b>Container plateau</b><br>Nabij het filterpersgebouw is het container plateau gesitueerd. Op dit plateau staan containers opgesteld met ontwaterd slib (slibkoek). Het slibkoek wordt na de filterpers richting de containers getransporteerd via een gesloten systeem. | 3.2.1 Transport van stortgoed met gesloten systeem | | | <b>Conclusie :</b><br>Verwaarloosbaar bodemrisico |

| Activiteit nr. | Beschrijving (stap 1 en 2) | BRCL categorie en risicobeoordeling (stap 3 en 4) | | Afbeelding | Conclusie en Plan van Aanpak (stap 5 en 6) |
|---|---|---|---|---|---|
| | | <b>Voorzieningen</b> <ul style="list-style-type: none"><li>• geen voorzieningen noodzakelijk;</li><li>• aandacht voor aansluitingen.</li></ul> | | | |

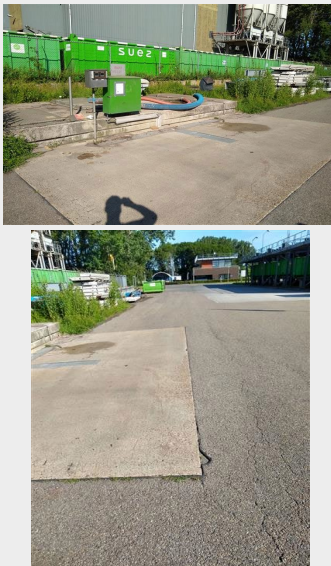
| Activiteit nr. | Beschrijving (stap 1 en 2) | BRCL categorie en risicobeoordeling (stap 3 en 4) | | Afbeelding | Conclusie en Plan van Aanpak (stap 5 en 6) |
|---|---|---|---|---|---|
| 2 | <b>Ontvangpunt afvalwater derden</b><br>Nabij het container plateau is een ontvangpunt voor afvalwater van derden gesitueerd. De losplaats beschikt over een nette kerende voorziening en is voorzien van een afwatering om hemelwater af te voeren. | 2.1.2 Onderbelading en onderlossing | | | <b>Conclusie :</b><br>Verwaarloosbaar bodemrisico |

| Activiteit nr. | Beschrijving (stap 1 en 2) | BRCL categorie en risicobeoordeling (stap 3 en 4) | | Afbeelding | Conclusie en Plan van Aanpak (stap 5 en 6) |
|---|---|---|---|---|---|
| | | <b>Voorzieningen</b> <ul style="list-style-type: none"><li>• kerende voorziening en;</li><li>• aandacht voor hemelwater of gecontroleerde afvoer.</li></ul> | | | |

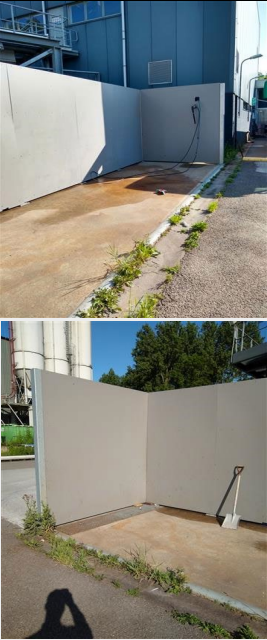
| Activiteit nr. | Beschrijving (stap 1 en 2) | BRCL categorie en risicobeoordeling (stap 3 en 4) | Afbeelding | Conclusie en Plan van Aanpak (stap 5 en 6) |
|---|---|---|---|---|
| 3 | <b>Wasplaats</b><br>Nabij het container plateau is de wasplaats gesitueerd. Deze wasplaats beschikt over een vloeistofdichte voorziening. Het certificaat hiervan is op aanvraag in te zien bij Waterschap Noorderzijlvest. Er is een goot aanwezig die aangesloten is op de bedrijfsriolering.<br><br><i>Nb: wel dient de goot bijgehouden te worden. Op dit moment is hier veel begroeiing.</i> | 4.3.1 Open proces of bewerking met vloeistoffen<br><br><div>cvm nr : cvm I</div> <b>Voorzieningen</b> <ul style="list-style-type: none"><li>vloeistofdichte voorziening en;</li><li>aandacht voor hemelwater of gecontroleerde afvoer en;</li><li>aandacht voor opvang van vrijkomende stoffen.</li></ul> <b>Maatregelen</b> <ul style="list-style-type: none"><li>periodiek inspectie én controle vloeistofdichte voorziening en;</li><li>visueel toezicht en;</li><li>algemene zorg.</li></ul> | | <b>Conclusie :</b><br>Verwaarloosbaar bodemrisico |

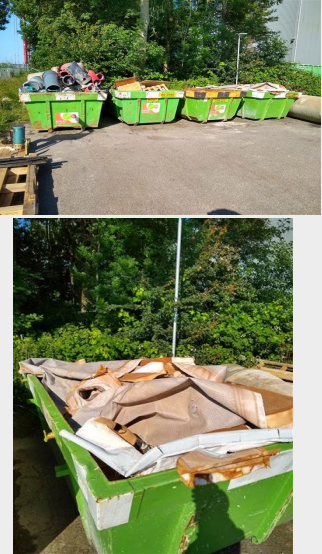
| Activiteit nr. | Beschrijving (stap 1 en 2) | BRCL categorie en risicobeoordeling (stap 3 en 4) | Afbeelding | Conclusie en Plan van Aanpak (stap 5 en 6) |
|---|---|---|---|---|
| 4 | <b>Opslag vaste afvalstoffen</b><br>Nabij de losplaats voor afvalstoffen van derden staan een aantal containers opgesteld met droog stortgoed. De containers staan op een betonnen voorziening, welke als vloeistofkerend wordt beschouwd. | 3.3.1 Op- en overslag vaste stoffen in emballage<br><br><div>cvm nr : cvm I</div> <b>Voorzieningen</b> <ul style="list-style-type: none"><li>kerende voorziening en;</li><li>aandacht voor geschikte emballage.</li></ul> <b>Maatregelen</b> <ul style="list-style-type: none"><li>visueel toezicht en;</li><li>faciliteiten en personeel.</li></ul> | | <b>Conclusie :</b><br>Verwaarloosbaar bodemrisico |

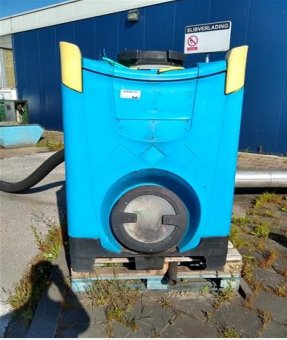
| Activiteit nr. | Beschrijving (stap 1 en 2) | BRCL categorie en risicobeoordeling (stap 3 en 4) | Afbeelding | Conclusie en Plan van Aanpak (stap 5 en 6) |
|---|---|---|---|---|
| 6 | <b>Dubbelwandige IBC met slib</b><br>Nabij de losplaats voor slibverlading staat een dubbelwandige IBC opgesteld. | 3.3.2 Op- en overslag viskeuze stoffen en vloeistoffen in emballage | | <b>Conclusie :</b><br>Verwaarloosbaar bodemrisico |

| Activiteit nr. | Beschrijving (stap 1 en 2) | BRCL categorie en risicobeoordeling (stap 3 en 4) | Afbeelding | Conclusie en Plan van Aanpak (stap 5 en 6) |
|---|---|---|---|---|
| | | <b>cvm nr</b> :<br><b>Voorzieningen</b> <ul style="list-style-type: none"><li>• kerende voorziening en;</li><li>• aandacht voor geschikte emballage.</li></ul> | | <b>Plan van Aanpak</b><br>Geen |

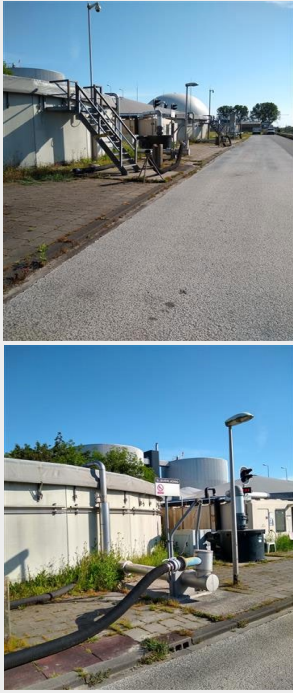
| Activiteit nr. | Beschrijving (stap 1 en 2) | BRCL categorie en risicobeoordeling (stap 3 en 4) | Afbeelding | Conclusie en Plan van Aanpak (stap 5 en 6) |
|---|---|---|---|---|
| 7 | <b>Losplaats slibverlading</b><br>De losplaats voor slibverlading beschikt over een betonnen voorziening. Het slib wordt via onderlossing verpompt in de slibbuffers. De slibbuffers worden nooit volledig gevuld. Om die reden is overvulbeveiliging niet noodzakelijk. | 2.1.2 Onderbelading en onderlossing | | <b>Conclusie :</b><br>Verwaarloosbaar bodemrisico |

| Activiteit nr. | Beschrijving (stap 1 en 2) | BRCL categorie en risicobeoordeling (stap 3 en 4) | Afbeelding | Conclusie en Plan van Aanpak (stap 5 en 6) |
|---|---|---|---|---|
| | | <b>cvm nr</b> :<br><b>Voorzieningen</b> <ul style="list-style-type: none"><li>• kerende voorziening en;</li><li>• overvulbeveiliging op het te vullen object en;</li><li>• aandacht voor hemelwater of gecontroleerde afvoer.</li></ul> | | <b>Plan van Aanpak</b><br>Geen |

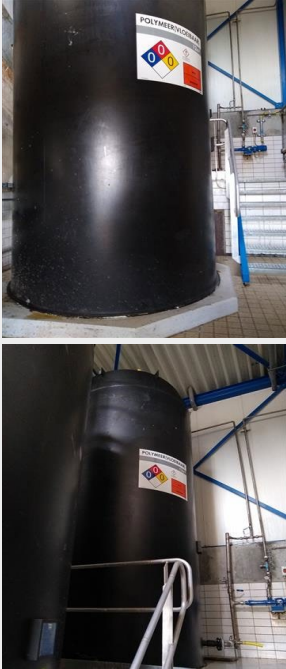
| Activiteit nr. | Beschrijving (stap 1 en 2) | BRCL categorie en risicobeoordeling (stap 3 en 4) | Afbeelding | Conclusie en Plan van Aanpak (stap 5 en 6) |
|---|---|---|---|---|
| 8 | <b>Opslagtanks vloeibaar polymeer</b><br>In de opslagruimte voor polymeer staan twee dubbelwandige kunstof opslagtanks opgesteld met vloeibaar polymeer.<br><br><i>Nb. Voor kunststoftanks is in de NRB:2012 geen specifieke cvm opgenomen. In de basis wordt ervan uitgegaan dat dit soort tanks niet corroderen.</i> | 1.2 Opslag in bovengrondse tank verticaal met bodemplaat | | <b>Conclusie :</b><br>Verwaarloosbaar bodemrisico |

| Activiteit nr. | Beschrijving (stap 1 en 2) | BRCL categorie en risicobeoordeling (stap 3 en 4) | Afbeelding | Conclusie en Plan van Aanpak (stap 5 en 6) |
|---|---|---|---|---|
| | | <b>cvm nr</b> :<br><b>Voorzieningen</b> <ul style="list-style-type: none"><li>• dubbelwandige tank en;</li><li>• lekdetectie.</li></ul> | | <b>Plan van Aanpak</b><br>Geen |

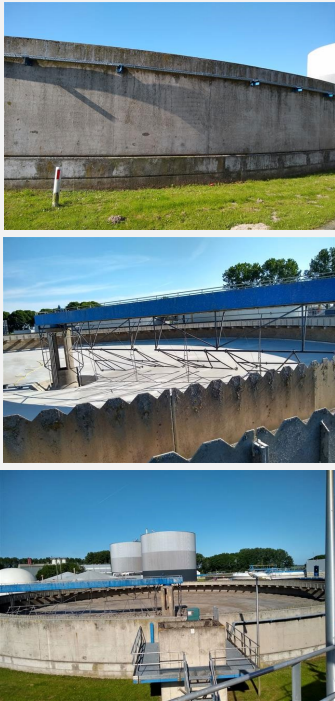
| Activiteit nr. | Beschrijving (stap 1 en 2) | BRCL categorie en risicobeoordeling (stap 3 en 4) | Afbeelding | Conclusie en Plan van Aanpak (stap 5 en 6) |
|---|---|---|---|---|
| 10 | <b>Bergingsbassins</b><br>Garmenwolde heeft twee bergingsbassins welke beide op het moment niet worden gebruikt.<br><br>Er vindt maaiveldinspectie plaats op de RWZI. Hiervoor wordt maandelijks een inspectieronde over de inrichting gelopen, waarbij wordt gekeken of er sprake is van veranderingen in de vegetatie en/of verweking van de bodem. Tevens dienen alle wanden geïnspecteerd te worden of er bijvoorbeeld zichtbare lekkages of gebreken aanwezig zijn.<br><br>Waterschap Noorderzijlvest is voornemens om alle inspectie- en monitoringsresultaten bij te houden in een logboek.<br><br>Daarnaast dienen dilatatievoegen en onderlinge overgangen van bassins, tanks en leidingen eens per 15 jaren visueel geïnspecteerd te worden. | 5.4 Afvalwater- en rioolwaterzuivering | | <b>Conclusie :</b><br>Verwaarloosbaar bodemrisico |

| Activiteit nr. | Beschrijving (stap 1 en 2) | BRCL categorie en risicobeoordeling (stap 3 en 4) | Afbeelding | Conclusie en Plan van Aanpak (stap 5 en 6) |
|---|---|---|---|---|
| | | <b>Bescherming van de bodem op rwzi's, STOWA rapport 2010-4</b> | | <b>Plan van Aanpak</b><br>Advies is om voor het ingebruik nemen van de bassins een inspectie op vloeistofdichtheid uit te voeren.<br><br>Om een verwaarloosbaar risico te realiseren dient het bassin aantoonbaar vloeistofdicht te zijn. Geadviseerd wordt de voorziening tijdens de eerstvolgende inspectie te laten keuren volgens AS SIKB 6700 en tijdens daaropvolgende jaren de benodigde bedrijfsinterne inspecties te blijven voortzetten.<br><br>Uit het STOWA-rapport komt naar voren dat dit ter plaatse van rwzi's redelijkerwijs niet haalbaar is. Dit leidt tot onredelijk hoge kosten. Naast een verticaal grondwatermonitoringssysteem bij puntbronnen (bassins) moet worden uitgegaan van maaiveldinspectie. Lekkage van leidingen leidt tot verweking van de bodem, wat opgemerkt en gemeld moet worden door de beheerder.<br><br>Verder wordt bij groot onderhoud geadviseerd van de bedrijfsonderdelen een visuele inspectie uit te voeren. |

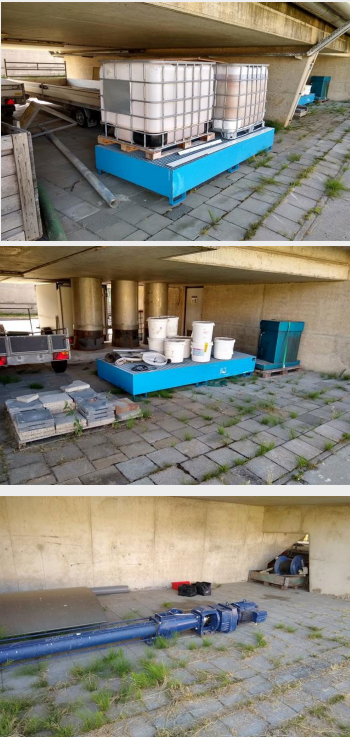
| Activiteit nr. | Beschrijving (stap 1 en 2) | BRCL categorie en risicobeoordeling (stap 3 en 4) | Afbeelding | Conclusie en Plan van Aanpak (stap 5 en 6) |
|---|---|---|---|---|
| 11 | <b>Opslag emballage (onder het ontvangstwerk)</b><br>Onder het ontvangstwerk staan IBC's en vaten opgesteld boven een lekbak. | 3.3.2 Op- en overslag viskeuze stoffen en vloeistoffen in emballage<br><div><div>cvm nr.:</div><div>cvm II</div></div> <div><b>Voorzieningen</b><ul style="list-style-type: none"><li>• lekbak en;</li><li>• aandacht voor geschikte emballage.</li></ul></div> <div><b>Maatregelen</b><ul style="list-style-type: none"><li>• controle op vol raken lekbak en;</li><li>• visueel toezicht.</li></ul></div> | | <b>Conclusie :</b><br>Verwaarloosbaar bodemrisico |

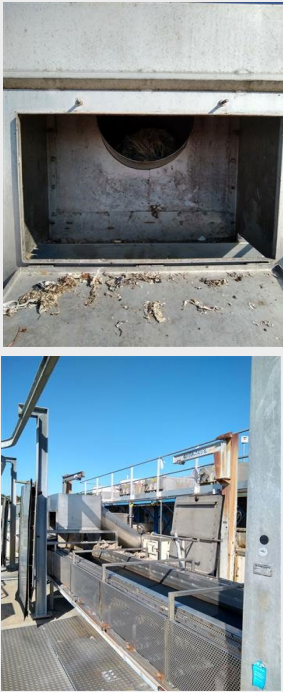
| Activiteit nr. | Beschrijving (stap 1 en 2) | BRCL categorie en risicobeoordeling (stap 3 en 4) | Afbeelding | Conclusie en Plan van Aanpak (stap 5 en 6) |
|---|---|---|---|---|
| 12 | <b>Grofvuilroosters</b><br>Bij het ontvangstwerk zijn grofvuilroosters gesitueerd. Het binnenkomende influent wordt gezeefd en de vaste stoffen, zoals plastic, hout en papier, worden via een loopband richting de ontvangstcontainers verplaatst.<br><br>De grofvuilroosters worden periodiek (technisch) gecontroleerd en als een gesloten proces beschouwd. | 4.1 Gesloten proces of bewerking<br><div><div>cvm nr.:</div><div>cvm I</div></div> <div><b>Voorzieningen</b><ul style="list-style-type: none"><li>• geen voorziening noodzakelijk;</li><li>• aandacht voor pompen, appendages, en monsterpunten.</li></ul></div> <div><b>Maatregelen</b><ul style="list-style-type: none"><li>• onderhoudprogramma en;</li><li>• systeem inspectie en;</li><li>• algemene zorg.</li></ul></div> | | <b>Conclusie :</b><br>Verwaarloosbaar bodemrisico |

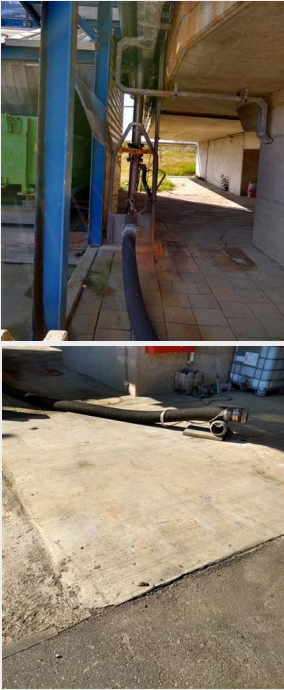
| Activiteit nr. | Beschrijving (stap 1 en 2) | BRCL categorie en risicobeoordeling (stap 3 en 4) | Afbeelding | Conclusie en Plan van Aanpak (stap 5 en 6) |
|---|---|---|---|---|
| 14 | <b>Ontvangstpunt afvalwater derden</b><br>Naast de ontvangstcontainers van de grofvuilroosters is een ontvangstpunt voor afvalwater van derden gesitueerd. De losplaats beschikt over een betonnen voorziening, welke als vloeistofkerend wordt beschouwd. | 2.1.2 Onderbelading en onderlossing | | <b>Conclusie :</b><br>Verwaarloosbaar bodemrisico |

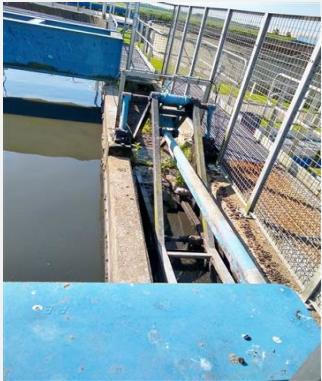
| Activiteit nr. | Beschrijving (stap 1 en 2) | BRCL categorie en risicobeoordeling (stap 3 en 4) | Afbeelding | Conclusie en Plan van Aanpak (stap 5 en 6) |
|---|---|---|---|---|
| 16 | <b>Zandvanger</b><br>Het zand dat in het influent aanwezig is, wordt verwijderd door middel van schrapers. Deze schrapers schuiven het bezinksel naar de afvoeropening in de zandvanger.<br><br>De zandvanger is onderkelderd en valt hiermee buiten de scope van de voorliggende analyse. Volledigheidshalve is de activiteit wel benoemd. | 5.4 Afvalwater- en rioolwaterzuivering | | <b>Conclusie :</b><br>Verwaarloosbaar bodemrisico |

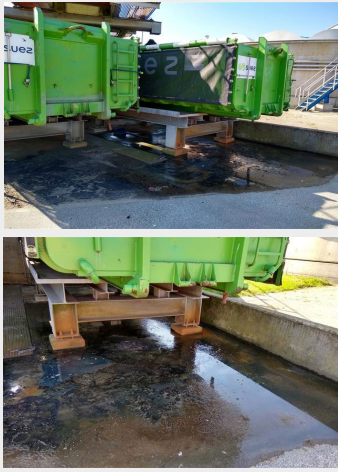
| Activiteit nr. | Beschrijving (stap 1 en 2) | BRCL categorie en risicobeoordeling (stap 3 en 4) | Afbeelding | Conclusie en Plan van Aanpak (stap 5 en 6) |
|---|---|---|---|---|
| 17 | <b>Ontvangstcontainers zandvanger</b><br>Nadat de zandvanger het zand uit het influent heeft opgevangen, wordt het zand naar de ontvangstcontainers verplaatst.<br><br>De containeropstelplaats ligt op afschot en er is een afvoer aanwezig welke naar de bedrijfsriolering gaat. | 3.3.1 Op- en overslag vaste stoffen in emballage | | <b>Conclusie :</b><br>Verwaarloosbaar bodemrisico |

| Activiteit nr. | Beschrijving (stap 1 en 2) | BRCL categorie en risicobeoordeling (stap 3 en 4) | Afbeelding | Conclusie en Plan van Aanpak (stap 5 en 6) |
|---|---|---|---|---|
| | | <b>cvm nr</b> :<br><b>Voorzieningen</b> <ul style="list-style-type: none"><li>• kerende voorziening en;</li><li>• aandacht voor geschikte emballage.</li></ul> | | <b>Plan van Aanpak</b><br>Geen |

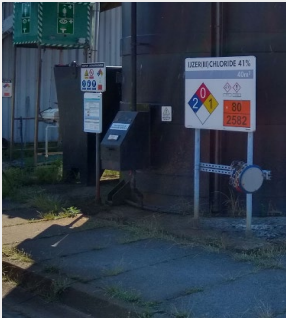
| Activiteit nr. | Beschrijving (stap 1 en 2) | BRCL categorie en risicobeoordeling (stap 3 en 4) | Afbeelding | Conclusie en Plan van Aanpak (stap 5 en 6) |
|---|---|---|---|---|
| 20 | <b>Vulpunt ijzerchloride</b><br>Het vulpunt voor ijzerchloride beschikt over een apart compartiment en opvangvoorziening waarin het vulpunt is gesitueerd. | 2.1.2 Onderbelading en onderlossing | | <b>Conclusie :</b><br>Bodemrisico |

| Activiteit nr. | Beschrijving (stap 1 en 2) | BRCL categorie en risicobeoordeling (stap 3 en 4) | Afbeelding | Conclusie en Plan van Aanpak (stap 5 en 6) |
|---|---|---|---|---|
| | | <b>cvm nr</b> :<br><b>Voorzieningen</b> <ul style="list-style-type: none"><li>• kerende voorziening en;</li><li>• overvulbeveiliging op het te vullen object en;</li><li>• aandacht voor hemelwater of gecontroleerde afvoer.</li></ul> <b>Maatregelen</b> <ul style="list-style-type: none"><li>• geïnstrueerd personeel aanwezig tijdens de handeling en;</li><li>• los- laadinstructie met aandacht voor positie aansluitpunten en;</li><li>• faciliteiten en personeel.</li></ul> | | <b>Plan van Aanpak</b><br>De betonnen platen dienen goed op elkaar aangesloten te worden. Daarbij wordt geadviseerd om alle voegen te voorzien van kit, zodat de kans op begroeiing aanzienlijk afneemt en hiermee een bodemrisico wordt voorkomen. Dit geldt ook voor activiteit 22. |

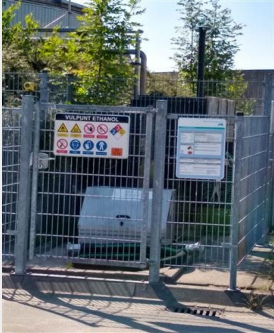
| Activiteit nr. | Beschrijving (stap 1 en 2) | BRCL categorie en risicobeoordeling (stap 3 en 4) | Afbeelding | Conclusie en Plan van Aanpak (stap 5 en 6) |
|---|---|---|---|---|
| 24 | <b>Vulpunt ethanol</b><br>Nabij de ingeterpte tank is het vulpunt gesitueerd. Het vulpunt beschikt over een eigen compartiment met opvangvoorziening waarin het aansluitpunt is geplaatst. | 2.1.2 Onderbelading en onderlossing | | <b>Conclusie :</b><br>Verwaarloosbaar bodemrisico |

| Activiteit nr. | Beschrijving (stap 1 en 2) | BRCL categorie en risicobeoordeling (stap 3 en 4) | Afbeelding | Conclusie en Plan van Aanpak (stap 5 en 6) |
|---|---|---|---|---|
| | | <b>cvm nr</b> :<br><b>Voorzieningen</b> <ul style="list-style-type: none"><li>• kerende voorziening en;</li><li>• overvulbeveiliging op het te vullen object en;</li><li>• aandacht voor hemelwater of gecontroleerde afvoer.</li></ul> | | <b>Plan van Aanpak</b><br>Geen |

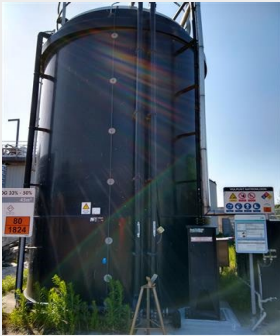
| Activiteit nr. | Beschrijving (stap 1 en 2) | BRCL categorie en risicobeoordeling (stap 3 en 4) | Afbeelding | Conclusie en Plan van Aanpak (stap 5 en 6) |
|---|---|---|---|---|
| 25 | <b>Opslagtank natronloog</b><br>Nabij de ingeterpte tank staat de opslagtank met natronloog. Dit betreft een dubbelwandige kunststof opslagtank en is voorzien van overvulbeveiliging.<br><br><i>Nb. Voor kunststof tanks is in de NRB:2012 geen specifieke cvm opgenomen. In de basis wordt ervan uitgegaan dat dit soort tanks niet corroderen.</i> | 1.2 Opslag in bovengrondse tank verticaal met bodemplaat | | <b>Conclusie :</b><br>Verwaarloosbaar bodemrisico |

| Activiteit nr. | Beschrijving (stap 1 en 2) | BRCL categorie en risicobeoordeling (stap 3 en 4) | Afbeelding | Conclusie en Plan van Aanpak (stap 5 en 6) |
|---|---|---|---|---|
| | | <b>cvm nr</b> :<br><b>Voorzieningen</b> <ul style="list-style-type: none"><li>• dubbelwandige tank en;</li><li>• lekdetectie.</li></ul> | | <b>Plan van Aanpak</b><br>Geen |

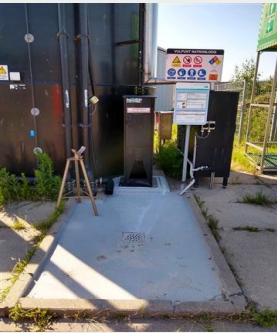
| Activiteit nr. | Beschrijving (stap 1 en 2) | BRCL categorie en risicobeoordeling (stap 3 en 4) | Afbeelding | Conclusie en Plan van Aanpak (stap 5 en 6) |
|---|---|---|---|---|
| 26 | <b>Vulpunt natronloog</b><br>Het vulpunt beschikt over een eigen compartiment met opvangvoorziening waarin het aansluitpunt is geplaatst. De tank is voorzien van overvulbeveiliging. Daarnaast beschikt het vulpunt over een kerende opvangvoorziening. | 2.1.2 Onderbelading en onderlossing | | <b>Conclusie :</b><br>Verwaarloosbaar bodemrisico |

| Activiteit nr. | Beschrijving (stap 1 en 2) | BRCL categorie en risicobeoordeling (stap 3 en 4) | Afbeelding | Conclusie en Plan van Aanpak (stap 5 en 6) |
|---|---|---|---|---|
| | | <b>cvm nr</b> :<br><b>Voorzieningen</b> <ul style="list-style-type: none"><li>• kerende voorziening en;</li><li>• overvulbeveiliging op het te vullen object en;</li><li>• aandacht voor hemelwater of gecontroleerde afvoer.</li></ul> <b>Maatregelen</b> <ul style="list-style-type: none"><li>• geïnstrueerd personeel aanwezig tijdens de handeling en;</li><li>• los- laadinstructie met aandacht voor positie aansluitpunten en;</li><li>• faciliteiten en personeel.</li></ul> | | <b>Plan van Aanpak</b><br>Geen |

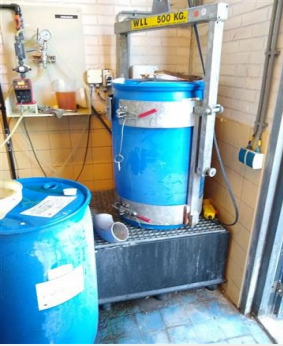
| Activiteit nr. | Beschrijving (stap 1 en 2) | BRCL categorie en risicobeoordeling (stap 3 en 4) | Afbeelding | Conclusie en Plan van Aanpak (stap 5 en 6) |
|---|---|---|---|---|
| 27 | <b>Doseerpunt anti-schuim</b><br>In het bedrijfsgebouw nabij de opslagtank voor natronloog bevindt zich een doseerpunt voor anti-schuim. Het vat staat boven een lekbak opgesteld. | 3.5 Aftappen | | <b>Conclusie :</b><br>Verwaarloosbaar bodemrisico |

| Activiteit nr. | Beschrijving (stap 1 en 2) | BRCL categorie en risicobeoordeling (stap 3 en 4) | Afbeelding | Conclusie en Plan van Aanpak (stap 5 en 6) |
|---|---|---|---|---|
| | | <b>cvm nr</b> :<br><b>Voorzieningen</b> <ul style="list-style-type: none"><li>• lekbak en;</li><li>• aandacht voor hemelwater.</li></ul> <b>Maatregelen</b> <ul style="list-style-type: none"><li>• controle op vol raken lekbak en;</li><li>• visueel toezicht en;</li><li>• algemene zorg.</li></ul> | | <b>Plan van Aanpak</b><br>Geen |

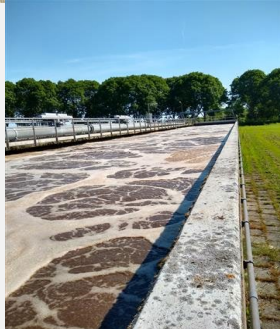
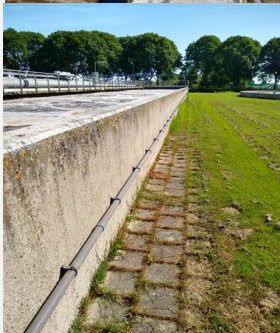
| Activiteit nr. | Beschrijving (stap 1 en 2) | BRCL categorie en risicobeoordeling (stap 3 en 4) | Afbeelding | Conclusie en Plan van Aanpak (stap 5 en 6) | | | | | |
|---|---|---|---|---|---|---|---|---|---|
| 32 | <b>Beluchtingsbassins</b><br>Het water uit de activiteit hierboven wordt uiteindelijk verpompt naar een van de drie beluchtingsbassins. In deze bassins vindt het zuiveren van het influent plaats door middel van actief slib. | 5.4 Afvalwater- en rioolwaterzuivering<br><br><b>Bescherming van de bodem op rwzi's, STOWA rapport 2010-4</b><br>Uit het STOWA-rapport komt naar voren dat dit ter plaatse van rwzi's redelijkerwijs niet haalbaar is. Dit leidt tot onredelijk hoge kosten. Naast een verticaal grondwatermonitoringssysteem bij puntbronnen (bassins) moet worden uitgegaan van maaiveldinspectie. Lekkage van leidingen leidt tot verweking van de bodem, wat opgemerkt en gemeld moet worden door de beheerder van de zuivering. | <br><br> | <b>Conclusie :</b><br>Verwaarloosbaar bodemrisico | | | | | |

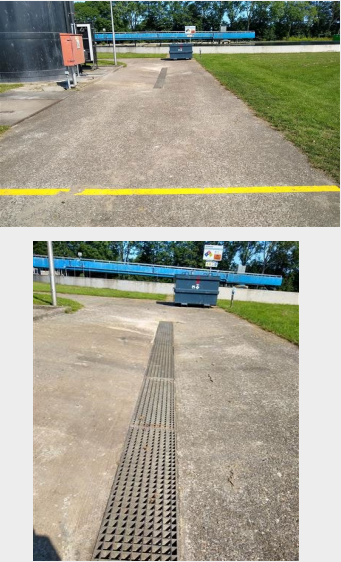
| Activiteit nr. | Beschrijving (stap 1 en 2) | BRCL categorie en risicobeoordeling (stap 3 en 4) | Afbeelding | Conclusie en Plan van Aanpak (stap 5 en 6) |
|---|---|---|---|---|
| 35 | <b>Losplaats polyaluminium chloride en diesel</b><br>Nabij de opslagtank met polyaluminium chloride is de losplaats gesitueerd. De tankwagen staat opgesteld op een nette kerende voorziening. Vanuit de tankwagen wordt het middels onderlossing verpompt naar de tank.<br><br>De opstelplaats ligt op afschot en er is een afvoer aanwezig die naar de bedrijfsriolering leidt. | 2.1.2 Onderbelading en onderlossing<br>cvm nr : cvm I<br><b>Voorzieningen</b> <ul style="list-style-type: none"><li>kerende voorziening en;</li><li>overvulbeveiliging op het te vullen object en;</li><li>aandacht voor hemelwater of gecontroleerde afvoer.</li></ul> <b>Maatregelen</b> <ul style="list-style-type: none"><li>geïnstreerd personeel aanwezig tijdens de handeling en;</li><li>los- laadinstructie met aandacht voor positie aansluitpunten en;</li><li>faciliteiten en personeel.</li></ul> | | <b>Conclusie :</b><br>Verwaarloosbaar bodemrisico |

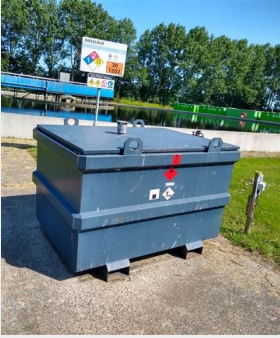
| Activiteit nr. | Beschrijving (stap 1 en 2) | BRCL categorie en risicobeoordeling (stap 3 en 4) | Afbeelding | Conclusie en Plan van Aanpak (stap 5 en 6) |
|---|---|---|---|---|
| 36 | <b>Opslag diesel</b><br>Nabij de opslagtank met polyaluminium chloride staat de diesel opslag. Het betreft een dubbelwandige stalen tank. De jaarlijkse doorzet is minder dan 25 m3 per jaar. | 3.3.2 Op- en overslag viskeuze stoffen en vloeistoffen in emballage | | <b>Conclusie :</b><br>Verwaarloosbaar bodemrisico |

| Activiteit nr. | Beschrijving (stap 1 en 2) | BRCL categorie en risicobeoordeling (stap 3 en 4) | Afbeelding | Conclusie en Plan van Aanpak (stap 5 en 6) |
|---|---|---|---|---|
| | | <b>cvm nr</b> :<br><b>Voorzieningen</b><br>• kerende voorziening en;<br>• aandacht voor geschikte emballage. | | <b>Plan van Aanpak</b><br>Geen |

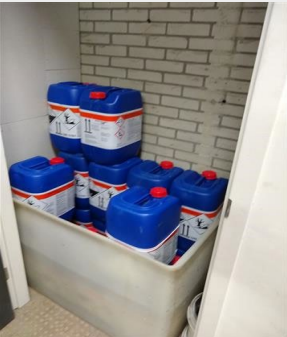
| Activiteit nr. | Beschrijving (stap 1 en 2) | BRCL categorie en risicobeoordeling (stap 3 en 4) | Afbeelding | Conclusie en Plan van Aanpak (stap 5 en 6) |
|---|---|---|---|---|
| 37 | <b>Opslag natriumhypochloriet</b><br>In het filterpersgebouw is een opslag voor natriumhypochloriet gesitueerd. De vaten staan opgesteld in een opvangvoorziening. | 3.3.2 Op- en overslag viskeuze stoffen en vloeistoffen in emballage | | <b>Conclusie :</b><br>Verwaarloosbaar bodemrisico |

| Activiteit nr. | Beschrijving (stap 1 en 2) | BRCL categorie en risicobeoordeling (stap 3 en 4) | Afbeelding | Conclusie en Plan van Aanpak (stap 5 en 6) |
|---|---|---|---|---|
| | | <b>cvm nr</b> :<br><b>Voorzieningen</b><br>• lekbak en;<br>• aandacht voor geschikte emballage. | | <b>Plan van Aanpak</b><br>Geen |

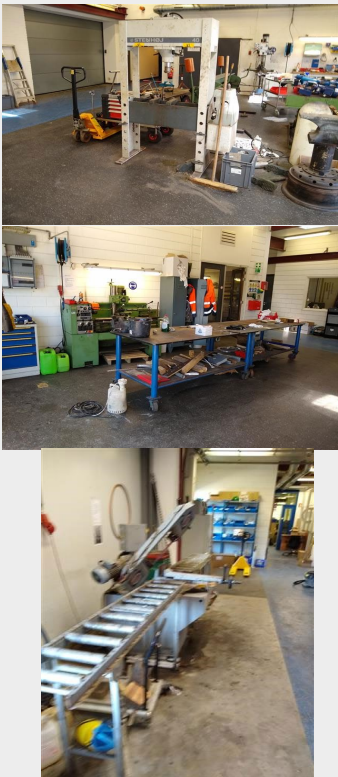
| Activiteit nr. | Beschrijving (stap 1 en 2) | BRCL categorie en risicobeoordeling (stap 3 en 4) | Afbeelding | Conclusie en Plan van Aanpak (stap 5 en 6) |
|---|---|---|---|---|
| 38 | <b>Werkplaats TD</b><br>Nabij het filterpersgebouw zijn een aantal werkplaatsen aanwezig. Hier worden diverse verspanende werkzaamheden verricht.<br><br>Alle werkplaatsen beschikken over een kerende voorziening. | 5.3 Activiteiten in werkplaatsen | | <b>Conclusie :</b><br>Verwaarloosbaar bodemrisico |

| Activiteit nr. | Beschrijving (stap 1 en 2) | BRCL categorie en risicobeoordeling (stap 3 en 4) | Afbeelding | Conclusie en Plan van Aanpak (stap 5 en 6) |
|---|---|---|---|---|
| | | <b>cvm nr</b> :<br><b>Voorzieningen</b><br>• kerende voorziening en;<br>• aandacht voor gecontroleerde afvoer. | | <b>Plan van Aanpak</b><br>Geen |

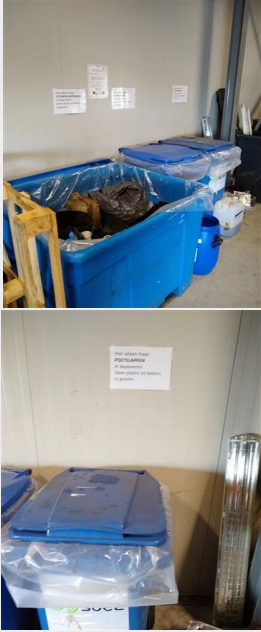
| Activiteit nr. | Beschrijving (stap 1 en 2) | BRCL categorie en risicobeoordeling (stap 3 en 4) | Afbeelding | Conclusie en Plan van Aanpak (stap 5 en 6) |
|---|---|---|---|---|
| 39 | <b>Opslag bedrijfsafvalstoffen (magazijn werkplaats)</b><br>In het magazijn van de werkplaats is een afvalstoffenplein ingericht voor bedrijfsafvalstoffen. Hier worden diverse bedrijfsafvalstoffen gescheiden opgeslagen.<br><br>Het magazijn beschikt over een kerende voorziening. | 3.3.2 Op- en overslag viskeuze stoffen en vloeistoffen in emballage | | <b>Conclusie :</b><br>Verwaarloosbaar bodemrisico |

| Activiteit nr. | Beschrijving (stap 1 en 2) | BRCL categorie en risicobeoordeling (stap 3 en 4) | Afbeelding | Conclusie en Plan van Aanpak (stap 5 en 6) |
|---|---|---|---|---|
| | | <div>cvm nr :cvm I</div> <b>Voorzieningen</b> <ul style="list-style-type: none"><li>• kerende voorziening en;</li><li>• aandacht voor geschikte emballage.</li></ul> | | <b>Plan van Aanpak</b><br>Geen |

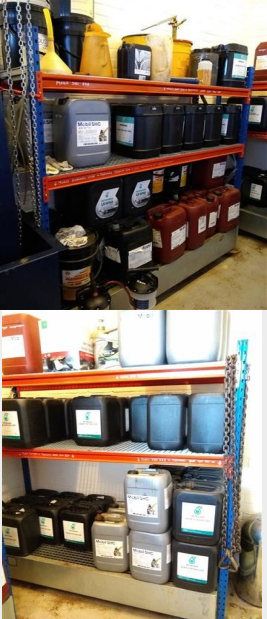
| Activiteit nr. | Beschrijving (stap 1 en 2) | BRCL categorie en risicobeoordeling (stap 3 en 4) | Afbeelding | Conclusie en Plan van Aanpak (stap 5 en 6) |
|---|---|---|---|---|
| 45 | <b>Olie opslag</b><br>In de olie opslag staan twee stellingkasten opgesteld waar vaten met olie worden opgeslagen boven een lekbak. | 3.3.2 Op- en overslag viskeuze stoffen en vloeistoffen in emballage | | <b>Conclusie :</b><br>Verwaarloosbaar bodemrisico |

| Activiteit nr. | Beschrijving (stap 1 en 2) | BRCL categorie en risicobeoordeling (stap 3 en 4) | Afbeelding | Conclusie en Plan van Aanpak (stap 5 en 6) |
|---|---|---|---|---|
| | | <b>cvm nr</b> :<br><b>Voorzieningen</b> <ul style="list-style-type: none"><li>• lekbak en;</li><li>• aandacht voor geschikte emballage.</li></ul> | | <b>Plan van Aanpak</b><br>Geen |

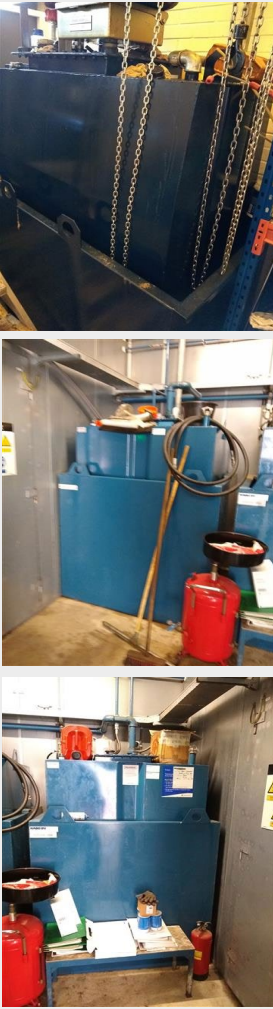
| Activiteit nr. | Beschrijving (stap 1 en 2) | BRCL categorie en risicobeoordeling (stap 3 en 4) | Afbeelding | Conclusie en Plan van Aanpak (stap 5 en 6) |
|---|---|---|---|---|
| 46 | <b>Opslagtanks (afgewerkte) olie</b><br>Op de inrichting van Garmerwolde zijn drie opslagtanks voor olie aanwezig. Voor de ruimte van de WKK's zijn twee tanks aanwezig. Eén voor olie en één voor afgewerkte olie. Daarnaast is in de olie opslag ook een opslag voor afgewerkte olie aanwezig. Het betreffen allen dubbelwandige stalen opslagtanks. | 3.3.2 Op- en overslag viskeuze stoffen en vloeistoffen in emballage | | <b>Conclusie :</b><br>Verwaarloosbaar bodemrisico |

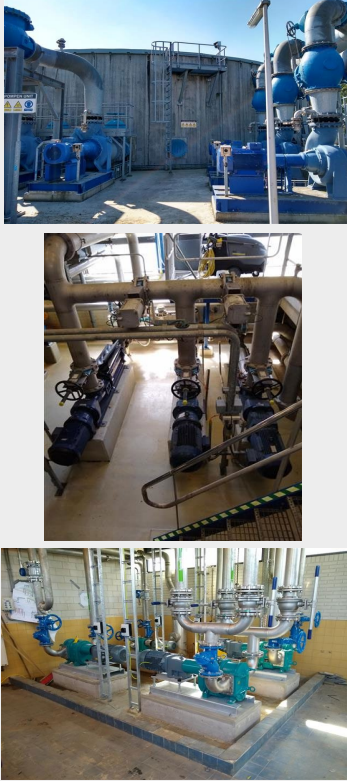
| Activiteit nr. | Beschrijving (stap 1 en 2) | BRCL categorie en risicobeoordeling (stap 3 en 4) | Afbeelding | Conclusie en Plan van Aanpak (stap 5 en 6) |
|---|---|---|---|---|
| 53 | <b>Diverse pompopstellingen</b><br>Ten behoeve van diverse processen zijn een aantal pompopstellingen aanwezig. Alle pompen staan verhoogd opgesteld.<br><br>Onderhoud aan alle pompen is opgenomen in het onderhoudsprogramma. | 2.3.1 Pomp met sluitende seals en afdichtingen | | <b>Conclusie :</b><br>Verwaarloosbaar bodemrisico |
