NEN 2767 Conditiemeting + MJOP (Concept 1.0)

B4240-V 066 • Marga Klompé school

Robert Kochplaats 346-348

Rotterdam

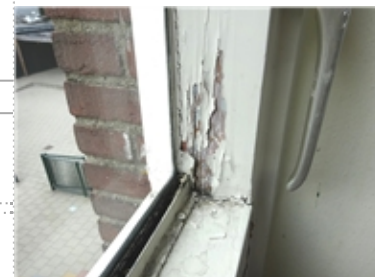
Ernst	Intensiteit	Omvang	Conditie	Risico/prioriteit
Ernstig	3	3	4	Technische vervolgschade - gering effect Beleving & Esthetica - matig effect

Het schilderwerk van de binnenzijde van de gevelkozijnen is op diverse plekken afgebladderd. Op enkele plekken heeft dit, in combinatie met condensvorming op het enkelglas, voor oppervlakkige houtrot gezorgd.

De schooldirectie heeft tijdens de rondgang aangegeven dat de kozijnen vermoedelijk meer dan 10 jaar niet geschilderd zijn. Gezien de diverse gebreken en de vermoedelijke leeftijd van het schilderwerk adviseren wij om de kozijnen te schilderen en hebben dit in 2021 ingepland.

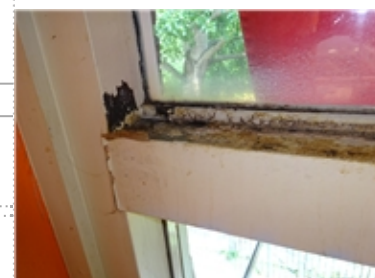
Ernst	Intensiteit	Omvang	Conditie	Risico/prioriteit
Serius	3	3	3	Technische vervolgschade - ernstig effect Beleving & Esthetica - matig effect

In lokaal 1.02 op de 1e verdieping is een lekkage vanuit de gevel waargenomen, boven een van de kozijnen. Het water druppelt van achter een houten plaat langs het plafond op een tussendorpel van een kozijn achter in de klas. Het schilderwerk en de houten tussendorpel zijn door het vocht aangetast. Wij hebben een herstelpost opgenomen in het MJOP. De kosten hiervoor vallen hoog uit omdat de gevel met een hoogwerker geïnspecteerd dient te worden.

Activiteit:	2021	Hvh	Totaal
Herstellen		1,00 pst	€ 1.250

Naast de vochtschades in lokaal 1.02 zijn in de gehele school diverse kleine beschadigingen in het schilderwerk van de kozijnen waargenomen. Wij adviseren om de binnenzijde van de kozijnen in 2021 te schilderen.

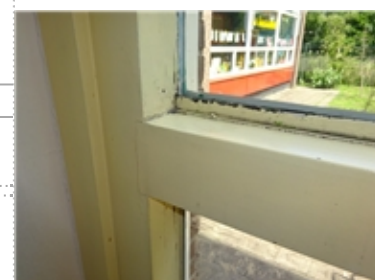
Ernst	Intensiteit	Omvang	Conditie	Risico/prioriteit
Gering	2	2	1	Beleving & Esthetica - ernstig effect

Het binnenschilderwerk van de buitenkozijnen is in een groot aantal lokalen over een groot deel van het oppervlak vergeeld en vervuild. Dit is voornamelijk een esthetisch gebrek, maar gezien de andere gebreken in het schilderwerk adviseren wij om in 2021 het schilderwerk uit te voeren.

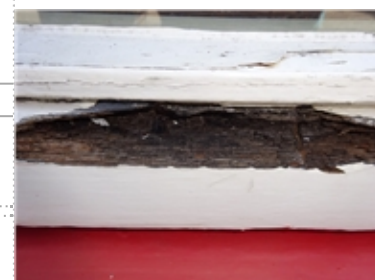
Ernst	Intensiteit	Omvang	Conditie	Risico/prioriteit
Ernstig	3	3	4	Technische vervolgschade - ernstig effect Beleving & Esthetica - matig effect

het schoolgebouw is voorzien van hardhouten kozijnen voorzien van enkelglas en op enkele plekken gevuld met multiplex pui vulling.

Tijdens de rondgang is een aanzienlijke hoeveelheid houtrot in de kozijnen waargenomen. Op diverse plekken is het hout niet meer beschermt omdat het schilderwerk afbladdert. Bij enkele kozijnen is het schilderwerk intact maar zijn de tussendorpels doorgerot en kunnen de houten delen worden samengedrukt. Vermoedelijk is bij de vorige schilderbeurt niet alle houtrot verwijderd en er overheen geschilderd waardoor het vocht onder de verflaag is opgesloten.

Activiteit:	2021	Hvh	Totaal
Herstellen		1,00 pst	€ 9.500

Wij adviseren om de houtrot te verwijderen en de kozijnen te herstellen bij de volgende schilderwerkzaamheden. Wij hebben hiervoor een post opgenomen in het MJOP. De post is een inschatting gebaseerd op de geconstateerde houtrot in de kozijnen van de beganegrond.

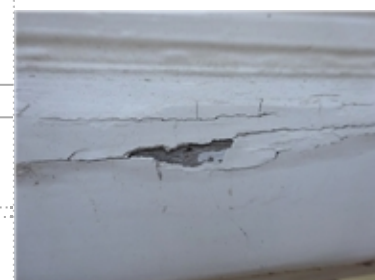
Ernst	Intensiteit	Omvang	Conditie	Risico/prioriteit
Ernstig	3	2	3	Technische vervolgschade - ernstig effect Beleving & Esthetica - ernstig effect

Tijdens de rondgang is op diverse plekken afladdering van het schilderwerk van de houten kozijnen waargenomen. Dit heeft veelal geleid tot houtrot en vochtschades aan de kozijnen. Wij adviseren gezien de diverse gebreken om het buitenschildwerk in 2021 uit te voeren.

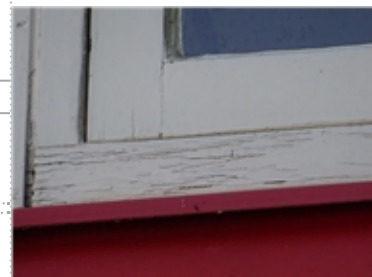
Ernst	Intensiteit	Omvang	Conditie	Risico/prioriteit
Serius	3	2	2	Technische vervolgschade - ernstig effect Beleving & Esthetica - matig effect

In het buitenschilderwerk van de kozijnen is op diverse plekken barstvorming waargenomen. De houten kozijnen zijn op deze plekken niet meer beschermd tegen weersinvloeden met kans op gevolgschades. Wij adviseren om het buitenschilderwerk in 2021 uit te voeren.

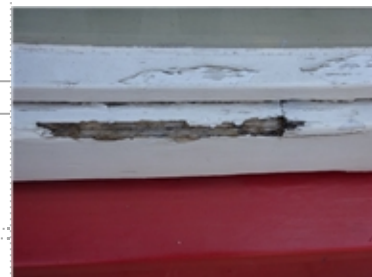
Ernst	Intensiteit	Omvang	Conditie	Risico/prioriteit
Ernstig	3	2	3	Technische vervolgschade - ernstig effect Toename klachtenonderhoud - matig effect Beleving & Esthetica - ernstig effect

Tijdens de rondgang zijn op diverse plekken kale delen in het schilderwerk van de houten kozijnen waargenomen. Het gaat voornamelijk om het schilderwerk van de liggende delen en dit heeft vochtschades en houtrot in de kozijnen veroorzaakt. Wij hebben gezien de diverse gebreken het schilderwerk in 2021 ingepland.

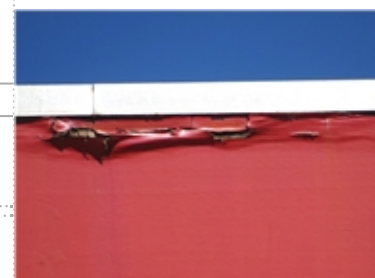
Ernst	Intensiteit	Omvang	Conditie	Risico/prioriteit
Ernstig	3	2	3	Technische vervolgschade - ernstig effect Beleving & Esthetica - matig effect

Incidenteel is afbladdering van het schilderwerk van de gevelpanelen waargenomen. Op enkele plekken heeft dit vochtschades en houtrot tot gevolg gehad. Wij hebben het buitenschilderwerk in 2021 ingepland.

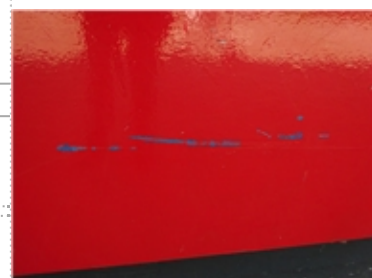
Ernst	Intensiteit	Omvang	Conditie	Risico/prioriteit
Serius	3	1	1	Technische vervolgschade - matig effect Beleving & Esthetica - matig effect

Op de gevelpanelen langs het speelplein zijn beschadigingen in het schilderwerk waargenomen die vermoedelijk zijn veroorzaakt door de fietsjes en skelters waarmee de kinderen spelen. De beschadigingen bevinden zich veelal op dezelfde hoogte. Wij adviseren om de panelen te schilderen in 2021.

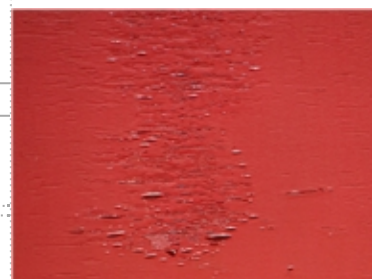
Ernst	Intensiteit	Omvang	Conditie	Risico/prioriteit
Serius	3	1	1	Technische vervolgschade - matig effect Beleving & Esthetica - matig effect

Op enkele gevelpanelen zijn barsten in het schilderwerk waargenomen. Het houtwerk is hierdoor niet meer beschermd tegen weersinvloeden. Dit kan vervolgschades veroorzaken en wij adviseren om de panelen in 2021 te schilderen.

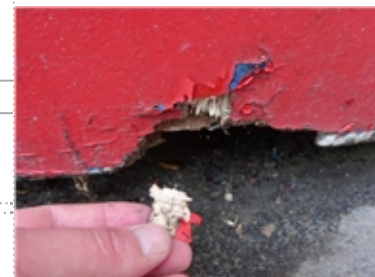
Ernst	Intensiteit	Omvang	Conditie	Risico/prioriteit
Ernstig	3	2	3	Technische vervolgschade - ernstig effect Beleving & Esthetica - matig effect

De gevel van het schoolgebouw is voorzien van multiplex gevelpanelen die rood zijn geschilderd. De panelen langs het maaiveld zijn aan de onderzijde niet geschilderd waardoor het houtwerk niet is beschermd tegen opspattend water. Dit heeft op enkele plekken gezorgd voor vochtschades en houtrot. Er is in hoofdstuk 41 een post opgenomen om de platen te vervangen en te schilderen. Dit kan uitgevoerd worden tijdens de buitenschilderwerkzaamheden in 2021.

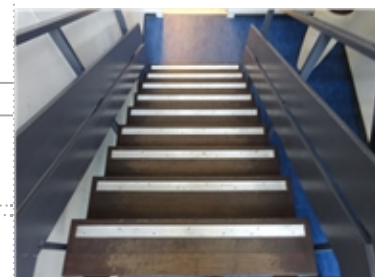
Ernst	Intensiteit	Omvang	Conditie	Risico/prioriteit
Ernstig	3	3	4	Technische vervolgschade - gering effect Beleving & Esthetica - matig effect

In de school zijn 2 trappen aanwezig naar de 1e verdieping. De houten traptreden zijn voorzien van een donkere vernislaag die in het loopvlak bij beide trappen gedeeltelijk is afgesleten. Wij adviseren om een vervolgsysteem aan te brengen en hebben het schilderwerk in 2021 ingepland.

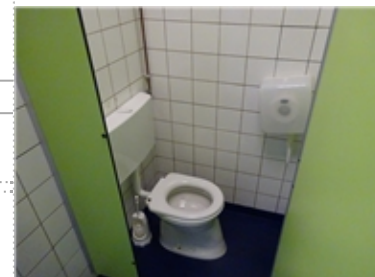
Ernst	Intensiteit	Omvang	Conditie	Risico/prioriteit
Gering	3	5	4	Toename klachtenonderhoud - gering effect

De binnenriolering is aangebracht tijdens de bouw in 1968. Enkele delen zijn n.a.v. calamiteiten vervangen en op dit moment zijn er geen klachten. Aangezien de theoretische levensduur reeds is overschreden en wij geen gebreken hebben aangetroffen, is vervanging doorgeschoven naar 2024.

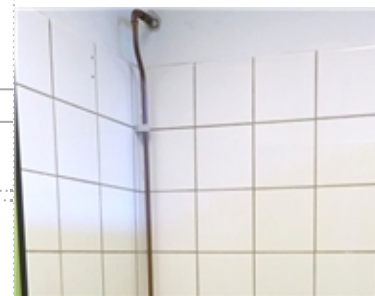
Ernst	Intensiteit	Omvang	Conditie	Risico/prioriteit
Gering	3	5	4	Toename klachtenonderhoud - gering effect

De waterleidingen in de school zijn aangelegd bij de nieuwbouw in 1968. Aangezien de theoretische levensduur reeds is overschreden en wij geen gebreken hebben aangetroffen, is vervanging doorgeschoven naar 2024.

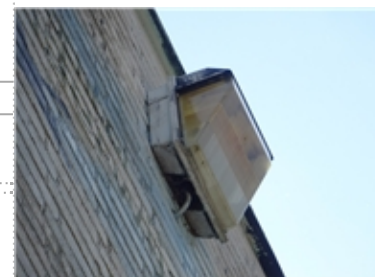
Ernst	Intensiteit	Omvang	Conditie	Risico/prioriteit
Gering	3	5	4	Toename klachtenonderhoud - gering effect

Aan de gevel zijn enkele gevelarmaturen waargenomen. De armaturen zijn licht verweerd maar werken verder naar behoren. Aangezien de theoretische levensduur reeds is overschreden en wij verder geen gebreken hebben aangetroffen, is vervanging doorgeschoven naar 2024.

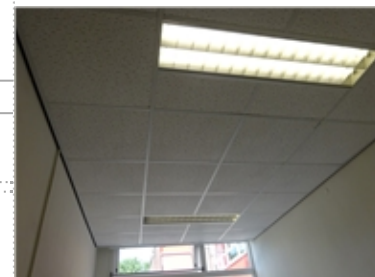
Ernst	Intensiteit	Omvang	Conditie	Risico/prioriteit
Gering	3	5	4	Toename klachtenonderhoud - gering effect

In de school is voornamelijk oude TL verlichting aanwezig. Aangezien de theoretische levensduur reeds is overschreden maar wij geen gebreken hebben aangetroffen, is vervanging doorgeschoven naar 2024.
 Bouwjaar: Vermoedelijk van vóór 2000

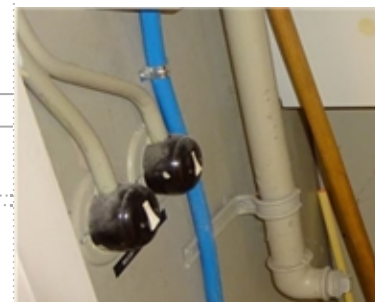
Ernst	Intensiteit	Omvang	Conditie	Risico/prioriteit
Gering	3	5	4	Toename klachtenonderhoud - gering effect

Het schakelmateriaal en de wandcontactdozen in de school zijn vermoedelijk aangebracht rond 1990. Op enkele plekken zijn lichtschakelaars waargenomen die zijn aangebracht bij de nieuwbouw in 1968.

Aangezien de theoretische levensduur reeds is overschreden en wij geen gebreken hebben aangetroffen, is vervanging doorgeschoven naar 2024.

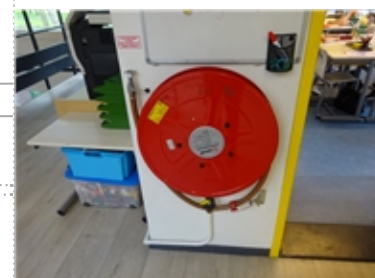
Ernst	Intensiteit	Omvang	Conditie	Risico/prioriteit
Gering	3	5	4	Toename klachtenonderhoud - gering effect

De brandhaspels zijn aangebracht in 1994. Aangezien de theoretische levensduur reeds is overschreden en wij geen gebreken hebben aangetroffen, is vervanging doorgeschoven naar 2024.

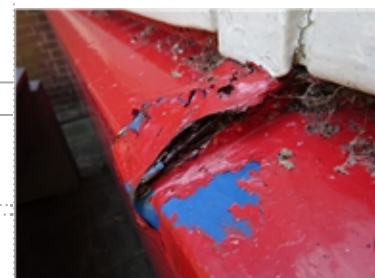
B8EM03 Corrosie

Ernst	Intensiteit	Omvang	Conditie	Risico/prioriteit
Ernstig	3	2	3	Technische vervolgschade - ernstig effect Beleving & Esthetica - matig effect

De kozijnen zijn voorzien van metalen waterslagen welke zijn gekoppeld en vastgezet met metalen klemmen. Tijdens de inspectie zijn diverse corroderende klemmen waargenomen. Enkele zijn geheel doorgeroest en hebben de metalen waterslagen aangetast.

Activiteit:	2021	Hvh	Totaal
Herstellen		1,00 pst	€ 2.521

Wij adviseren om de corroderende klemmen te verwijderen, de aangtaste waterslagen te ontroesten en nieuwe klemmen aan te brengen. Wij adviseren de werkzaamheden uit te voeren bij de volgende schilderbeurt.

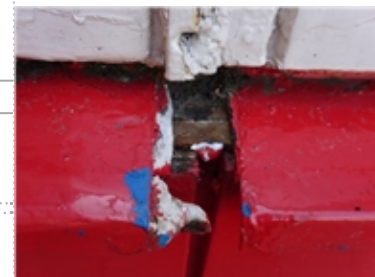
Ernst	Intensiteit	Omvang	Conditie	Risico/prioriteit
Gering	3	1	1	Technische vervolgschade - ernstig effect Beleving & Esthetica - matig effect

Bij het gebrek 'corrosie' is een herstelpost opgenomen voor het vervangen en bijplaatsen van klemmen en het herstellen van de waterslagen.

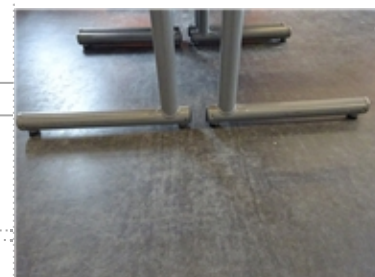
Ernst	Intensiteit	Omvang	Conditie	Risico/prioriteit
Serius	2	3	2	Technische vervolgschade - gering effect Toename klachtenonderhoud - gering effect Beleving & Esthetica - matig effect

De lokalen zijn voorzien van een Linoleum vloerafwerking. In het lokaal van groep 5 op de 1e verdieping is gevorderde slijtage van de toplaag waargenomen. Dit is veelal het gevolg van het schuiven van het meubilair. Wij adviseren om deze gebreken te behandelen bij de jaarlijkse onderhoudsbeurt van de vloer.

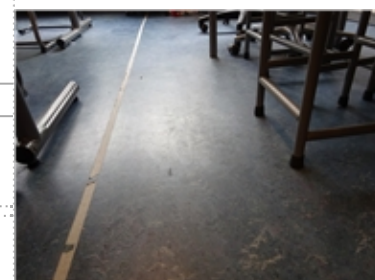
Ernst	Intensiteit	Omvang	Conditie	Risico/prioriteit
Gering	1	3	1	Technische vervolgschade - gering effect Beleving & Esthetica - gering effect

Deze gebreken veroorzaken op dit moment geen verdere gevolgschades en kunnen worden opgepakt tijdens de jaarlijkse schoonmaak in de zomervakantie.

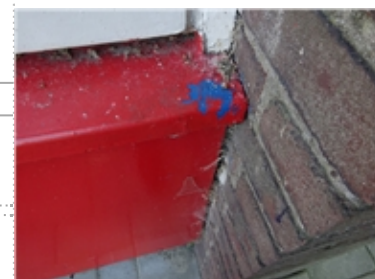
Ernst	Intensiteit	Omvang	Conditie	Risico/prioriteit
Ernstig	3	2	3	Technische vervolgschade - matig effect Beleving & Esthetica - matig effect

De waterslagen zijn in dezelfde kleur geschilderd als de gevelpanelen. Tijdens de rondgang is op diverse plekken afbladdering van het schilderwerk waargenomen. Dit gebeurt veelal rondom de klemmen waarmee de waterslagen aan elkaar en de gevel zijn bevestigd.

Regelmatig is hierdoor het metaal gaan corroderen. In hoofdstuk 31 is een post opgenomen om de beschadigde of corroderende klemmen te vervangen en wij adviseren om de waterslagen te schilderen tijdens de uitvoering van het buitenschilderwerk. Dit is ingepland in 2021.

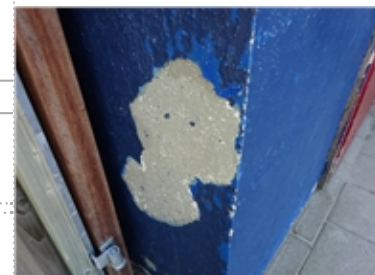
Ernst	Intensiteit	Omvang	Conditie	Risico/prioriteit
Ernstig	3	2	3	Technische vervolgschade - matig effect Beleving & Esthetica - matig effect

De funderingsbalk langs het maaiveld en de stenen buitenberging zijn voorzien van schilderwerk. Op enkele plekken van de fundering en op alle gevelvlakken van de buitenberging is afbladdering van het schildersysteem waargenomen. Wij adviseren om deze onderdelen mee te nemen in het buitenschilderwerk. Dit is ingepland in 2021.

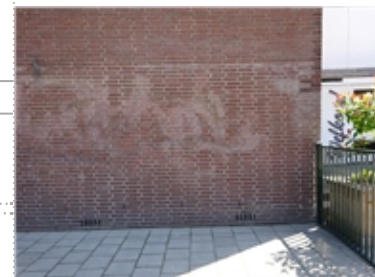
Ernst	Intensiteit	Omvang	Conditie	Risico/prioriteit
Gering	2	2	1	Technische vervolgschade - gering effect Beleving & Esthetica - matig effect

De gevel van het object bestaat voor een deel uit steens metselwerk. Op enkele gevels aan het schoolplein is lichte vervuiling van oude verwijderde graffiti waargenomen. Er is een anti graffiti coating op de gevel aangebracht waardoor een lichte waas over het metselwerk te zien is tot ca. 2,5m hoogte. Dit veroorzaakt op dit moment geen gevolgschades en er is geen actie benodigd.

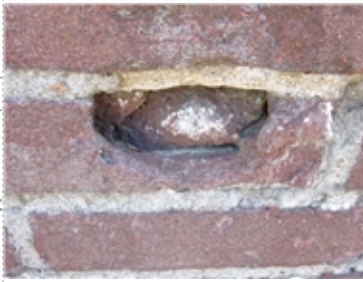
Gevels					
B2EM01 Breuk					
Ernst	Intensiteit	Omvang	Conditie	Risico/prioriteit	
Ernstig	3	1	2	Technische vervolgschade - matig effect Beleving & Esthetica - matig effect	
Activiteit:					
Herstellen					2021 Hvh Totaal 1,00 pst € 320
<p>In de gevel van het docentenlokaal aan de pleinzijde is een beschadigde steen waargenomen. Deze zal door vocht steeds verder barsten en uitslijten waardoor vochtdoorslag mogelijk is. Wij adviseren om de steen uit te hakken en te vervangen en hebben hiervoor een post opgenomen in het MJOP.</p>					
2110 Metselwerk, baksteen

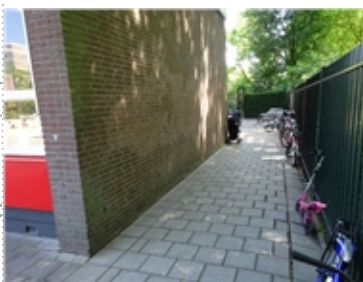
Gevels					
B2GA01 Aangroei mos, algen					
Ernst	Intensiteit	Omvang	Conditie	Risico/prioriteit	
Gering	2	1	1	Technische vervolgschade - gering effect Beleving & Esthetica - gering effect	
Activiteit:					
Geen actie benodigd					
<p>Op de zuid-gevel is op enkele plekken algengroei waargenomen. Deze gevel ligt vaak in de schaduw door de hoge bomen langs de hoofdweg. Dit veroorzaakt op dit moment geen verdere gevolgschades en er is geen actie benodigd.</p>

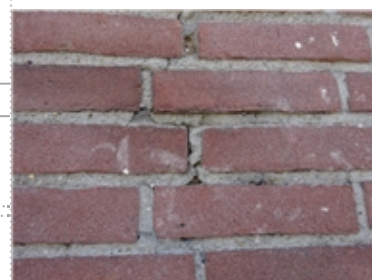
Ernst	Intensiteit	Omvang	Conditie	Risico/prioriteit
Serius	3	1	1	Technische vervolgschade - matig effect Beleving & Esthetica - gering effect

Op enkele plekken van de gevel van de docentenkamer aan de pleinzijde ontbreken kleine stukjes voegwerk of is het voegwerk beschadigd. Het gaat voornamelijk om het deel van de gevel dat is behandeld met anti graffiti coating. Deze gevel wordt ook door de kinderen gebruikt om met een bal tegenaan te schieten. Bij het reinigen van de gevel onder hoge druk kunnen hierdoor de zwakkere of loszittende stukjes voegwerk uitgespoeld zijn. Het overige voegwerk van de gevels is hard en vertoont geen verzanding.

Activiteit:	2021	Hvh	Totaal
Partieel herstel		1,00 pst	€ 2.101

Wij adviseren om het voegwerk plaatselijk te herstellen (ca. 8m2) en hebben hiervoor een post opgenomen in 2021.

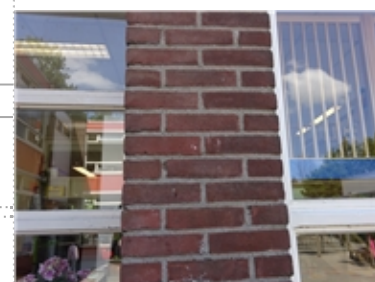
Ernst	Intensiteit	Omvang	Conditie	Risico/prioriteit
Gering	1	4	1	Technische vervolgschade - gering effect Beleving & Esthetica - gering effect

Het voegwerk van de gevels is over een groot deel licht verkleurd en/of vervuild als gevolg van weersinvloeden. Dit is inherent aan de leeftijd. Het voegwerk is verder over het algemeen in goede staat.

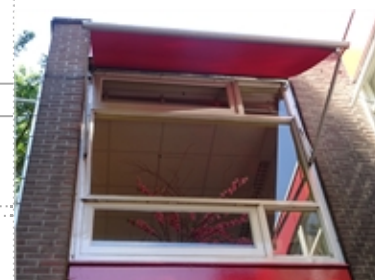
Ernst	Intensiteit	Omvang	Conditie	Risico/prioriteit
Gering	1	5	2	Technische vervolgschade - gering effect Beleving & Esthetica - gering effect

Delen van de oost, zuid en westgevel zijn voorzien van elektrische uitvalschermen. De behuizing, uitzetstangen en delen van het doek zijn licht verontreinigd door de weersinvloeden. Dit is gangbare vervuiling en veroorzaakt op dit moment geen gevolgschades. Er is op dit moment geen actie benodigd.

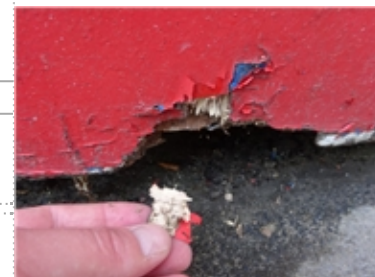
Ernst	Intensiteit	Omvang	Conditie	Risico/prioriteit
Ernstig	3	1	2	Technische vervolgschade - matig effect Beleving & Esthetica - matig effect

Op de gevel zijn onder en boven de houten kozijnen houten gevelplaten van multiplex aangebracht. Tijdens de inspectie is op enkele plekken houtrot waargenomen.

Activiteit:	2021	Hvh	Totaal
Herstellen		1,00 pst	€ 860

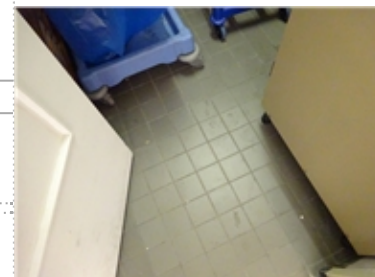
Ernst	Intensiteit	Omvang	Conditie	Risico/prioriteit
Gering	1	5	2	Technische vervolgschade - gering effect Beleving & Esthetica - gering effect

In enkele lokalen en werkkasten/magazijnen is keramisch vloertegelwerk aangebracht. Dit is voornamelijk rondom de wasbakken en panty's. De vloertegels en het voegwerk zijn over het gehele oppervlak licht vervuild en verkleurd. Gezien de leeftijd is dit gangbare vervuiling en verkleuring en dit veroorzaakt op dit moment geen verdere vervolgschades. Er is geen actie benodigd.

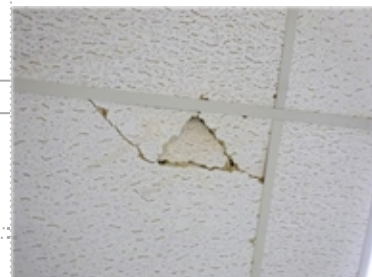
Ernst	Intensiteit	Omvang	Conditie	Risico/prioriteit
Ernstig	3	1	2	Veiligheid & Gezondheid - gering effect Technische vervolgschade - gering effect Beleving & Esthetica - matig effect

De school is voorzien van systeemplafonds van minerale wol. Op enkele plekken zijn gebroken, gescheurde of doorhangende platen waargenomen. Wij adviseren om een aannemer een ronde door de school te laten doen en de kapotte platen te laten vervangen. Wij hebben hiervoor een post opgenomen in het MJOP.

Activiteit:	2021	Hvh	Totaal
Herstellen		1,00 pst	€ 480

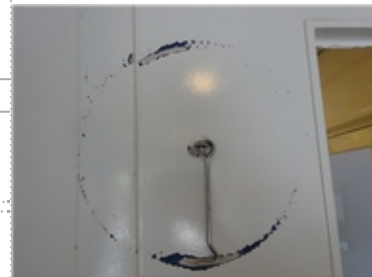
Ernst	Intensiteit	Omvang	Conditie	Risico/prioriteit
Serius	3	1	1	Technische vervolgschade - gering effect Beleving & Esthetica - matig effect

Tijdens de inspectie zijn diverse mechanische beschadigingen waargenomen in het binnenschilderwerk en sauswerk. De beschadigingen zijn veelal veroorzaakt door stoten of schaven van de kinderen tegen deuren en muren. Een enkele keer is er een haak in de deur geschroefd die vervolgens het schilderwerk beschadigd. Dit zijn over het algemeen gangbare beschadigingen binnen een schoolgebouw. De gebreken zijn esthetisch en er is op dit moment geen actie benodigd.

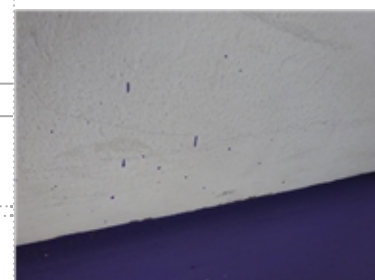
Ernst	Intensiteit	Omvang	Conditie	Risico/prioriteit
Gering	2	1	1	Technische vervolgschade - gering effect Beleving & Esthetica - matig effect

Op het sauswerk van de wanden in de speelzaal is op enkele plekken vervuiling waargenomen. Het gaat voornamelijk om strepen en vegen van schoenen of speelvoorwerpen. Op een enkele plek zijn verfspetters waargenomen. Dit veroorzaakt geen vervolgschades en valt ons inziens onder gangbare vervuiling in een speelzaal. Er is geen actie benodigd.

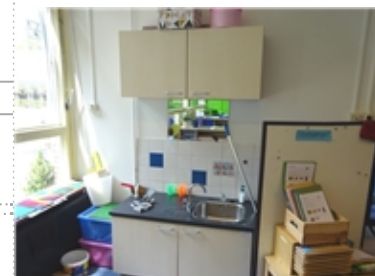
K18EM01 Beschadiging (barsten, scheuren, deuken)

Ernst	Intensiteit	Omvang	Conditie	Risico/prioriteit
Ernstig	3	1	2	Technische vervolgschade - gering effect Beleving & Esthetica - matig effect

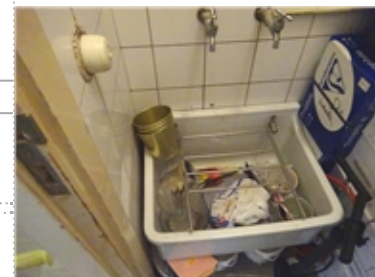
K18EM01 Beschadiging (barsten, scheuren, deuken)

Ernst	Intensiteit	Omvang	Conditie	Risico/prioriteit
Ernstig	3	1	2	Technische vervolgschade - gering effect Beleving & Esthetica - gering effect
