## Nader onderzoek vaste kunstwerken Gouda

Rapportage Minderbroedersbrug (objectnummer 000540)

Opdrachtgever: Gemeente Gouda  
Referentie: 101673 - GOVO Kunstwerken vast 2020-2021  
Revisie: 2  
Datum: 4 november 2021  
Projectnummer Iv-Infra: INFR201077  
Opgesteld: T. Keesmaat  
Gecontroleerd: J.P. van Dijk / A.C. de Jong

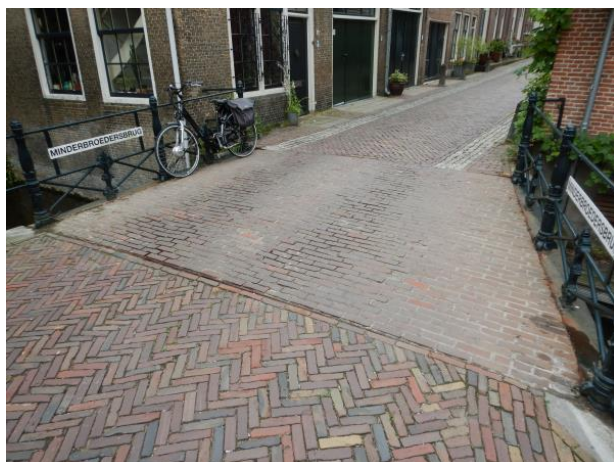
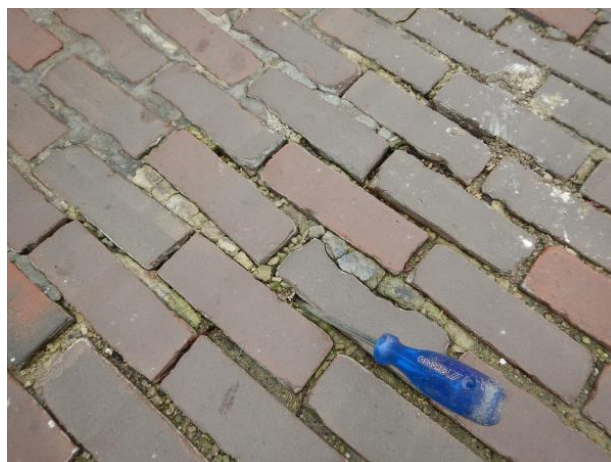
| NEN 2767-4 | | | | | | | |
|---|---|---|---|---|---|---|---|
| Nummer gebrek | 1 | | | Weersomstandigheden | Bewolkt, 18°C | | |

| NEN 2767-4 | | | | | | | |
|---|---|---|---|---|---|---|---|
| Gebrek | Afdichting, defect | | | | | | |
| Conditie score<br>NEN 2767 | Belang | E, ernstig gebrek | Intensiteit | III, eindstadium | | Omvang | Aanzienlijk (30-70%) |

| Nadere gebreks-omschrijving | De klinkers op het brugdek zijn vastgelegd in een laag cementspecie en ook de voegen tussen de klinkers zijn hiermee opgevuld. Ter plaatse van de rijsporen zijn de klinkers los gereden. De specie in de voegen is gescheurd en bros/zacht geworden (verpulverd) waardoor de verharding ook zijn beschermende functie heeft verloren en schadelijke dooizouten in de onderliggende betonconstructie kunnen dringen. Advies: Bestrating opnemen en leggen in nieuwe drukvaste en waterdichte specie. Tegelijkertijd onderzoek uitvoeren m.b.t. restlevensduur van het dek, zie maatregelen nader onderzoek | | |

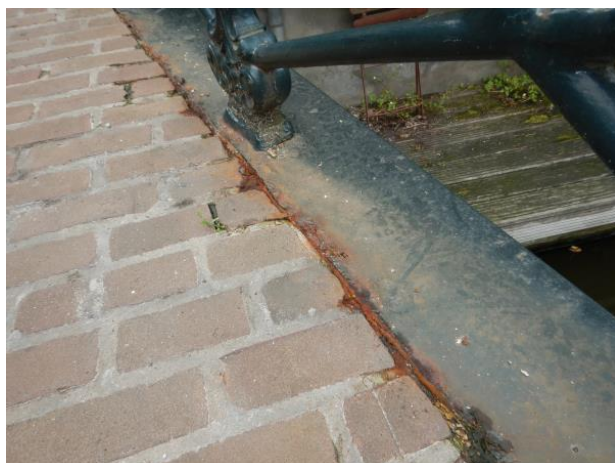
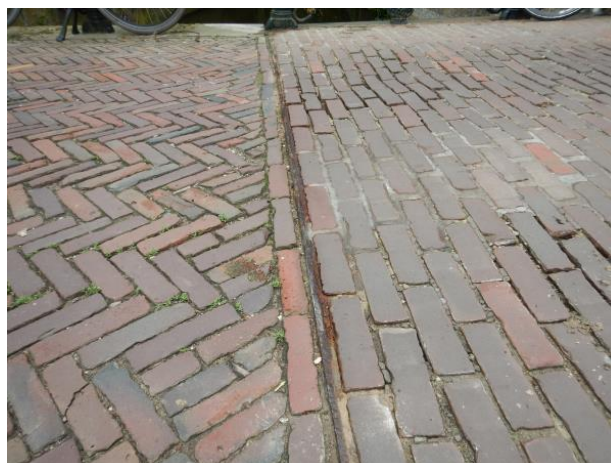
| Nummer gebrek | 2 | | | Weersomstandigheden | Bewolkt, 18°C | |

| Gebrek | Corrosie, uniform | | | | | |
| Conditie score<br>NEN 2767 | Belang | S, serieus gebrek | Intensiteit | II, gevorderd stadium | Omvang | Aanzienlijk (30-70%) |

| Nadere gebreks-omschrijving | Spleetcorrosie tussen de randprofielen van het dek en de aanliggende verharding. Advies: na het opnemen van de verharding op het dek en de landhoofden (zie gebrek 1 en 6) de stalen (raak)vlakken spotstralen en conserveren | | |

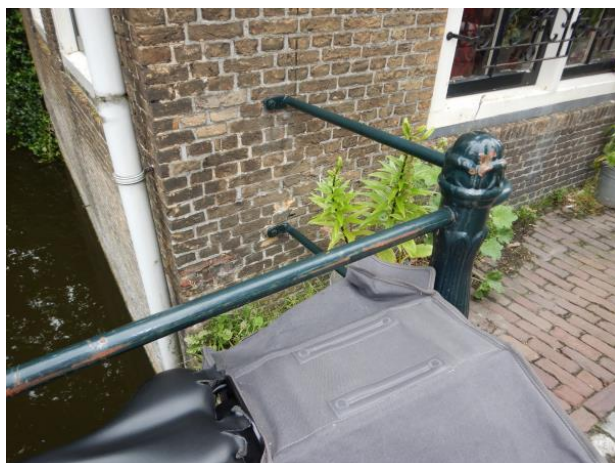
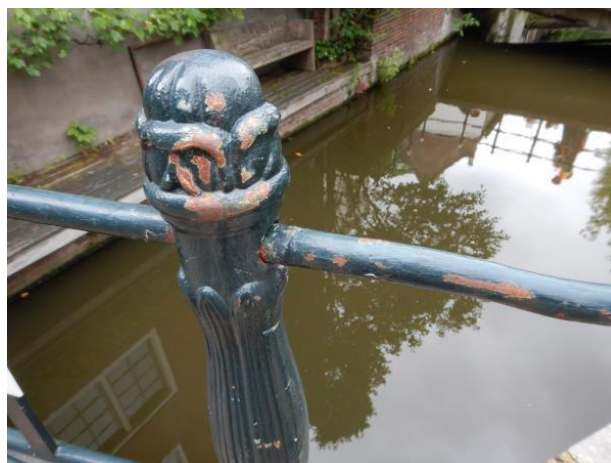
| Nummer gebrek | 3 | | Weersomstandigheden | | Bewolkt, 18°C | |

| Gebrek | Corrosie, uniform | | | | | |
| Conditie score<br>NEN 2767 | Belang | S, serieus gebrek | Intensiteit | III, eindstadium | Omvang | Incidenteel (< 2%) |

| Nadere gebreksomschrijving | De conservering op het leuningwerk is op veel plaatsen beschadigd tot op het staal waardoor corrosie optreedt. Ook de bevestigingsmoeren aan de onderzijde van het dek zijn zwaar geroest | | |

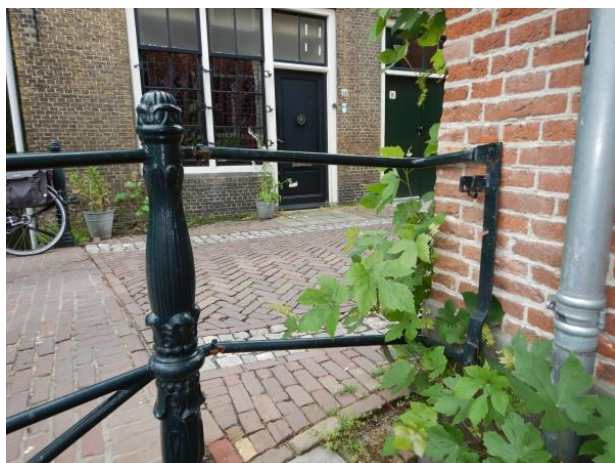
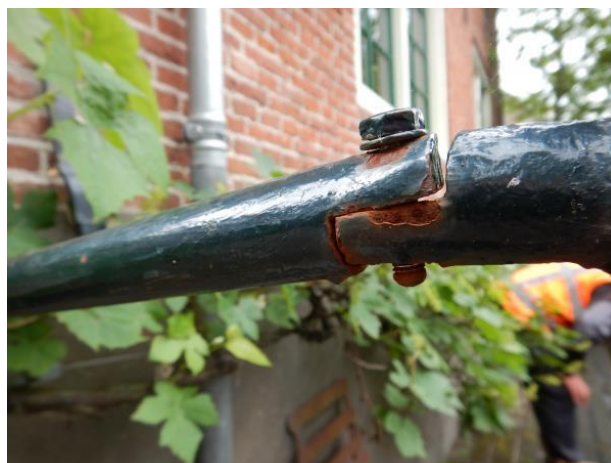
| Nummer gebrek | 4 | | | Weersomstandigheden | Bewolkt, 18°C | |

| Gebrek | Slijtage, mechanisch | | | | | |
| Conditie score<br>NEN 2767 | Belang | S, serieus gebrek | Intensiteit | II, gevorderd stadium | Omvang | Algemeen (>= 70%) |

| Nadere gebreks-omschrijving | Betreft de draaipunten van het klaphek aan de noordwestzijde. Deze vertonen veel speling waardoor het hek scheef hangt. | | |

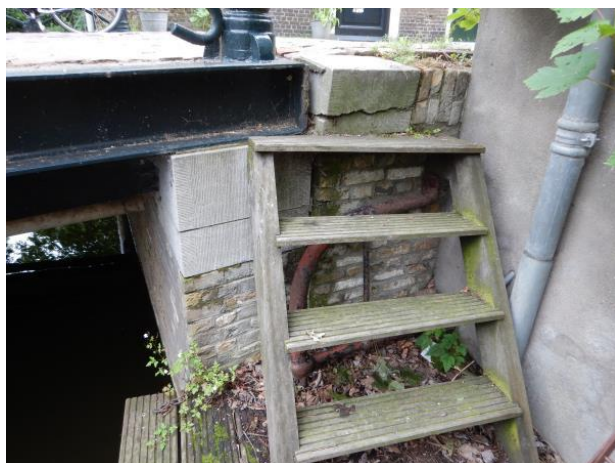
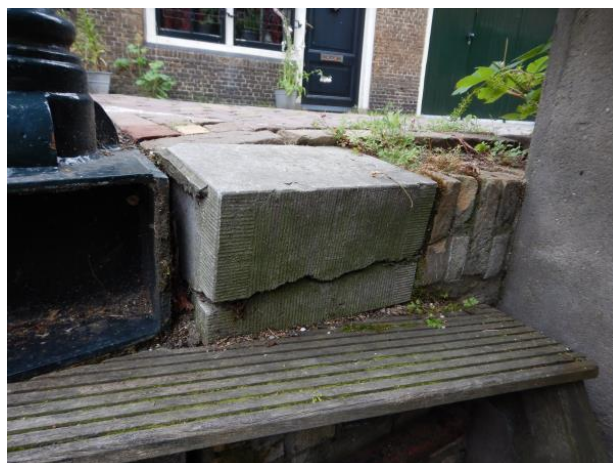
| Nummer gebrek | 5 | | Weersomstandigheden | | Bewolkt, 18°C | | |

| Gebrek | Breuk | | | | | | |
| Conditie score<br>NEN 2767 | Belang | E, ernstig gebrek | Intensiteit | III, eindstadium | | Omvang | Incidenteel (< 2%) |

| Nadere gebreks-omschrijving | Betreft de hoeksteen en de rollaag aan de noordzijde van landhoofd west. Deze stenen zijn kapot gedrukt door druk vanuit de aanliggende verharding. Advies: stenen vervangen i.c.m. bestratingswerkzaamheden, zie gebrek 6 | | |

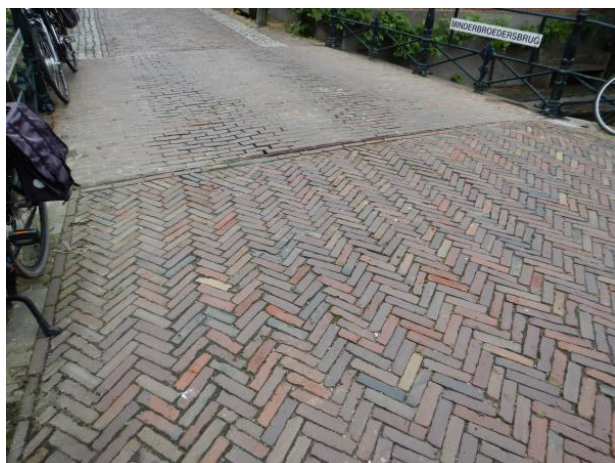
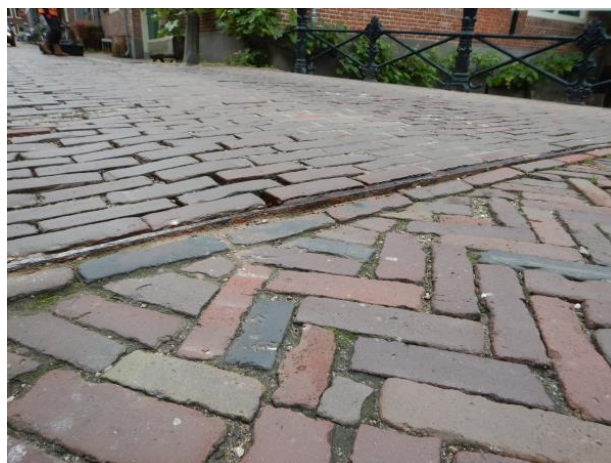
| Nummer gebrek | 6 | | | Weersomstandigheden | Bewolkt, 18°C | |

| Gebrek | Oneffenheden | | | | | |
| Conditie-score<br>NEN 2767 | Belang | E, ernstig gebrek | Intensiteit | I, beginstadium | Omvang | Regelmatig (10-30%) |

| Nadere gebreks-omschrijving | Plaatselijke lichte verzakkingen t.p.v. de aansluiting op het brugdek. Advies: i.c.m. groot onderhoud aan het brugdek (zie gebrek 1 en 2) de verharding ophogen | | |

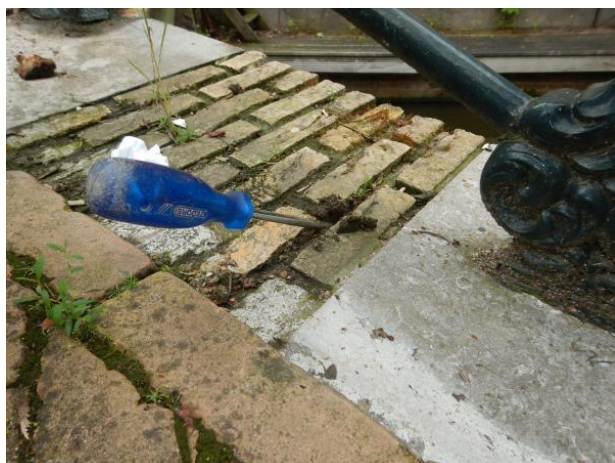
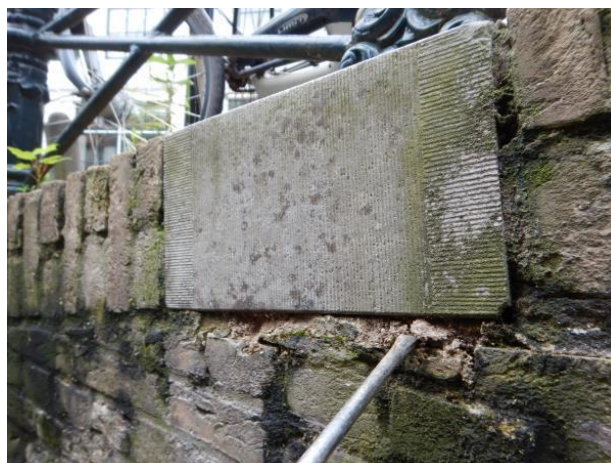
| NEN 2767-4 | | | | | | |
|---|---|---|---|---|---|---|
| Nummer gebrek | 7 | | | Weersomstandigheden | Bewolkt, 18°C | |

| NEN 2767-4 | | | | | | |
|---|---|---|---|---|---|---|
| Gebrek | Voegvulling, defect | | | | | |
| Conditie score<br>NEN 2767 | Belang | G, gering gebrek | Intensiteit | II, gevorderd stadium | Omvang | Regelmatig (10-30%) |

| Nadere gebreks-omschrijving | Bij de noordoostelijke vleugelwand is het voegwerk van de rollaag (en plaatselijk ook daaronder) bros en deels verdwenen/uitgespoeld. Dit geldt ook voor het voorvlak van landhoofd oost | | |

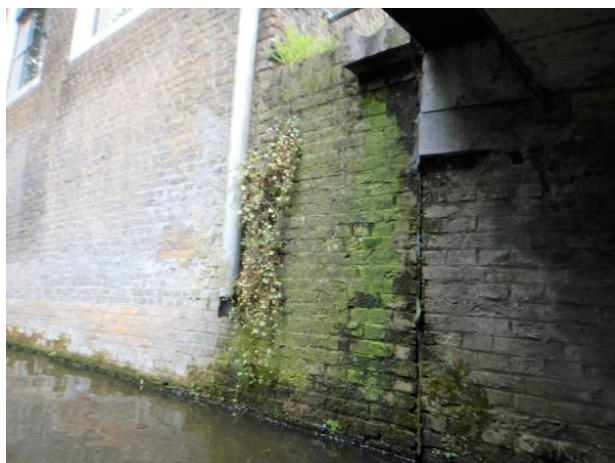
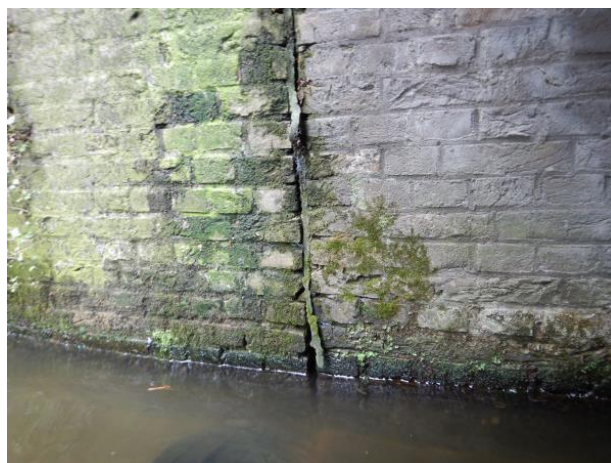
| Nummer gebrek | 8 | | | Weersomstandigheden | | Bewolkt, 18°C | |

| Gebrek | Voegvulling, defect | | | | | | |
| Conditie score<br>NEN 2767 | Belang | G, gering gebrek | Intensiteit | III, eindstadium | | Omvang | Regelmatig (10-30%) |

| Nadere gebreks-omschrijving | De kit in de dilatatievoeg aan de zuidwestzijde zit los | | |

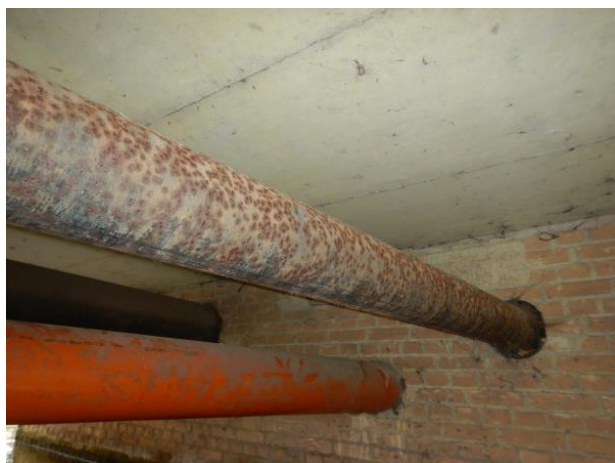
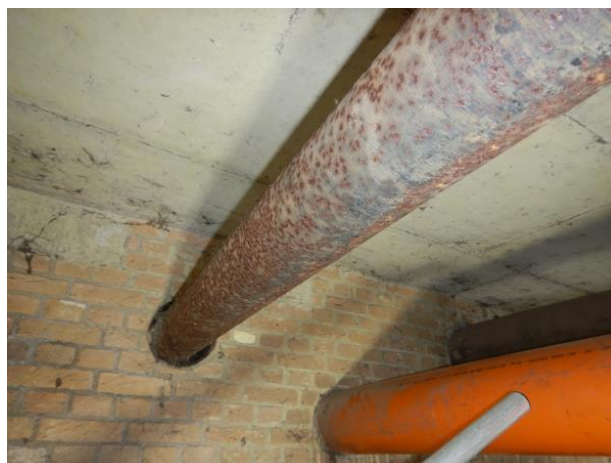
| NEN 2767-4 | | | | | | |
|---|---|---|---|---|---|---|
| Nummer gebrek | 9 | | | Weersomstandigheden | Bewolkt, 18°C | |

| NEN 2767-4 | | | | | | |
|---|---|---|---|---|---|---|
| Gebrek | Corrosie, uniform | | | | | |
| Conditie score<br>NEN 2767 | Belang | S, serieus gebrek | Intensiteit | II, gevorderd stadium | Omvang | Aanzienlijk (30-70%) |

| Nadere gebreksomschrijving | Betreft een buis onder het brugdek (de overige buizen zijn van kunststof) | | |

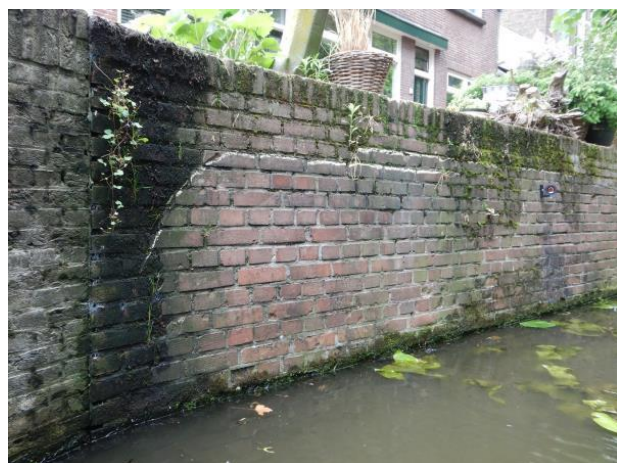
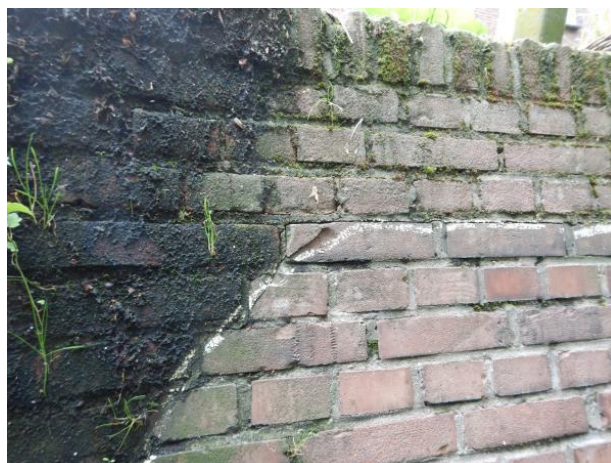
| Nummer gebrek | 10 | | Weersomstandigheden | | Bewolkt, 18°C | |

| Gebrek | Scheurvorming | | | | | |
| Conditie score<br>NEN 2767 | Belang | E, ernstig gebrek | Intensiteit | II, gevorderd stadium | Omvang | Plaatselijk (2-10%) |

| Nadere gebreks-omschrijving | Betreft de aan het kunstwerk grenzende zuidoostelijke kademuur. Het metselwerk is onder rollaag gescheurd, voornamelijk horizontaal over de lintvoegen maar aan het uiteinde ook afbuigend naar omlaag, over de stenen | | |
