Nader onderzoek vaste kunstwerken Gouda

Rapportage Uiterstebrug (objectnummer 000556)

Opdrachtgever: Gemeente Gouda
Referentie: 101673 - GOVO Kunstwerken vast 2020-2021
Revisie: 1
Datum: 19 oktober 2021
Projectnummer Iv-Infra: INFR201077
Opgesteld: T. Keesmaat
Gecontroleerd: J.P. van Dijk / A.C. de Jong

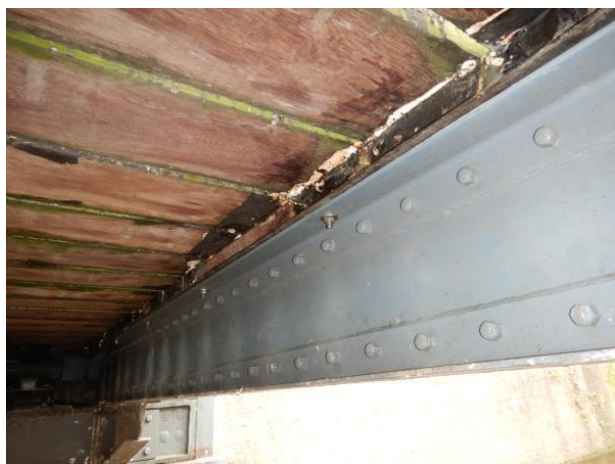
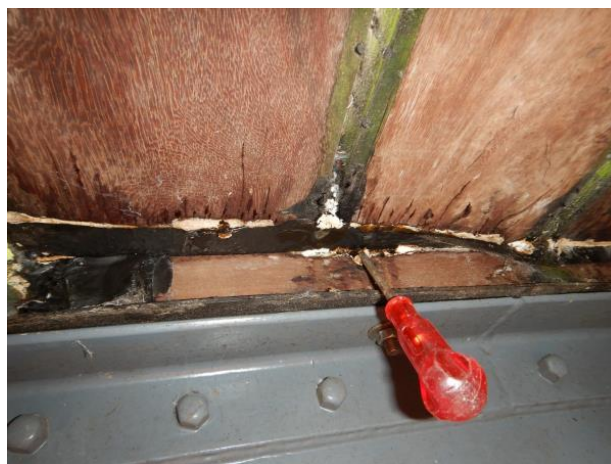
NEN 2767-4							
Kunstwerk	000556 Brug Uiterstebrug			Inspectiedatum	1-7-2021		
				Inspecteur(s)	T. Keesmaat & J.P. van Dijk		
Nummer gebrek	1			Weersomstandigheden	Bewolkt, 18°C		
Element	Bovenbouwconstructie						
Bouwdeel	Dek						
Gebrek	Houtrot						
Gebrek soort	Materiaalintrinsiek						
Conditie score NEN 2767	Belang	E, ernstig gebrek		Intensiteit	I, beginstadium	Omvang	Incidenteel (< 2%)
	Type gebrek	Conditioneel gebrek			Referentie	1 van 100 %

Nadere gebreksomschrijving	De houten dekplanken zijn naar schatting 10-15 jaar oud en daarmee ongeveer op de helft van de theoretische levensduur. Het hout ziet er over het algemeen goed uit en is hard. Lokaal werd schimmelvorming en beginnende aantasting waargenomen tot ca. 4 mm diep, met name bij de contactvlakken met de kantliggers van de middenoverspanning. De verwachting is dat het houten dek over ca. 10 tot 15 jaar vervangen moet worden					
Hoeveelheid	1 %					
Oorzaak	Klimatologische invloeden					
Hersteladvies	Aandachtspunt voor volgende inspectie					
Urgentie	Binnen 3-5 jaar			Planjaar	2026	
Aspect	Duurzaamheid			Klasse	Inspectie	
Risiconiveau	Verhoogd

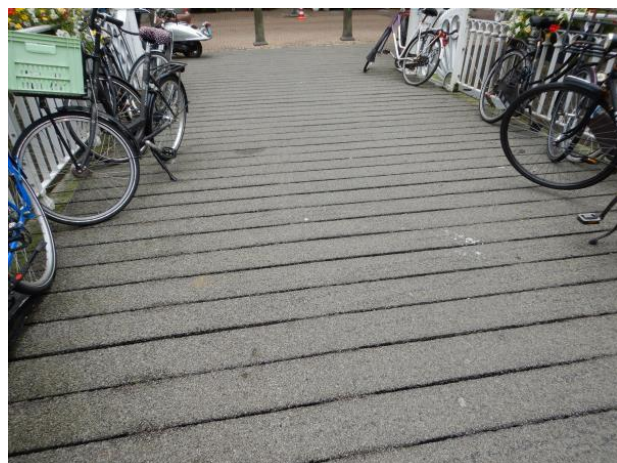
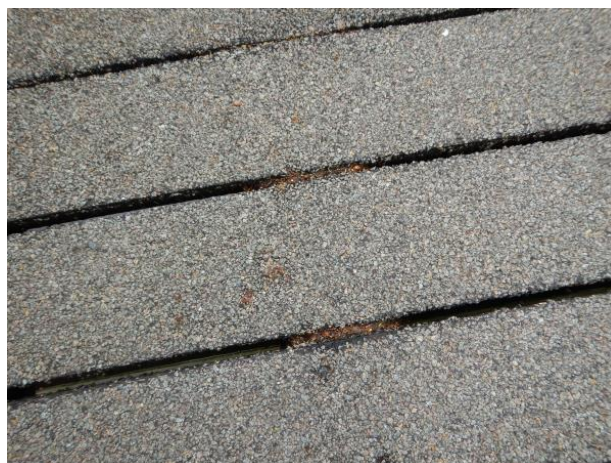
NEN 2767-4						
Kunstwerk	000556 Brug Uiterstebrug			Inspectiedatum	1-7-2021	
				Inspecteur(s)	T. Keesmaat & J.P. van Dijk	
Nummer gebrek	2	Weersomstandigheden		Bewolkt, 18°C		
Element	Bovenbouwconstructie					
Bouwdeel	Dek					
Gebrek	Vervuiling					
Gebrek soort	Afwerking					
Conditie score NEN 2767	Belang	G, gering gebrek	Intensiteit	III, eindstadium	Omvang	Plaatselijk (2-10%)
	Type gebrek	Tekortkoming			Referentie	2 van 85 m2

Nadere gebreksomschrijving	Vuilophoping op de langsliggers tussen de dekplanken. Dit zorgt ervoor dat het hout van de dekplanken minder goed kan drogen en mogelijk sneller aangetast wordt door houtrot, zie gebrek 1. Advies: Dek en onderliggende constructie (samen met het leuningwerk, zie gebrek 18) jaarlijks schoonspuiten om het proces van houtrot zo veel mogelijk te vertragen					
Hoeveelheid	120 m2					
Oorzaak	Vervuiling					
Hersteladvies	Reinigen					
Urgentie	Binnen 0-2 jaar			Planjaar	2021	
Aspect	Duurzaamheid			Klasse	Cyclisch onderhoud	
Risiconiveau	Hoog

Maatregel				Hoeveelheid	Eenheid	Tarief (€)	Bedrag (€)
Reinigen complete constructies		All-in		120	m2	€ 19,00	€ 2.280,00
Deze maatregel is van toepassing op de volgende schades: 2, 18							
Werksoort	Status	Interval	Totaal	120	m2		€ 2.280,00
Schoonmaken	Actueel	1

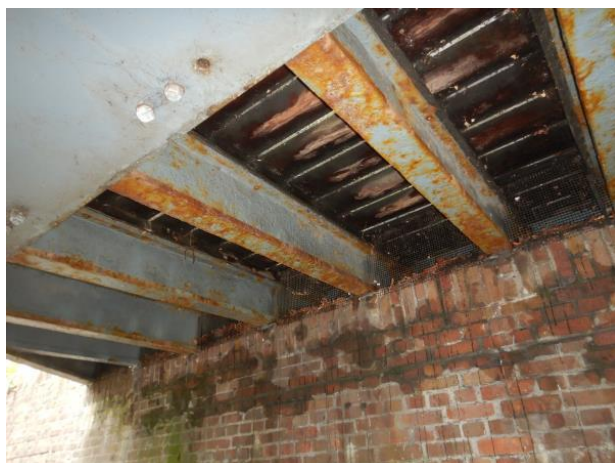
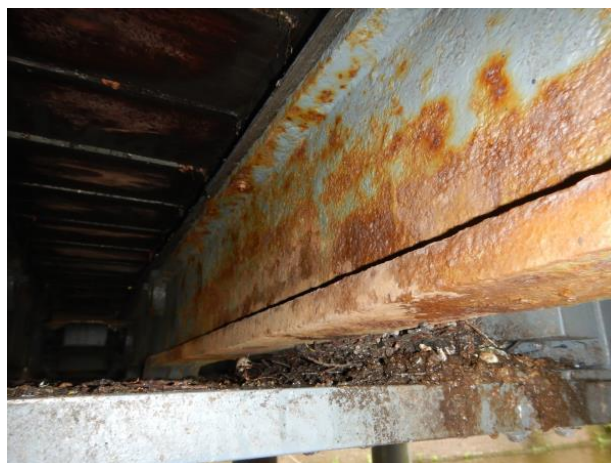
NEN 2767-4						
Kunstwerk	000556 Brug Uiterstebrug		Inspectiedatum	1-7-2021		
			Inspecteur(s)	T. Keesmaat & J.P. van Dijk		
Nummer gebrek	3		Weersomstandigheden	Bewolkt, 18°C		
Element	Hoofddraagconstructie vast					
Bouwdeel	Langsligger					
Gebrek	Corrosie, uniform					
Gebrek soort	Materiaal oppervlak					
Conditie score NEN 2767	Belang	S, serieus gebrek	Intensiteit	II, gevorderd stadium	Omvang	Regelmatig (10-30%)
	Type gebrek	Conditioneel gebrek		Referentie	15 van 100 %

Nadere gebreks-omschrijving	De gietijzere liggers van aanbrug oost zijn over gem. 20% van het oppervlak matig tot zwaar geroest. In mindere mate geldt dit ook voor aanbrug west (gem. 10%). Lokaal heeft dit geleid tot materiaalafname, zie gebrek 4.				
Hoeveelheid	120 m ²				
Oorzaak	Klimatologische invloeden				
Hersteladvies	Conserveren				
Urgentie	Binnen 0-2 jaar		Planjaar	2022	
Aspect	Duurzaamheid		Klasse	Cyclisch onderhoud	
Risiconiveau	Hoog

Maatregel	Hoeveelheid	Eenheid	Tarief (€)	Bedrag (€)	
Stralen en conserveren gietijzere langsliggers Deze maatregel is van toepassing op de volgende schades: 3, 4	All-in	120	m ²	€ 270,00	€ 32.400,00
Werksoort	Status	Interval	Totaal	120	m²
Schilderwerk	Actueel	20			€ 32.400,00

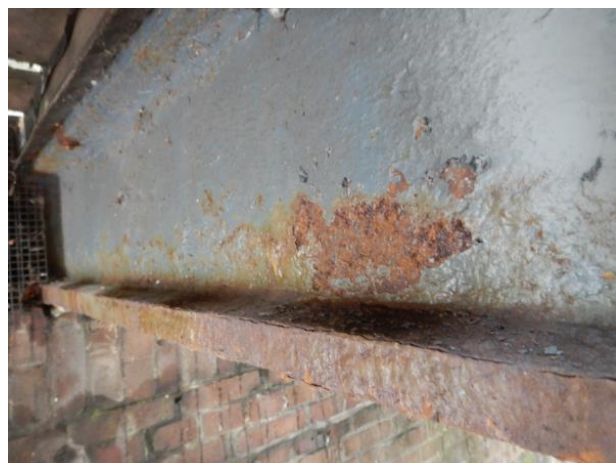
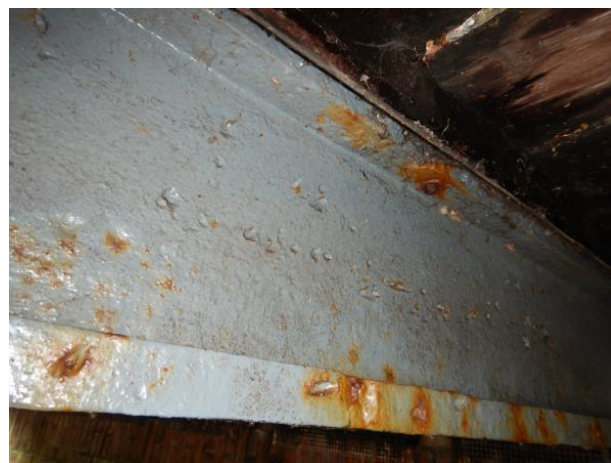
NEN 2767-4						
Kunstwerk	000556 Brug Uiterstebrug			Inspectiedatum	1-7-2021	
				Inspecteur(s)	T. Keesmaat & J.P. van Dijk	
Nummer gebrek	4			Weersomstandigheden	Bewolkt, 18°C	
Element	Hoofddraagconstructie vast					
Bouwdeel	Langsligger					
Gebrek	Capaciteit, verminderd					
Gebrek soort	Werking secundair					
Conditie score NEN 2767	Belang	S, serieus gebrek	Intensiteit	II, gevorderd stadium	Omvang	Plaatselijk (2-10%)
	Type gebrek	Conditioneel gebrek			Referentie	7 van 100 %

Nadere gebreks- omschrijving	De zware corrosie (zie gebrek 3) heeft op meerdere plaatsen geleid tot 4 mm diepe corrosieputten (materiaalverlies). Bij aanbrug west zijn de putten voor een deel overgeschilderd. Advies: stralen en conserveren om meer materiaalverlies zoveel mogelijk te voorkomen en bij verificatieberekeningen rekening houden met 1 mm diktevermindering over de gehele doorsnede. Op een flens- en lijfdikte van 30 mm betekent dit een doorsnedevermindering van ca. 7%					
Hoeveelheid	1 mm					
Oorzaak	Corrosie					
Hersteladvies	Conserveren					
Urgentie	Binnen 0-2 jaar			Planjaar	2022	
Aspect	Functioneren			Klasse	Cyclisch onderhoud	
Risiconiveau	Hoog

Maatregel				Hoeveelheid	Eenheid	Tarief (€)	Bedrag (€)
Stralen en conserveren gietijzeren langsliggers		All-in		120	m2	€ 270,00	€ 32.400,00
Deze maatregel is van toepassing op de volgende schades: 3, 4							
Werksoort	Status	Interval	Totaal	120	m2		€ 32.400,00
Schilderwerk	Actueel	20

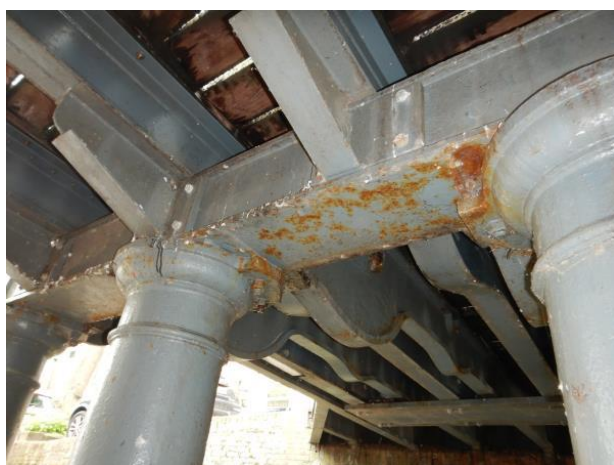
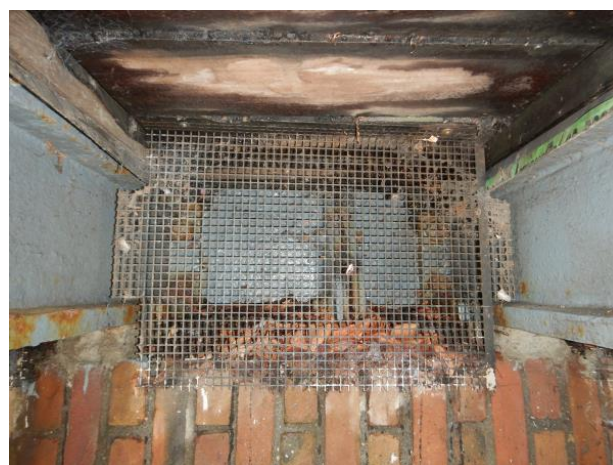
NEN 2767-4						
Kunstwerk	000556 Brug Uiterstebrug			Inspectiedatum	1-7-2021	
				Inspecteur(s)	T. Keesmaat & J.P. van Dijk	
Nummer gebrek	5	Weersomstandigheden		Bewolkt, 18°C		
Element	Steunpunt					
Bouwdeel	Balk					
Gebrek	Corrosie, uniform					
Gebrek soort	Materiaal oppervlak					
Conditie score NEN 2767	Belang	S, serieus gebrek	Intensiteit	II, gevorderd stadium	Omvang	Plaatselijk (2-10%)
	Type gebrek	Conditioneel gebrek			Referentie	3 van 100 %

Nadere gebreks- omschrijving	Betreft de dwarsdragers aan de bovenzijde van de kolommen en op de landhoofden (achter de duivenroosters). Deze zijn over ca. 0-5% van het oppervlak matig tot zwaar geroest				
Hoeveelheid	40 m2				
Oorzaak	Klimatologische invloeden				
Hersteladvies	Conserveren				
Urgentie	Binnen 0-2 jaar			Planjaar	2022
Aspect	Duurzaamheid			Klasse	Cyclisch onderhoud
Risiconiveau	Hoog

Maatregel				Hoeveelheid	Eenheid	Tarief (€)	Bedrag (€)
Stralen en conserveren gietijzeren dwarsdragers		All-in		40	m2	€ 270,00	€ 10.800,00
Werksoort	Status	Interval	Totaal	40	m2		€ 10.800,00
Schilderwerk	Actueel	20

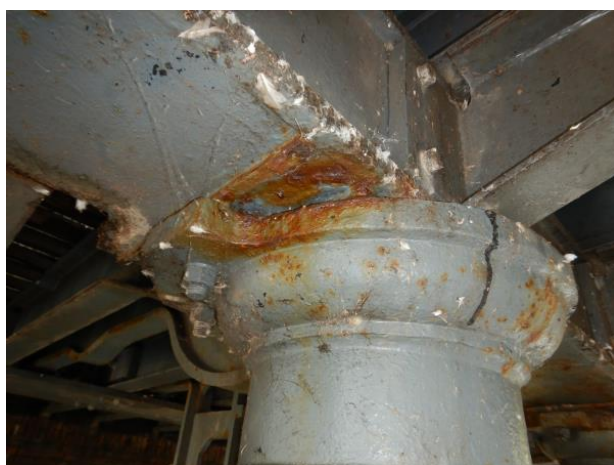
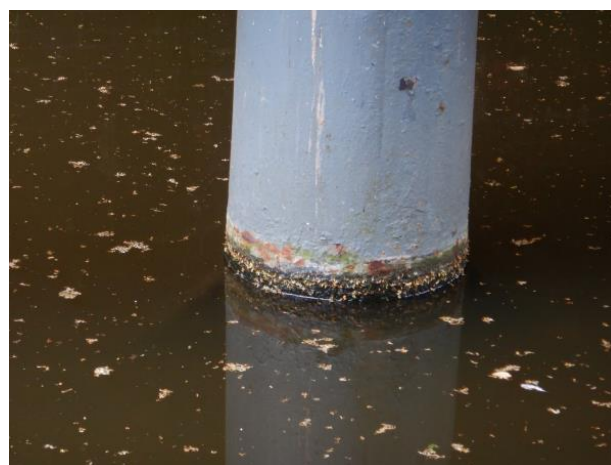
NEN 2767-4						
Kunstwerk	000556 Brug Uiterstebrug			Inspectiedatum	1-7-2021	
				Inspecteur(s)	T. Keesmaat & J.P. van Dijk	
Nummer gebrek	6			Weersomstandigheden	Bewolkt, 18°C	
Element	Steunpunt					
Bouwdeel	Kolom					
Gebrek	Corrosie, uniform					
Gebrek soort	Materiaal oppervlak					
Conditie score NEN 2767	Belang	S, serieus gebrek	Intensiteit	II, gevorderd stadium	Omvang	Incidenteel (< 2%)
	Type gebrek	Conditioneel gebrek			Referentie	1 van 100 %

Nadere gebreks-omschrijving	Betreft de gietijzeren kolommen. Deze zijn over ca. < 1% van het oppervlak matig tot zwaar geroest, met name aan de bovenzijde en boven de waterlijn.					
Hoeveelheid	45 m2					
Oorzaak	Klimatologische invloeden					
Hersteladvies	Conserveren					
Urgentie	Binnen 0-2 jaar			Planjaar	2022	
Aspect	Duurzaamheid			Klasse	Cyclisch onderhoud	
Risiconiveau	Verhoogd

Maatregel				Hoeveelheid	Eenheid	Tarief (€)	Bedrag (€)
Stralen en conserveren gietijzeren kolommen		All-in		45	m2	€ 270,00	€ 12.150,00
Werksoort	Status	Interval	Totaal	45	m2		€ 12.150,00
Schilderwerk	Actueel	20

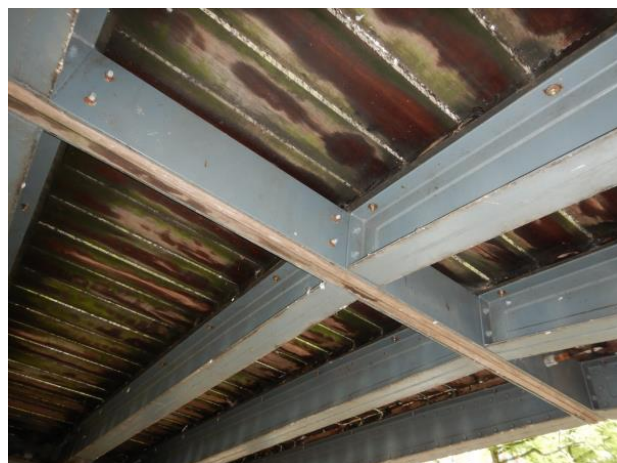
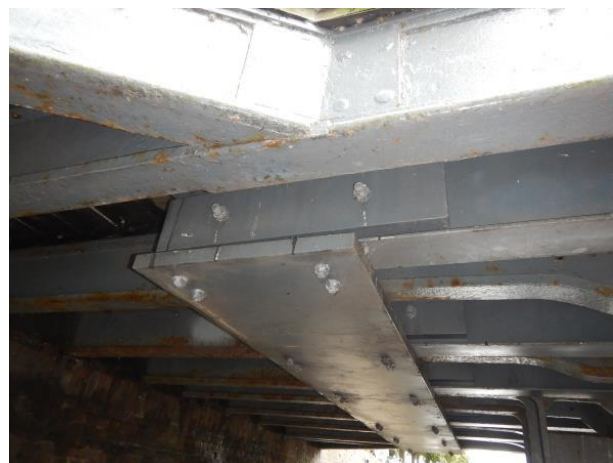
NEN 2767-4						
Kunstwerk	000556 Brug Uiterstebrug			Inspectiedatum	1-7-2021	
				Inspecteur(s)	T. Keesmaat & J.P. van Dijk	
Nummer gebrek	7			Weersomstandigheden	Bewolkt, 18°C	
Element	Hoofddraagconstructie beweegbaar					
Bouwdeel	Langsligger					
Gebrek	Corrosie, uniform					
Gebrek soort	Materiaal oppervlak					
Conditie score NEN 2767	Belang	S, serieus gebrek	Intensiteit	II, gevorderd stadium	Omvang	Incidenteel (< 2%)
	Type gebrek	Conditioneel gebrek			Referentie	1 van 100 %

Nadere gebreks- omschrijving	Incidenteel corrosie t.p.v. bevestigingsmiddelen en t.g.v. kleine beschadigingen. Verder is de conservering op de stalen liggers van het beweegbare gedeelte in goede conditie. Geadviseerd wordt om tegelijkertijd met het groot onderhoud aan de gietijzeren constructie (zie voorgaande gebreken) de conservering op de stalen liggers waar nodig bij te plekken en eventueel te overlagen. Dit geldt ook voor de contragewichten, draaipunten en randprofielen (elk bouwdeel 1 m1 bijwerken)					
Hoeveelheid	120 m2					
Oorzaak	Klimatologische invloeden					
Hersteladvies	Conserveren					
Urgentie	Binnen 0-2 jaar			Planjaar	2022	
Aspect	Duurzaamheid			Klasse	Cyclisch onderhoud	
Risiconiveau	Beperkt

Maatregel				Hoeveelheid	Eenheid	Tarief (€)	Bedrag (€)
klein onderhoud conservering staalwerk		All-in		120	m2	€ 75,00	€ 9.000,00
Werksoort	Status	Interval	Totaal	120	m2		€ 9.000,00
Schilderwerk	Actueel	10

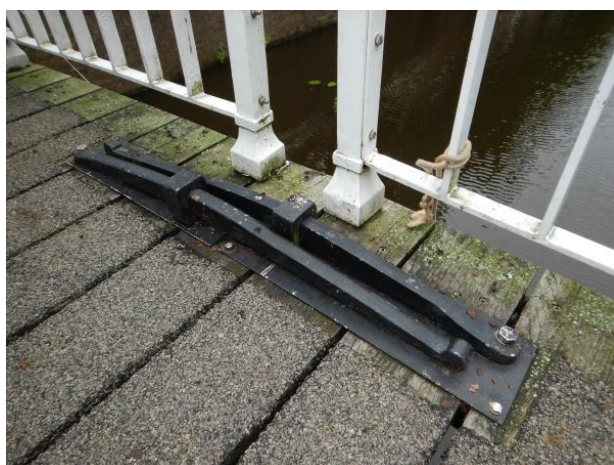
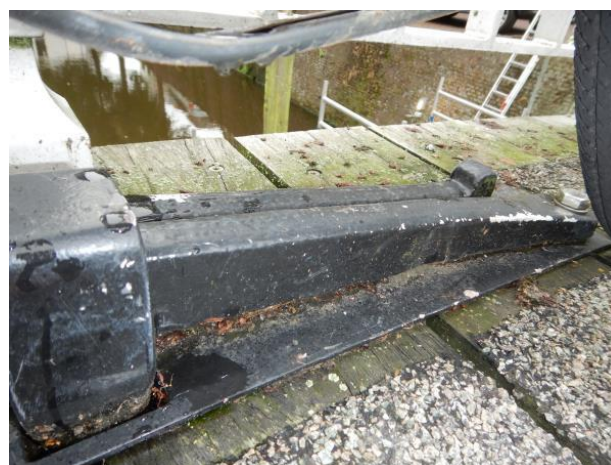
NEN 2767-4						
Kunstwerk	000556 Brug Uiterstebrug			Inspectiedatum	1-7-2021	
				Inspecteur(s)	T. Keesmaat & J.P. van Dijk	
Nummer gebrek	8			Weersomstandigheden	Bewolkt, 18°C	
Element	Grendelinrichting					
Bouwdeel	Grendel					
Gebrek	Beschermlaag, defect					
Gebrek soort	Constructief secundair					
Conditie score NEN 2767	Belang	S, serieus gebrek	Intensiteit	II, gevorderd stadium	Omvang	Plaatselijk (2-10%)
	Type gebrek	Conditioneel gebrek			Referentie	5 van 100 %

Nadere gebreks-omschrijving	De conservering op de grendels is op diverse plaatsen afgebladderd of afgestoten zonder dat dit corrosie veroorzaakt					
Hoeveelheid	2 stuk(s)					
Oorzaak	Mechanische invloed					
Hersteladvies	Conserveren					
Urgentie	Binnen 0-2 jaar			Planjaar	2022	
Aspect	Duurzaamheid			Klasse	Correctief onderhoud	
Risiconiveau	Beperkt

Maatregel				Hoeveelheid	Eenheid	Tarief (€)	Bedrag (€)
Klein onderhoud conservering grendelinrichting	Arbeid			4	uur	€ 80,00	€ 320,00
	Materiaal			1	post	€ 80,00	€ 80,00
Werksoort	Status	Interval	Totaal	2	stuks		€ 400,00
Schilderwerk	Actueel	N.v.t.

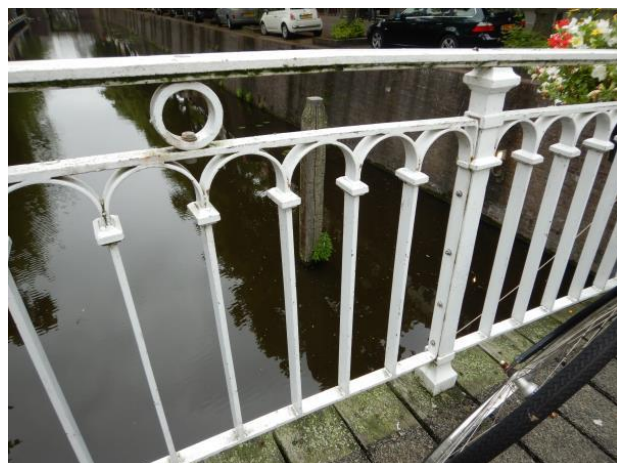
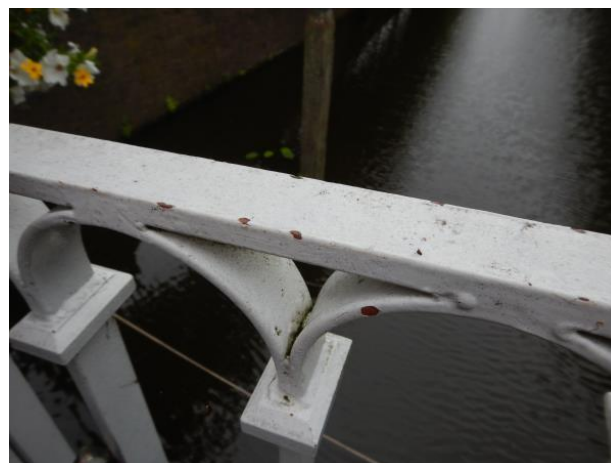
Nadere gebreksomschrijving	De conservering van het leuningwerk op de brug is vervuild maar in goede staat. Plaatselijk zijn er kleine beschadigingen tot de grondlaag met incidenteel een klein roestplekje. De leuningen op de landhoofden vertonen meer corrosie met name aan de zuidzijde van landhoofd oost, zie ook gebrek 10. Advies: klein onderhoud aan de conservering uitvoeren (bijplekken en 1x overlagen)					
Hoeveelheid	2 m2					
Oorzaak	Mechanische invloed					
Hersteladvies	Herstellen					
Urgentie	Binnen 0-2 jaar			Planjaar	2022	
Aspect	Aanzien			Klasse	Correctief onderhoud	
Risiconiveau	Hoog

Maatregel				Hoeveelheid	Eenheid	Tarief (€)	Bedrag (€)
klein onderhoud conservering staalwerk		All-in		100	m2	€ 75,00	€ 7.500,00
Deze maatregel is van toepassing op de volgende schades: 9, 10							
Werksoort	Status	Interval	Totaal	100	m2		€ 7.500,00
Schilderwerk	Actueel	10

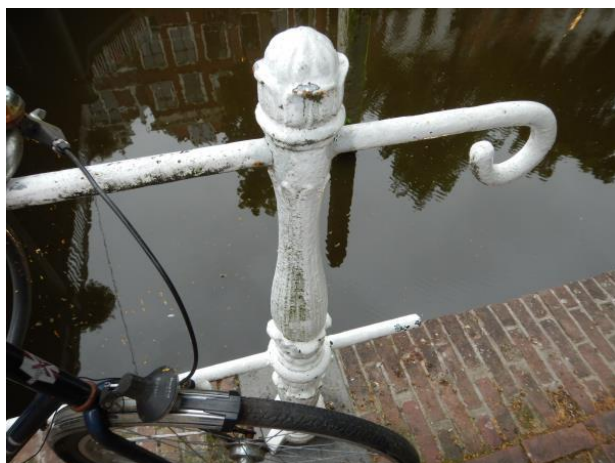
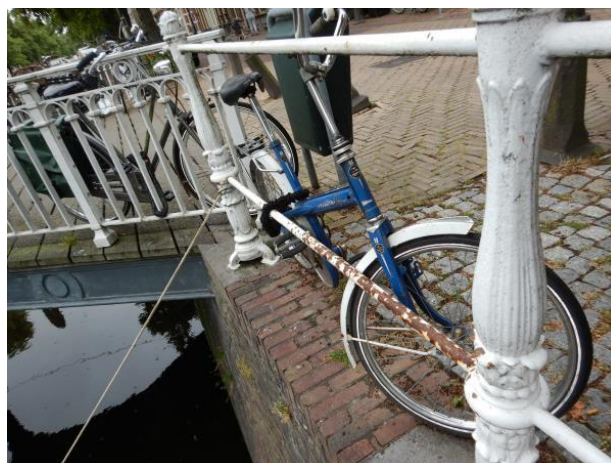
Nadere gebreksomschrijving	De leuningwerken op de landhoofden vertonen op veel plaatsen mechanische beschadigingen aan de conservering en corrosie, met name het leuningdeel aan de zuidoostzijde				
Hoeveelheid	4 stuk(s)				
Oorzaak	Mechanische invloed				
Hersteladvies	Conserveren				
Urgentie	Binnen 0-2 jaar		Planjaar	2022	
Aspect	Duurzaamheid		Klasse	Correctief onderhoud	
Risiconiveau	Hoog

Maatregel				Hoeveelheid	Eenheid	Tarief (€)	Bedrag (€)
klein onderhoud conservering staalwerk		All-in		100	m2	€ 75,00	€ 7.500,00
Deze maatregel is van toepassing op de volgende schades: 9, 10							
Werksoort	Status	Interval	Totaal	100	m2		€ 7.500,00
Schilderwerk	Actueel	10

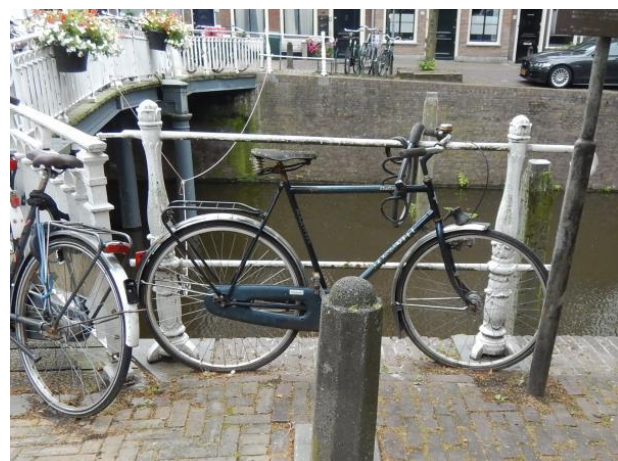
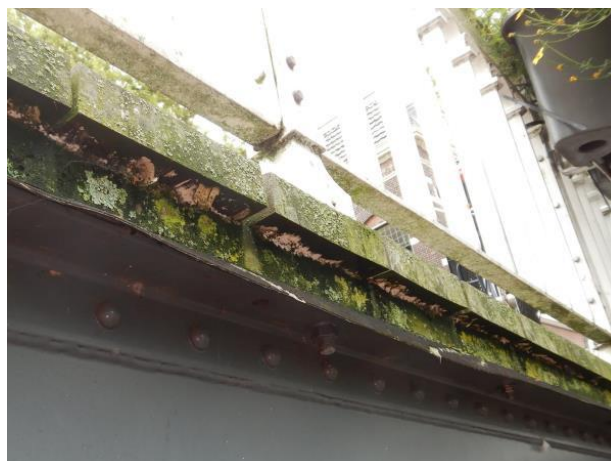
Nadere gebreksomschrijving	De noordelijke leuning op landhoofd oost staat los (is met de hand heen en weer te bewegen). Dit geldt in mindere mate ook voor de leuning op het beweegbare gedeelte van de brug. Bij deze leuning wordt het waarschijnlijk veroorzaakt door verlies aan klemkracht omdat de bout door het houten dek loopt (zie foto rechts). Advies: leuningstijlen vastzetten voorafgaand aan de conserveringswerkzaamheden (zie gebrek 9 en 10)				
Hoeveelheid	14 stuk(s)				
Oorzaak	Mechanische invloed				
Hersteladvies	Vastzetten				
Urgentie	Binnen 0-2 jaar		Planjaar	2022	
Aspect	Veiligheid		Klasse	Correctief onderhoud	
Risiconiveau	Hoog

Maatregel			Hoeveelheid	Eenheid	Tarief (€)	Bedrag (€)	
Losse leuningstijlen vastzetten			Arbeid	8	uur	€ 80,00	€ 640,00
			Materiaal	1	post	€ 60,00	€ 60,00
			Materieel	1	post	€ 300,00	€ 300,00
Werksoort	Status	Interval	Totaal	14	stuk(s)	€ 1.000,00	
Smidswerk	Actueel	N.v.t.

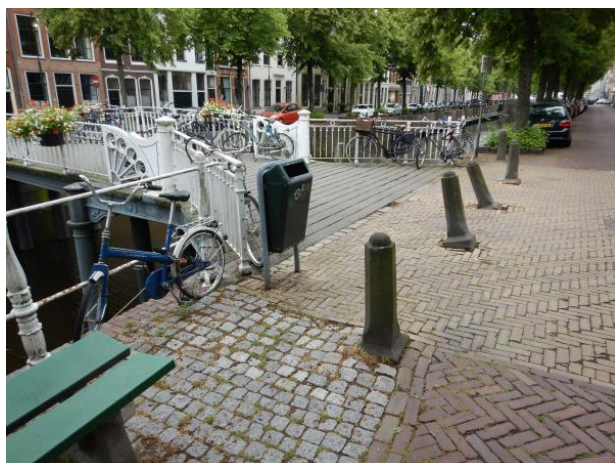
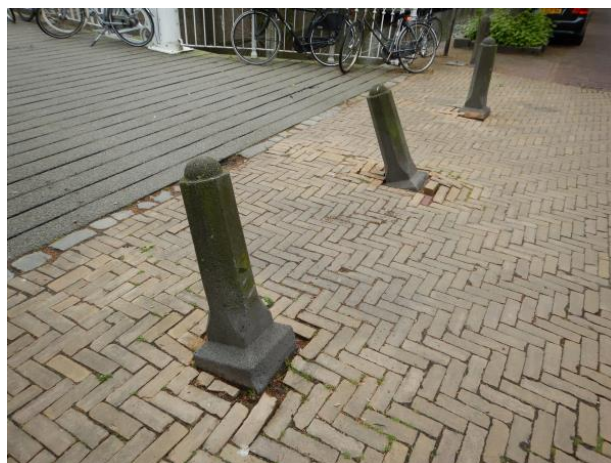
Nadere gebreksomschrijving	Op het oostelijk landhoofd zijn drie palen door aanrijding omgedrukt					
Hoeveelheid	3 stuk(s)					
Oorzaak	Aanrijding					
Hersteladvies	Herstellen					
Urgentie	Binnen 0-2 jaar			Planjaar	2022	
Aspect	Functioneren			Klasse	Correctief onderhoud	
Risiconiveau	Hoog

Maatregel				Hoeveelheid	Eenheid	Tarief (€)	Bedrag (€)
Palen rechtzetten		Arbeid	4	stuk(s)	€ 80,00	€ 320,00	
		Materieel	2	uur	€ 90,00	€ 180,00	
Werksoort	Status	Interval	Totaal	3	stuk(s)	€ 500,00	
Verharding	Actueel	N.v.t.

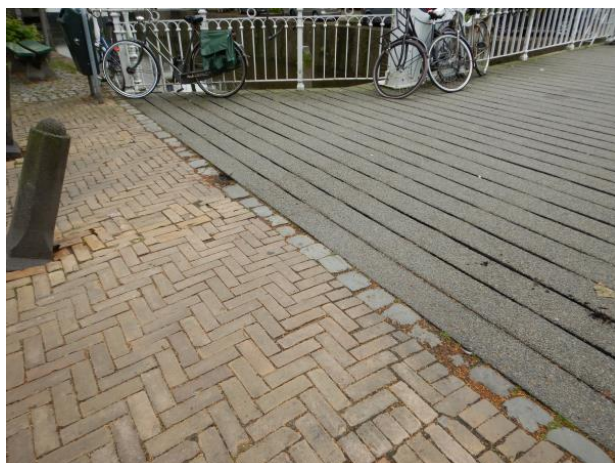
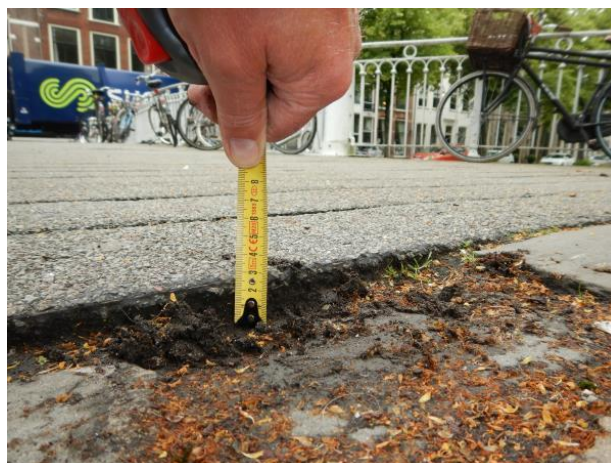
Nadere gebreks- omschrijving	De bestrating op landhoofd oost is lokaal tot 2,5 cm gezakt ten opzichte van het brugdek. Tevens is de bestrating rond de aangereden palen (zie gebrek 12) opgedrukt				
Hoeveelheid	20 m2				
Oorzaak	Zetting				
Hersteladvies	Herstellen				
Urgentie	Binnen 0-2 jaar		Planjaar	2022	
Aspect	Veiligheid		Klasse	Cyclisch onderhoud	
Risiconiveau	Hoog

Maatregel		Hoeveelheid	Eenheid	Tarief (€)	Bedrag (€)
bestrating ophogen en herstellen	All-in	20	m2	€ 110,00	€ 2.200,00
Werksoort	Status	Interval	Totaal		
Verharding	Actueel	10	20	m2	€ 2.200,00

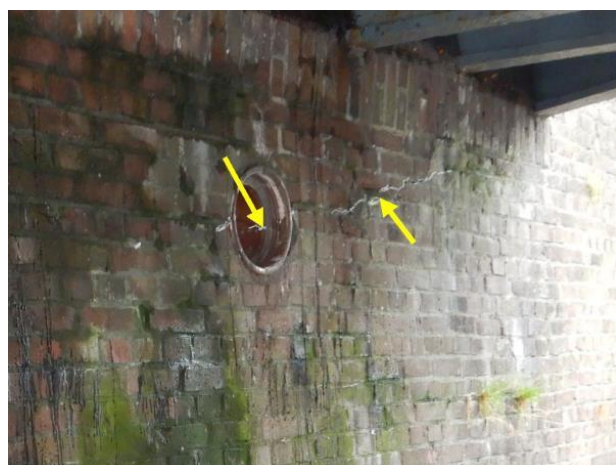
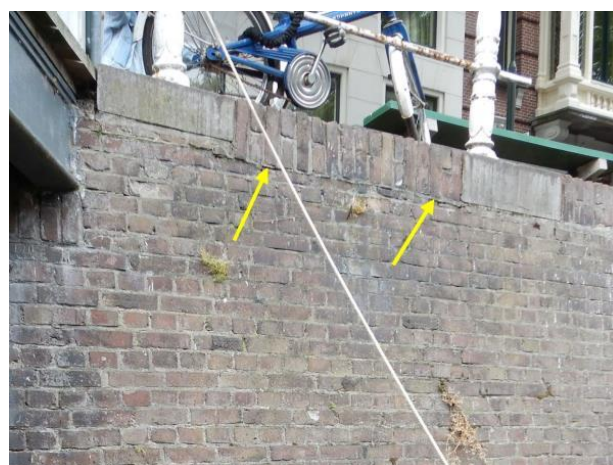
Nadere gebreksomschrijving	Landhoofd oost. Scheurvorming aan de zuidzijde onder het brugdek naast en dwars door de rioolbuis (gresbuis). Tevens horizontale scheur onder de rollaag ten zuiden van de brug				
Hoeveelheid	3 m1				
Oorzaak	Klimatologische invloeden				
Hersteladvies	Aandachtspunt voor volgende inspectie				
Urgentie	Binnen 3-5 jaar		Planjaar	2026	
Aspect	Duurzaamheid		Klasse	Inspectie	
Risiconiveau	Verwaarloosbaar

Maatregel				Hoeveelheid	Eenheid	Tarief (€)	Bedrag (€)
Aandachtspunt bij volgende inspecties							
Werksoort	Status	Interval	Totaal		post		
Advisering	Actueel	5
