**Datum** : 02-10-2019, Rotterdam  
**Ons projectnummer** : CAL-78135  
**Betreft** : Inventarisatie Chroom-6 en Lood, versie 1.0 d.d. 2 oktober 2019

## Rapportage Chroom-6 en lood

Onderstellen metro's met wagennummers 90 A/B & 101 A/B

Provincialeweg 2 te Diemen

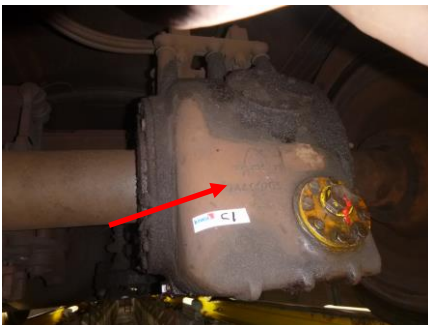
*Monsterlocatie C1, stel 90B*

| Monsternummer | Certificaatnummer | Analyse methode | Analyseresultaat Chroom-6 |
|---|---|---|---|
| M19-0251, C1 chroom-6<br>Tandwielkast, stel 90B | ICR19-0053 | Eigen methode<br>conform ISO 15192 | 67 mg/kg |

| Monsternummer | Certificaatnummer | Meetmethode | Resultaat Lood |
|---|---|---|---|
| M19-0865, C1 lood<br>Tandwielkast, stel 90B | XRR19-0157 | XRF<br>(Röntgen fluorescentie analyse) | Niet detecteerbaar |

Locaties C1, C3, C4 & C11 van toepassing 1 bevatten een verhoogde concentratie chroom-6 (Cr6+), in de resterende bemonsterde locaties is er een lage concentratie chroom-6 (Cr6+) aanwezig.

Bij het behoud van de toepassing wordt het opstellen van een beheersplan aanbevolen. Indien de verflaag/coating onberoerd blijft is er geen aanleiding om maatregelen te treffen. Indien de verflaag beschadigd wordt als gevolg van slijtage of gebruikssporen dienen er aanvullende maatregelen getroffen te worden. Wanneer er herstelwerkzaamheden uitgevoerd, bijvoorbeeld schuren, snijden, slijpen of andere bewerkingen, dienen hierbij de voorgeschreven procedures te worden gevolgd en de juiste PBM's worden gebruikt.

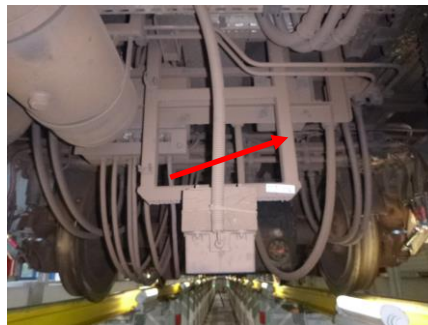
*Monsterlocatie C2, stel 90B*

| Monsternummer | Certificaatnummer | Analyse methode | Analyseresultaat Chroom-6 |
|---|---|---|---|
| M19-0252, C2 chroom-6<br>Beugel, stel 90B | ICR19-0053 | Eigen methode<br>conform ISO 15192 | 8 mg/kg |

| Monsternummer | Certificaatnummer | Meetmethode | Resultaat Lood |
|---|---|---|---|
| M19-0866, C2 lood<br>Beugel, stel 90B | XRR19-0157 | XRF<br>(Röntgen fluorescentie analyse) | Niet detecteerbaar |

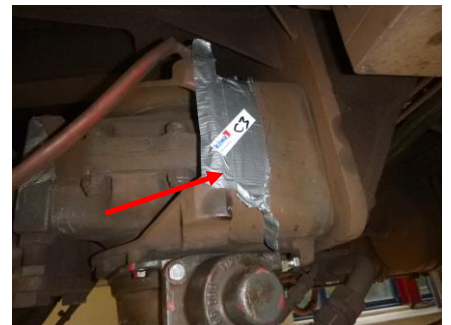
*Monsterlocatie C3, stel 90B*

| Monsternummer | Certificaatnummer | Analyse methode | Analyseresultaat Chroom-6 |
|---|---|---|---|
| M19-0253, C3 chroom-6<br>Omschrijving onbekend,<br>stel 90B | ICR19-0053 | Eigen methode<br>conform ISO 15192 | 355 mg/kg |

| Monsternummer | Certificaatnummer | Meetmethode | Resultaat Lood |
|---|---|---|---|
| M19-0867, C3 lood<br>Omschrijving onbekend, stel 90B | XRR19-0157 | XRF<br>(Röntgen fluorescentie analyse) | 1700 mg/kg |

Locatie C3, C4, C10, C11 & C12 van toepassing 1 bevatten een verhoogde concentratie lood (Pb), in de resterende bemonsterde locaties is geen lood detecteerbaar.

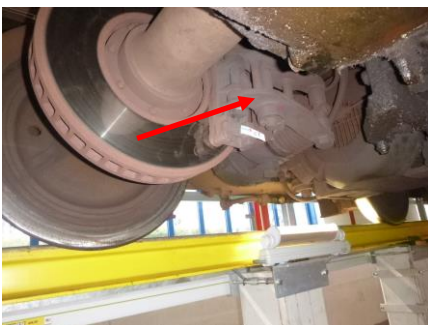
*Monsterlocatie C4, stel 90B*

| Monsternummer | Certificaatnummer | Analyse methode | Analyseresultaat Chroom-6 |
|---|---|---|---|
| M19-0254, C4 chroom-6<br>Remschijf, stel 90B | ICR19-0053 | Eigen methode<br>conform ISO 15192 | 751 mg/kg |

| Monsternummer | Certificaatnummer | Meetmethode | Resultaat Lood |
|---|---|---|---|
| M19-0868, C4 lood<br>Remschijf, stel 90B | XRR19-0157 | XRF<br>(Röntgen fluorescentie analyse) | 310 mg/kg |

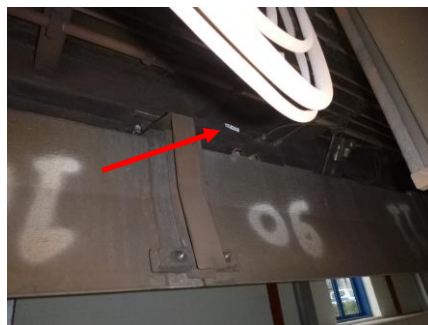
*Monsterlocatie C5, stel 90B*

| Monsternummer | Certificaatnummer | Analyse methode | Analyseresultaat Chroom-6 |
|---|---|---|---|
| M19-0255, C5 chroom-6<br>Omschrijving onbekend,<br>stel 90B | ICR19-0053 | Eigen methode<br>conform ISO 15192 | 5 mg/kg |

| Monsternummer | Certificaatnummer | Meetmethode | Resultaat Lood |
|---|---|---|---|
| M19-0869, C5 lood.<br>Omschrijving onbekend, stel 90B | XRR19-0157 | XRF<br>(Röntgen fluorescentie analyse) | Niet detecteerbaar |

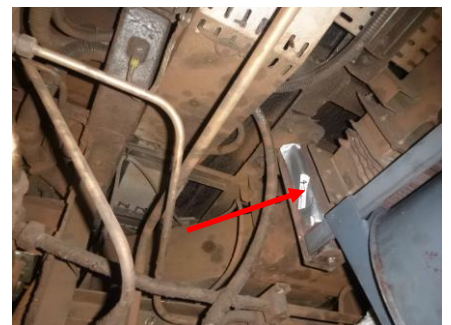
*Monsterlocatie C6, stel 90A*

| Monsternummer | Certificaatnummer | Analyse methode | Analyseresultaat Chroom-6 |
|---|---|---|---|
| M19-0256, C6 chroom-6<br>Omschrijving onbekend,<br>stel 90A | ICR19-0053 | Eigen methode<br>conform ISO 15192 | 9 mg/kg |

| Monsternummer | Certificaatnummer | Meetmethode | Resultaat Lood |
|---|---|---|---|
| M19-0870, C6 lood<br>Omschrijving onbekend, stel 90A | XRR19-0157 | XRF<br>(Röntgen fluorescentie analyse) | Niet detecteerbaar |

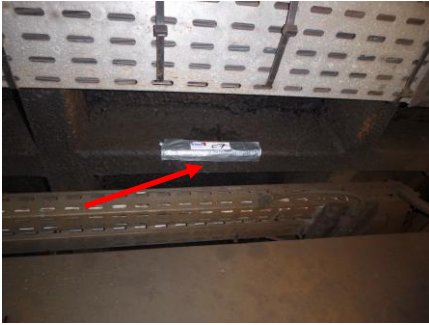
*Monsterlocatie C7, stel 90B*

| Monsternummer | Certificaatnummer | Analyse methode | Analyseresultaat Chroom-6 |
|---|---|---|---|
| M19-0257, C7 chroom-6<br>Omschrijving onbekend,<br>stel 90A | ICR19-0053 | Eigen methode<br>conform ISO 15192 | 6 mg/kg |

| Monsternummer | Certificaatnummer | Meetmethode | Resultaat Lood |
|---|---|---|---|
| M19-0871, C7 lood<br>Omschrijving onbekend, stel 90A | XRR19-0157 | XRF<br>(Röntgen fluorescentie analyse) | Niet detecteerbaar |

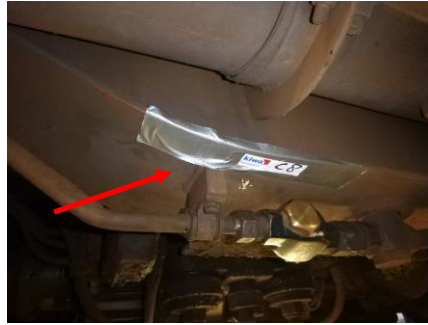
*Monsterlocatie C8, stel 90B*

| Monsternummer | Certificaatnummer | Analyse methode | Analyseresultaat Chroom-6 |
|---|---|---|---|
| M19-0258, C8 chroom-6<br>Omschrijving onbekend,<br>stel 90A | ICR19-0053 | Eigen methode<br>conform ISO 15192 | 7 mg/kg |

| Monsternummer | Certificaatnummer | Meetmethode | Resultaat Lood |
|---|---|---|---|
| M19-0872, C8 lood<br>Omschrijving onbekend, stel 90A | XRR19-0157 | XRF<br>(Röntgen fluorescentie analyse) | Niet detecteerbaar |

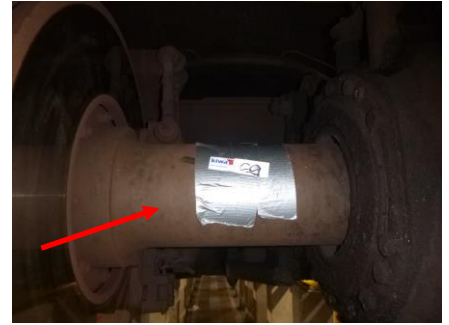
*Monsterlocatie C9, stel 90B*

| Monsternummer | Certificaatnummer | Analyse methode | Analyseresultaat Chroom-6 |
|---|---|---|---|
| M19-0259, C9 chroom-6<br>Wielas, stel 90A | ICR19-0053 | Eigen methode<br>conform ISO 15192 | 5 mg/kg |

| Monsternummer | Certificaatnummer | Meetmethode | Resultaat Lood |
|---|---|---|---|
| M19-0873, C9 lood<br>Wielas, stel 90A | XRR19-0157 | XRF<br>(Röntgen fluorescentie analyse) | Niet detecteerbaar |

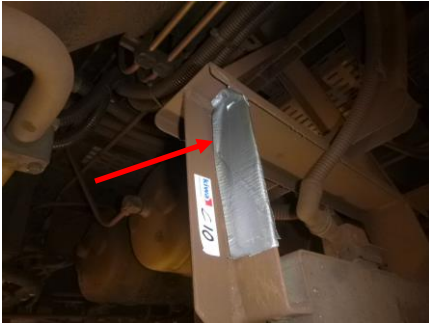
*Monsterlocatie C10, stel 90B*

| Monsternummer | Certificaatnummer | Analyse methode | Analyseresultaat Chroom-6 |
|---|---|---|---|
| M19-0260, C10 chroom-6<br>Omschrijving onbekend,<br>stel 90A | ICR19-0053 | Eigen methode<br>conform ISO 15192 | 14 mg/kg |

| Monsternummer | Certificaatnummer | Meetmethode | Resultaat Lood |
|---|---|---|---|
| M19-0874, C10 lood<br>Omschrijving onbekend, stel 90A | XRR19-0157 | XRF<br>(Röntgen fluorescentie analyse) | 140 mg/kg |

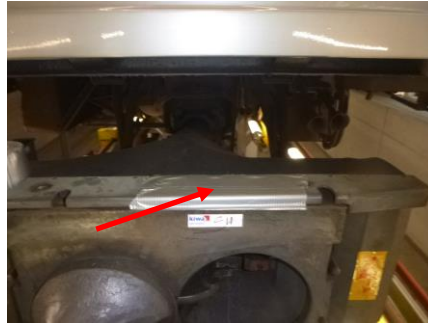
*Monsterlocatie C11, stel 90B*

| Monsternummer | Certificaatnummer | Analyse methode | Analyseresultaat Chroom-6 |
|---|---|---|---|
| M19-0261, C11 chroom-6<br>Omschrijving onbekend,<br>stel 90A | ICR19-0053 | Eigen methode<br>conform ISO 15192 | 67 mg/kg |

| Monsternummer | Certificaatnummer | Meetmethode | Resultaat Lood |
|---|---|---|---|
| M19-0875, C11 lood<br>Omschrijving onbekend, stel 90A | XRR19-0157 | XRF<br>(Röntgen fluorescentie analyse) | 1140 mg/kg |

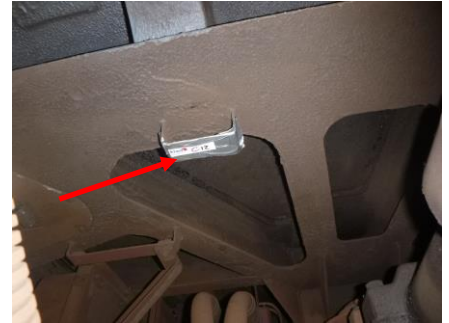
*Monsterlocatie C12, stel 90B*

| Monsternummer | Certificaatnummer | Analyse methode | Analyseresultaat Chroom-6 |
|---|---|---|---|
| M19-0262, C12 chroom-6<br>Omschrijving onbekend,<br>stel 90A | ICR19-0053 | Eigen methode<br>conform ISO 15192 | 11 mg/kg |

| Monsternummer | Certificaatnummer | Meetmethode | Resultaat Lood |
|---|---|---|---|
| M19-0876, C12 lood<br>Omschrijving onbekend, stel 90A | XRR19-0157 | XRF<br>(Röntgen fluorescentie analyse) | 160 mg/kg |

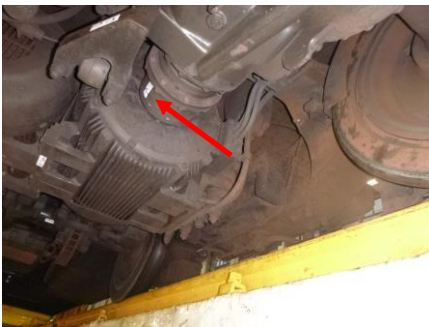
Monsterlocatie C13, stel 101B

| Monsternummer | Certificaatnummer | Analyse methode | Analyseresultaat Chroom-6 |
|---|---|---|---|
| M19-0263, C13 chroom-6<br>Omschrijving onbekend,<br>stel 101B | ICR19-0053 | Eigen methode<br>conform ISO 15192 | 9 mg/kg |

| Monsternummer | Certificaatnummer | Meetmethode | Resultaat Lood |
|---|---|---|---|
| M19-0877, C13 lood<br>Omschrijving onbekend,<br>stel 101B | XRR19-0157 | XRF<br>(Röntgen fluorescentie analyse) | Niet detecteerbaar |

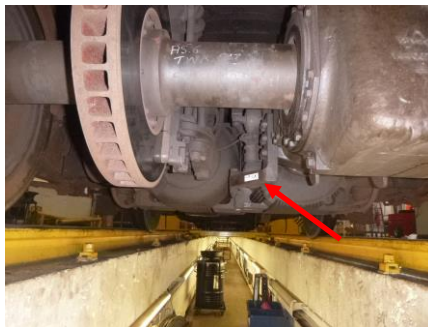
Monsterlocatie C14, stel 101B

| Monsternummer | Certificaatnummer | Analyse methode | Analyseresultaat Chroom-6 |
|---|---|---|---|
| M19-0264, C14 chroom-6<br>Omschrijving onbekend,<br>stel 101B | ICR19-0053 | Eigen methode<br>conform ISO 15192 | 11 mg/kg |

| Monsternummer | Certificaatnummer | Meetmethode | Resultaat Lood |
|---|---|---|---|
| M19-0878, C14 lood<br>Omschrijving onbekend,<br>stel 101B | XRR19-0157 | XRF<br>(Röntgen fluorescentie analyse) | Niet detecteerbaar |

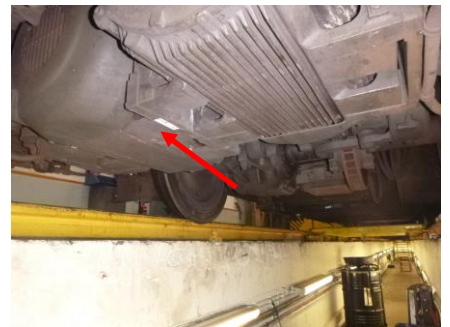
Monsterlocatie C15, stel 101B

| Monsternummer | Certificaatnummer | Analyse methode | Analyseresultaat Chroom-6 |
|---|---|---|---|
| M19-0265, C15 chroom-6<br>Omschrijving onbekend,<br>stel 101B | ICR19-0053 | Eigen methode<br>conform ISO 15192 | 36 mg/kg |

| Monsternummer | Certificaatnummer | Meetmethode | Resultaat Lood |
|---|---|---|---|
| M19-0879, C15 lood<br>Omschrijving onbekend,<br>stel 101B | XRR19-0157 | XRF<br>(Röntgen fluorescentie analyse) | Niet detecteerbaar |

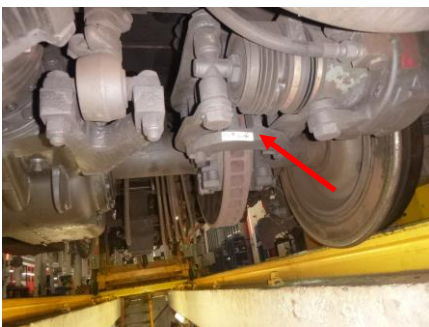
Monsterlocatie C16, stel 101B

| Monsternummer | Certificaatnummer | Analyse methode | Analyseresultaat Chroom-6 |
|---|---|---|---|
| M19-0266, C16 chroom-6<br>Omschrijving onbekend,<br>stel 101B | ICR19-0053 | Eigen methode<br>conform ISO 15192 | 6293 mg/kg |

| Monsternummer | Certificaatnummer | Meetmethode | Resultaat Lood |
|---|---|---|---|
| M19-0880, C16 lood<br>Omschrijving onbekend,<br>stel 101B | XRR19-0157 | XRF<br>(Röntgen fluorescentie analyse) | 360 mg/kg |

Locatie C16 van toepassing 2 bevat een verhoogde concentratie chroom-6 (Cr6+), in de resterende bemonsterde locaties is er een lage concentratie chroom-6 (Cr6+) aanwezig.

Locatie C16 van toepassing 2 bevat een verhoogde concentratie lood (Pb), in de resterende bemonsterde locaties is geen lood detecteerbaar.

Bij het behoud van de toepassing wordt het opstellen van een beheersplan aanbevolen. Indien de verflaag/coating onberoerd blijft is er geen aanleiding om maatregelen te treffen. Indien de verflaag beschadigd wordt als gevolg van slijtage of gebruikssporen dienen er aanvullende maatregelen getroffen te worden. Wanneer er herstelwerkzaamheden uitgevoerd, bijvoorbeeld schuren, snijden, slijpen of andere bewerkingen, dienen hierbij de voorgeschreven procedures te worden gevolgd en de juiste PBM's worden gebruikt.

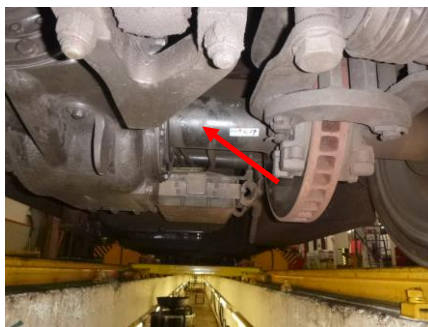
Monsterlocatie C17, stel 101B

| Monsternummer | Certificaatnummer | Analyse methode | Analyseresultaat Chroom-6 |
|---|---|---|---|
| M19-0267, C17 chroom-6<br>Wielas, stel 101B | ICR19-0053 | Eigen methode<br>conform ISO 15192 | 10 mg/kg |

| Monsternummer | Certificaatnummer | Meetmethode | Resultaat Lood |
|---|---|---|---|
| M19-0881, C17 lood<br>Wielas, stel 101B | XRR19-0157 | XRF<br>(Röntgen fluorescentie analyse) | Niet detecteerbaar |

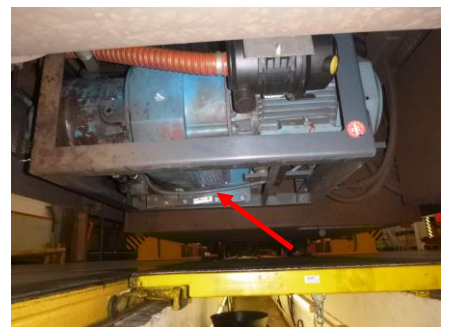
Monsterlocatie C18, stel 101B

| Monsternummer | Certificaatnummer | Analyse methode | Analyseresultaat Chroom-6 |
|---|---|---|---|
| M19-0268, C18 chroom-6<br>Omschrijving onbekend,<br>stel 101B | ICR19-0053 | Eigen methode<br>conform ISO 15192 | 7 mg/kg |

| Monsternummer | Certificaatnummer | Meetmethode | Resultaat Lood |
|---|---|---|---|
| M19-0882, C18 lood<br>Omschrijving onbekend,<br>stel 101B | XRR19-0157 | XRF<br>(Röntgen fluorescentie analyse) | Niet detecteerbaar |

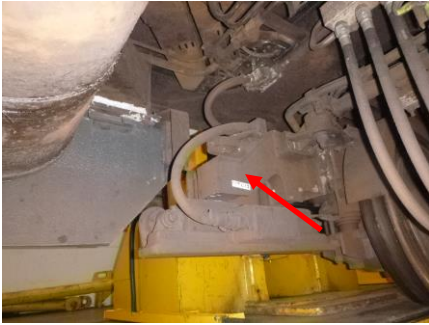
*Monsterlocatie C19, stel 101B*

| Monsternummer | Certificaatnummer | Analyse methode | Analyseresultaat Chroom-6 |
|---|---|---|---|
| M19-0269, C19 chroom-6<br>Chassis, stel 101B | ICR19-0053 | Eigen methode<br>conform ISO 15192 | 10 mg/kg |

| Monsternummer | Certificaatnummer | Meetmethode | Resultaat Lood |
|---|---|---|---|
| M19-0883, C19 lood<br>Chassis, stel 101B | XRR19-0157 | XRF<br>(Röntgen fluorescentie analyse) | Niet detecteerbaar |

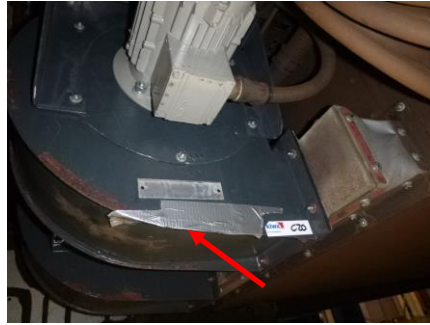
*Monsterlocatie C20, stel 101B*

| Monsternummer | Certificaatnummer | Analyse methode | Analyseresultaat Chroom-6 |
|---|---|---|---|
| M19-0270, C20 chroom-6<br>Luchtbehandelingskast,<br>stel 101B | ICR19-0053 | Eigen methode<br>conform ISO 15192 | 6 mg/kg |

| Monsternummer | Certificaatnummer | Meetmethode | Resultaat Lood |
|---|---|---|---|
| M19-0884, C20 lood<br>Luchtbehandelingskast,<br>stel 101B | XRR19-0157 | XRF<br>(Röntgen fluorescentie analyse) | Niet detecteerbaar |

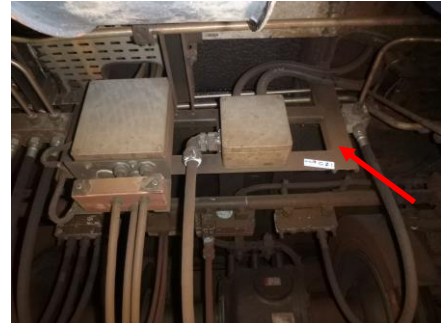
*Monsterlocatie C21, stel 101A*

| Monsternummer | Certificaatnummer | Analyse methode | Analyseresultaat Chroom-6 |
|---|---|---|---|
| M19-0271, C21 chroom-6<br>Omschrijving onbekend,<br>stel 101A | ICR19-0053 | Eigen methode<br>conform ISO 15192 | 7 mg/kg |

| Monsternummer | Certificaatnummer | Meetmethode | Resultaat Lood |
|---|---|---|---|
| M19-0885, C21 lood<br>Omschrijving onbekend,<br>stel 101A | XRR19-0157 | XRF<br>(Röntgen fluorescentie analyse) | Niet detecteerbaar |

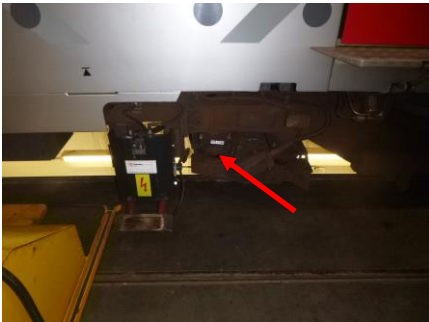
*Monsterlocatie C22, stel 101A*

| Monsternummer | Certificaatnummer | Analyse methode | Analyseresultaat Chroom-6 |
|---|---|---|---|
| M19-0272, C22 chroom-6<br>Omschrijving onbekend,<br>stel 101A | ICR19-0053 | Eigen methode<br>conform ISO 15192 | 7 mg/kg |

| Monsternummer | Certificaatnummer | Meetmethode | Resultaat Lood |
|---|---|---|---|
| M19-0886, C22 lood<br>Omschrijving onbekend,<br>stel 101A | XRR19-0157 | XRF<br>(Röntgen fluorescentie analyse) | Niet detecteerbaar |
