**Datum** : 16-09-2019, Rotterdam  
**Ons projectnummer** : CAL-77771  
**Betreft** : inventarisatie Chroom-6 en Lood, versie 1.0 d.d. 16 september 2019

## Rapportage Chroom-6 en lood

Wagennummer 53 S1/S2

Provincialeweg 2 te Diemen

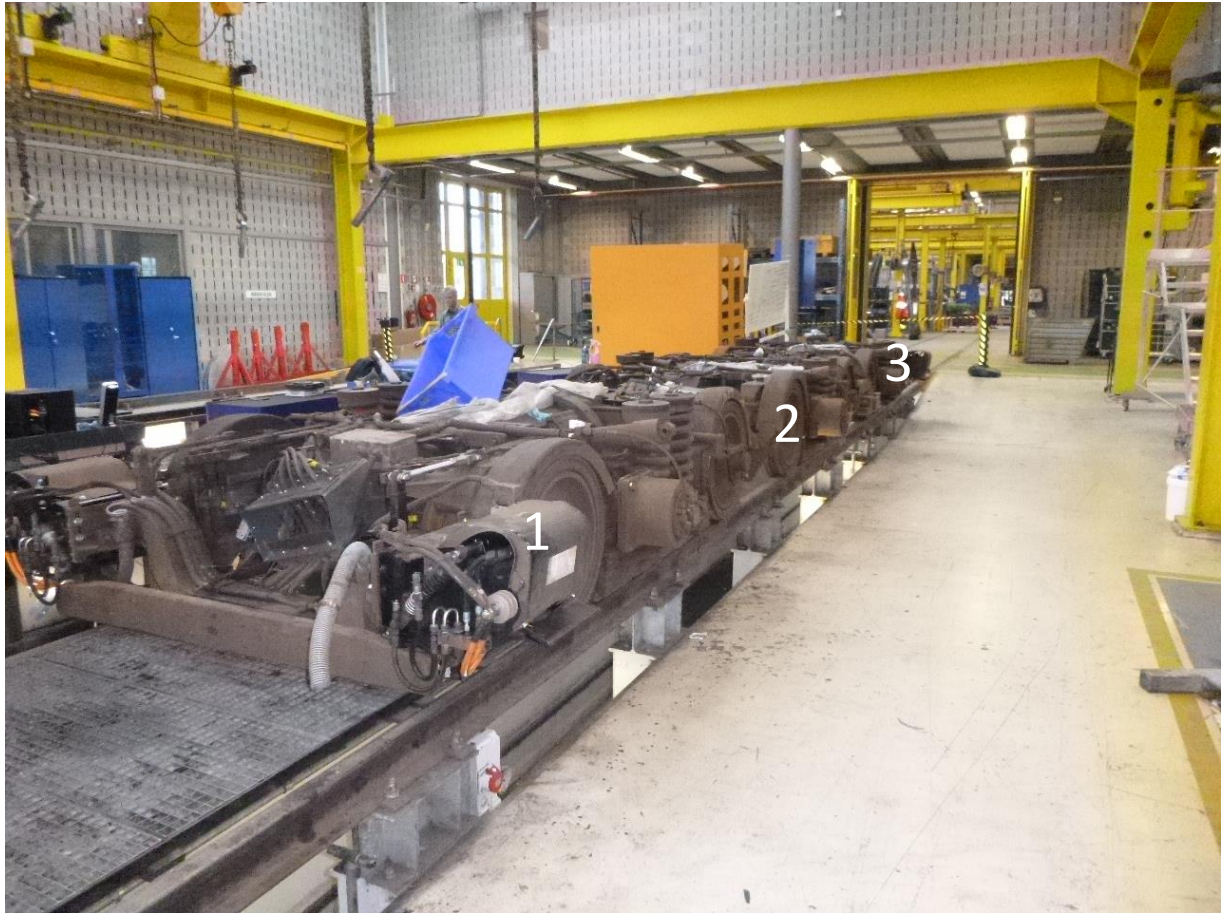
| Truckstellen 1, 2 & 3 | 3 stuks |

De bemonsterde locaties van toepassing 1 bevatten verhoogde concentraties chroom-6 ( $\text{Cr}^{6+}$ ).

De bemonsterde locaties van toepassing 1 bevatten geen lood (Pb).

Bij het behoud van de toepassing wordt het opstellen van een beheersplan aanbevolen. Indien de verflaag/coating onberoerd blijft is er geen aanleiding om maatregelen te treffen. Indien de verflaag beschadigd wordt als gevolg van slijtage of gebruikssporen dienen er aanvullende maatregelen getroffen te worden. Wanneer er herstelwerkzaamheden uitgevoerd, bijvoorbeeld schuren, snijden, slijpen of andere bewerkingen, dienen hierbij de voorgeschreven procedures te worden gevolgd en de juiste PBM's worden gebruikt.

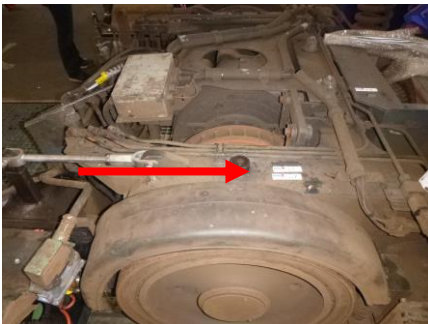
Monsterlocatie C1 & L1, truckstel 1

| Monsternummer | Certificaatnummer | Analyse methode | Analyseresultaat Chroom-6 |
|---|---|---|---|
| M19-0133, C1 chroom-6<br>Truckstel 1, rechts achter | ICR19-0038 | Eigen methode<br>conform ISO 15192 | 3704 mg/kg |

| Monsternummer | Cetificaatnummer | Meetmethode | Resultaat Lood |
|---|---|---|---|
| M19 0760, L1 lood<br>Truckstel L1 rechts achter | XRR19-0139 | XRF<br>(Röntgen fluorescentie analyse) | Niet detecteerbaar |

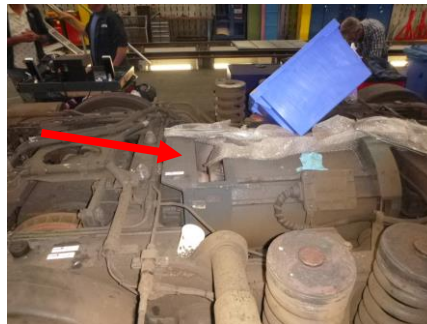
Monsterlocatie C2, truckstel 1

| Monsternummer | Certificaatnummer | Analyse methode | Analyseresultaat Chroom-6 |
|---|---|---|---|
| M19-0134, C2 chroom-6<br>Truckstel 1, motorblok | ICR19-0038 | Eigen methode<br>conform ISO 15192 | 263 mg/kg |

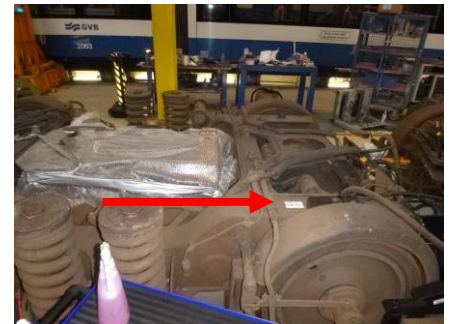
Monsterlocatie C3 & L2, truckstel 2

| Monsternummer | Certificaatnummer | Analyse methode | Analyseresultaat Chroom-6 |
|---|---|---|---|
| M19-0135, C3 chroom-6<br>Truckstel 2, links achter | ICR19-0038 | Eigen methode<br>conform ISO 15192 | 4163 mg/kg |

| Monsternummer | Cetificaatnummer | Meetmethode | Resultaat Lood |
|---|---|---|---|
| M19 0760, L2 lood<br>Truckstel 2, links achter | XRR19-0139 | XRF<br>(Röntgen fluorescentie analyse) | Niet detecteerbaar |

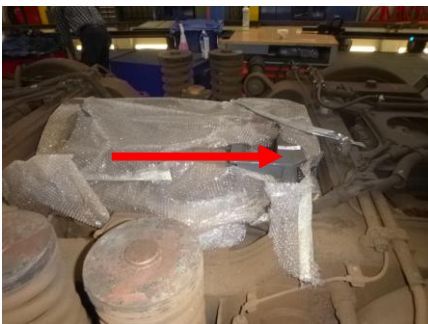
Monsterlocatie C4, truckstel 2

| Monsternummer | Certificaatnummer | Analyse methode | Analyseresultaat Chroom-6 |
|---|---|---|---|
| M19-0136, C4 chroom-6<br>Truckstel 2, motorblok | ICR19-0038 | Eigen methode<br>conform ISO 15192 | 7 mg/kg |

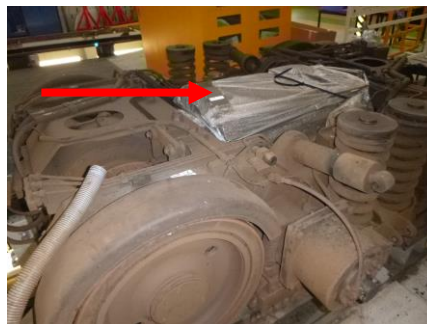
Monsterlocatie C5, truckstel 3

| Monsternummer | Certificaatnummer | Analyse methode | Analyseresultaat Chroom-6 |
|---|---|---|---|
| M19-0137, C5 chroom-6<br>Truckstel 3, rechts achter | ICR19-0038 | Eigen methode<br>conform ISO 15192 | Niet detecteerbaar |

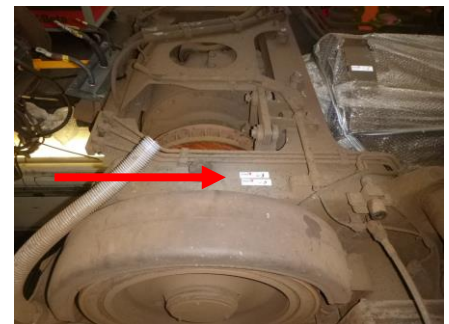
Monsterlocatie C6 & L3, truckstel 3

| Monsternummer | Certificaatnummer | Analyse methode | Analyseresultaat Chroom-6 |
|---|---|---|---|
| M19-0138, C6 chroom-6<br>Truckstel 3, motorblok | ICR19-0038 | Eigen methode<br>conform ISO 15192 | 3519 mg/kg |

| Monsternummer | Cetificaatnummer | Meetmethode | Resultaat Lood |
|---|---|---|---|
| M19 0760, L3 lood<br>Truckstel 3, rechts achter | XRR19-0139 | XRF<br>(Röntgen fluorescentie analyse) | Niet detecteerbaar |

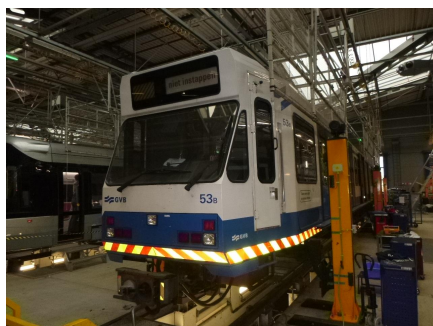
| Buitenzijde Combino, wagennummer 53 S1/S2 | 300 m <sup>2</sup> |

De bemonsterde locaties van toepassing 2 bevatten verhoogde concentraties chroom-6 (Cr6+).

De bemonsterde locaties van toepassing 2 bevatten lage concentraties lood (Pb).

Bij het behoud van de toepassing wordt het opstellen van een beheersplan aanbevolen. Indien de verlaag/coating onberoerd blijft is er geen aanleiding om maatregelen te treffen. Indien de verlaag beschadigd wordt als gevolg van slijtage of gebruikssporen dienen er aanvullende maatregelen getroffen te worden. Wanneer er herstelwerkzaamheden uitgevoerd, bijvoorbeeld schuren, snijden, slijpen of andere bewerkingen, dienen hierbij de voorgeschreven procedures te worden gevolgd en de juiste PBM's worden gebruikt.

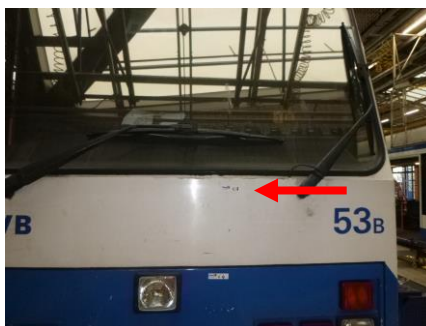
Monsterlocatie C7, chroom

| Monsternummer | Certificaatnummer | Analyse methode | Analyseresultaat Chroom-6 |
|---|---|---|---|
| M19-0139, C7 chroom-6<br>Kop 53B | ICR19-0038 | Eigen methode<br>conform ISO 15192 | 2475 mg/kg |

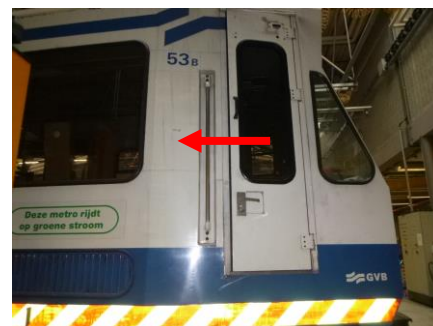
Monsterlocatie C8, chroom

| Monsternummer | Certificaatnummer | Analyse methode | Analyseresultaat Chroom-6 |
|---|---|---|---|
| M19-0140, C8 chroom-6<br>Naast entree kop 53B,<br>rechterzijde | ICR19-0038 | Eigen methode<br>conform ISO 15192 | 2488 mg/kg |

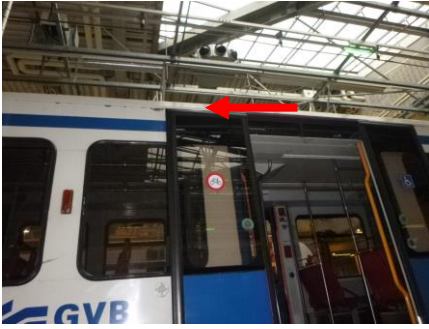
Monsterlocatie C9, chroom

| Monsternummer | Certificaatnummer | Analyse methode | Analyseresultaat Chroom-6 |
|---|---|---|---|
| M19-0141, C9 chroom-6<br>Boven schuifdeur<br>rechterzijde 53B | ICR19-0038 | Eigen methode<br>conform ISO 15192 | 8050 mg/kg |

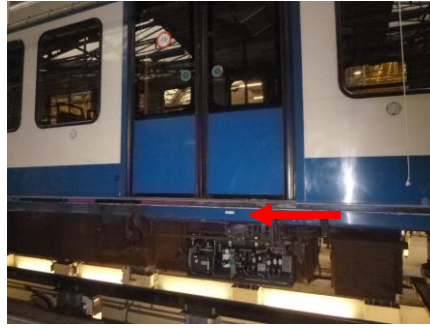
Monsterlocatie C10, chroom

| Monsternummer | Certificaatnummer | Analyse methode | Analyseresultaat Chroom-6 |
|---|---|---|---|
| M19-0142, C10 chroom-6<br>Onder schuifdeur<br>rechterzijde 53B | ICR19-0038 | Eigen methode<br>conform ISO 15192 | 2296 mg/kg |

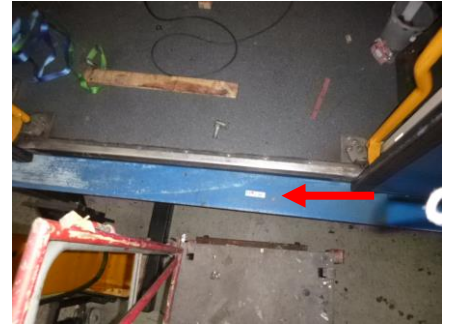
Monsterlocatie C11, chroom

| Monsternummer | Certificaatnummer | Analyse methode | Analyseresultaat Chroom-6 |
|---|---|---|---|
| M19-0143, C11 chroom-6<br>Op treeplank 53B | ICR19-0038 | Eigen methode<br>conform ISO 15192 | 12 mg/kg |

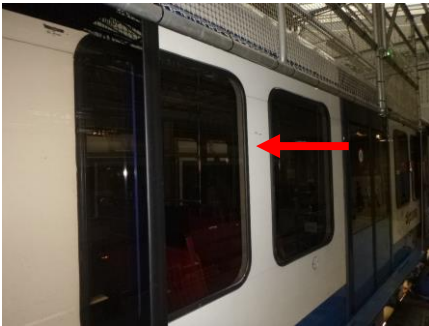
Monsterlocatie C12, chroom

| Monsternummer | Certificaatnummer | Analyse methode | Analyseresultaat Chroom-6 |
|---|---|---|---|
| M19-0144, C12 chroom-6<br>Tussen kozijnen<br>rechterzijde 53B | ICR19-0038 | Eigen methode<br>conform ISO 15192 | 6695 mg/kg |

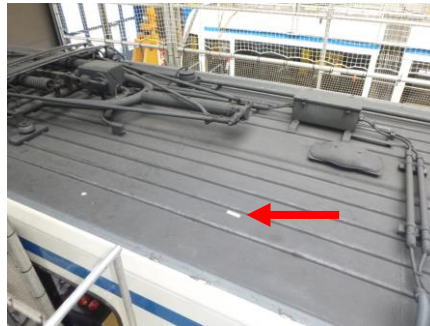
Monsterlocatie C14, chroom

| Monsternummer | Certificaatnummer | Analyse methode | Analyseresultaat Chroom-6 |
|---|---|---|---|
| M19-0146, C14 chroom-6<br>Op dak 53A | ICR19-0038 | Eigen methode<br>conform ISO 15192 | 3232 mg/kg |

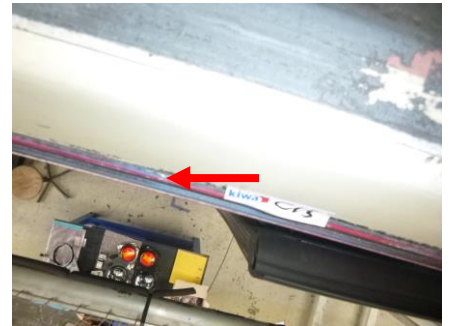
Monsterlocatie C15, chroom

| Monsternummer | Certificaatnummer | Analyse methode | Analyseresultaat Chroom-6 |
|---|---|---|---|
| M19-0147, C15 chroom-6<br>Boven deur 53A | ICR19-0038 | Eigen methode<br>conform ISO 15192 | 6842 mg/kg |

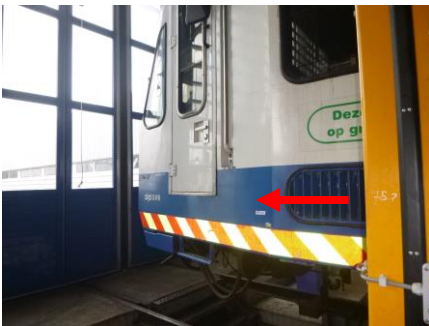
Monsterlocatie C16, chroom

| Monsternummer | Certificaatnummer | Analyse methode | Analyseresultaat Chroom-6 |
|---|---|---|---|
| M19-0148, C16 chroom-6<br>Naast entree kop 53A<br>linkerzijde | ICR19-0038 | Eigen methode<br>conform ISO 15192 | 8881 mg/kg |

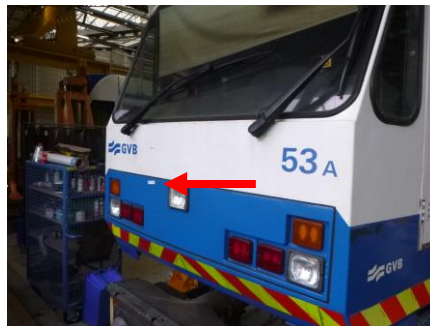
Monsterlocatie C17, chroom

| Monsternummer | Certificaatnummer | Analyse methode | Analyseresultaat Chroom-6 |
|---|---|---|---|
| M19-0149, C17 chroom-6<br>Kop 53A | ICR19-0038 | Eigen methode<br>conform ISO 15192 | 6 mg/kg |

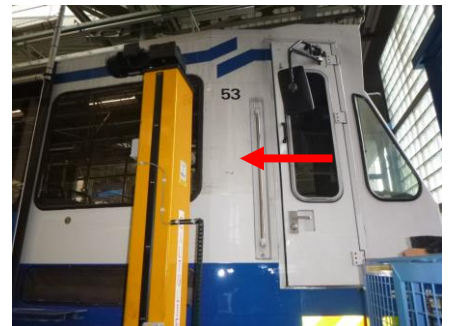
Monsterlocatie C18, chroom

| Monsternummer | Certificaatnummer | Analyse methode | Analyseresultaat Chroom-6 |
|---|---|---|---|
| M19-0150, C18 chroom-6<br>Tussen kozijnen<br>rechterzijde 53A | ICR19-0038 | Eigen methode<br>conform ISO 15192 | 4922 mg/kg |

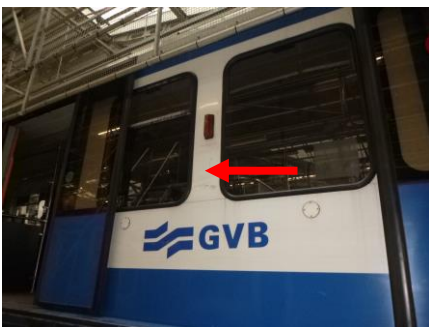
Monsterlocatie C19, chroom

| Monsternummer | Certificaatnummer | Analyse methode | Analyseresultaat Chroom-6 |
|---|---|---|---|
| M19-0151, C19 chroom-6<br>Tussen kozijnen<br>rechterzijde 53A | ICR19-0038 | Eigen methode<br>conform ISO 15192 | 9521 mg/kg |

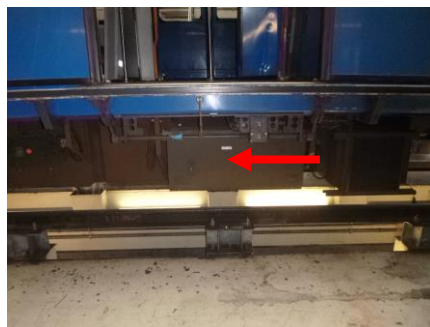
Monsterlocatie C20, chroom

| Monsternummer | Certificaatnummer | Analyse methode | Analyseresultaat Chroom-6 |
|---|---|---|---|
| M19-0152, C20 chroom-6<br>Bak onder entree 53A,<br>rechterzijde | ICR19-0038 | Eigen methode<br>conform ISO 15192 | 1739 mg/kg |

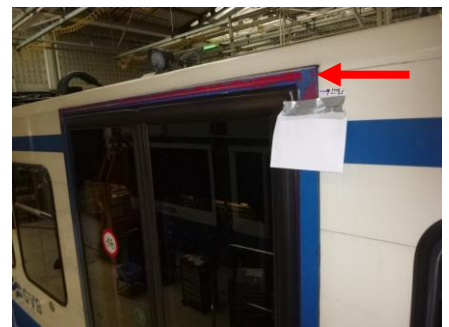
Monsterlocatie C21, chroom

| M19-0153, C21 chroom-6<br>Boven deur 53B linkerzijde | ICR19-0038 | Eigen methode<br>conform ISO 15192 | 2268 mg/kg |

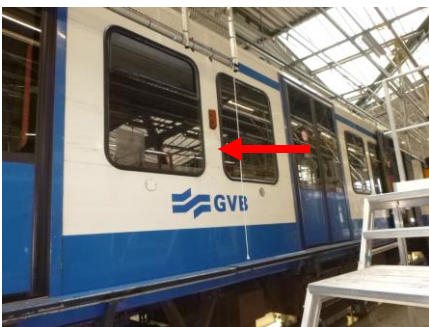
Monsterlocatie C22, chroom

| M19-0154, C22 chroom-6<br>Tussen kozijnen linkerzijde<br>53B | ICR19-0038 | Eigen methode<br>conform ISO 15192 | 2315 mg/kg |

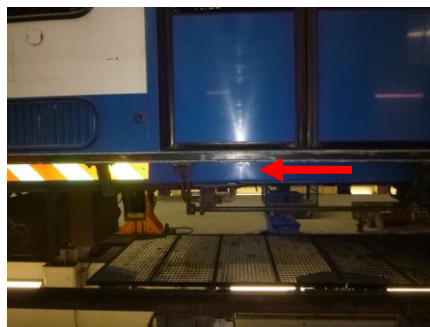
Monsterlocatie C23, chroom

| M19-0155, C23 chroom-6<br>Onder entree linkerzijde<br>53B | ICR19-0038 | Eigen methode<br>conform ISO 15192 | 3920 mg/kg |

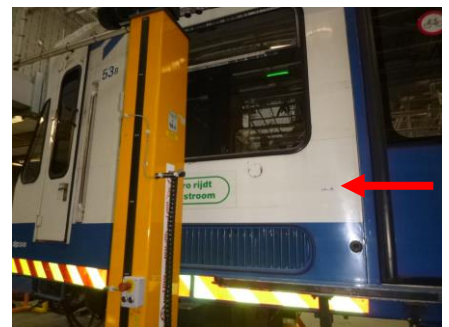
Monsterlocatie C24, chroom

| M19-0156, C24 chroom-6<br>Links van schuifdeur<br>linkerzijde 53B | ICR19-0038 | Eigen methode<br>conform ISO 15192 | 12714 mg/kg |

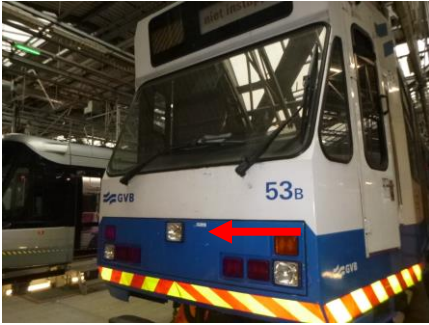
Monsterlocatie L4, lood

| Monsternummer | Cetificaatnummer | Meetmethode | Resultaat Lood |
|---|---|---|---|
| M19 0763, L4 lood<br>Kop 53B | XRR19-0139 | XRF<br>(Röntgen fluorescentie analyse) | 260 mg/kg |

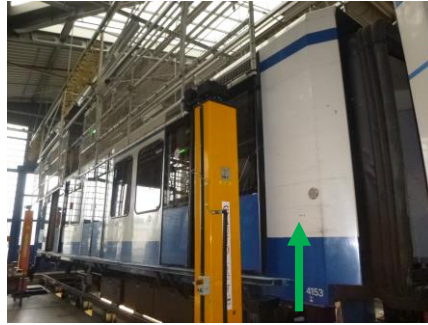
Monsterlocatie L5, lood

| Monsternummer | Cetificaatnummer | Meetmethode | Resultaat Lood |
|---|---|---|---|
| M19 0764, L5 lood<br>Linkerzijde 53A | XRR19-0139 | XRF<br>(Röntgen fluorescentie analyse) | Niet detecteerbaar |

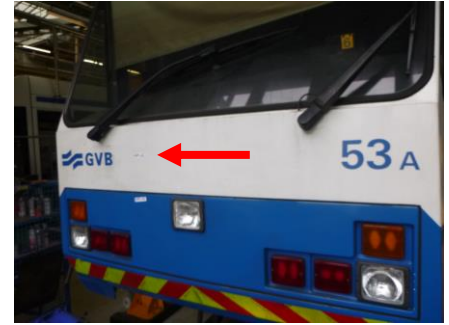
Monsterlocatie L6, lood

| Monsternummer | Cetificaatnummer | Meetmethode | Resultaat Lood |
|---|---|---|---|
| M19 0765, L6 lood<br>Kop 53A | XRR19-0139 | XRF<br>(Röntgen fluorescentie analyse) | 100 mg/kg |

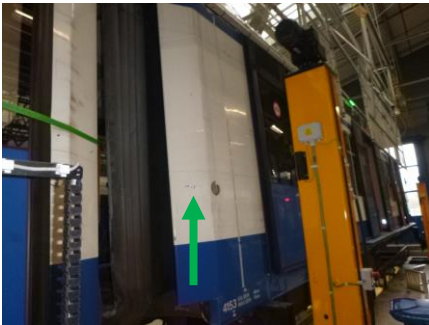
Monsterlocatie L7, lood

| Monsternummer | Cetificaatnummer | Meetmethode | Resultaat Lood |
|---|---|---|---|
| M19 0766, L7 lood<br>Rechterzijde 53A | XRR19-0139 | XRF<br>(Röntgen fluorescentie analyse) | Niet detecteerbaar |

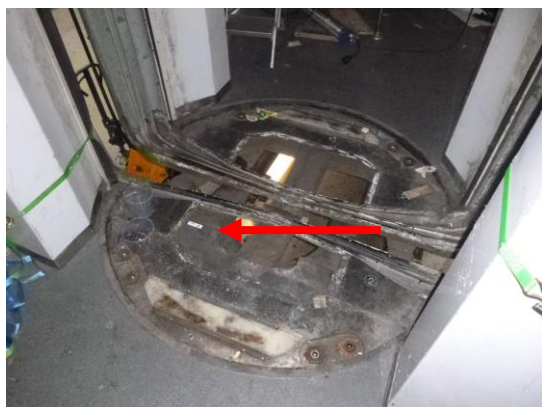
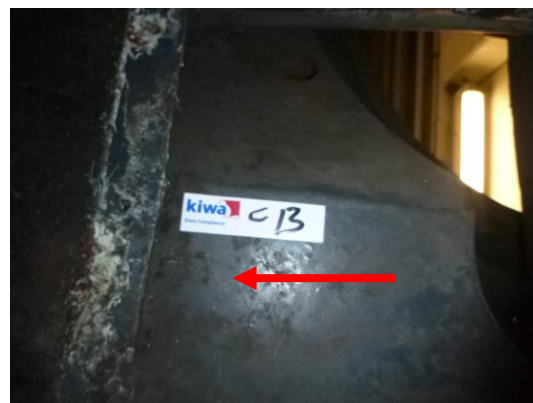
Monsterlocatie C13, chroom

| Monsternummer | Certificaatnummer | Analyse methode | Analyseresultaat Chroom-6 |
|---|---|---|---|
| M19-0145, C13 chroom-6<br>Vloer, in wagon 53B | ICR19-0038 | Eigen methode<br>conform ISO 15192 | 12 mg/kg |

De bemonsterde locatie van toepassing 3 bevat een lage concentratie chroom-6 (Cr6+).

Bij het behoud van de toepassing wordt het opstellen van een beheersplan aanbevolen. Indien de verflaag/coating onberoerd blijft is er geen aanleiding om maatregelen te treffen. Indien de verflaag beschadigd wordt als gevolg van slijtage of gebruikssporen dienen er aanvullende maatregelen getroffen te worden. Wanneer er herstelwerkzaamheden uitgevoerd, bijvoorbeeld schuren, snijden, slijpen of andere bewerkingen, dienen hierbij de voorgeschreven procedures te worden gevolgd en de juiste PBM's worden gebruikt.

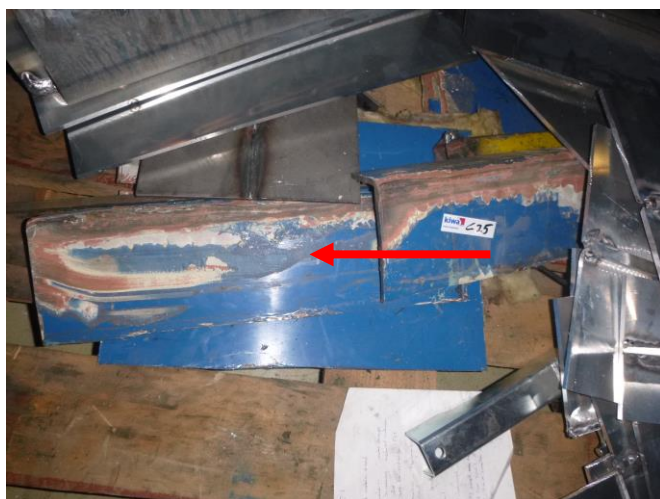
Monsterlocatie C25, chroom

| <b>Beschadiging</b> | beschadigd |

| Monsternummer | Certificaatnummer | Analyse methode | Analyseresultaat Chroom-6 |
|---|---|---|---|
| M19-0157, C25 chroom-6 | ICR19-0038 | Eigen methode conform ISO 15192 | 3491 mg/kg |

De bemonsterde locaties van toepassing 4 bevatten een verhoogde concentratie chroom-6 ( $\text{Cr}^{6+}$ )

Bij het behoud van de toepassing wordt het opstellen van een beheersplan aanbevolen. Indien de verflaag/coating onberoerd blijft is er geen aanleiding om maatregelen te treffen. Indien de verflaag beschadigd wordt als gevolg van slijtage of gebruikssporen dienen er aanvullende maatregelen getroffen te worden. Wanneer er herstelwerkzaamheden uitgevoerd, bijvoorbeeld schuren, snijden, slijpen of andere bewerkingen, dienen hierbij de voorgeschreven procedures te worden gevolgd en de juiste PBM's worden gebruikt.

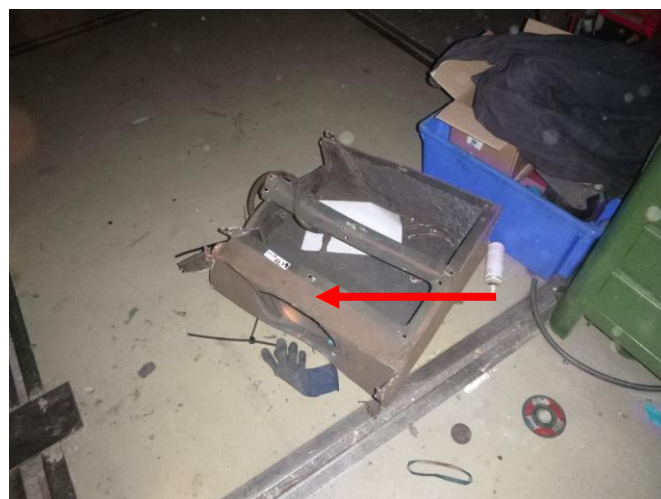
Monsterlocatie C26, chroom

| Monsternummer | Certificaatnummer | Analyse methode | Analyseresultaat Chroom-6 |
|---|---|---|---|
| M19-0158, C26 chroom-6 | ICR19-0038 | Eigen methode conform ISO 15192 | 181 mg/kg |
