## Samenvattingen risicobeoordelingen diverse locaties Arnhem, Enschede en Zwolle

13 mei, 16 mei en 21 mei 2019

| Location | ArtEZ locaties Arnhem, Enschede en Zwolle<br>Nederland |
| RCD number | 30303-00 |

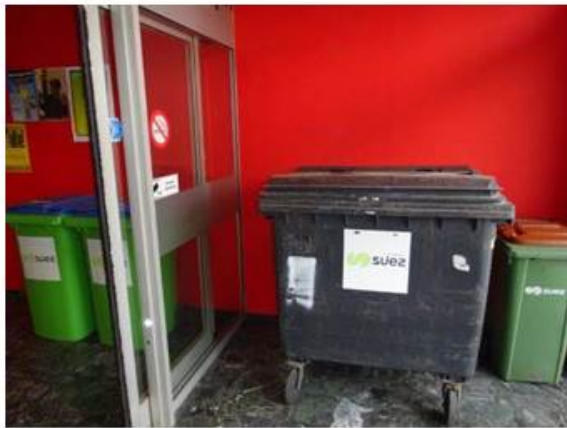
**Foto 1 Afvalcontainer bij ingang**

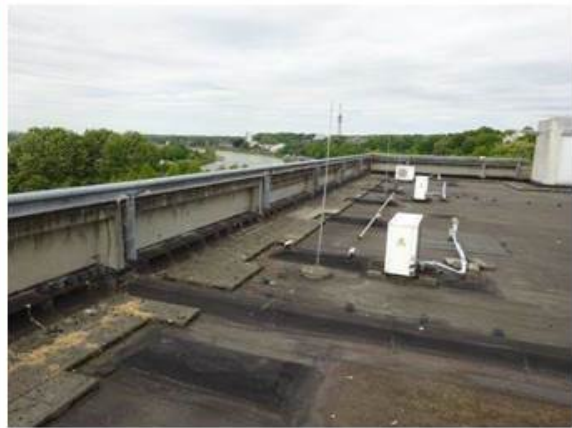
**Foto 2 Airco units en bliksemafleider op het dak**

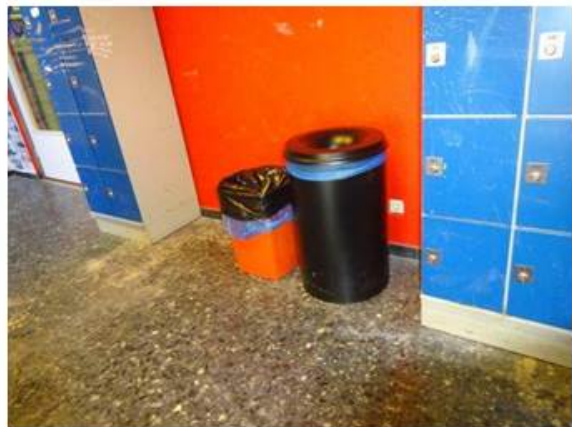
**Foto 4 Vlamdovende en kunststof afvalbak**

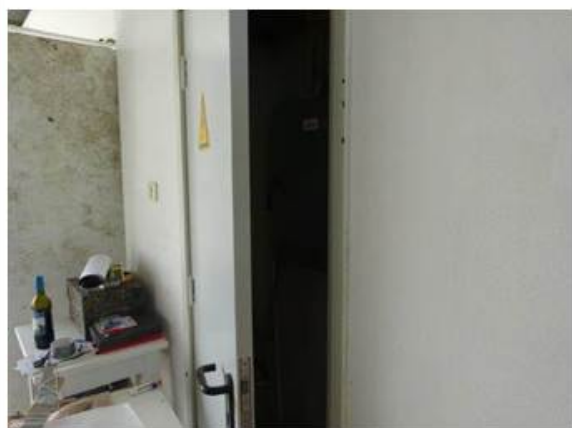
**Foto 6 Meterkast geblokkeerd door bureau**

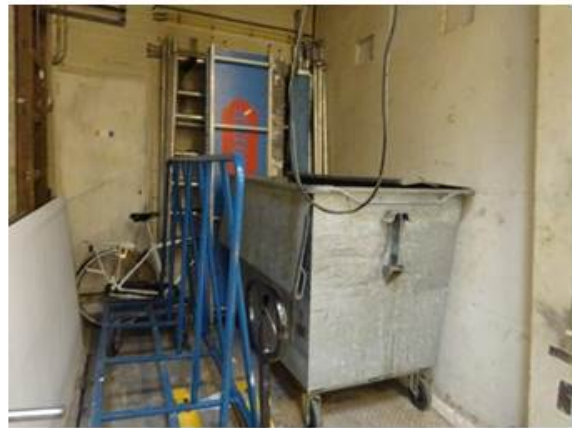
Foto 2 Rolcontainer in het pand

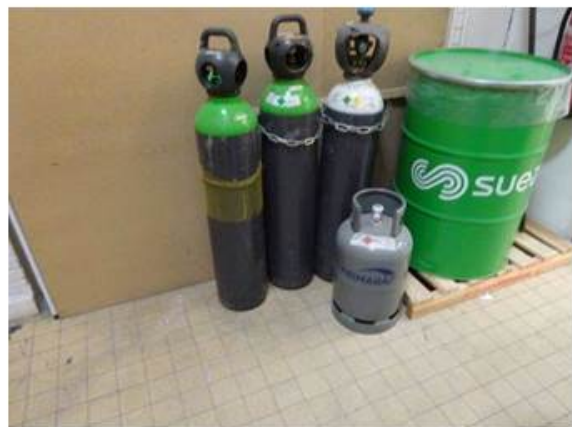
Foto 6 Losse gasfles

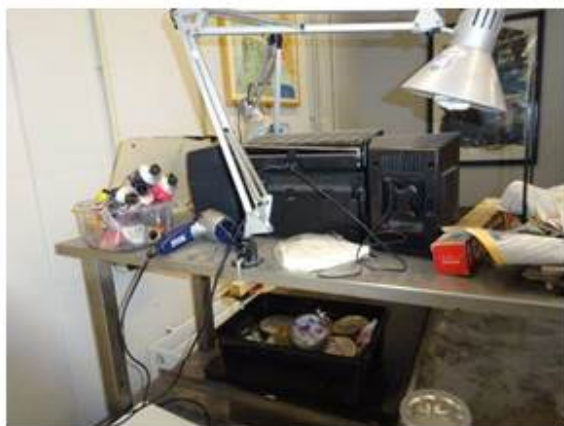
Foto 3 Privé radio

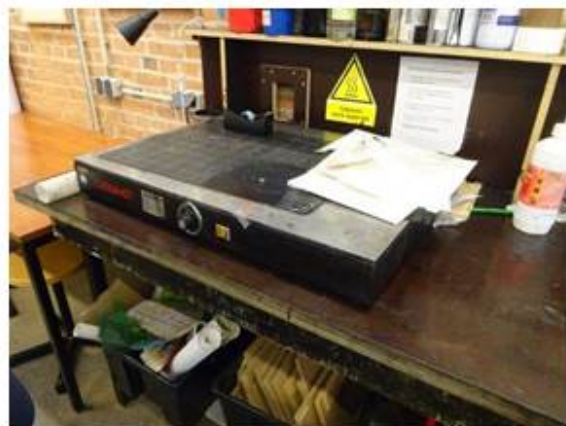
Foto 4 Verwarmingselement met brandbare vloeistoffen

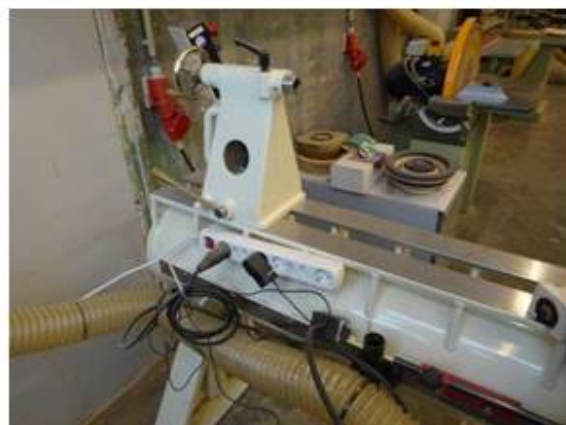
Foto 6 Stekkerverdeeldoos

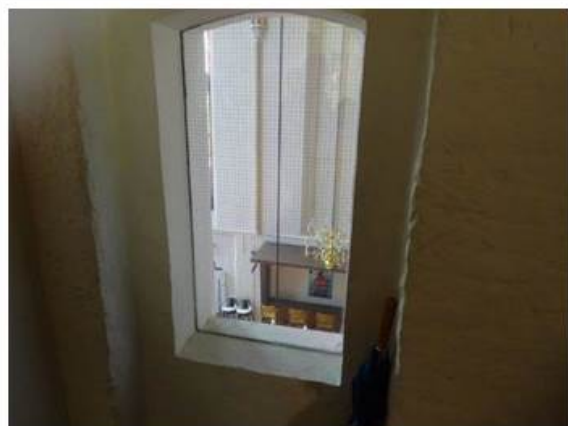
Foto 6 Draadglasraam in scheiding tussen kerk en ArtEZ
