## ASBESTINVENTARISATIE

6 dug-outs, 3 bergingen en een opslag

Sportcomplex De Leemput

kenmerk HMB B.V.: 22286501K

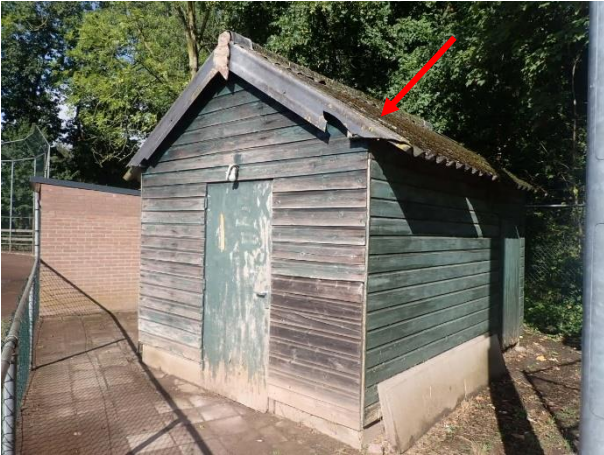
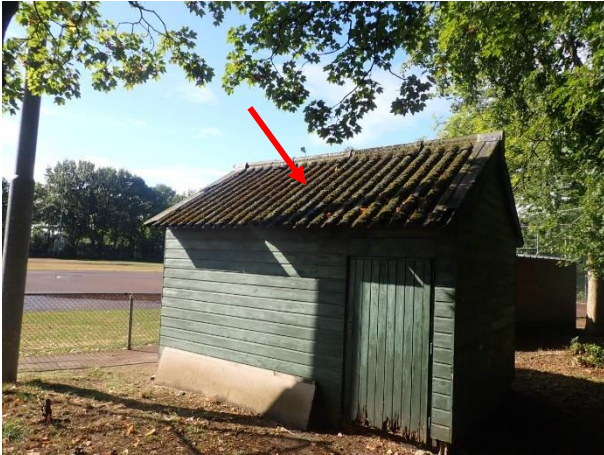
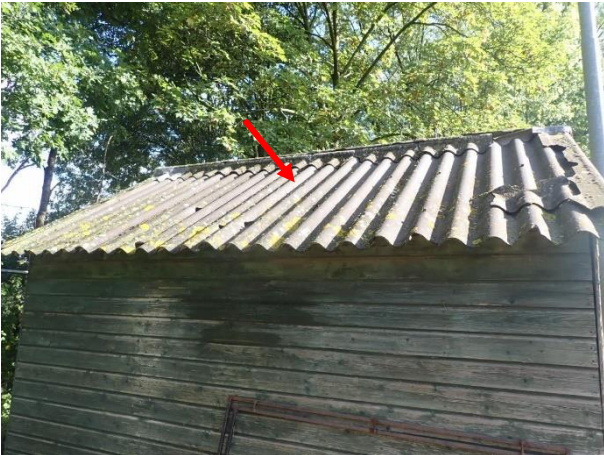
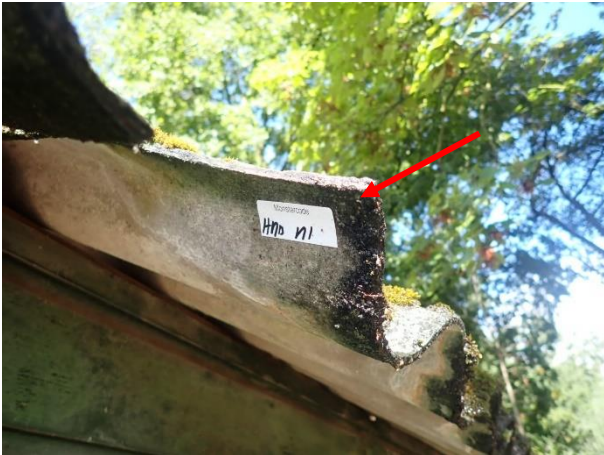
| <b>Broncode</b> | <b>M1-golfplaat</b> |
| Plaats van voorkomen | berging 3 |
| Materiaal | golfplaten dak |
| Percentage en type asbest | 10-15% chrysotiel |
| Beschadiging | licht |
| Risicoklasse verwijdering | 2 |
| Aanbevelingen | Het asbesthoudende materiaal is licht beschadigd en licht verweerd. Emissie van asbestvezels of actuele risico's zijn naar verwachting niet aanwezig. Geadviseerd wordt het materiaal voor de uitvoering van de sloop of de verbouwing te verwijderen, of beheersmaatregelen te nemen om verdere beschadiging te voorkomen. |

De asbesthoudende materialen dienen, voor de aanvang van de verbouwing of sloop, door een gecertificeerd bedrijf verwijderd te worden.

| Verwijderingsmethode | werkgebied afzetten en markeren, demontage |

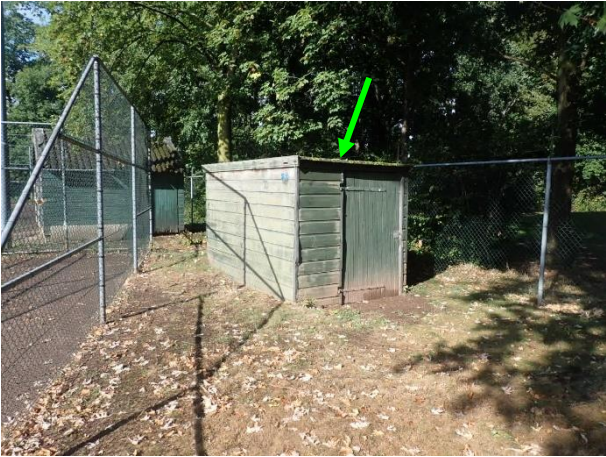
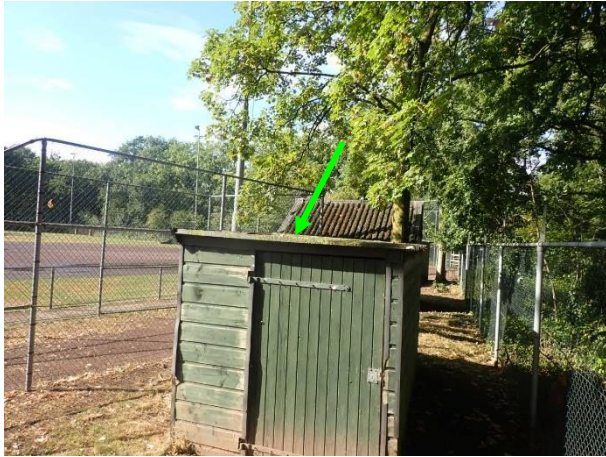
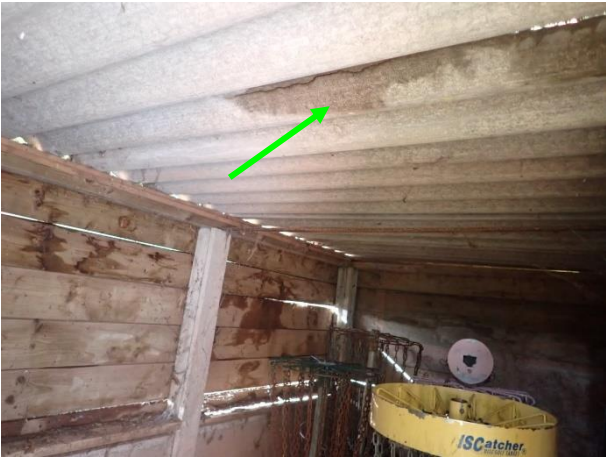
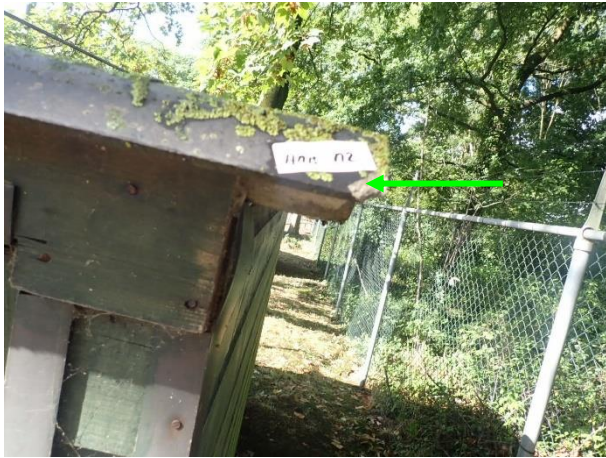
| <b>Monstercode</b><br>Plaats van voorkomen<br>Materiaal<br>Hoeveelheid<br>Bevestiging<br>Percentage en type asbest<br>Opmerkingen | <b>M2-golfplaat</b><br>berging 2<br>golfplaten dak<br>+/- 6 m <sup>2</sup><br>geschroefd<br>niet aantoonbaar, asbestvrij<br>berging voor de rest onverdacht |

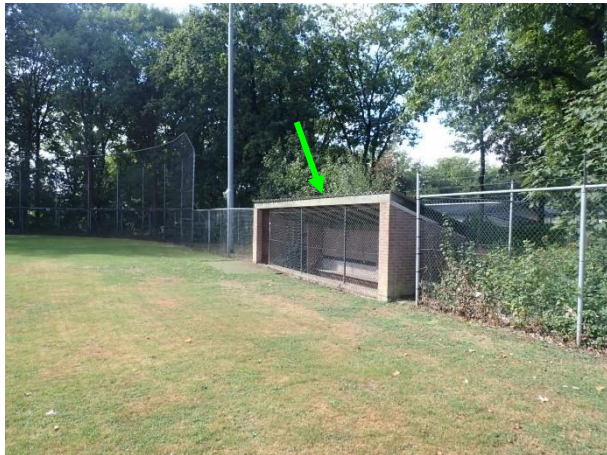
dug-out 5

**M3-golfplaat**

niet aantoonbaar, asbestvrij

Mengmonster genomen van beide daken.

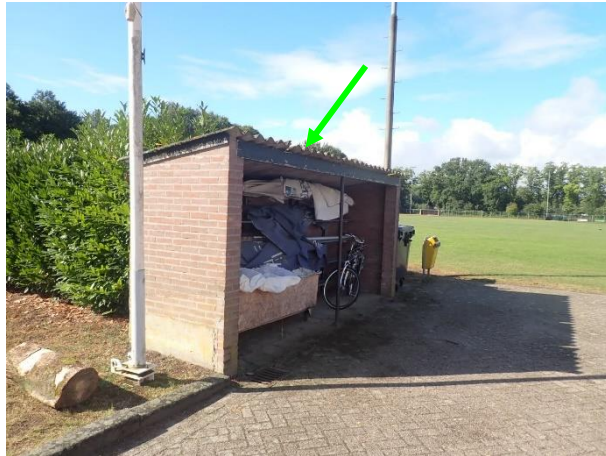
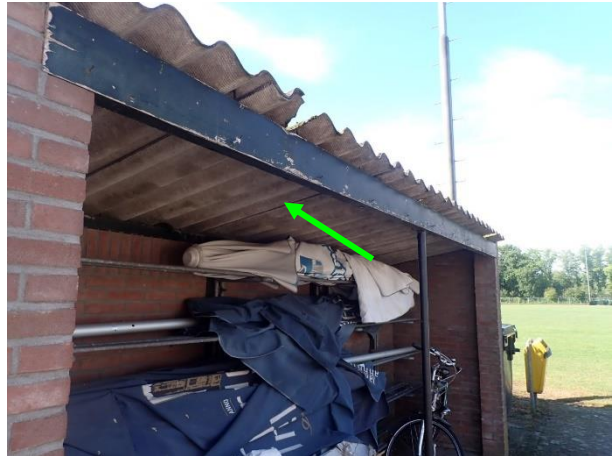
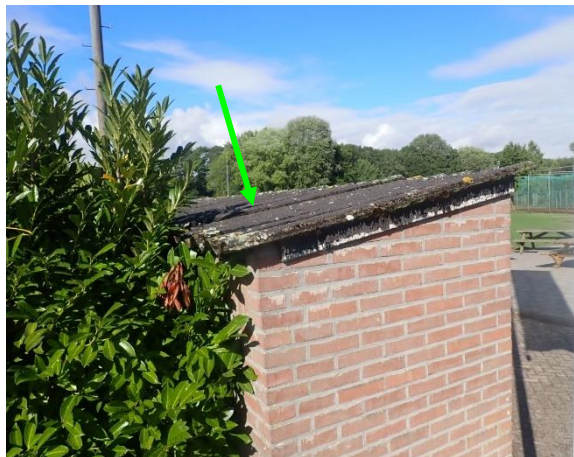
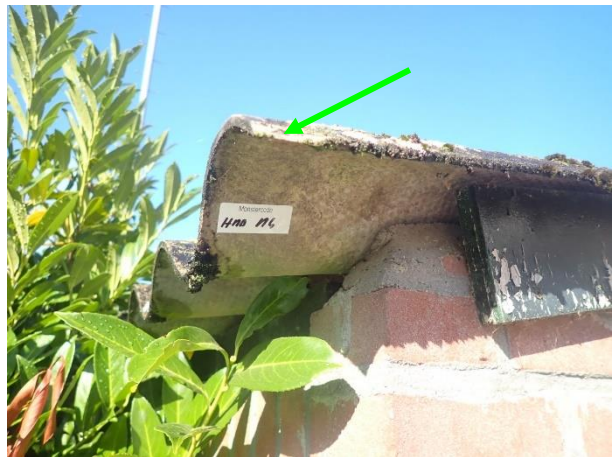
**M4-golfplaat**

opslag

niet aantoonbaar, asbestvrij

opslag voor de rest onverdacht

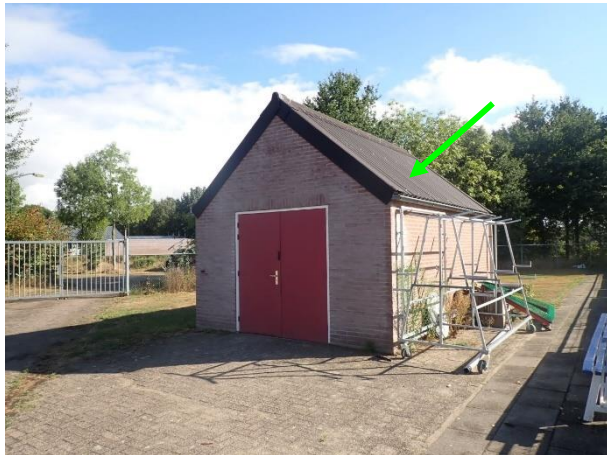
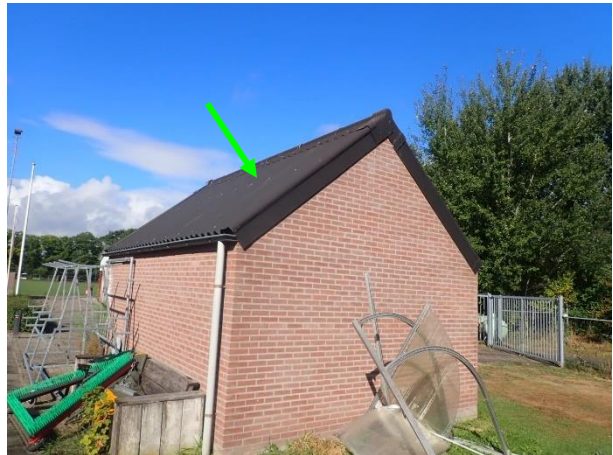
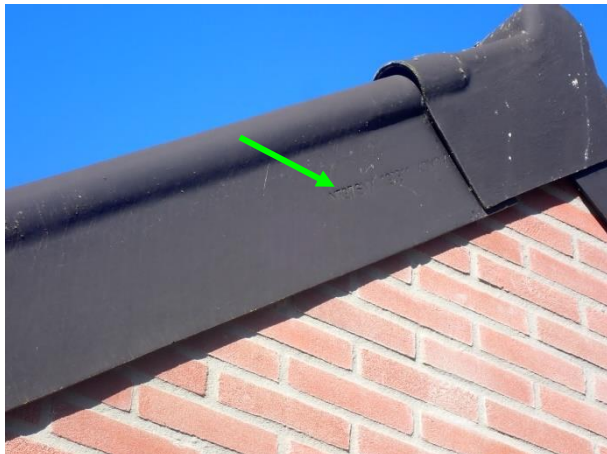
**NT-golfplaat**

berging 1

niet aantoonbaar, asbestvrij

Golfplaten voorzien van opdruk NT.

Berging voor de rest onverdacht.

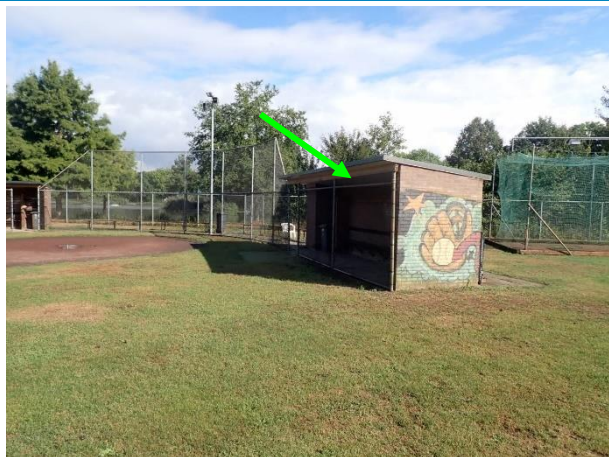
dug-out 1 onverdacht

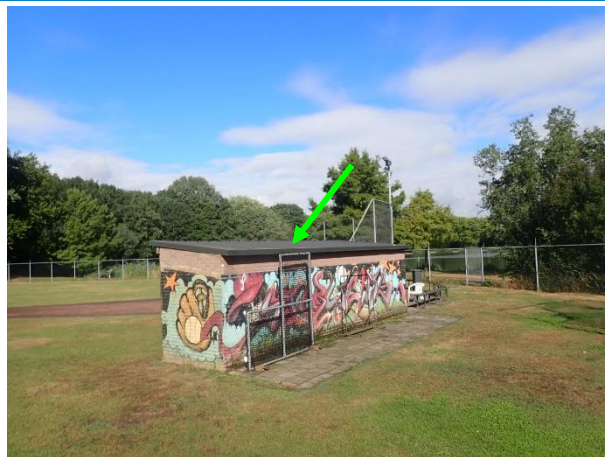
dug-out 1 damwandprofielen

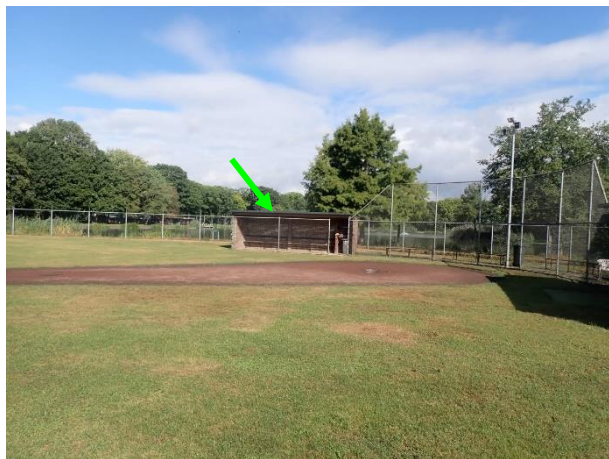
dug-out 2 onverdacht

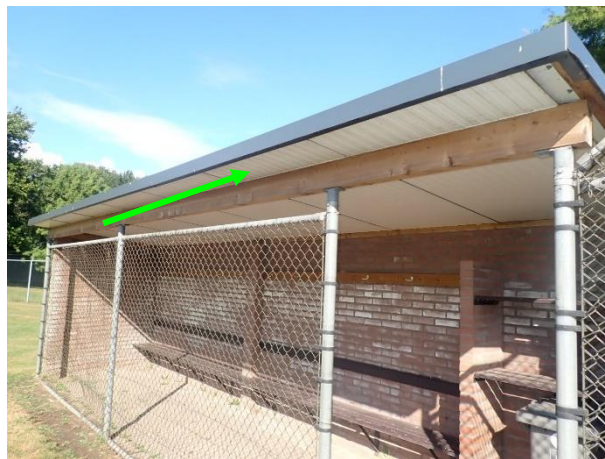
dug-out 2 damwandprofielen

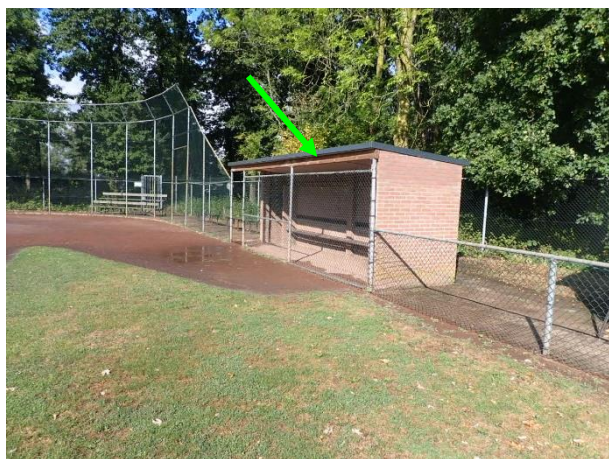
dug-out 3 onverdacht

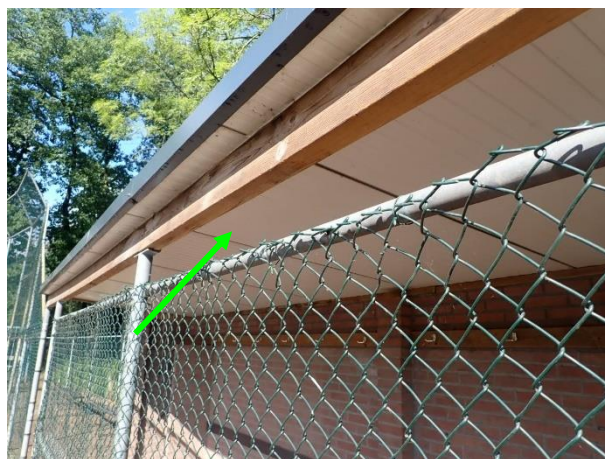
dug-out 3 damwandprofielen

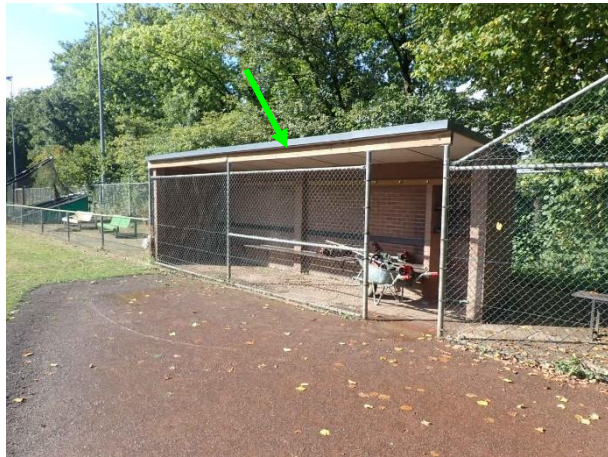
dug-out 4 onverdacht

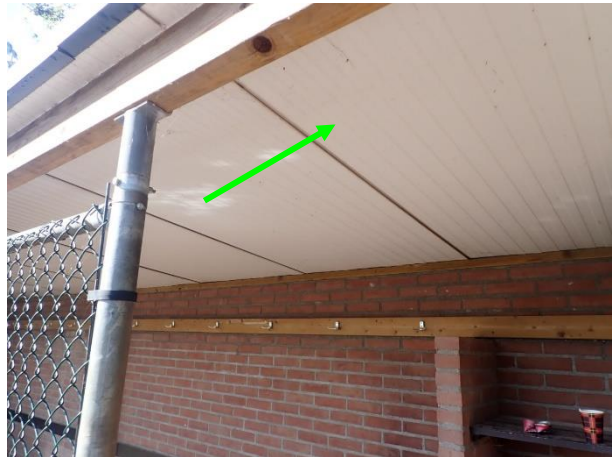
dug-out 4 damwandprofielen
