## Asbestinventarisatie

49G01 Gebouw H374,  
Kooiweg 40 d te Hoogerheide

**13 mei 2022**

49G01 H374 AIR 13052022 R001-1266404-076OKU-V01-lhl-NL

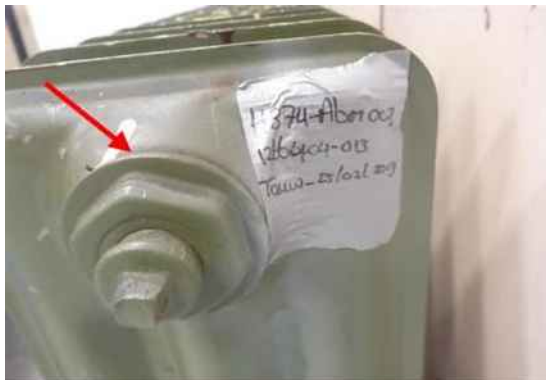
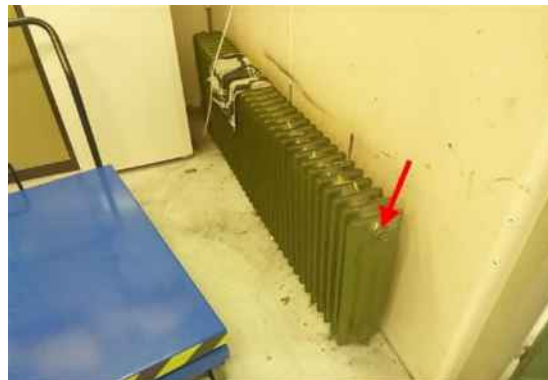
| Adres/complexdeel: | |
|---|---|
| Risicobeoordeling voor gebruikers van het gebouw / object en advies | In de aangetroffen vorm en staat geen directe blootstellings- en of verspreidingsrisico verwacht mits de toepassing niet wordt bewerkt. Saneren bij einde gebruik of sloop. Zie advies in de samenvatting. |

| Adres/complexdeel: | |
|---|---|
| Verwijderingsvoorwaarde | Direct verpakken, zie betreffende SMA-rt |

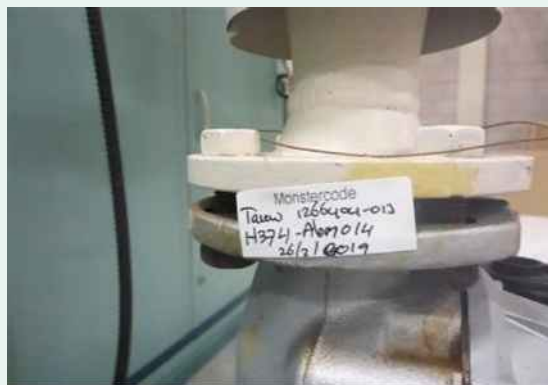
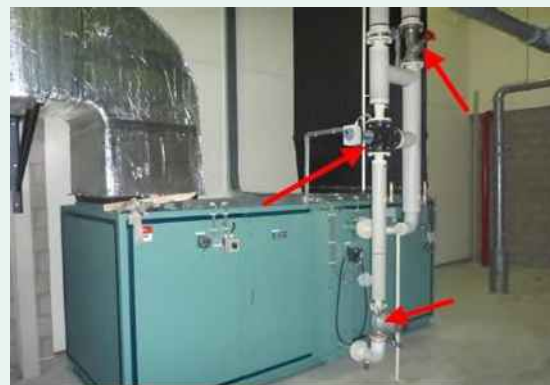
| Adres/complexdeel: | |
|---|---|
| Risicobeoordeling voor gebruikers van het gebouw / object en advies | In de aangetroffen vorm en staat geen directe blootstellings- en of verspreidingsrisico verwacht mits de toepassing niet wordt bewerkt. Saneren bij einde gebruik of sloop. Zie advies in de samenvatting. |

| Adres/complexdeel: | |
|---|---|
| Verwijderingsvoorwaarde | Afhankelijk van de gekozen saneringstechniek, zie betreffende SMARt |

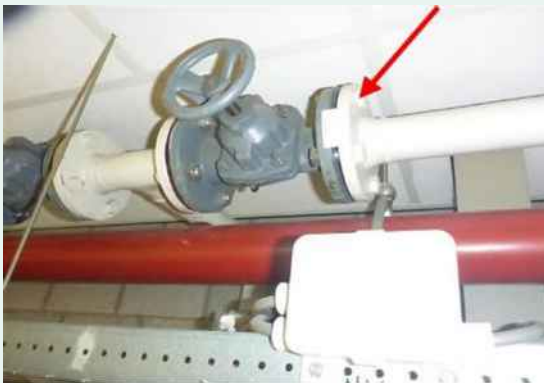
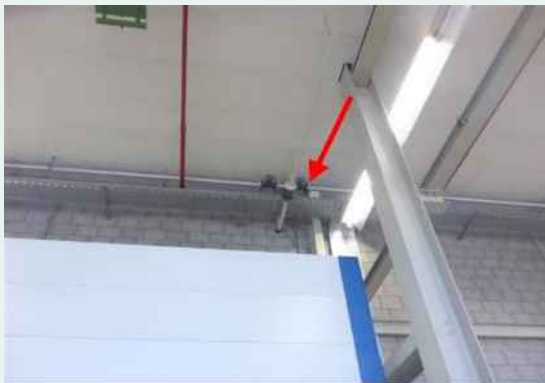
**Tabel 3.3 Asbesthoudende materiaal bron**

| Adres/complexdeel: | |
|---|---|
| Risicobeoordeling voor gebruikers van het gebouw / object en advies | In de aangetroffen vorm en staat geen directe blootstellings- en of verspreidingsrisico verwacht mits de toepassing niet wordt bewerkt. Saneren bij einde gebruik of sloop. Zie advies in de samenvatting. |

| Adres/complexdeel: | |
|---|---|
| Verwijderingsvoorwaarde | Afhankelijk van de gekozen saneringstechniek, zie betreffende SMARt |

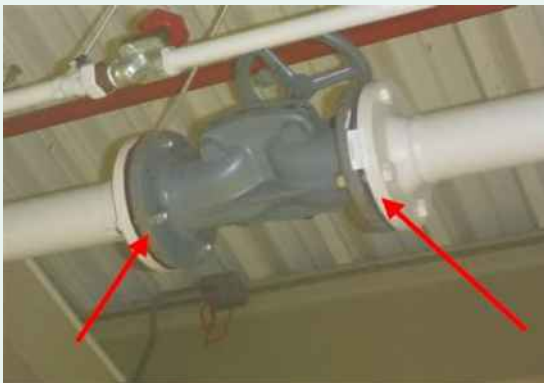
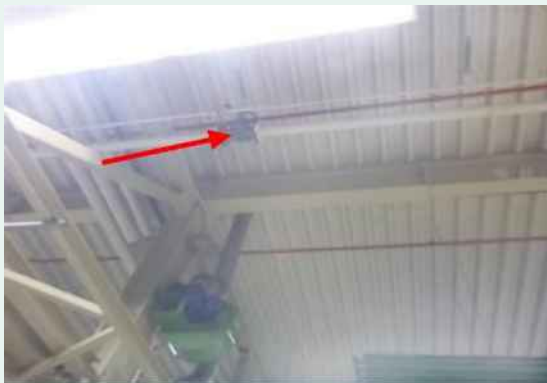
**Tabel 3.4 Asbesthoudende materiaal bron**

| Adres/complexdeel: | |
|---|---|
| Risicobeoordeling voor gebruikers van het gebouw / object en advies | In de aangetroffen vorm en staat geen directe blootstellings- en of verspreidingsrisico verwacht mits de toepassing niet wordt bewerkt. Saneren bij einde gebruik of sloop. Zie advies in de samenvatting. |

| Adres/complexdeel: | |
|---|---|
| Verwijderingsvoorwaarde | Afhankelijke van de gekozen saneringstechniek, zie betreffende SMARt |

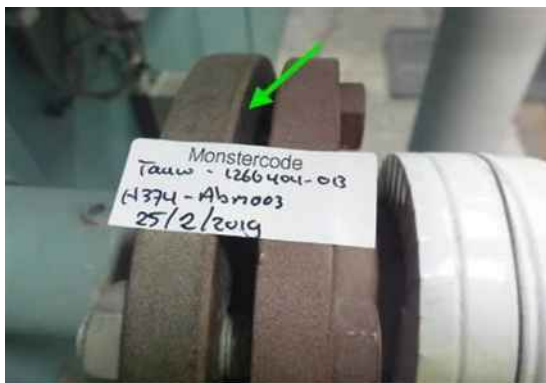
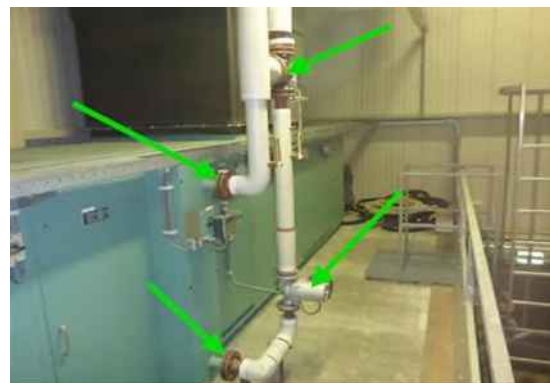
| Broncode | B03 |
|---|---|
| Opmerkingen/bijzonderheden | Betreft groene (onverdachte pakking) |

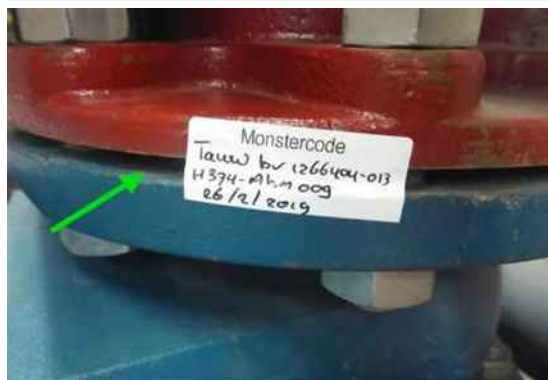
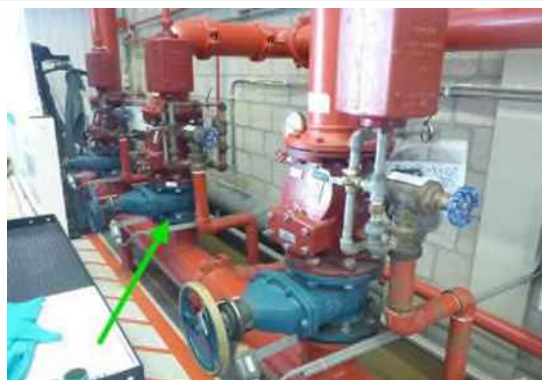
*Tabel 3.10 Bemonsterde niet-asbesthoudend materiaal*

| Broncode | B07 |
|---|---|
| Opmerkingen/bijzonderheden | Pakkingen in sprinkler installatie (groen) |

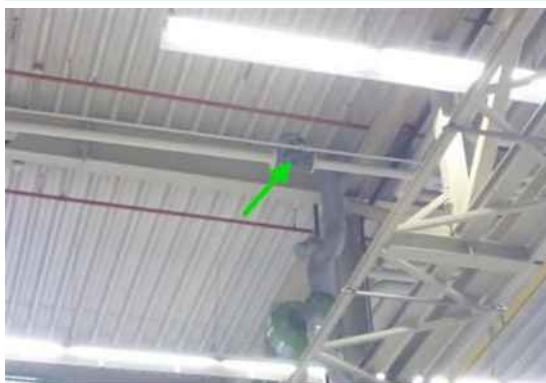
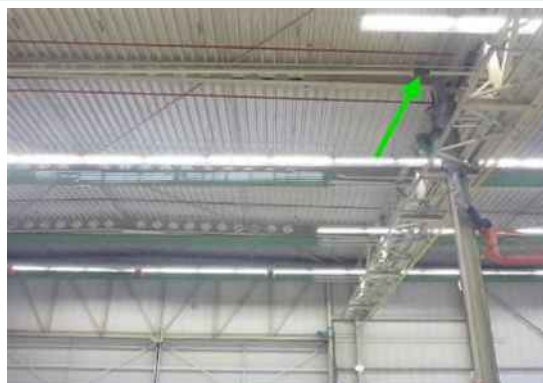
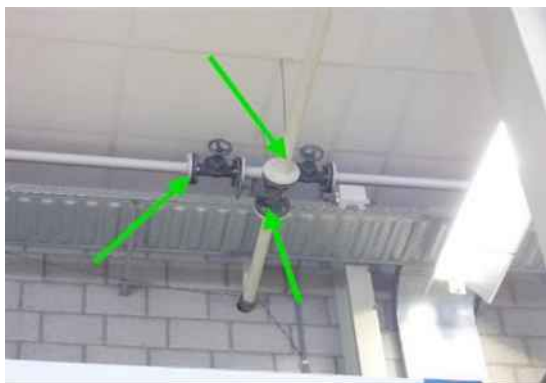
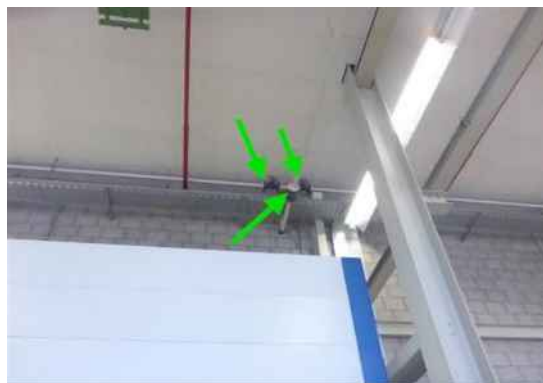
*Tabel 3.15 Bemonsterde niet-asbesthoudend materiaal*

| Broncode | B13 |
|---|---|
| Opmerkingen/bijzonderheden | Betreft groene (onverdachte pakking) in luchtleiding. Ter plaatse van ruimte 12 is ook een andere type pakking aangetroffen. Deze is apart bemonsterd en beschreven bij bron 14. |
