**INVENTARISATIERAPPORT**  
**STADHUIS**  
**MARKT 1, CULEMBORG**  
**GEMEENTE CULEMBORG**  
3 OKTOBER 2016

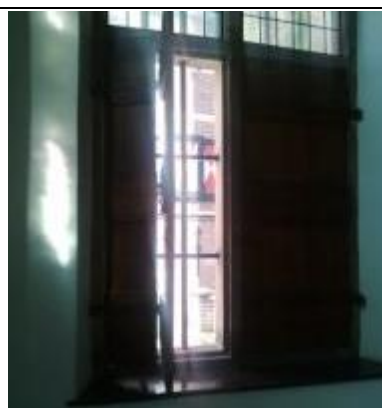
Ramen zonder glas met luiken

| Nr. | 2016-04 | Inbraakpreventie | |
|---|---|---|---|
| In het gebouw zijn kunstvoorwerpen en schilderijen aanwezig die een hoge attractiviteit vertegenwoordigen. Daarnaast betreft het deels een niet te vervangen monument. Door deze monumentale status zijn sommige van de buitendeuren origineel met het bijbehorende hang- en sluitwerk. Daarnaast zijn de ramen in de trouwzaal niet voorzien van glas. | | | |

| Nr. | 2016-04 | Inbraakpreventie | |
|---|---|---|---|
| Gezien de aanwezige kunstvoorwerpen en schilderen en de onvervangbare monumentale status is het advies om het inbraakbeveiligingsconcept af te stemmen op de inbraakgevoeligheid van het Stadhuis op basis van de Verbeterde Risicoklassenindeling (VRKI). Voor een onafhankelijk advies kunt u contact met Marsh Risk Consulting opnemen. | | | |

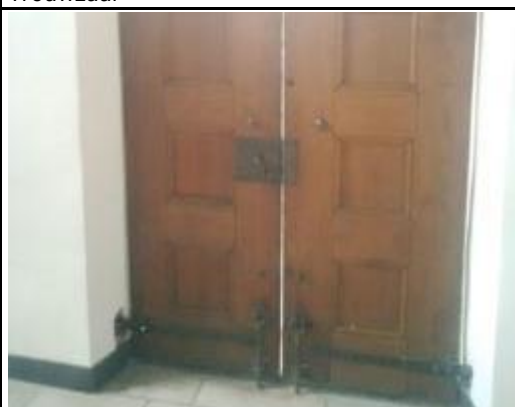
Historische voordeur met hang- en sluitwerk

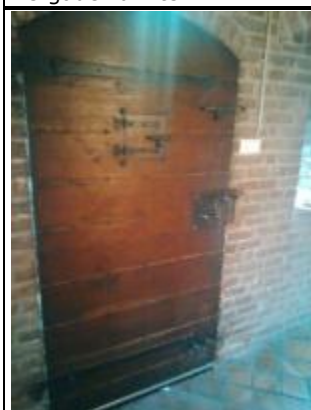
(nood)deur met historisch hang- en sluitwerk

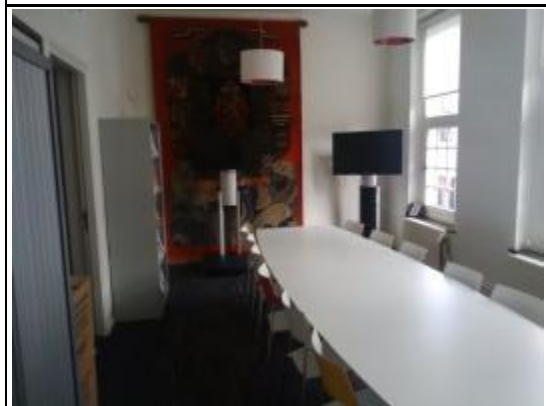
24-uurs fractiekamer

| Nr. | 2016-04 | Inbraakpreventie | |
|---|---|---|---|
| De trouwzaal en het 24-uurs per dag toegankelijke gedeelte voor de fracties zijn niet voorzien van een inbraakalarminstallatie. | | | |

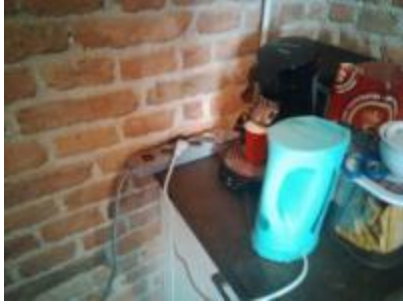
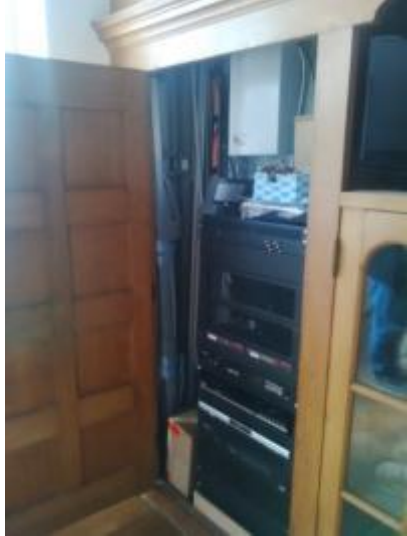
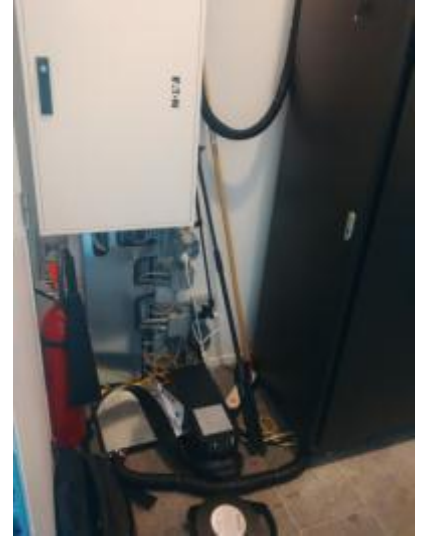
| Nr. | 2016-01 | Elektrische installatie | |
|---|---|---|---|
| Op een aantal plaatsen is het gebruik van tafelwandcontactdozen aangetroffen. Door deze uitbreiding van de beschikbare aansluitingen is er een verhoogd brandrisico door overbelasting en kortsluiting. Verlengsnoeren dienen alleen gebruikt te worden voor kortstondige, tijdelijke situaties. | | | |
| In de kast met de geluidsapparatuur en rond één van de schakel- en verdeelinrichting vindt opslag plaats van (brandbare) goederen. Door meterkasten te gebruiken als opslagruimte kan de elektrische installatie beschadigd raken. Tevens zullen bij een brand in deze ruimte de brandbare goederen bijdragen aan een snelle brandontwikkeling. | | | |

| Nr. | 2016-01 | Elektrische installatie | |
|---|---|---|---|
| De kast met de geluidsapparatuur moet vrijgemaakt worden van opslag. | | | |
| Met betrekking tot de opslag rond de schakel- en verdeelinrichting adviseren wij het onderstaande om brand op een dergelijke wijze te voorkomen: | | | |
| <ol style="list-style-type: none"> <li>1. Het verwijderen van (brandbare) goederen rondom de schakel- en verdeelinrichting</li> <li>2. Het op de grond markeren van een gebied rondom (ca. 2 m) de schakel- en verdeelinrichting, en</li> <li>3. Het verbieden van het plaatsen van goederen binnen dit, gemarkeerde gebied.</li> </ol> | | | |

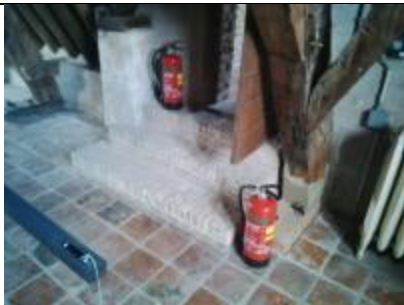
| Nr. | 2016-05 | Draagbare brandblussers | |

| Nr. | 2016-05 | Draagbare brandblussers | |
|---|---|---|---|
| Op zolder staan twee draagbare brandblusser los op de grond. Ter voorkoming dat brandblussers omvallen, dienen ze te zijn opgehangen. Het advies is om de betreffende blussers op strategische plaatsen op zolder op te hangen. | | | |

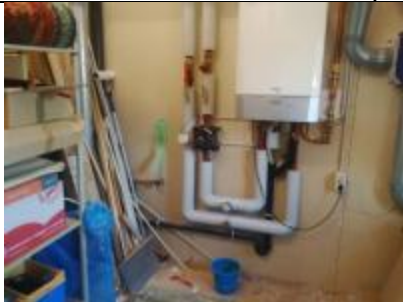
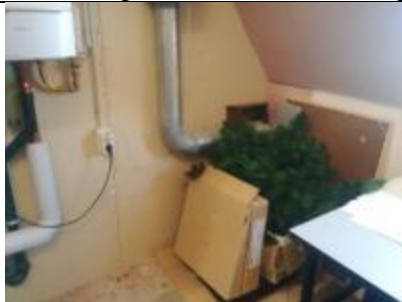
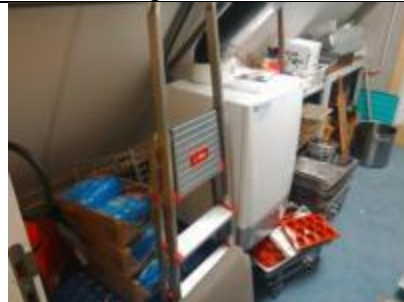
| Nr. | 2016-06 | Centrale verwarmingsinstallatie | | |
|---|---|---|---|---|
| In de stookruimte vindt opslag plaats van (brandbare) goederen. Het zelfde geldt voor de cv-ketel in de berging nabij de keuken. Voor beide situatie geldt dat door deze opslag de installatie beschadigd kan raken wat kan resulteren in lekkage van water of gas. Daarnaast kan door een defect in de installatie een brand zich eenvoudig via de aanwezige opgeslagen goederen uitbreiden. Om te voorkomen dat op een dergelijke wijze brand ontstaat, adviseren wij het volgende: | | | | |

| Nr. | 2016-06 | Centrale verwarmingsinstallatie | | |
|---|---|---|---|---|
| <div>1. Het verwijderen van (brandbare) goederen rondom cv-ketel</div> <div>2. Het op de grond markeren van een gebied rondom (ca. 2 m) de cv-ketel, en</div> <div>3. Het verbieden van het plaatsen van goederen binnen dit, gemarkeerde gebied.</div> | | | | |
