# RISICO-INVENTARISATIE RAPPORT

STADSKANTOOR  
RIDDERSTRAAT 250 CULEMBORG  
GEMEENTE CULEMBORG

28 NOVEMBER 2019

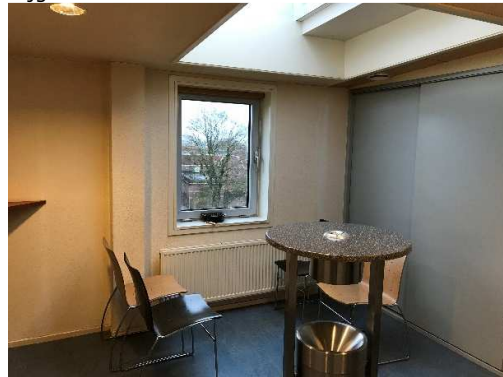
Rookruimte

Roken is binnen toegestaan in de daarvoor gecreëerde rookruimte. In de in pandige rookruimte is detectie en afzuiging aangebracht. De deur dient dicht gehouden te worden door de gebruikers om kans op eventuele snelle verspreiding van brand, rook en roetschade te beperken.

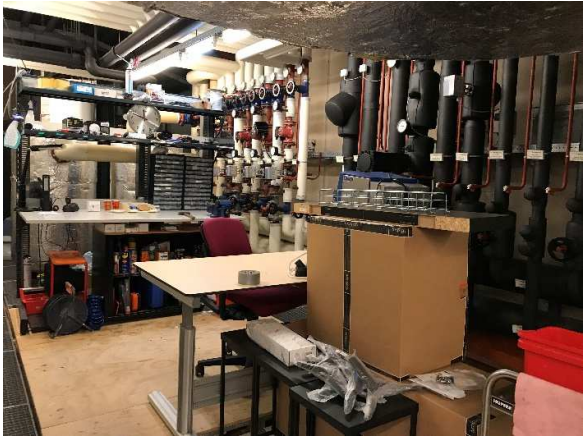
Het gebouw wordt verwarmd door een gasgestookte warmtepomp, CV installatie en deels door een LBK-installatie. In de ruimte waarin de ketels en luchtbehandelingskasten (LBK's) staan opgesteld is opslag aangetroffen. (zie aanbeveling 2019-01). De installaties worden jaarlijks gekeurd en onderhouden.

In het algemeen zijn de orde en netheid goed. Ruimtes met technische installaties zijn qua orde en netheid voor verbetering vatbaar.

| Nr. | 2019-01 | Opslag technische ruimten | | |
|---|---|---|---|--|
| <p>Technische ruimten vormen in het algemeen een verhoogd brandrisico. Opslag van brandbare materialen kan een beginnende brand in een technische installatie snel doen uitbreiden. Technische ruimten dienen daarom vrij van opslag gehouden te worden, ook van onbrandbare materialen. De laatste kunnen technische installaties bij plaatsen, verwijderen of vallen beschadigen, met eventuele storingen of andere calamiteiten tot gevolg.</p> | | | | |
