## RISICO-INVENTARISATIE RAPPORT

LEK&LINGE  
MULTATULILAAN 3, CULEMBORG  
GEMEENTE CULEMBORG

02 DECEMBER 2019

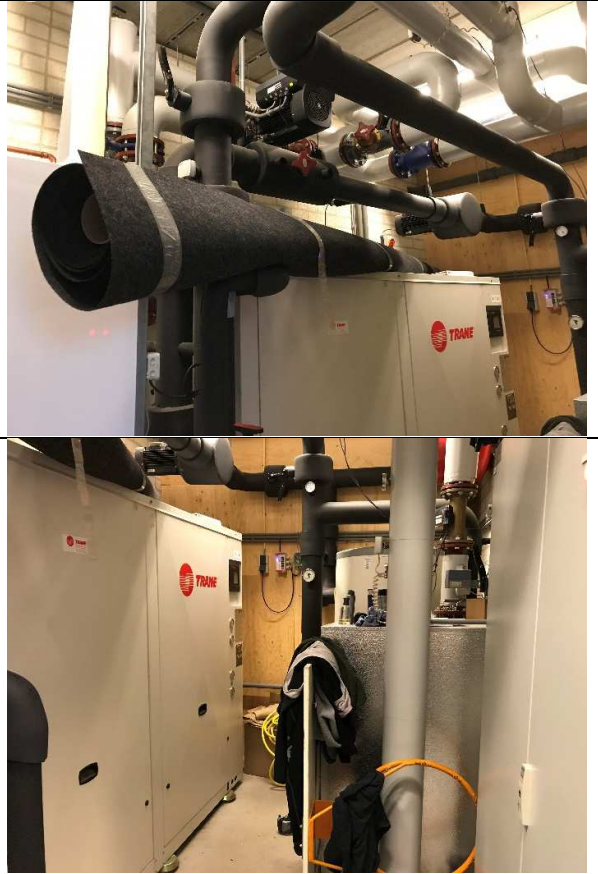
In het algemeen zijn de orde en netheid voor verbetering vatbaar. In de technische ruimte is opslag aangetroffen die dient verwijderd te worden. Op sommige plaatsen zijn brandblusmiddelen geblokkeerd en niet toegankelijk voor gebruik. Op de begane grond is een kantoorruimte gecreëerd voor een conciërge. Deze ruimte dient getoetst te worden op het huidige gebruik. (zie aanbeveling 2019-06).

| Nr. | 2019-01 | Opslag – technische installatie | | |
|---|---|---|---|--|
| <b>Aanbeveling</b><br>Technische installaties vormen in het algemeen een verhoogd brandrisico. Opslag van brandbare materialen kan een beginnende brand in een technische installatie snel doen uitbreiden. Technische ruimten dienen daarom vrij van opslag gehouden te worden, ook van onbrandbare materialen. De laatste kunnen technische installaties bij plaatsen, verwijderen of vallen beschadigen, met eventuele storingen of andere calamiteiten tot gevolg. | | | | |

| Nr. | 2019-01 | Opslag – technische installatie | | |
|---|---|---|---|--|
| <b>Advies:</b><br>Geadviseerd wordt om de installatie vrij te houden van opslag. | | | | |

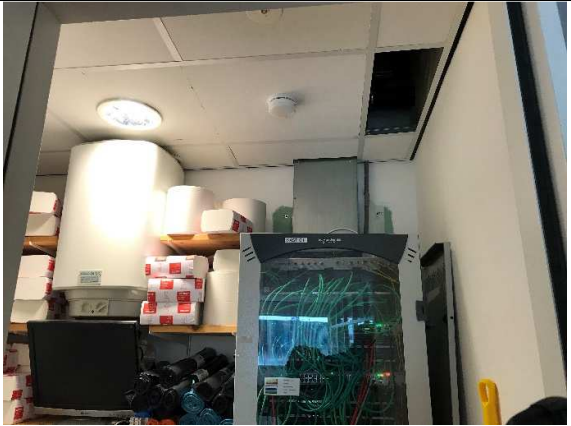
Er is een patchkast aanwezig in het gebouw. De ruimte waar de patchkast zich bevindt is niet vrij van opslag. (zie aanbeveling 2019-03)

| Nr. | 2019-03 | Serruimteruimte | |
|---|---|---|---|
| <p>Rondom de patchkast is opslag aangetroffen en er is een kast tegenaan gezet waardoor de patchkast zijn warmte niet kwijt kan.</p> <p><b>Advies:</b><br/>Geadviseerd wordt om de ruimte van de elektrische installatie vrij te houden van opslag. De patchkast dient vrij te zijn van obstakels. Geadviseerd wordt om de geplaatste planken waar de opslag ligt of de patchkast te verplaatsen waardoor hij zijn warmte kwijt kan via de eigen ventilatieregeling. De temperatuur van deze ruimte moet goed onder controle worden gehouden omdat er een server in de ruimte is.</p> | | | |

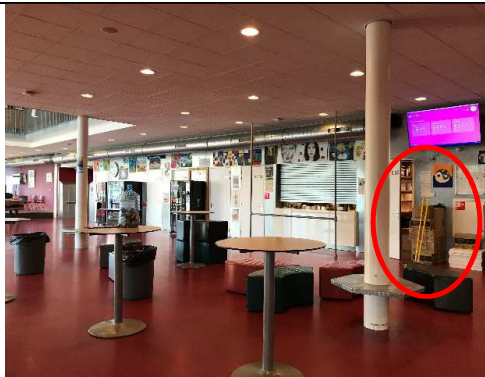
| Nr. | 2019-06 | Kantoor begane grond | |
|---|---|---|---|
| <p>Tijdens inspectie is geconstateerd dat een kantoorplek in opslagruimte nr. 0.05 is gecreëerd.<br/>Door de hoge vuurbelasting kan de brand zich met hoge snelheid door de rest van het gebouw verspreiden met een grote schade als gevolg.</p> | | | |

| Nr. | 2019-06 | Kantoor begane grond | |
|---|---|---|---|
| <p>Geadviseerd wordt om met de gebruiker een preventieplan op te stellen. De ruimte dient getoetst te worden op het gebruik en te voldoen aan Bouwbesluit.</p> | | | |

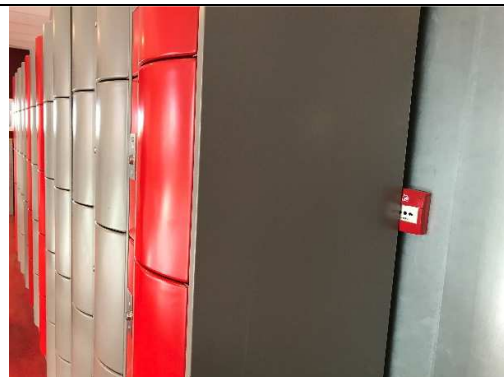
Nabij de blusmiddelen en in de algemene gangen zijn handbrandmelders aangebracht. Op de eerste verdieping is een lockerkast geplaatst. Deze kast belemmert de handbrandmelder. De handbrandmelders dienen ten aller tijde goed bereikbaar te zijn zodat de activatie in noodsituaties goed verloopt. (zie aanbeveling 2019-08).

| Nr. | 2019-08 | Handbrandmelder | | |
|---|---|---|---|--|
| <b>Aanbeveling</b><br>Op de eerste verdieping is een lockerkast geplaatst. Deze kast belemmert de handbrandmelder. Door het breekglasje van een handbrandmelder in te drukken wordt in de noodsituatie brandalarm geactiveerd. Door de belemmering is in de noodsituatie (panieksituatie) is deze handbrandmelder niet goed functioneel. | | | | |

| Nr. | 2019-08 | Handbrandmelder | | |
|---|---|---|---|--|
| <b>Advies:</b><br>De handbrandmelders dienen aller tijde goed bereikbaar te zijn zodat de activatie in de noodsituaties goed verloopt. Geadviseerd wordt om handbrandmelder vrij te maken of te verplaatsen zodat deze goed bereikbaar is. De beheerder van de brandmeldinstallaties dient in zijn maandelijks, vier en acht maandelijks taken visuele controle uit te voeren of de handbrandmelders goed bereikbaar en functioneel zijn. | | | | |

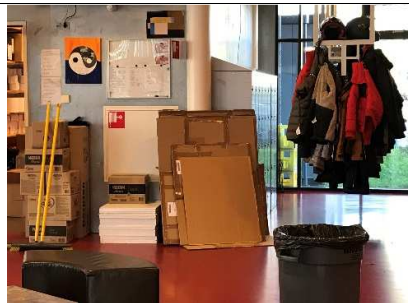
Op de begane grond is een brandhaspel aangetroffen die door diverse opslag niet goed bereikbaar is. (zie aanbeveling 2019-09)

| Nr. 2019-09 | | Brandblusmiddelen | |
|---|---|---|---|
| <b>Aanbeveling</b><br>Op de begane grond is een brandhaspel aangetroffen die niet goed zichtbaar en bereikbaar is. | | | |

| Nr. 2019-09 | | Brandblusmiddelen | |
|---|---|---|---|
| <b>Advies:</b><br>Om de blusmiddelen snel te kunnen gebruiken bij een brand dienen deze vrij bereikbaar te zijn. Het is niet toegestaan goederen voor de brandblusmiddelen te hebben staan. Het blussen met een brandhaspel bij een beginnende brand is van groot belang om schade beperkt te houden. | | | |
