# RISICO-INVENTARISATIE RAPPORT

LEK&LINGE  
MULTATULILAAN 6, CULEMBORG  
GEMEENTE CULEMBORG

02 DECEMBER 2019

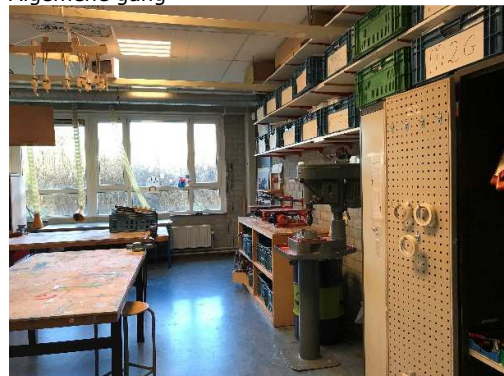
Houtbewerkingslokaal

Het praktijklokaal voor houtbewerking is voorzien van een centrale houtmotafzuiging met een professionele filterinstallatie.

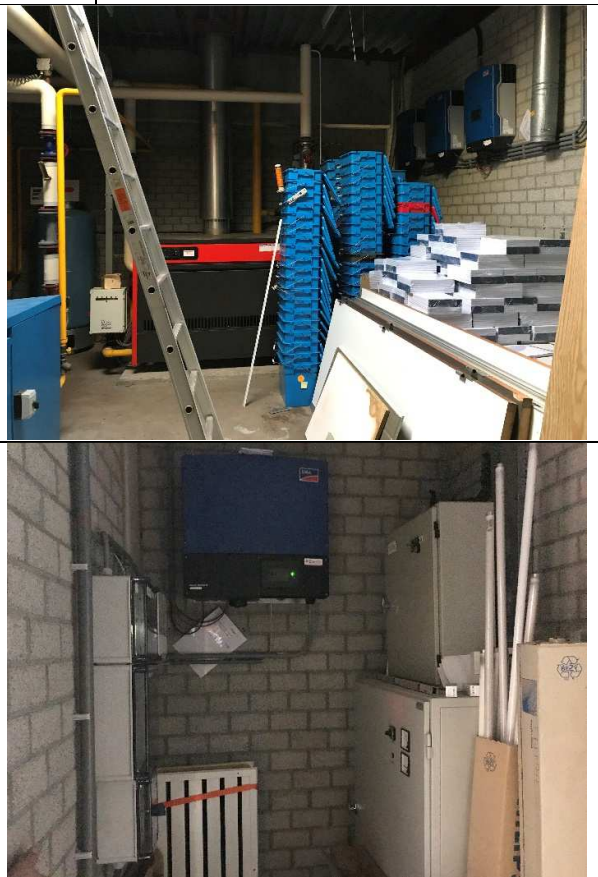
Het gebouw wordt verwarmd door middel van CV ketels. Het binnen klimaat (comfort warmte en koel vraag) is ook deels geregeld door een LBK-installatie. In de ruimte waarin de ketels staan opgesteld is opslag aangetroffen. (zie aanbeveling 2019-01)  
De installaties worden jaarlijks gekeurd en onderhouden.

In het algemeen zijn de orde voor de verbetering vatbaar. In de technische ruimte is opslag aangetroffen die verwijderd dient te worden.

| Nr. | 2019-01 | Opslag – technische installatie | | |
|---|---|---|---|---|
| <b>Aanbeveling</b><br>Technische installaties vormen in het algemeen een verhoogd brandrisico. Opslag van brandbare materialen kan een beginnende brand in een technische installatie snel doen uitbreiden. Technische ruimten dienen daarom vrij van opslag gehouden te worden, ook van onbrandbare materialen. De laatste kunnen technische installaties bij plaatsen, verwijderen of vallen beschadigen, met eventuele storingen of andere calamiteiten tot gevolg. | | | | |

| Nr. | 2019-01 | Opslag – technische installatie | | |
|---|---|---|---|---|
| <b>Advies:</b><br>Geadviseerd wordt om de installatie vrij te houden van opslag. | | | | |

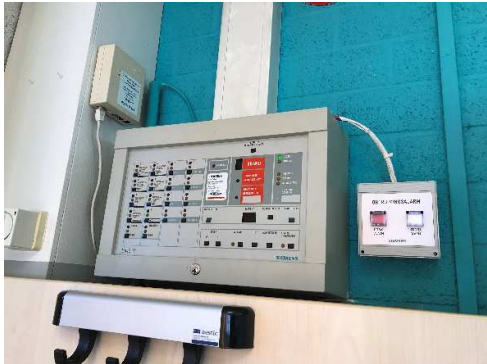
Het gebouw is voorzien van een brandmeldinstallatie met niet-automatische bewaking. Dit is een modulair opgebouwde brandmeldinstallatie die enkel wordt aangestuurd door handbrandmelders (type centrale: Siemens BMS16). De signalering en bediening zijn op het frontpaneel aangebracht en voorzien van een sleutelschakelaar waardoor de bediening door onbevoegden wordt voorkomen.

Het systeem is verouderd maar volgens de beheerder wel functioneel. Het onderhoud is tijdens inspectie niet bekend geworden. De meeste onderdelen (componenten) van de brandmeldcentrale zijn niet meer dan 10 jaar leverbaar. Om te voorkomen dat het systeem opeens niet meer functioneel is wordt geadviseerd om te overwegen te investeren in een nieuw systeem. (zie aanbeveling 2019-05).

| Nr. | 2019-05 | Brandmeldcentrale | |
|---|---|---|---|
| <p><b>Aanbeveling</b></p> <p>In het gebouw is een verouderd brandmeldsysteem aanwezig, volgens inschatting dateert dit systeem uit 1994.</p> <p>De meeste onderdelen (componenten) van de brandmeldcentrale zijn niet meer dan 10 jaar leverbaar. Door het systeem niet meer kunnen onderhouden en/of kapotte componenten van het systeem niet meer kunnen leveren kan het systeem uitvallen.</p> <p>Tijdens de inspectie hebben we geconstateerd dat het onderhoud van de brandmeldcentrale niet volledig conform NEN 2654-1 is. Ook was het onderhoud van de ontruimingsinstallatie niet aantoonbaar. De beheerder van een ontruimingsalarmsysteem dient zorg te dragen voor een juiste wijze van het beheer, de controle en het onderhoud. Dit dient te gebeuren conform NEN 2654-2 (Beheer, controle en onderhoud van brandbeveiligingsinstallaties - Deel 2: Ontruimingsalarminstallaties). In het logboek van de brandmeldcentrale ontbreken de maandelijkse OP taken en vier en acht maandelijkse taken. Deze taken dienen gedaan te worden door een opgeleide persoon (interne beheerder) of een extern branddetectie bedrijf.</p> | | | |

| Nr. | 2019-05 | Brandmeldcentrale | |
|---|---|---|---|
| <p><b>Advies:</b></p> <p>Om te voorkomen dat opeens het systeem niet meer functioneel is geadviseerd wordt om te overwegen en te investeren in een nieuw systeem.</p> <p>Het onderhouden en beheer van deze cruciale systemen is van het groot belang. Geadviseerd om het onderhoud en beheer van die systemen uit te voeren conform gestelde normen.</p> | | | |
