# RENOVATIE PLANTVAKKEN

**Inventarisatie en  
beplantingsplannen**

**Stadsdeel: Noord,  
Zuidoost, Nieuw-West**

# PILOT: RENOVATIE PLANTVAKKEN OPENBARE RUIMTE

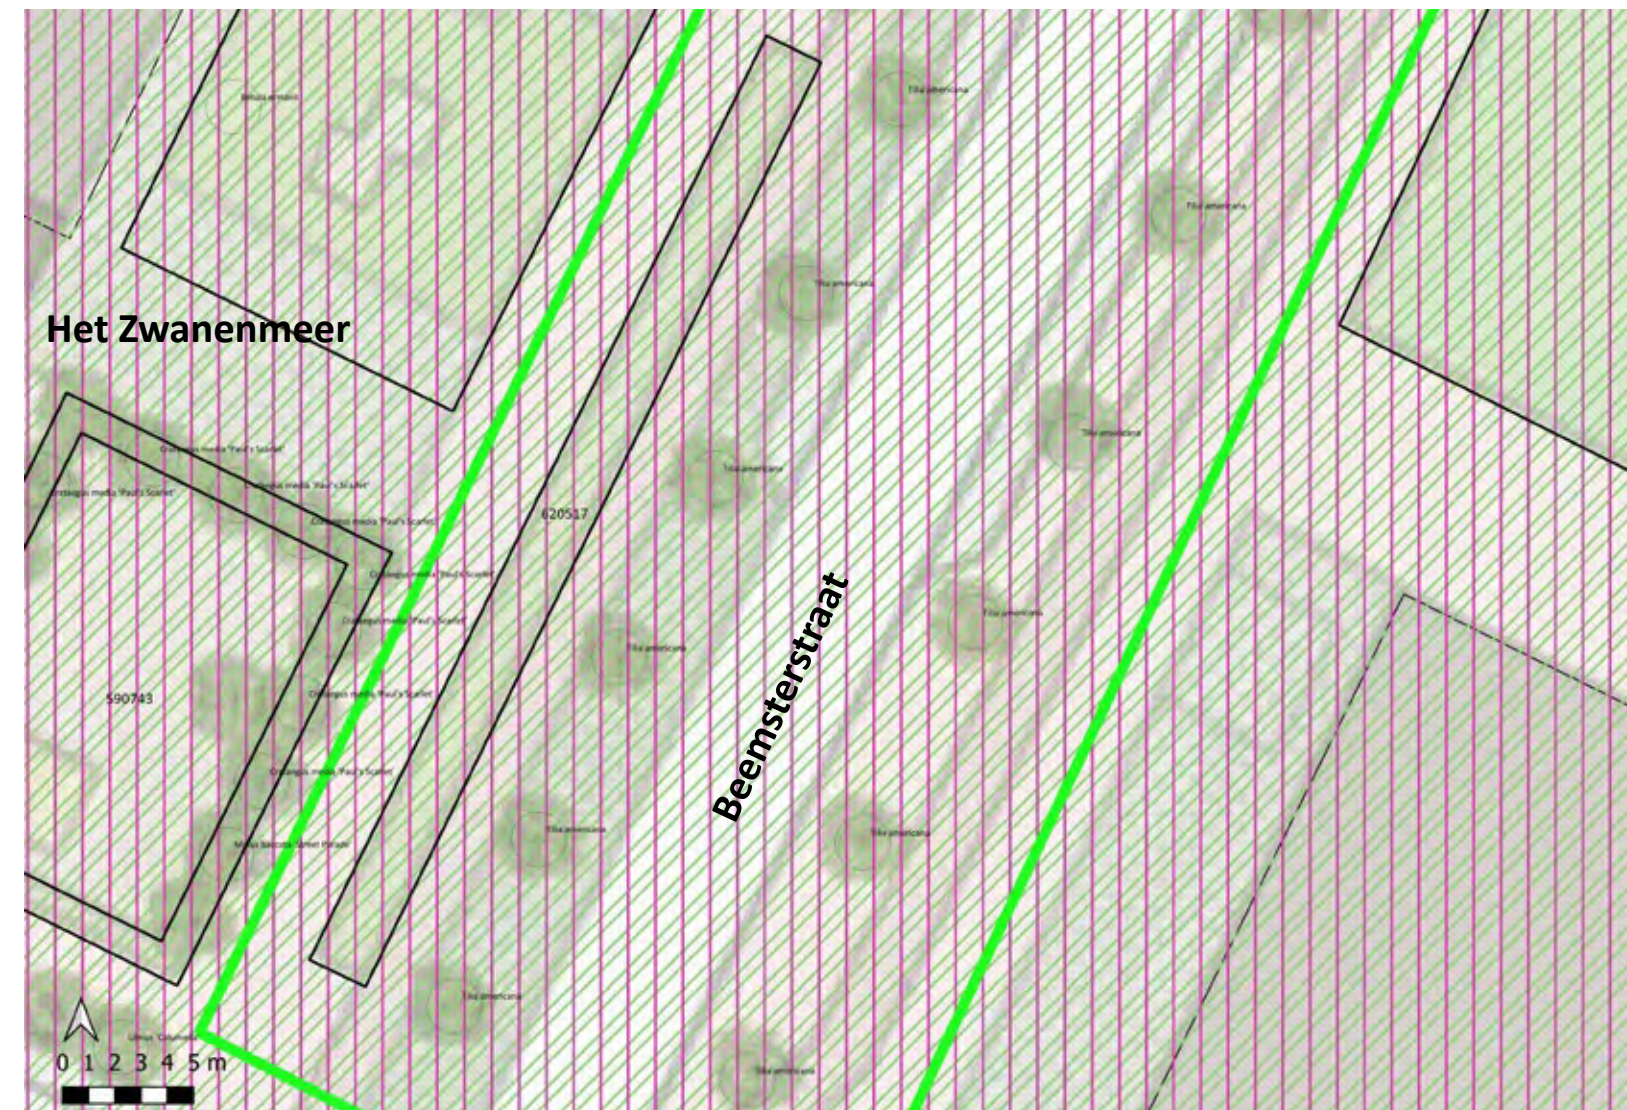
Bovenaanzicht inventarisatie huidige situatie: ligging in context

- ID-nummer:** 620517
- Locatie:** Beemsterstraat 491, t.h.v. Het Zwanenmeer
- Algemeen beeld:** Wordt doorheen gelopen naar school, oude beplanting.
- Streefbeeld GISIB:** Fijne sierheester
- Visiebeeld:** Renoveren met beplanting jaren 50-60 AUP principes. onderdeel Ecozone B.
- Ontwerpkeuzes:** Bestaande beplanting gebruiken als inspiratie inrichting. Doorkijkje tussen fietspad en stoep.
- Soortkeuze afstemmen op ecozone B zoals inheems sortiment.

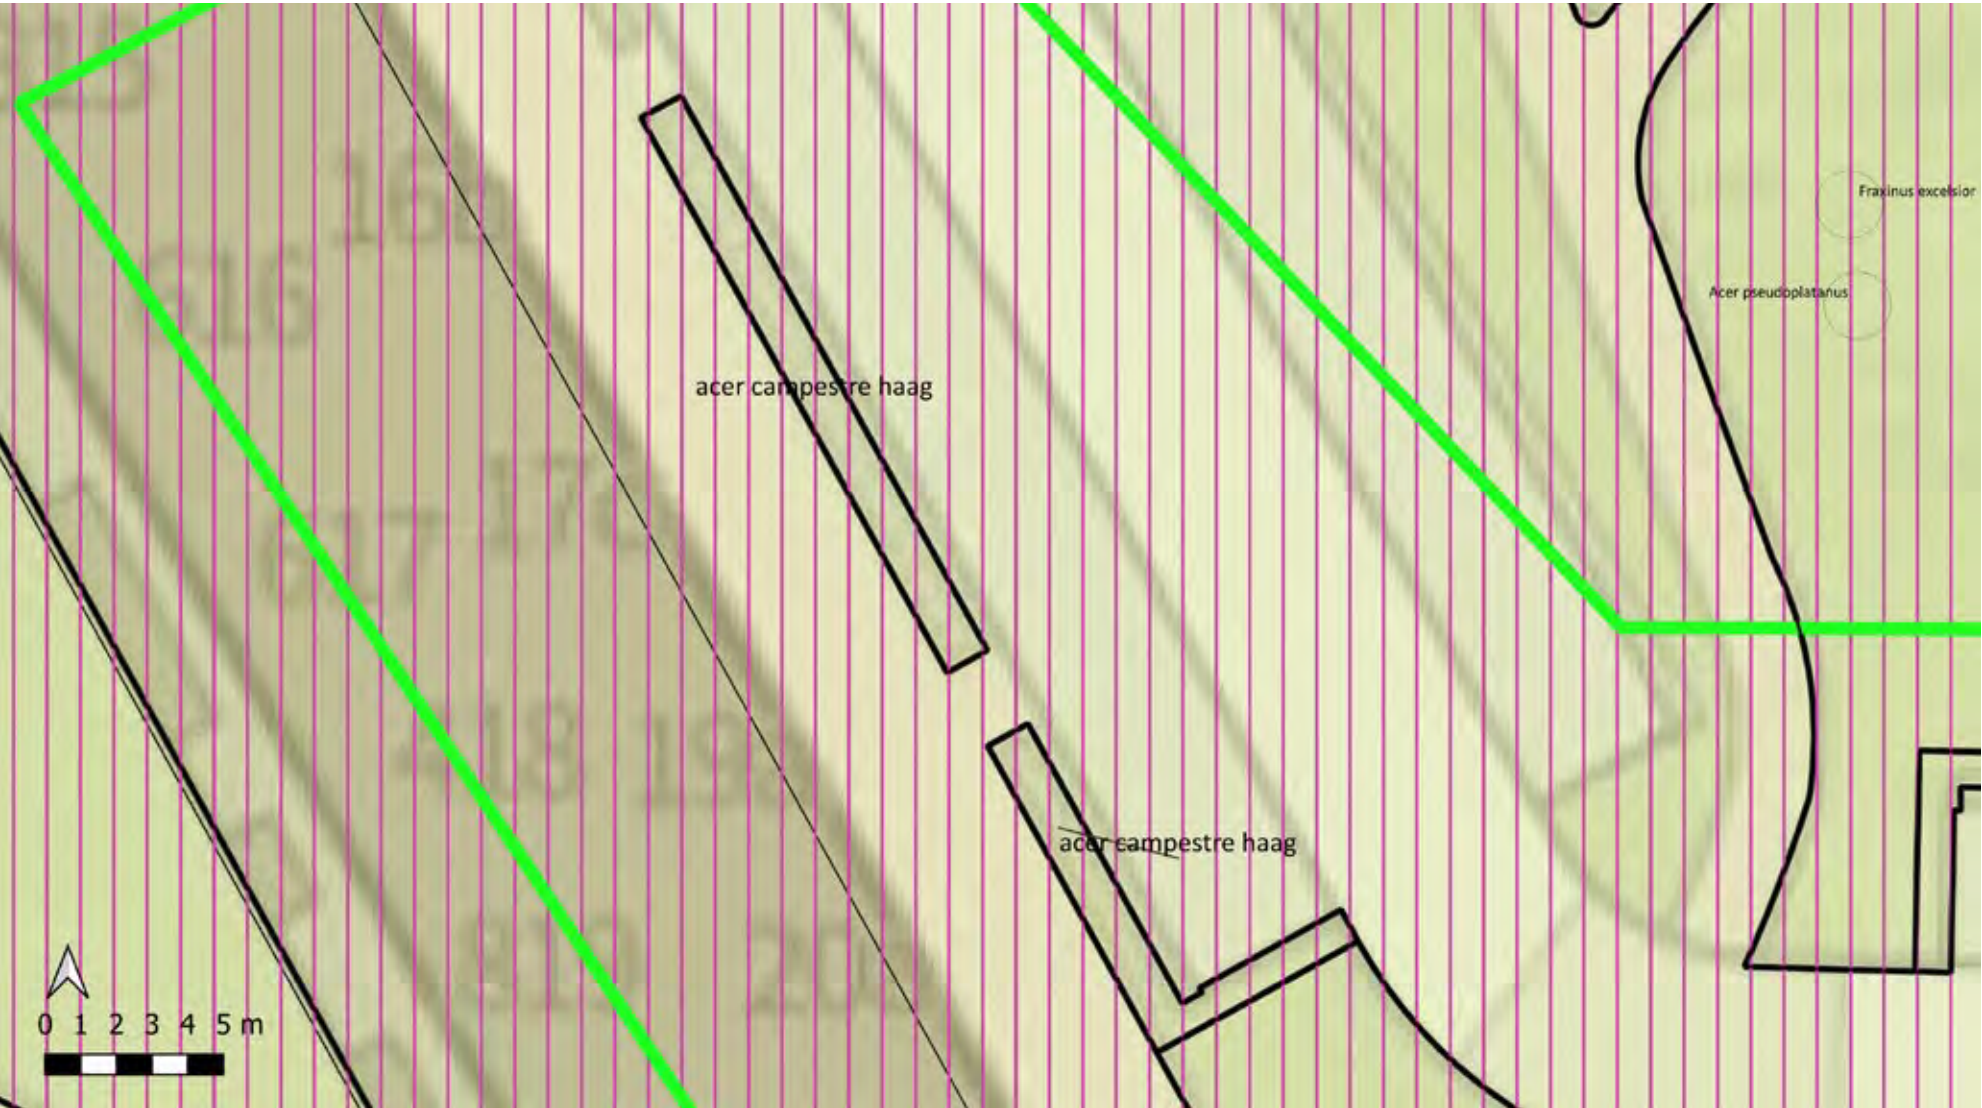
Bovenaanzicht beplantingsplan: advies voor renovatie

| Algemeen beeld: | (Droogte)schade aan taxus, veel uitval en weinig groeiruimte. |

- Grondverbetering toepassen.

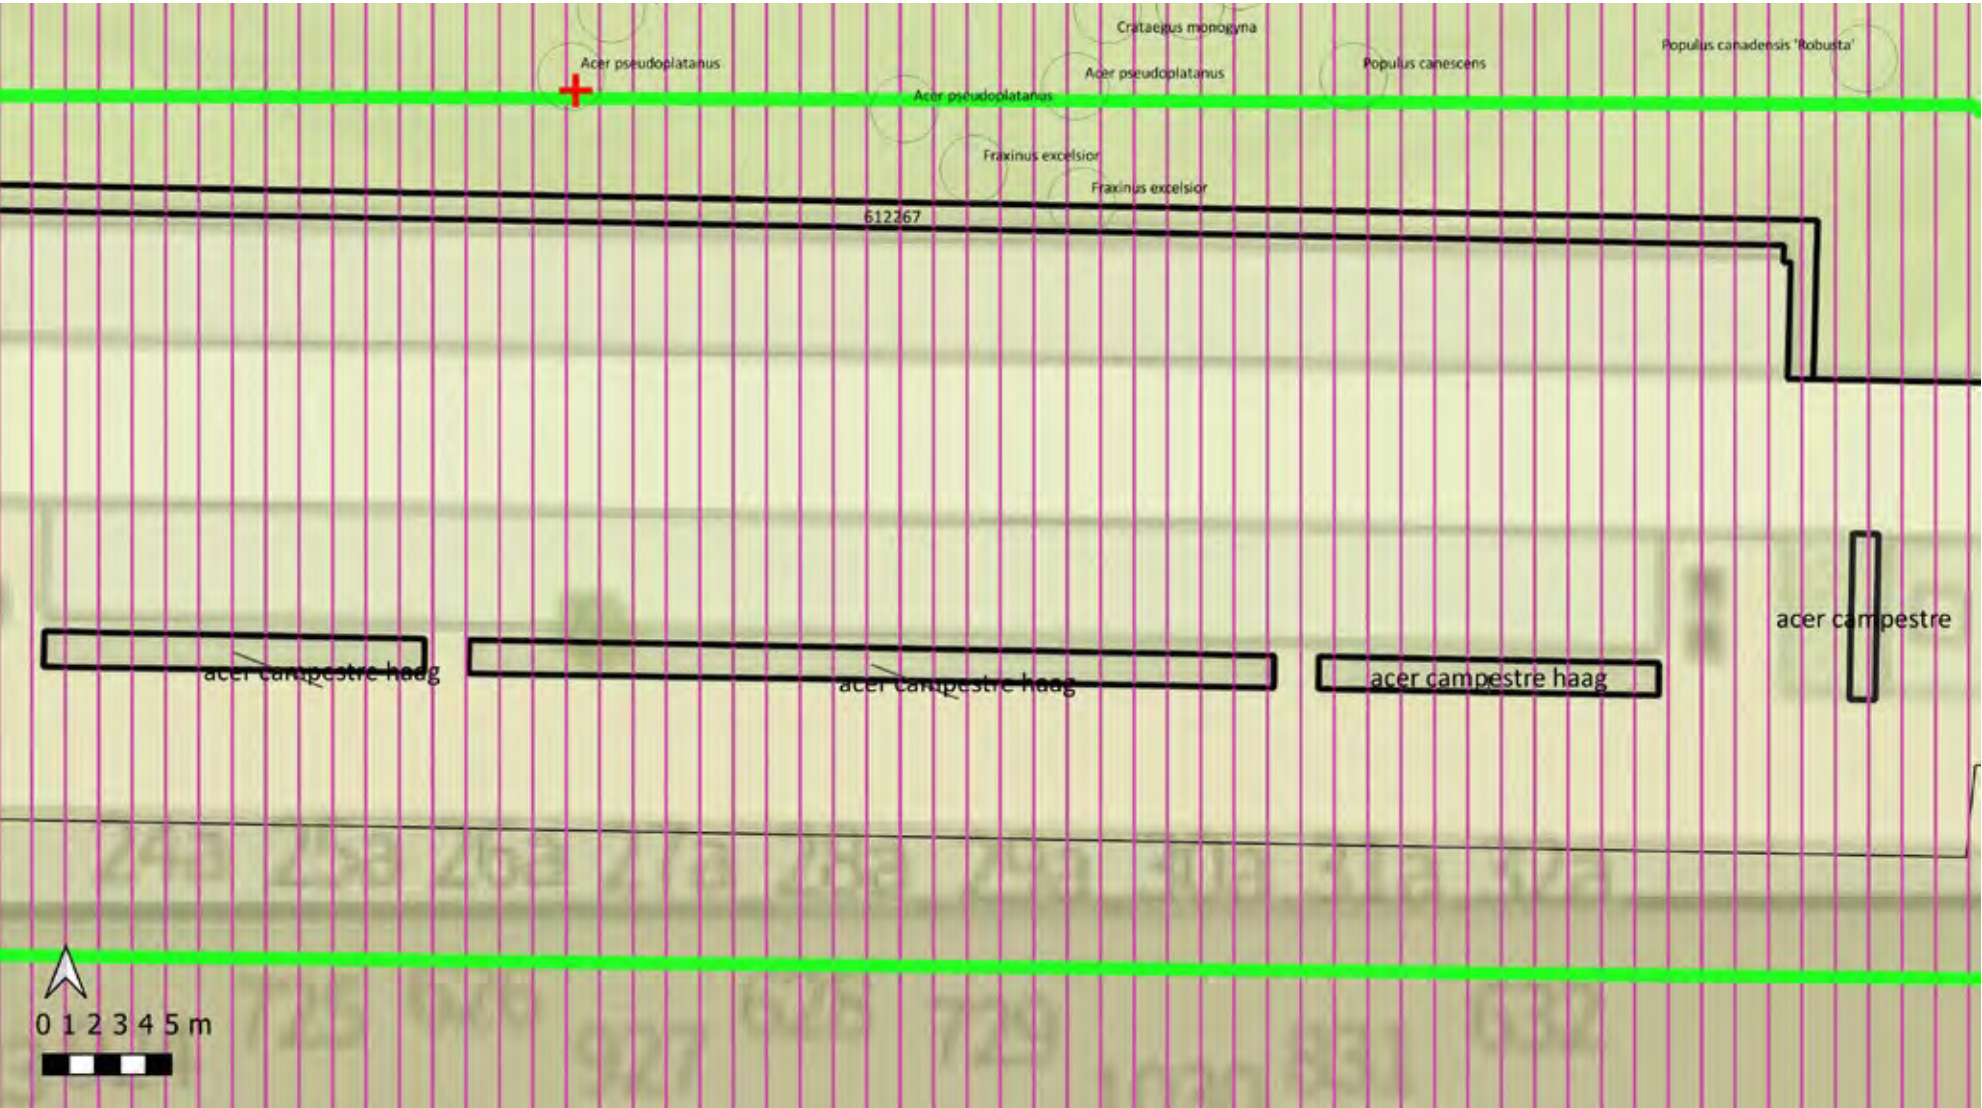
Bovenaanzicht beplantingsplan: advies voor renovatie

| Algemeen beeld: | (Droogte)schade aan taxus, veel uitval en weinig groeiruimte. |

- Grondverbetering toepassen.

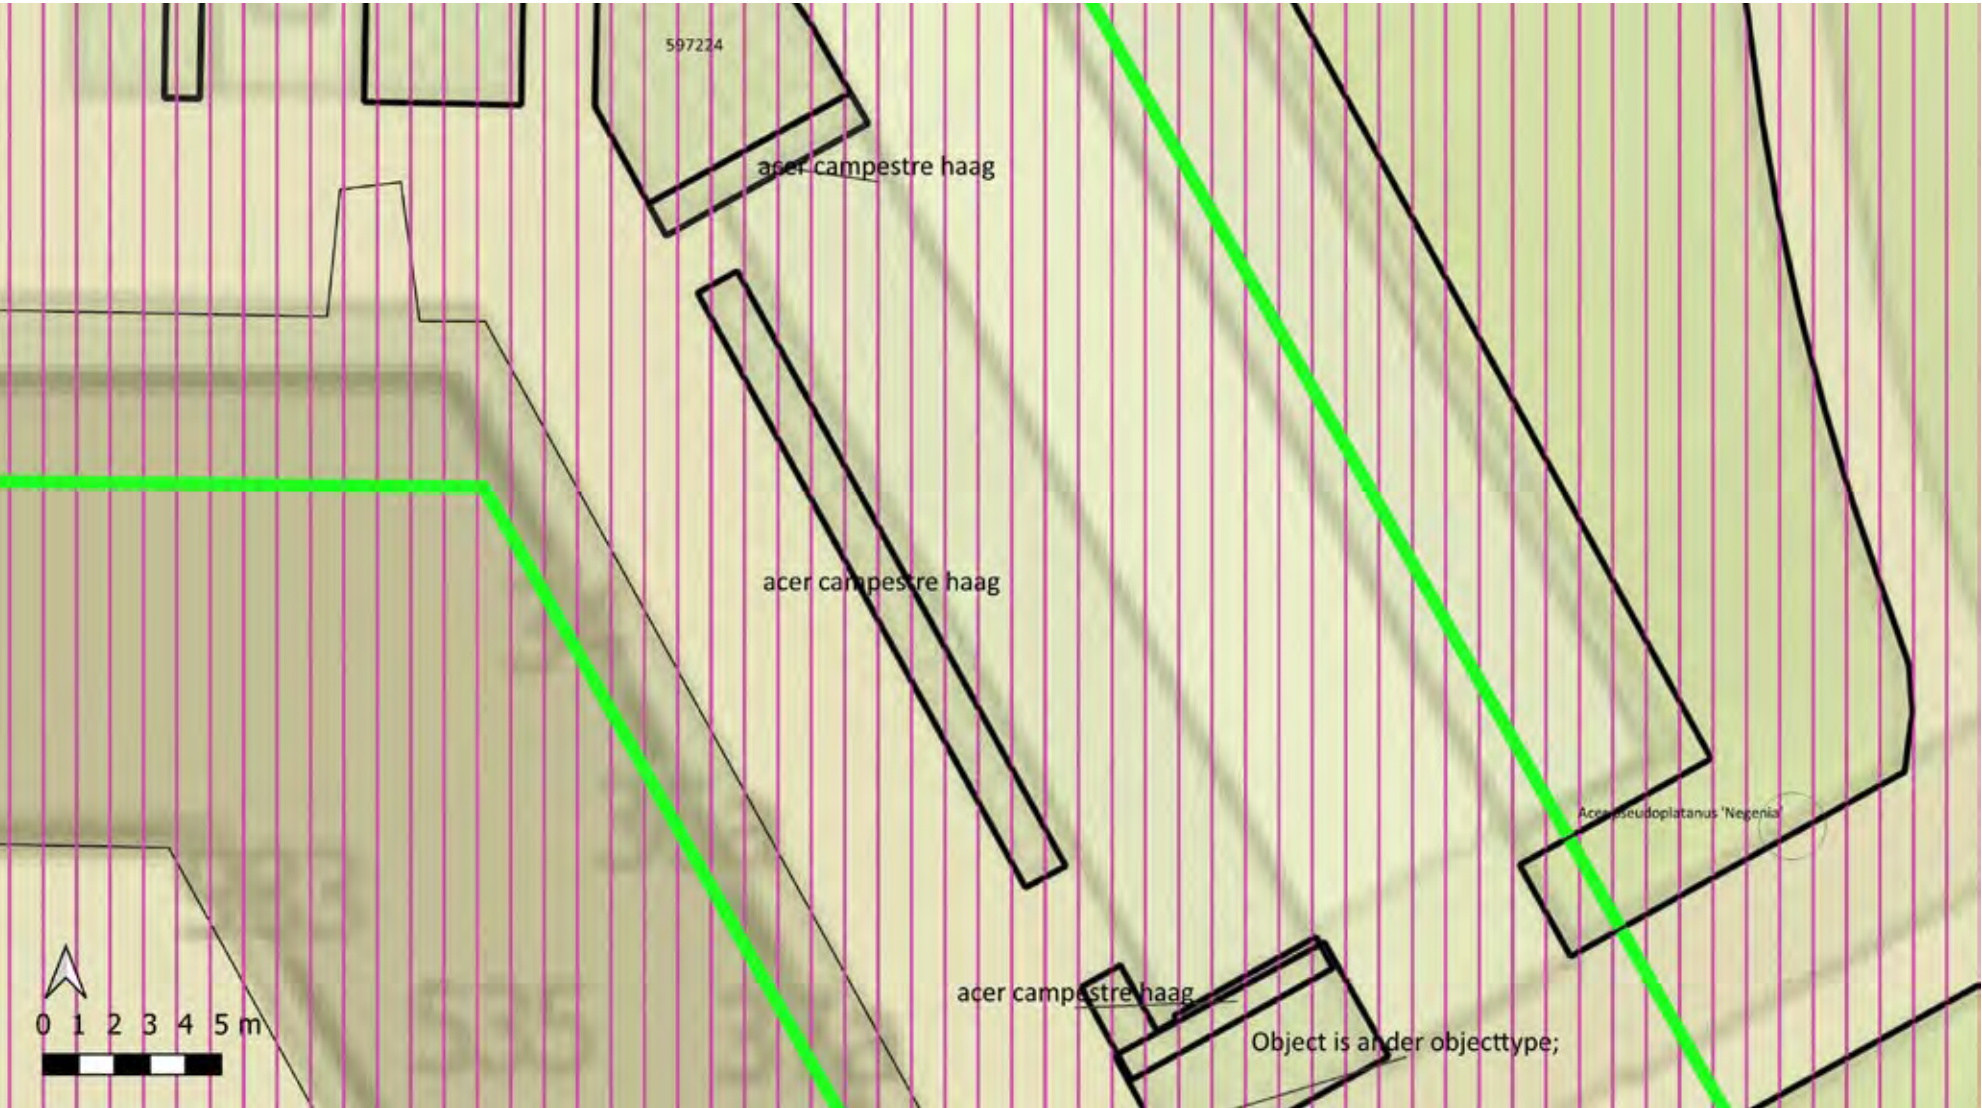
Bovenaanzicht beplantingsplan: advies voor renovatie

| Algemeen beeld: | (Droogte)schade aan taxus, veel uitval en weinig groeiruumte. |

- Grondverbetering toepassen.
