# Risk Improvement Report

## **Risk Engineering Services Risk Engineering Report**

ROC Nijmegen  
TECHNOVIUM

03 March 2020

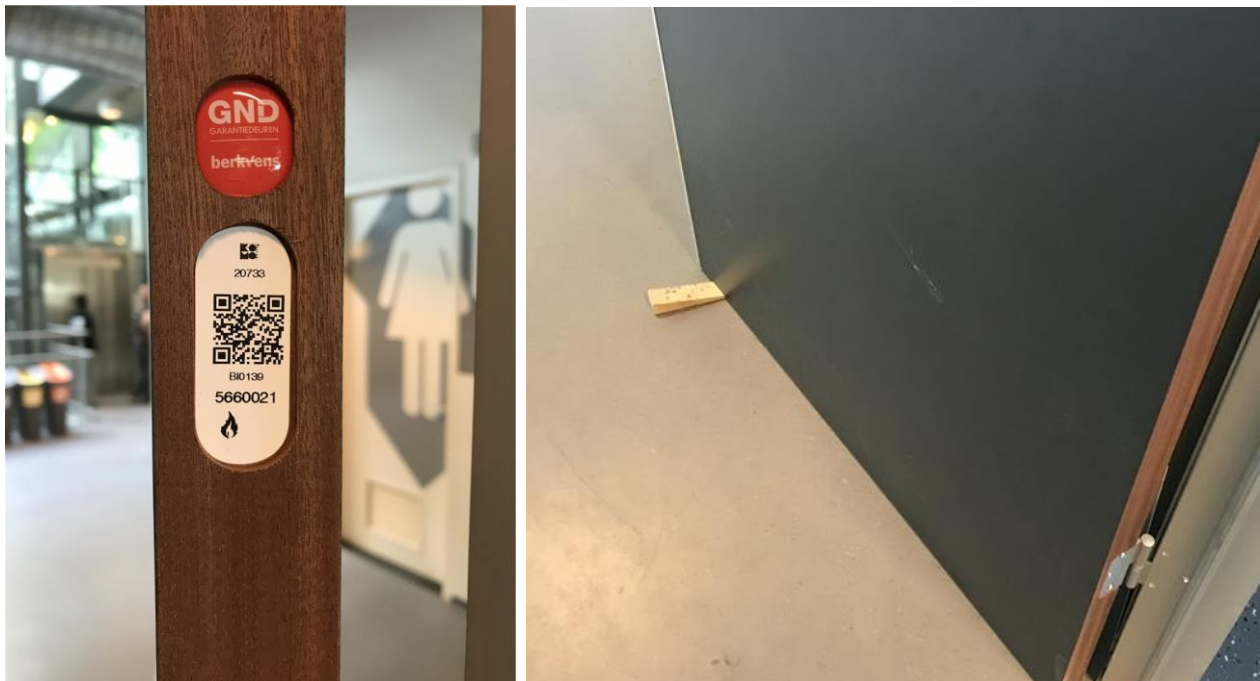
2020-03-01

Rond het atrium zijn rookmelders gemonteerd, aangesloten op de brandmeldinstallatie, met aldus opgave doormelding naar de brandweer. De deuren van de gangen en lokalen, uitkomend op de centrale vluchtweg langs het atrium zijn voorzien van drangers maar worden opgehouden met keggen en vastzetinrichtingen. Het atrium zelf is ook voorzien van automatische branddetectie.

Diverse deuren in brandcompartimenten worden open gehouden met een hiervoor op de deur gemonteerde blokkeer inrichting of met keggen. Om het risico van brand-, rook- en roet verspreiding te beperken en daarmee behalve de materiele schade te beperken ook de kans op veilig vluchten te verhogen, de deuren herstellen zodat deze weer zelfsluitend zijn.

Keg onder brandwerende deur

Indien gewenst is dat de deuren open blijven in normaal/dagelijks gebruik is hiervoor een technische oplossing beschikbaar in de vorm van kleefmagneten, aangestuurd door de brandmeldinstallatie. Uw brandmeldinstallatie installateur kan deze voor u adequaat op de deuren installeren.

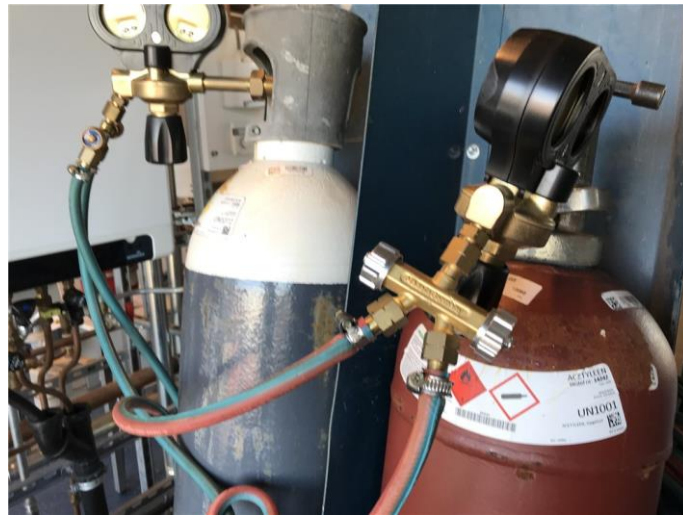
**2020-03-02**

Brandbare gassen worden overwegend vanuit de centrale, hiervoor adequaat ontworpen en ingerichte, gasflessen berging op de begane grond gedistribueerd via vaste leidingen door het gebouw. Bij de flessen, op de bouwlagen en bij de werkplekken zijn afsluiters beschikbaar. Bij installatietechniek zijn enkele flessen waargenomen in het gebouw, waaronder een acetyleenfles zonder vlamdover.

Ontbreken van een vlamdover

Om het risico van vlamterugslag met explosie tot gevolg te beperken, alle acetyleenflessen in het gebouw (dus ook die in het IW installatietechniek practicum) voorzien van een vlamdover, gelijkwaardig aan de situatie benneden in het las praktijk lokaal.

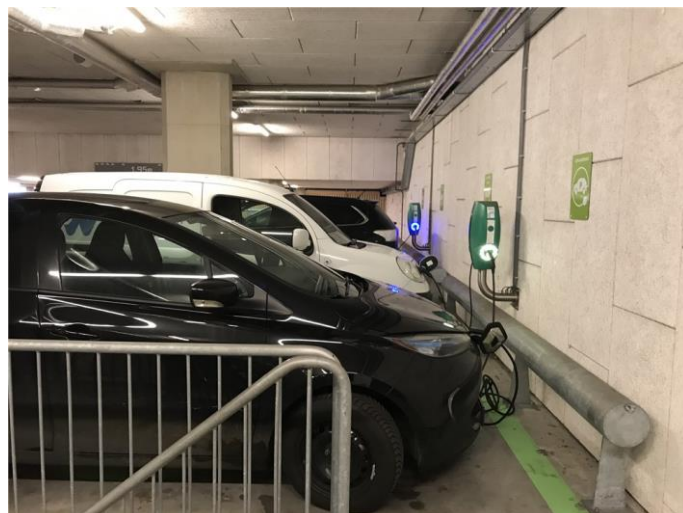
**2020-03-03**

Laden van elektrische auto's in de met brandbaar isolatiemateriaal geïsoleerde garage

De gevolgen van een brand in een (elektrische) auto moeten niet worden onderschat. Om een beginnende brand beheersbaar te houden en daarmee een inzet van de brandweer mogelijk te maken adviseren we de parkeergarage te voorzien van sprinklerbeveiliging. Het ontwerp dient vastgelegd te worden in een aanpassing van het bestaande Programma van Eisen (PvE). Het aangepaste PvE voor daadwerkelijke uitvoering ter controle voorleggen aan belanghebbende partijen, waaronder uw verzekeraar.

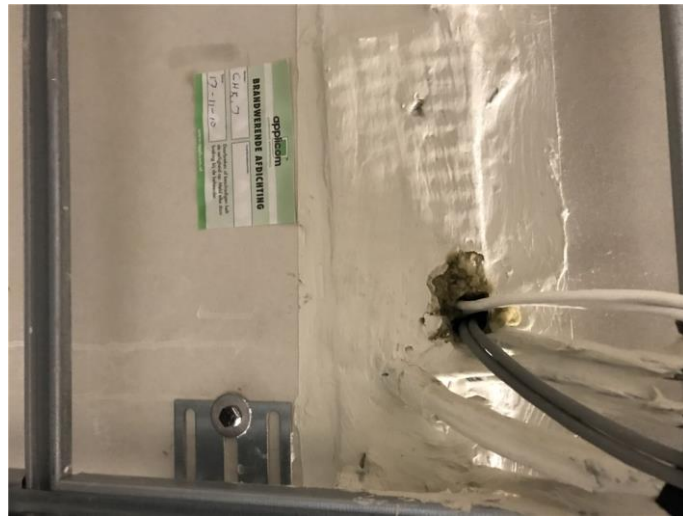
2020-03-06

Niet brandwerend herstelde doorvoer in brandcompartment

- deze ruimten vrijhouden van incurante materialen en andere opslag;
- doorvoeren en gebreken aan brandwerende scheidingen herstellen.

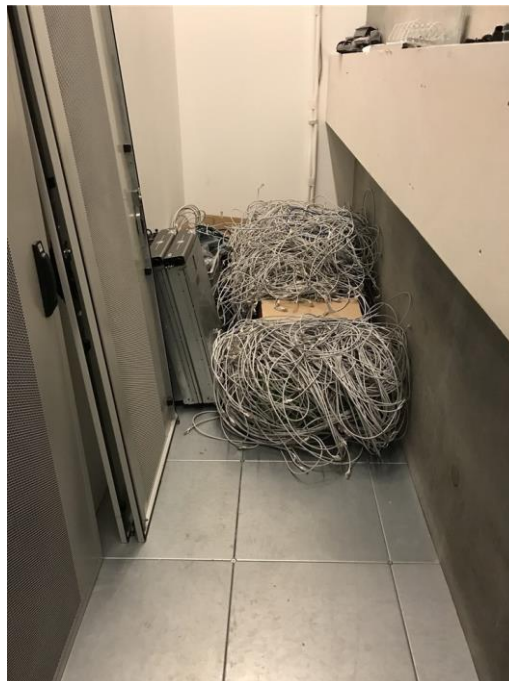
Opslag incurante materialen

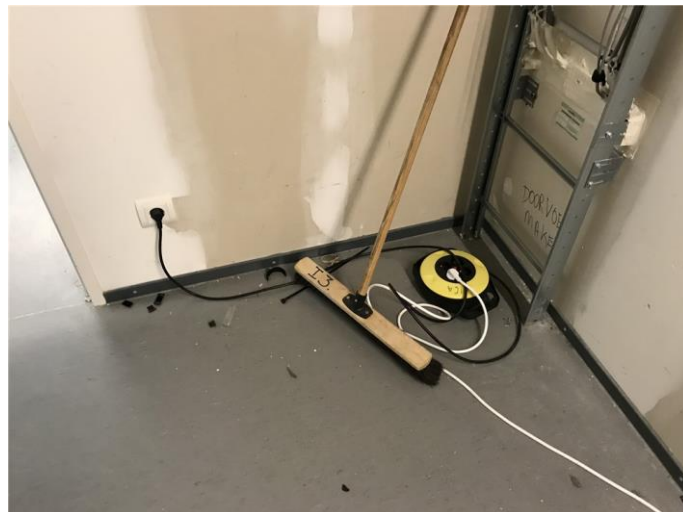
**2020-03-08**

In het elektrotechniek praktijk lokaal en de MER/SER ruimten wordt veelvuldig gebruik gemaakt van verlengsnoeren voor permanente opstellingen. Gebruik voor elektrische apparatuur in vaste opstellingen een adequate stroomvoorziening door middel van vaste wandcontactdozen. Om het risico van overbelasting met brand tot gevolg te beperken, verlengsnoeren uitsluitend toepassen in tijdelijke toepassingen waarbij dit maximaal 3 weken is. Uitsluitend gebruik maken van per NEN3140 goed gekeurde snoeren.

Onnodig gebruik van verlengsnoeren
