Nationale Nederlanden  
DLS Groot Zakelijk, acceptatie Brand

datum  
12 september  
2018

Hogere Agrarische School Den Bosch  
Onderwijsboulevard 221  
5223DE Den Bosch

195501.5223DE221

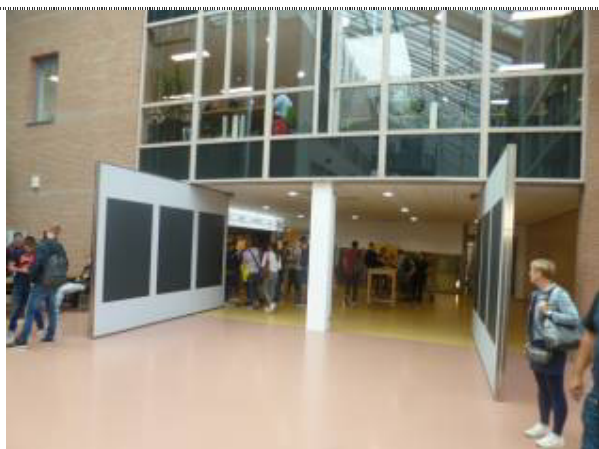
**Foto 11: brandwerende scheiding. Op de achtergrond de kantine**

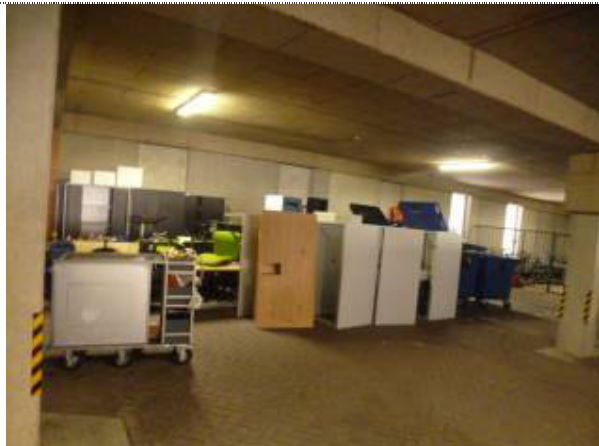
| brand | : verhoogd risico door geen controle over rookplekken, geen blusmiddelen bij de boekhandel en een moeilijk bereikbare handblusser bij de drukkerij, containers en pallets bij de gevel van de romneyloods. |

**Foto 15: opslag van vuil waar gerookt wordt**

| risico van brandschade | | termijn / clause |
|---|---|---|
| 2018.05 | Een rokersruimte bij de fietsenstalling en containerruimte maken zodat niet stiekem de sigaretten weggegooid worden tussen het brandbare materiaal Of camera's ophangen met verbod om te roken. | 1,5 maand |

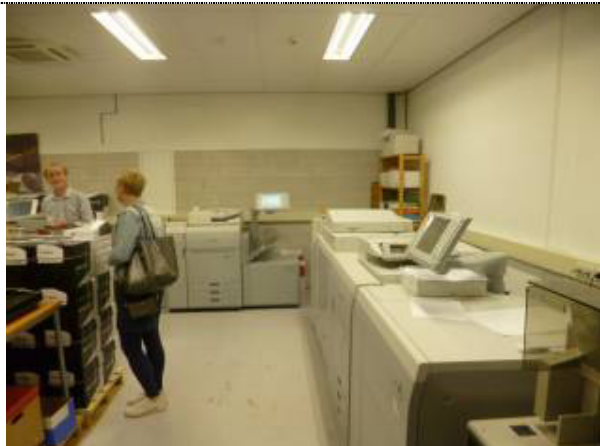
**Foto 16: impressie drukkerij**

| risico van brandschade | | termijn / clause |
|---|---|---|
| 2018.02 | De handblusser bij de digitale drukkerij op een gemakkelijk te bereiken plaats ophanden. | 1 maand |

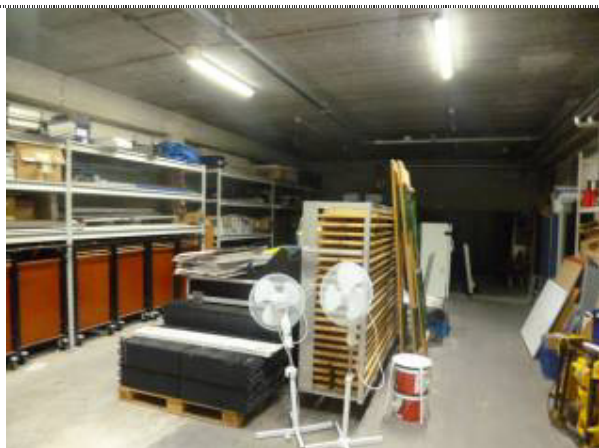
| storm / RSS / water | : licht verhoogd risico omdat niet alle goederen in het souterrain vrij van de grondvloer zijn opgeslagen. |

**Foto 17: opslag souterrain**

| risico van brandschade | | termijn / clause |
|---|---|---|
| 2018.03 | Om waterschade te voorkomen de goederen in de magazijnen en in het souterrain vrij van de grondvloer opslaan. | 1 maand |

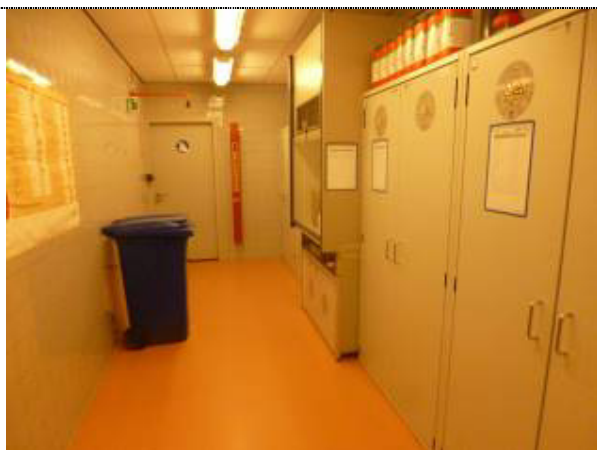
- gevaarlijke stoffen : in de laboratoria en praktijklokalen gebruikt men diverse gevaarlijke vloeistoffen in kleine hoeveelheden. Daarnaast het gebruik van gevaarlijke gasen, zoals zuurstof, lachgas, waterstof en acetyleen, dat met vaste leidingen naar de laboratoria wordt gevoerd. Er is een aparte ruimte voor de gasflessenopslag. Deze ruimte wordt beheerd door een beheerder van het laboratorium. Voorheen stonden deze flessen in het gebouw. Na gebruik worden de kranen van de gascilinders gesloten, zodat het leidingwerk drukloos is na elke schooldag. Naast de lokale opslag van kleine hoeveelheden gevaarlijke stoffen in de laboratoria is er een centrale opslagplaats voor gevaarlijke stoffen (chemicaliën). Dit betreft een afgesloten ruimte in het souterrain waarin diverse 90 min. brandwerende kasten aanwezig zijn voor de opslag van gevaarlijke stoffen. In deze ruimte is tevens een zuurkast aanwezig. Deze ruimte is niet voorzien van branddetectie.

**Foto 20: opslag gevaarlijke stoffen**

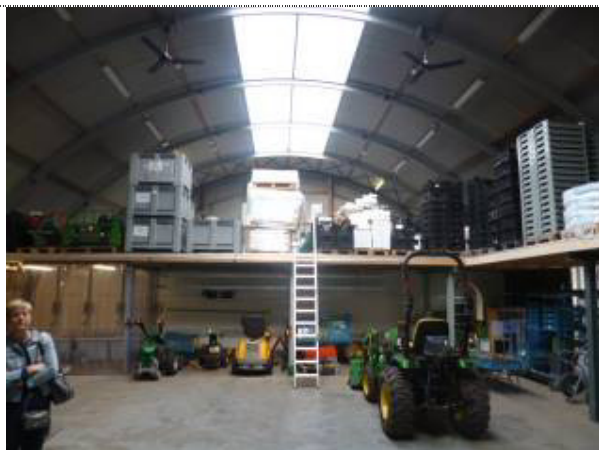
- afval buiten : op het terrein staat een metalen perscontainer. Verder in het souterrain (open gedeelte) enkele kunststof rolcontainers en een aantal klike's voor restafval en vet van de catering. Bij de Romneyloods staan bij de gevel 2 rolcontainers en enkele houten pallets opgeslagen.

**Foto 27: romneyloods**

| risico van brandschade | | termijn / clause |
|---|---|---|
| 2018.04 | Om brandstichting te voorkomen de vuilcontainers bij de Romneyloods afsluiten met een slot en houten pallets 10m uit de gevel plaatsen. | 1 maand |
