**RISICOANALYSE**

Verzekerde : Koning Willem I College  
Onderwijsboulevard 3  
5223 DE 's-Hertogenbosch

Uw kenmerk : 03246647  
Dossiernummer : F\_5223 DE3\_F12021  
CEA-code : 1339  
SIC-code : 85599  
Naw-nummer : 5223 DE3  
Contactpersoon verzekerde : de heer L. van de Akker, locatiemanager  
Contactpersoon intermediair : mevrouw S. Knegtmans, Aon  
Inspectiedatum : 8 oktober 2018  
Rapportdatum : 25 oktober 2018  
Bij bezoek aanwezig : contactpersoon verzekerde en intermediair  
Adviseur : de heer J.J.M. de Ruwe

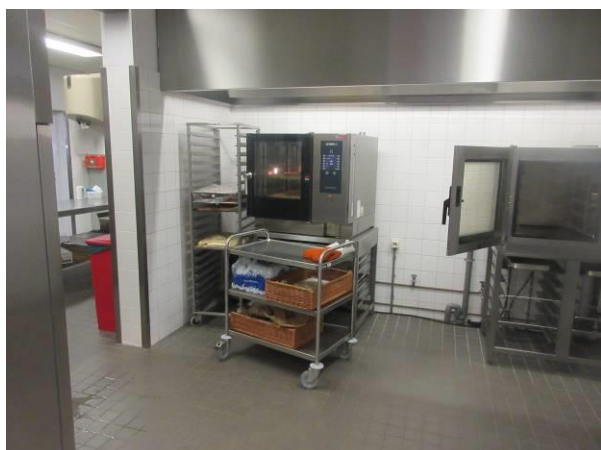
Steamers/ovens in keuken en/of kantine

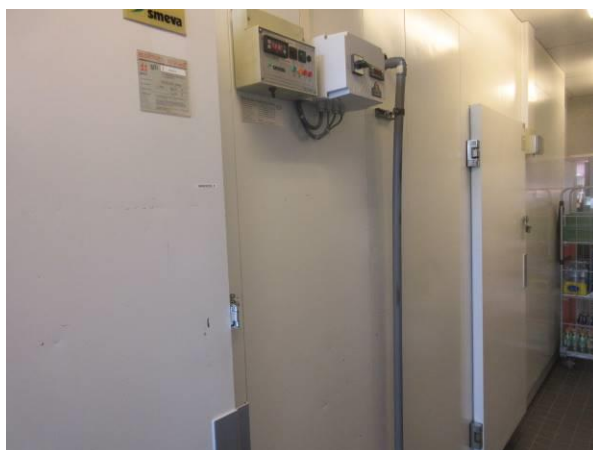
- er is een koel- en vriescel. De koelinstallatie worden periodiek onderhouden en het toegepaste koudemiddel is R404A, aangevuld met enkele koelkasten en/of vrieskasten in huishoudelijke uitvoering (bouwdeel K).

Koel- en vriescel

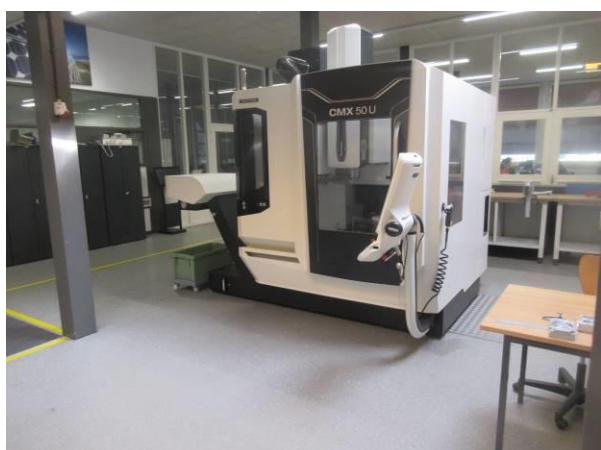
CNC-frees en/of draaibank

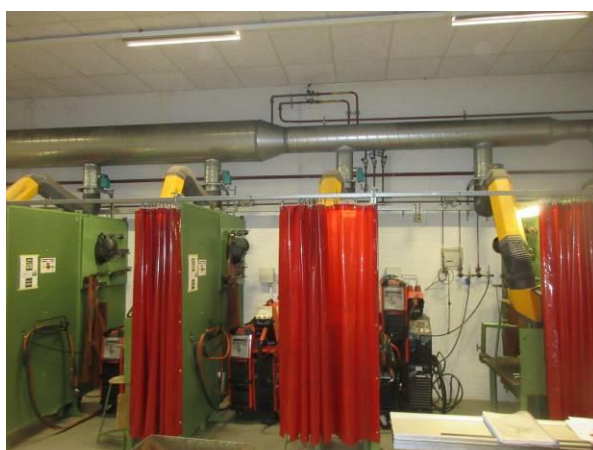
- lassen middels MIG/MAG en TIG en een autogeen lastafel in een daarvoor ingerichte lasruimten met laswerkplekken, uitgevoerd met afzuiging. De lasgassen staan buiten opgesteld en worden centraal aangevoerd. De lasruimte heeft een noodstop aangebracht (bouwdeel C).

Lasruimte

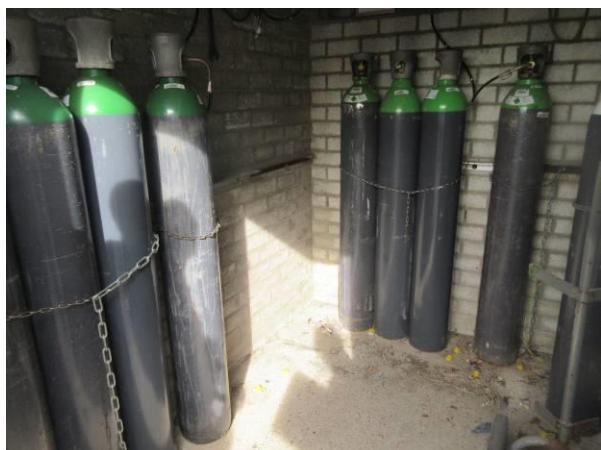
- de gasflessen/cilinders staan, geborgd tegen omvallen, opgesteld in een geventileerde bergingen (buiten tussen bouwdeel C en E en achter bouwdeel K)

Gasflessenopslag (tussen bouwdeel C en E)

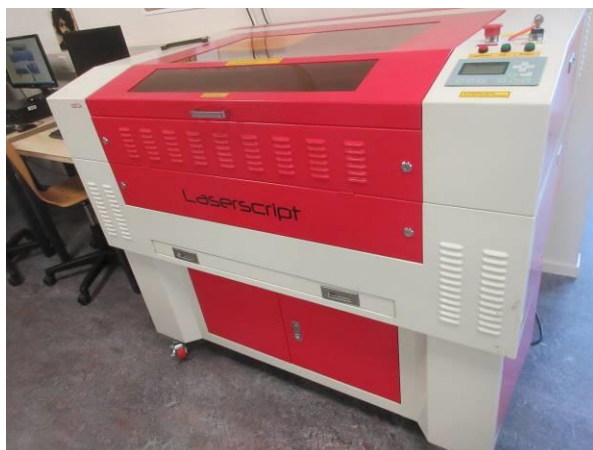
Lasersnijder

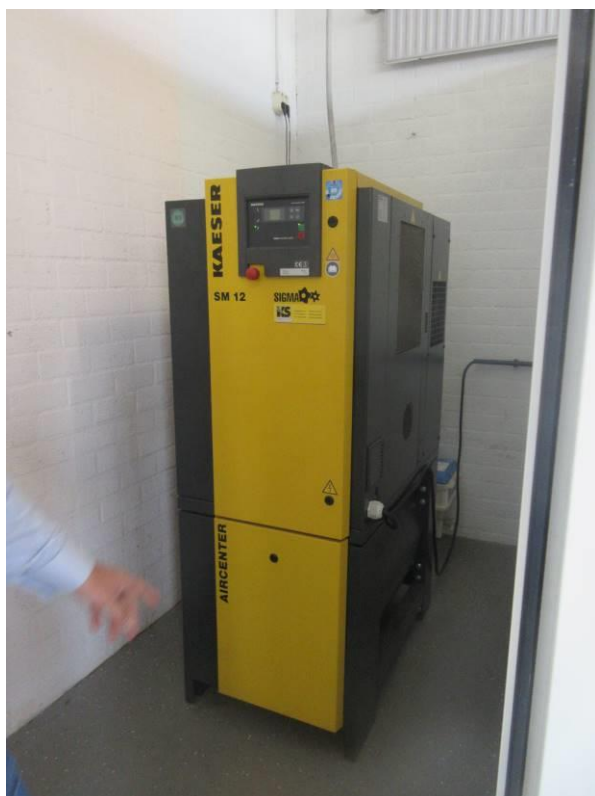
Schroefcompressor

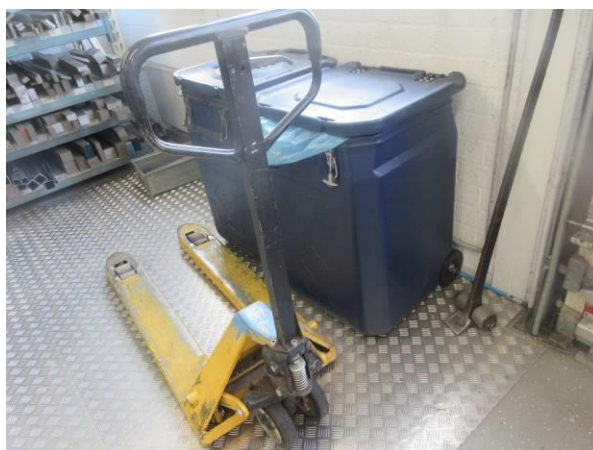
Inzameling doeken

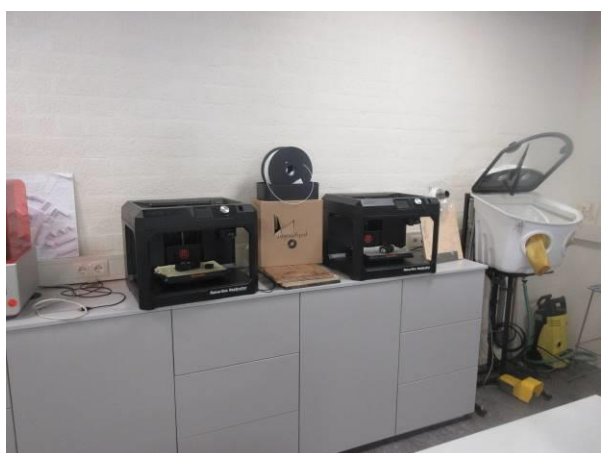
3D printer

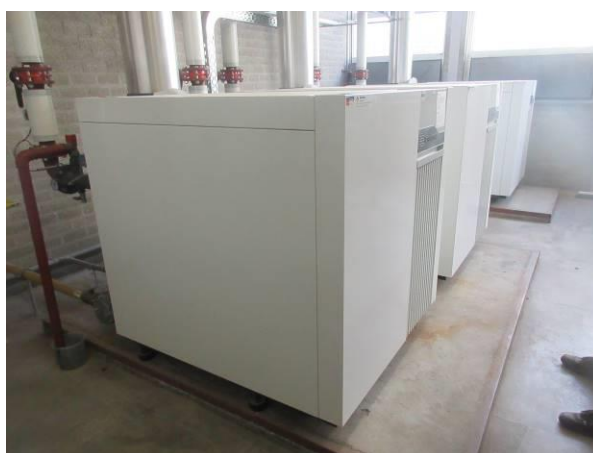
CV-ketels in ketelhuis

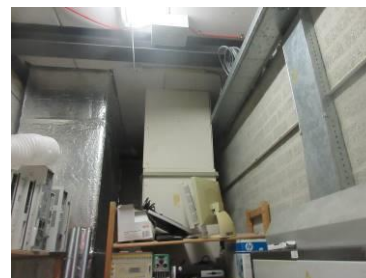
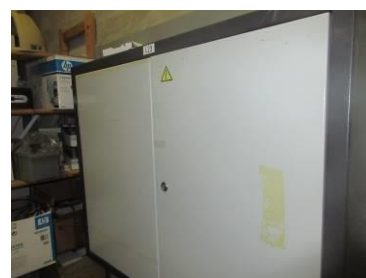
**1018/02 Automatische branddetectie**

| Automatische brandsignalering | het onderwijsgebouw heeft een brandmeldinstallatie, aangebracht conform NEN2535 en uitgevoerd met gedeeltelijke bewaking.<br><br>Hierbij zijn de verkeersruimten en de risico verhogende ruimten zoals de ketelruimte, serverruimten, keuken en ruimten waarin verdeelinrichting zijn aangebracht, uitgevoerd met automatische branddetectie.<br><br>Een automatische brandmelder ontbreekt echter in ruimte OK 2.105 waarin elektrische verdeelinrichting L23 is aangebracht. Hiervoor is preventie opgenomen. |

- 02.01E In ruimte OK 2.105 bevindt zich een elektrische verdeelinrichting (L23). In deze risicoverhogende ruimte een automatische brandmelder installeren waardoor ernstige schade kan worden beperkt.

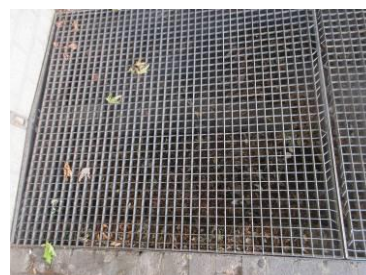
**1018/03 Schoonlooproosters**

| Huishouding buitenterrein | voldoende. Wel bevindt zich brandbaar (blad)afval in de schoonlooprooster nabij diverse in- en uitgangen. Hiervoor is preventie opgenomen. |

- 03.01E De schoonlooproosters nabij de in- en uitgangen ontdoen van brandbaar afval.
