**RISICOANALYSE**

Verzekerde : Koning Willem I College  
Vlijmenseweg 2  
5223 GW 's-Hertogenbosch

Uw kenmerk : 3246647  
Dossiernummer : F\_5223 GW2\_F12022  
CEA-code : 1339  
SBI-code : 85599  
Naw-nummer : 5223 GW2  
Contactpersoon verzekerde : mevrouw C. Tak, locatiemanager  
Contactpersoon intermediair : mevrouw S. Knegtmans, Aon  
Inspectiedatum : 8 oktober 2018  
Rapportdatum : 30 oktober 2018  
Bij bezoek aanwezig : contactpersoon verzekerde en intermediair  
Adviseur : de heer J.J.M de Ruwe

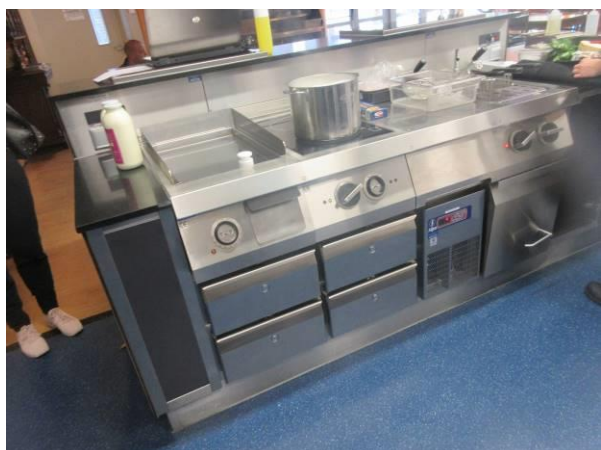
Keuken met elektrisch en/of gasgestookte fornuizen

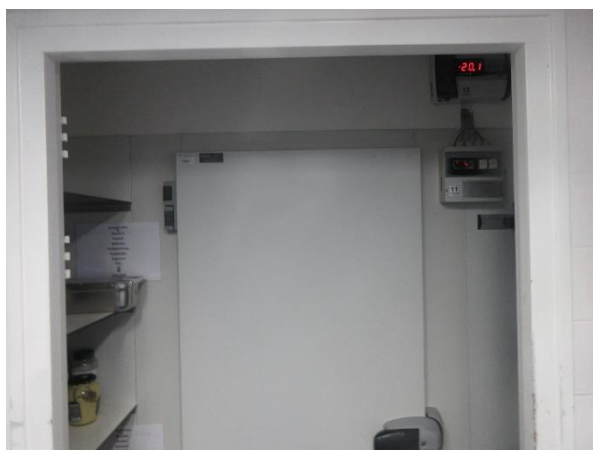
Koel- en vriescellen

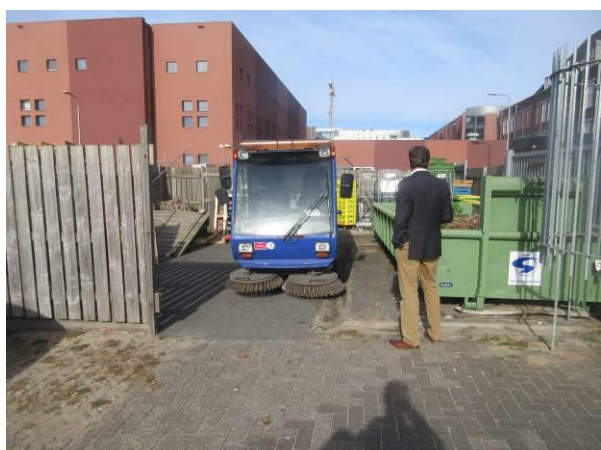
Afvalinzameling

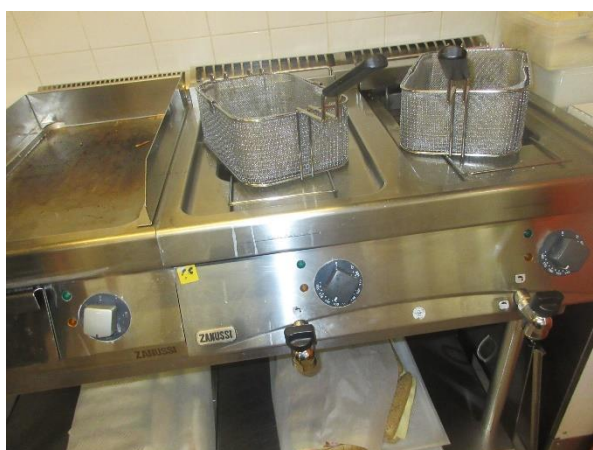
Frituurinstallaties

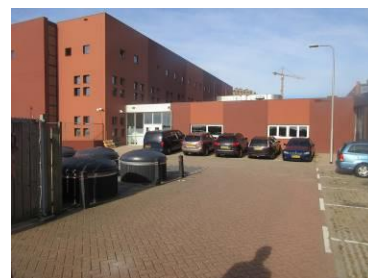
**1018/02      Brandbare buitenopslag en afvalcontainers**

| Brandbare buitenopslag | op enkele locaties liggen brandbare goederen tegen de gebouwgevels. Voor verwijdering is preventie opgenomen. |

- 02.01E      De gevels vrijhouden van afvalcontainers en brandbare materialen zoals pallets.

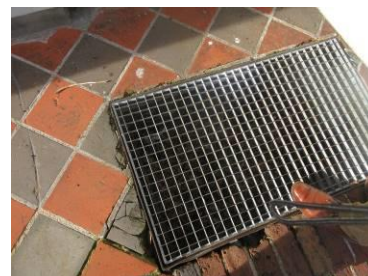
**1018/04      Schoonlooproosters**

| Huishouding buitenterrein | voldoende. Wel bevindt zich brandbaar bladafval in de schoonlooproosters nabij de diverse in- en uitgangen. Hiervoor is preventie opgenomen. |

- 04.01E      De schoonlooproosters nabij de in- en uitgangen ontdoen van brandbaar (blad)afval.

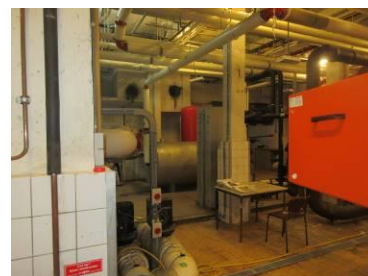
**1018/05      Automatische afsluiter op gasdetectie**

| Verwarmingstype | <ul style="list-style-type: none"> <li>- gesloten gasgestookte CV installatie opgesteld in de kelder/souterrain in gebouw G. Er is geen gasdetectie aangebracht. Hiervoor is preventie opgenomen;</li> <li>- een WKO-installatie (warmte en koude opslag) in gebouw Z;</li> <li>- op diverse locatie elektrisch verwarmde warmwaterboilers;</li> <li>- diverse airconditioninginstallaties.</li> </ul> |

- 05.01A      Enkele gasgestookte ketels bevinden zich in de kelder. Bij een gasophoping in die ruimte kan bij een ontsteking een gedeelte van het gebouw ontzet worden met alle gevolgen van dien. Wij adviseren daarom een automatische afsluiter om de gastoevoer in die ruimte te installeren die wordt geactiveerd door een gasdetector.
