Wartburg College

**Inspectie**

Rapportage referentie: Prj22111228

Rapportage datum: 05 december 2022

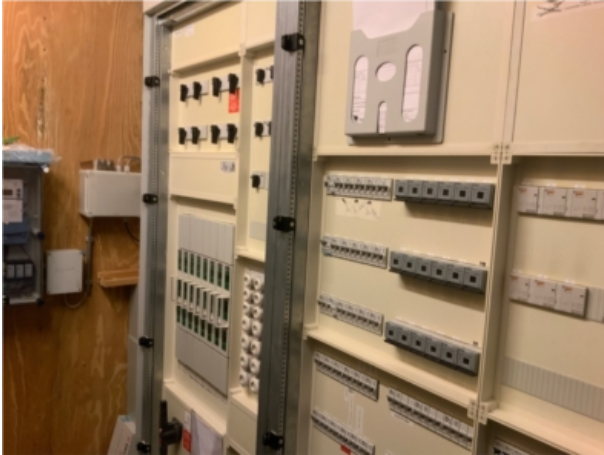
### Elektrische installatie onderhoud / keuring

Periodieke keuringrapport aanwezig. Installatie vertoont visueel geen gebreken.

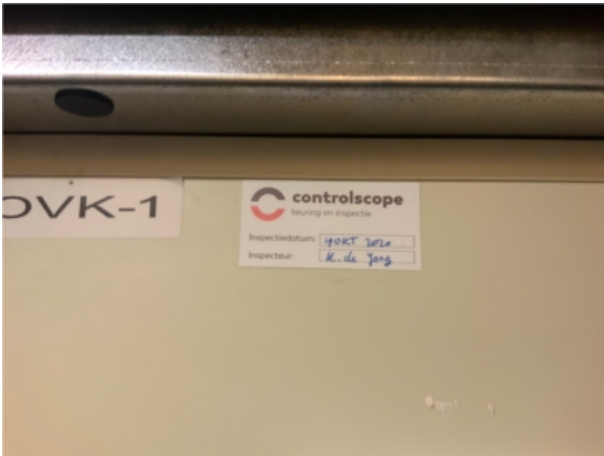
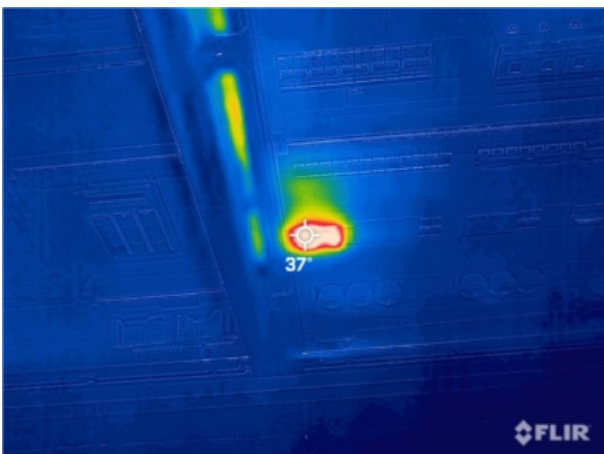
### Elektrische installatie thermografie

Geen bijzonderheden aangetroffen.

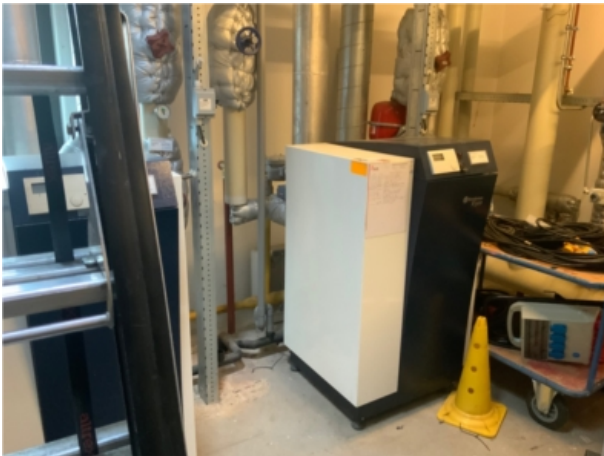
## Verwarmingsinstallatie onderhoud

De verwarmingsinstallatie wordt jaarlijks onderhouden door de installateur.

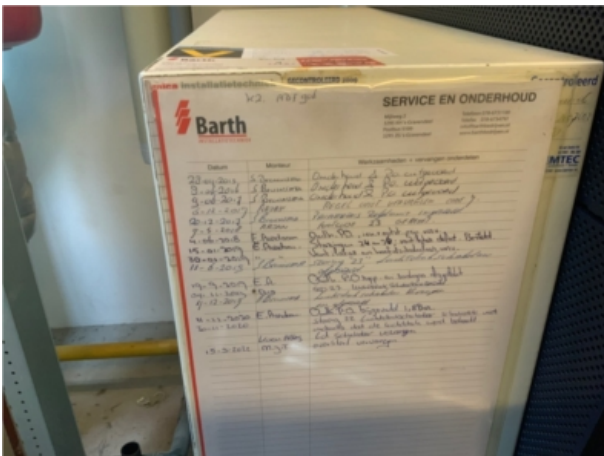
## Verwarmingsinstallatie keuring

Periodieke keuringrapport aanwezig

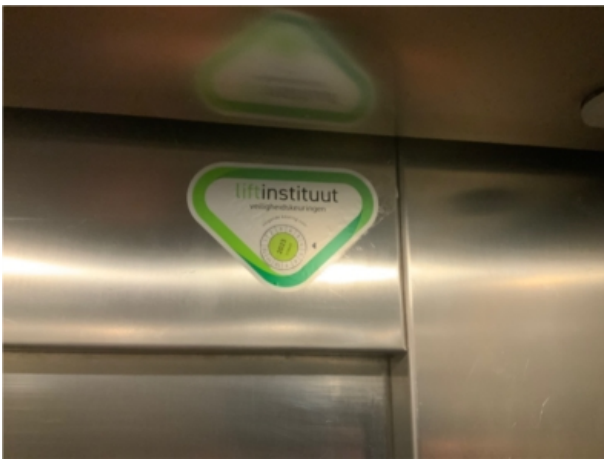
#### Liftinstallatie keuring / onderhoud

Geldige keuringsticker is aanwezig.

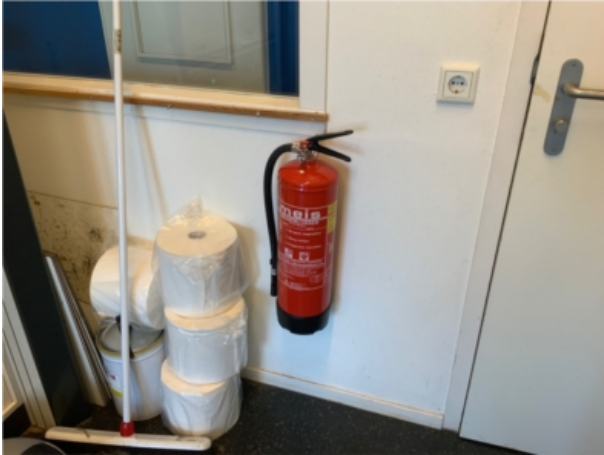
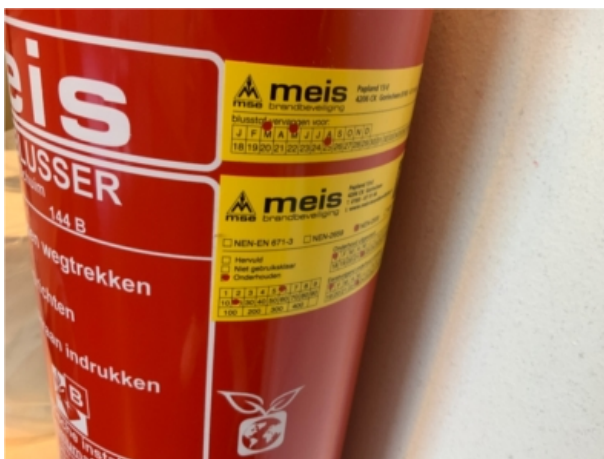
### Blusmiddelen

Brandblussers aanwezig en worden periodiek onderhouden.

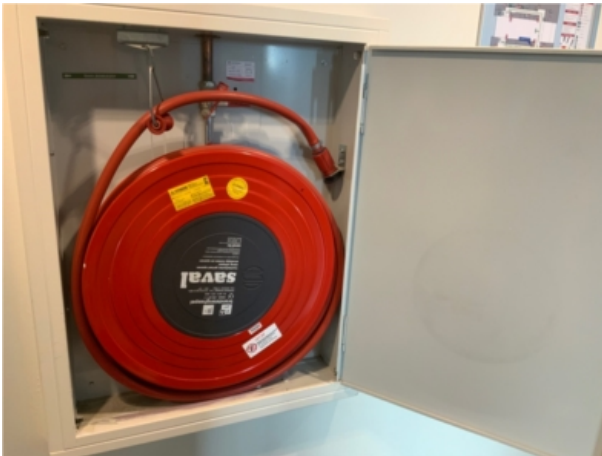
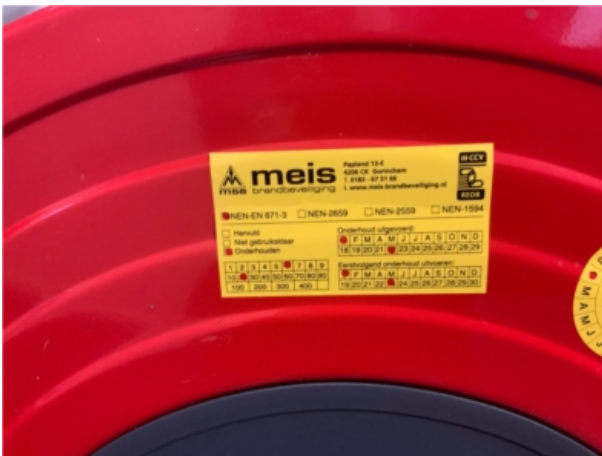
### Brandslanghaspels

Brandslanghaspels aanwezig en worden periodiek onderhouden.

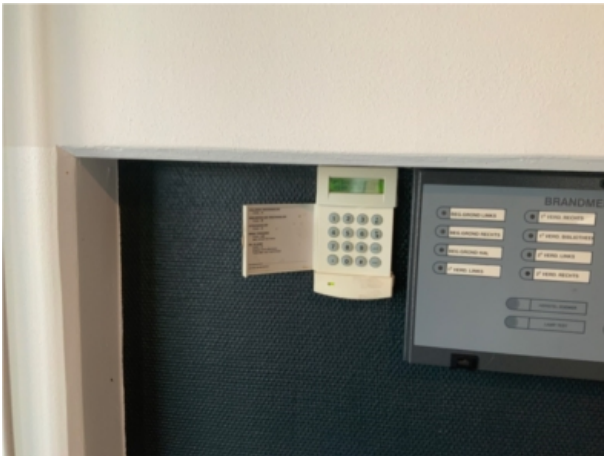
#### Inbraakbeveiligingsinstallatie

Inbraakinstallatie aanwezig, wordt jaarlijks onderhouden en heeft een doormelding aan PAC

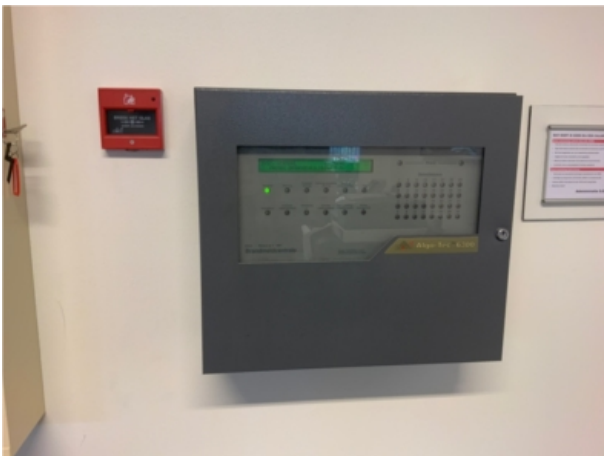
#### BMI Brandmeldinstallatie

Brandmeldinstallatie aanwezig met doormelding aan PAC/RAC en wordt jaarlijks onderhouden.
