## Drechtsteden

Wartburg College

#### Inspectie

Rapportage referentie: Prj22111228

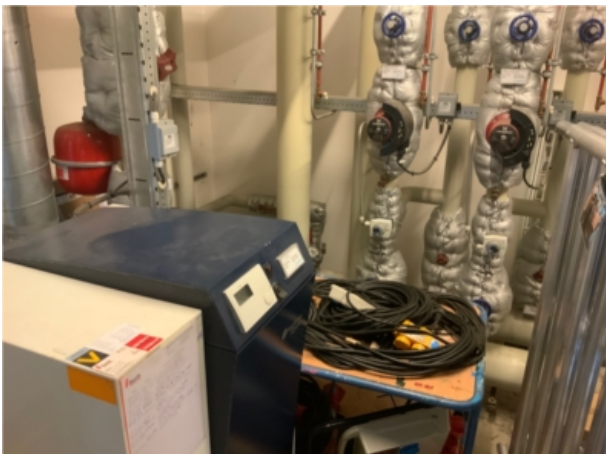
### Vloeistofdetectie plaatsen

Lekkageschade is een van de meest voorkomende schades in gebouwen. Jaarlijks worden veel bedrijven getroffen door lekkage met vaak duizenden euro's schade als gevolg. De oorzaak van een lekkage kan onder andere zijn; nalatigheid, montagefout, stijging grondwater, achterstallig onderhoud of zelfs een overstroming.

Om lekkage snel te detecteren adviseren wij vloeistofdetectie te plaatsen in de technische ruimten. Voor een snelle alarmopvolging dient de vloeistofdetectie aangesloten te worden op het gebouwbeheersysteem met doormelding.

| <b>Aanvullende preventie maatregelen</b> | <b>Status</b> |
|---|---|
| Vloeistofdetectie technische ruimte | <b>Middel</b> |

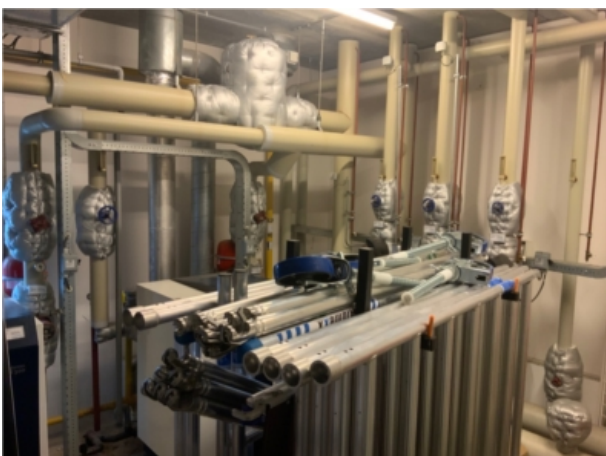
### Opslag technische- of elektrische ruimte

Technische- of elektrische ruimte wordt tevens gebruikt als opslag. Gebruik deze ruimte niet als opslagruimte van (brandbare) materialen en houd deze ruimte bereikbaar.

| <b>Aanvullende preventie maatregelen</b> | <b>Status</b> |
|---|---|
| Opslag technische- of elektrische ruimte | <b>Laag</b> |

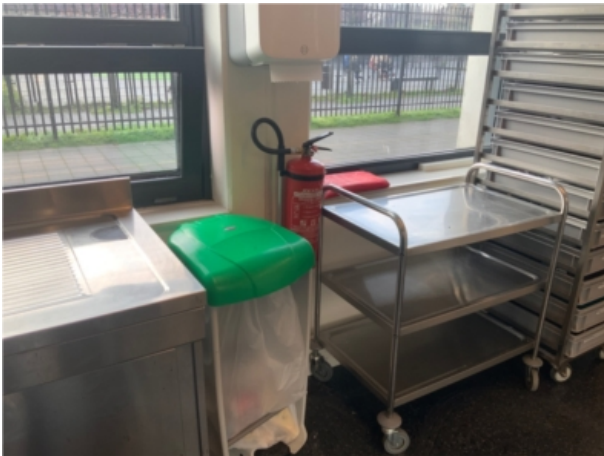
#### Blusmiddelen vrijhouden

Alle brandblussers en brandslanghaspels dienen goed zichtbaar en bereikbaar te zijn zodat deze bij een (beginnende) brand snel kunnen worden ingezet. Tijdens onze inspectie waren een aantal blusmiddelen slecht bereikbaar doordat er opslag voor of tegen waren geplaatst.

| <b>Aanvullende preventie maatregelen</b> | <b>Status</b> |
|---|---|
| Blusmiddelen vrijhouden | <b>Middel</b> |

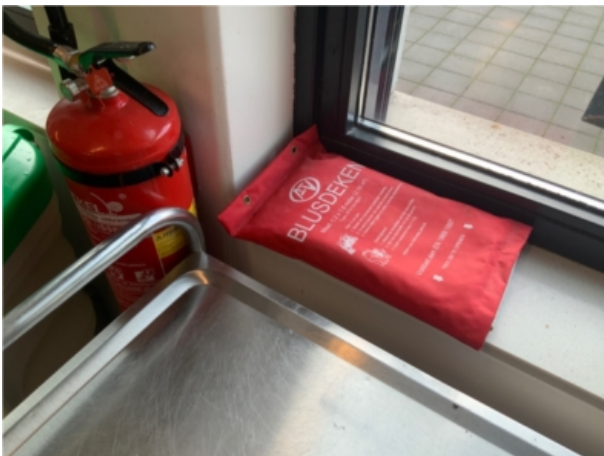
#### Blusdeken

Er is de afgelopen jaren veel discussie ontstaan over de nut en noodzaak van het gebruik van blusdekens. In zijn algemeenheid wordt geadviseerd om alleen blusdekens toe te passen die NEN-EN 1869 (2019) gekeurd zijn.

| <b>Aanvullende preventie maatregelen</b> | <b>Status</b> |
|---|---|
| Blusdeken zonder CE-keurmerk | <b>Laag</b> |

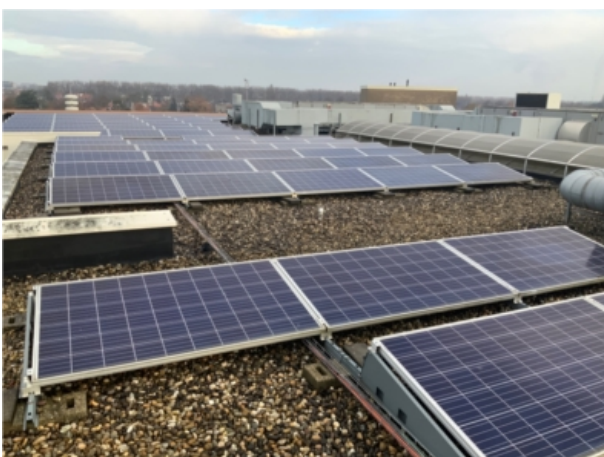
#### SCIOS Scope 12 keuring

De montage van een zonnepanelen installatie op het dak van uw gebouw brengt risico's met zich mee. De afgelopen jaar is er regelmatig brand ontstaan in zonnepanelen. Vandaar dat verzekeraars bij de aanwezigheid van zonnepanelen om een SCIOS Scope 12-keuring vragen.

Na afronding van de keuring wordt een rapportage gemaakt van de bevindingen en eventuele geconstateerde gebreken. Graag ontvangen wij kopie van het scope 12 keuringsrapport inclusief het bewijs van de herstelwerkzaamheden van de geconstateerde gebreken.

| <b>Aanvullende preventie maatregelen</b> | <b>Status</b> |
|---|---|
| Zonnepanelen zijn niet Scope 12 gekeurd. Keuring opgenomen als preventie. | <b>Hoog</b> |

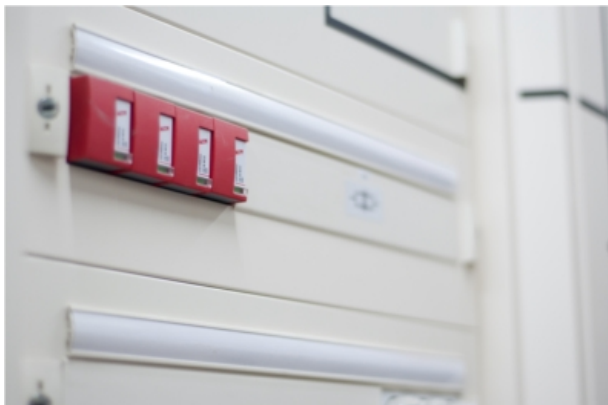
#### Overspanningsbeveiliging

Geen overspanningsbeveiliging aanwezig. Advies opgenomen als preventie.

Om schade te voorkomen, is het raadzaam uw elektrische installaties te beveiligen en een overspanningsbeveiliging te installeren.

| <b>Aanvullende preventie maatregelen</b> | <b>Status</b> |
|---|---|
| Geen overspanningsbeveiliging aanwezig. Advies opgenomen als preventie. | <b>Laag</b> |
