## **NULMETING BRANDVEILIGHEID**

Parkeergarage P18 HES/ROC te Amsterdam

Versie 1.0

Projectnaam: Parkeergarage P18 HES/ROC

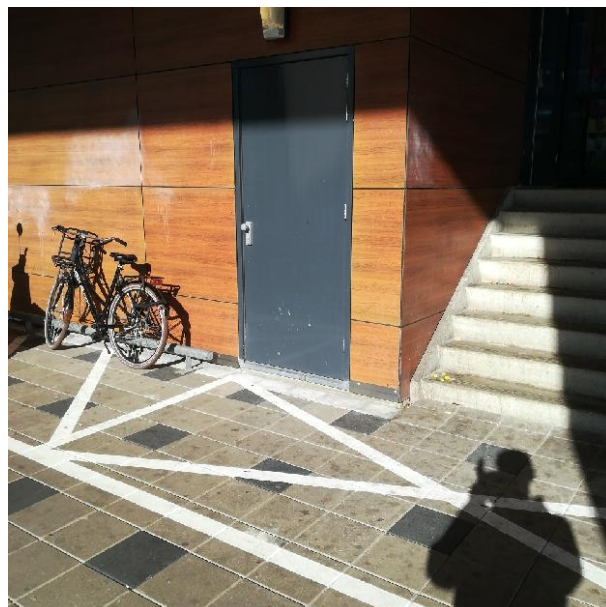
### Gebrek : 102625-HS-002

- 1x Vluchtroute inrichting**  
Gezien de status van de vluchtroute is ons vermoeden dat de toegepaste materialen of de aanwezige vuurlast niet kunnen voldoen aan de daarvoor gestelde eisen.  
De toegepaste materialen in de vluchtroutes moeten voldoen aan de daarvoor gestelde eisen. Bij extra beschermde vluchtroutes mag er daarnaast slechts een beperkte vuurlast per bouwlaag aanwezig zijn. Zie voor verdere omschrijving en herstelmaatregelen de toelichting bij dit gebrek.

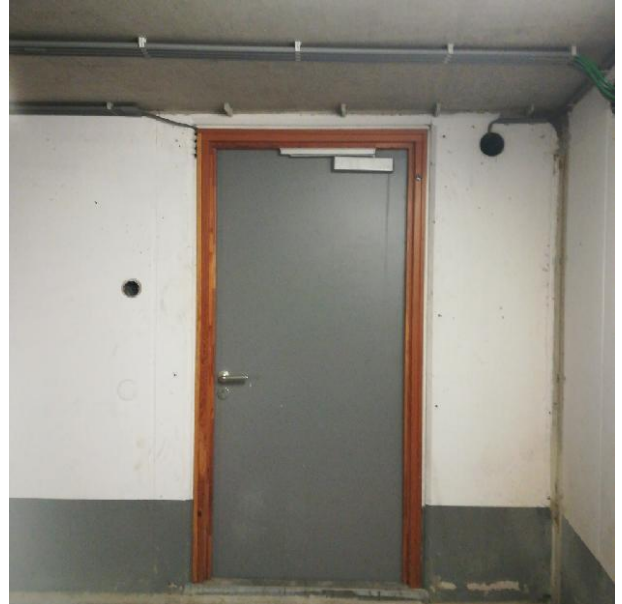
### Gebrek : 102625-HS-013

- 4x Doorvoer losse kabel**  
Doorvoering van losse kabel(s) gaat met onvoldoende brandwerende voorzieningen door brandscheiding.  
De doorvoering brandwerend afwerken met een voor dit type brandscheiding aantoonbaar correcte applicatie. Houd rekening met evt. beugeling en terugplaatsen van de isolatie.

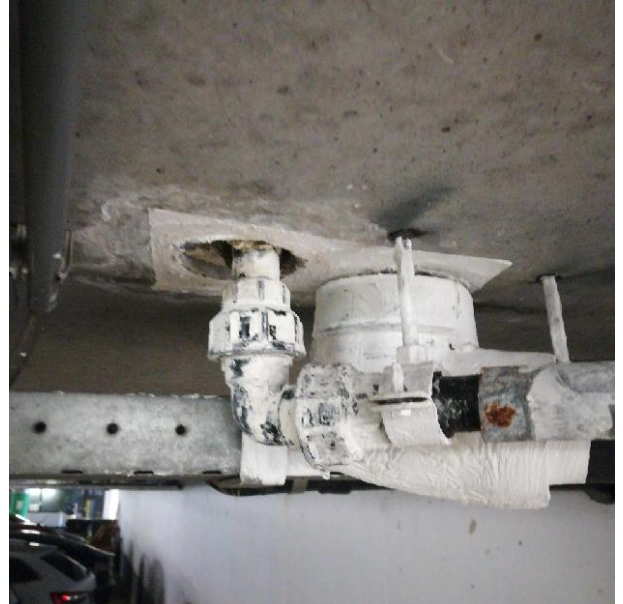
### Gebrek : 102625-HS-014

- 1x Doorvoer kunststof (0-50 mm)**  
Doorvoering van kunststof, kleiner dan Ø50 mm (al dan niet voorzien van isolatie) gaat zonder brandwerende voorzieningen door brandscheiding.  
De doorvoering brandwerend afwerken met een voor dit type brandscheiding aantoonbaar correcte applicatie. Houd rekening met evt. beugeling en terugplaatsen van de isolatie.
- 1x Doorvoer metaal (25-75 mm)**  
Doorvoering van metaal, tussen de Ø25 mm en Ø75 mm (al dan niet voorzien van isolatie) gaat zonder brandwerende voorzieningen door brandscheiding.  
De doorvoering brandwerend afwerken met een voor dit type brandscheiding aantoonbaar correcte applicatie. Houd rekening met evt. beugeling en terugplaatsen van de isolatie.

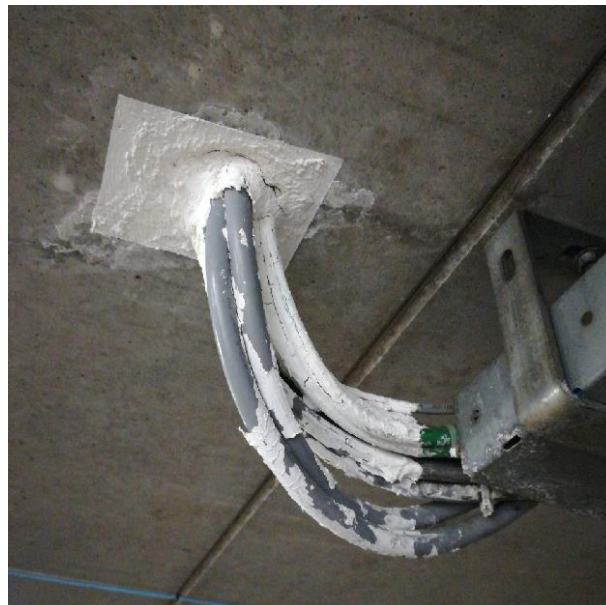
### Gebrek : 102625-HS-015

- 1x**      **Doorvoer applicatie beschadigd**  
De in het verleden correct aangebrachte brandwerende applicatie is beschadigd, of doorbroken.  
De brandwerende applicatie dient hersteld te worden conform de specificaties van het toegerpaste produkt.

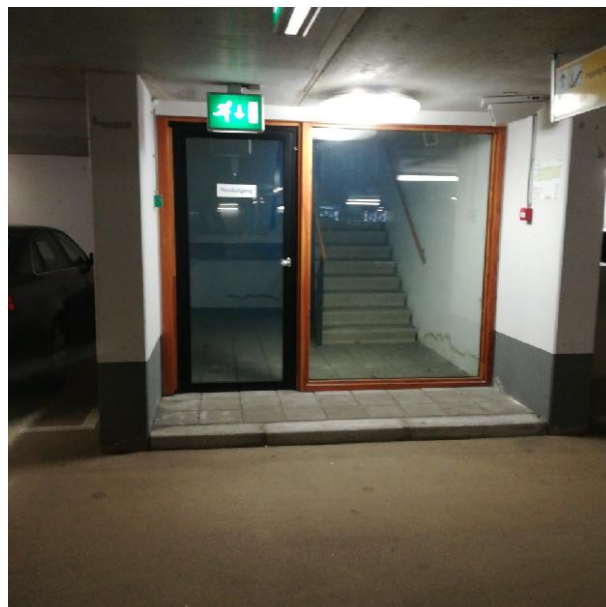
### Gebrek : 102625-HS-017

- 1x Kozijn: onjuist materiaal**  
Er is geen gebruik gemaakt van een brandwerende variant van het kozijn, of het kozijnmateriaal is van zichzelf niet geschikt om als brandwerend te functioneren  
Het gehele kozijn vervangen door een voor dit type brandscheiding aantoonbaar exemplaar met de vereiste brandwerendheid. Het gehele systeem dient te worden uitgevoerd conform de specificaties van zowel de kozijn- als de glassproducent.

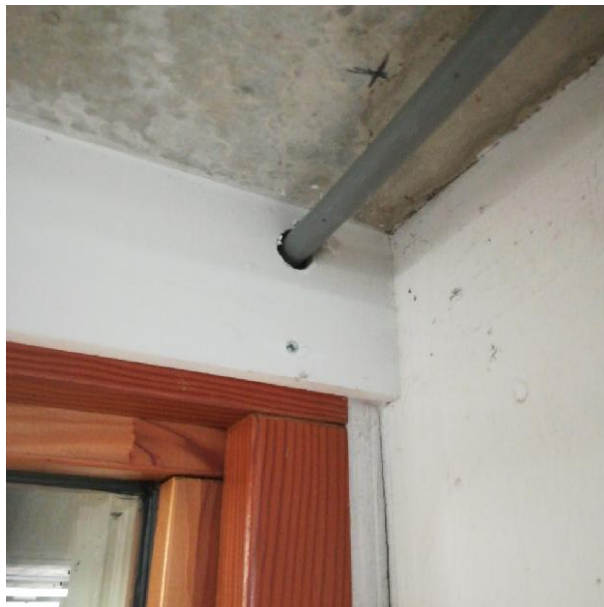
### Gebrek : 102625-HS-018

- 1x Doorvoer losse kabel**  
Doorvoering van losse kabel(s) gaat met onvoldoende brandwerende voorzieningen door brandscheiding.  
De doorvoering brandwerend afwerken met een voor dit type brandscheiding aantoonbaar correcte applicatie. Houd rekening met evt. beugeling en terugplaatsen van de isolatie.

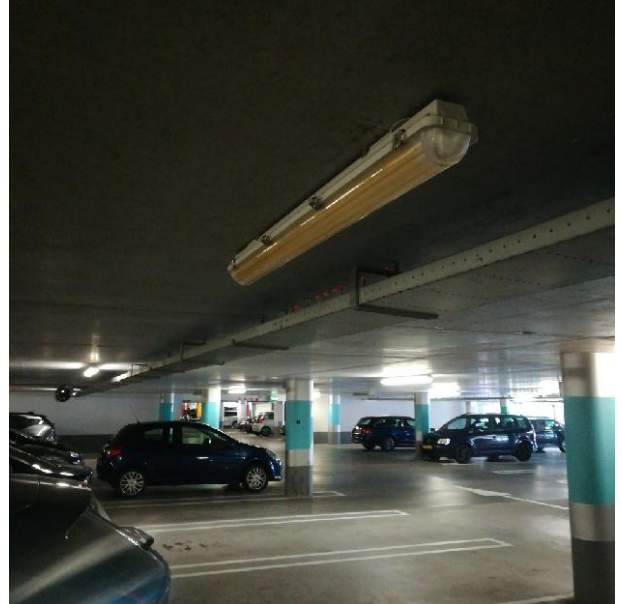
### Gebrek : 102625-HS-019

- 1x Noodverlichting onjuist/defect**  
De aangebrachte noodverlichting voldoet niet aan de projecteringseisen, of functioneert niet naar behoren.  
De noodverlichting dient functioneel te zijn, en adequaat te worden onderhouden. Defecte armaturen dienen direct vervangen te worden.
- 1x Overig: Installatietechnisch**  
Er zijn overige gebreken vastgesteld.  
Zie voor verdere omschrijving en herstelmaatregelen de toelichting bij dit gebrek.

Onduidelijk of de ruimte van centrale noodverlichting is voorzien, de armaturen zijn niet voorzien van een keurmerk of indicatie.  
Ook zijn diverse armaturen defect, van zowel de NV als de VRA.

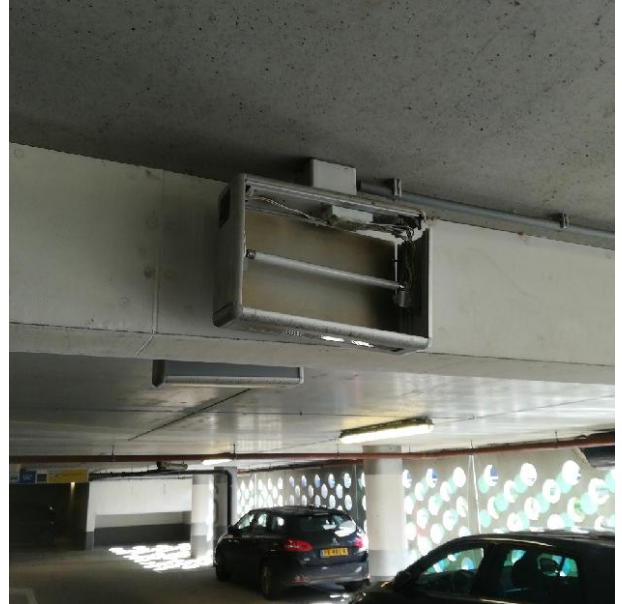
### Gebrek : 102625-HS-021

- 1x Vluchtroute-aanduiding defect**  
De aangebrachte vluchtroute-aanduiding is (deels) defect.  
De vluchtroute aanduiding moet worden hersteld. Ook adviseren wij de inspectie hiervan op te nemen in een meerjaren-onderhoudsplan.
- 1x Noodverlichting onjuist/defect**  
De aangebrachte noodverlichting voldoet niet aan de projecteringseisen, of functioneert niet naar behoren.  
De noodverlichting dient functioneel te zijn, en adequaat te worden onderhouden. Defecte armaturen dienen direct vervangen te worden.

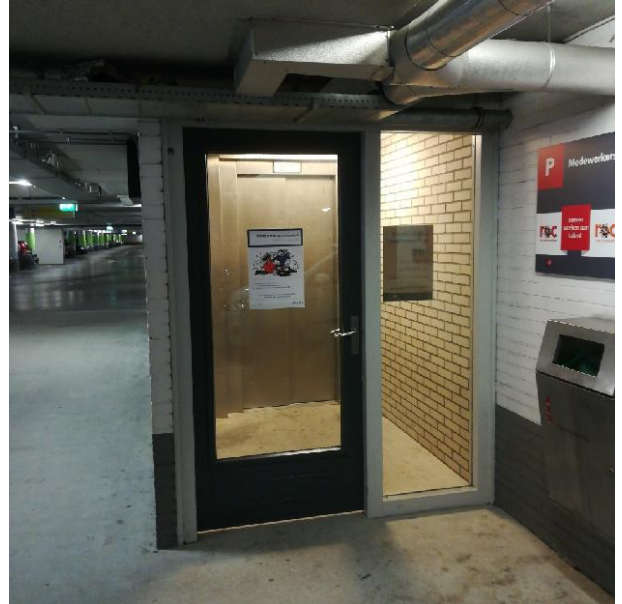
### Gebrek : 102625-HS-026

- 1x Kozijn: overige gebreken**  
Er zijn overige gebreken vastgesteld aan het kozijn.  
Zie voor verdere omschrijving en herstelmaatregelen de opmerkingen bij dit gebrek.
- 1x Kozijn: hang- en sluitwerk**  
Het hang- en sluitwerk is niet correct aangebracht of afgewerkt.  
Het hang- en sluitwerk dient aangebracht te zijn conform de detaillering bij de specifieke testen voor het kozijn/deur constructie. Ook dient het waar nodig te zijn ingepakt, wanneer de testsituatie dit voorschrijft. Zie voor herstelmaatregelen de toelichting bij dit gebrek.
- 1x Doorvoer losse kabel**  
Doorvoering van losse kabel(s) gaat met onvoldoende brandwerende voorzieningen door brandscheiding.  
De doorvoering brandwerend afwerken met een voor dit type brandscheiding aantoonbaar correcte applicatie. Houd rekening met evt. beugeling en terugplaatsen van de isolatie.

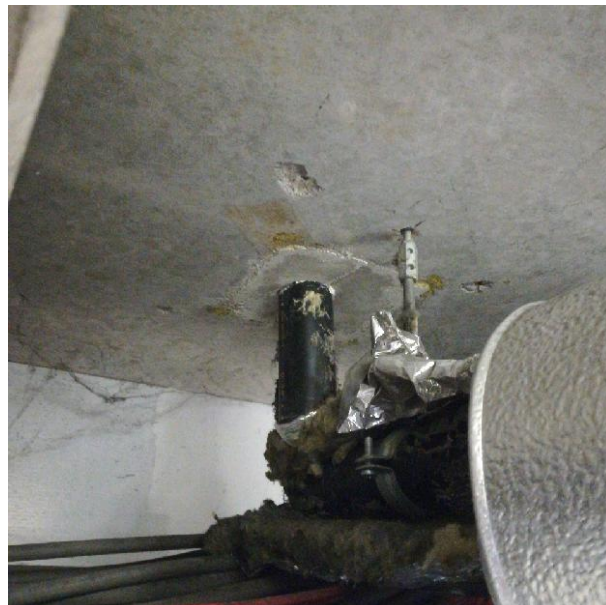
### Gebrek : 102625-HS-027

- 1x Doorvoer kunststof (0-50 mm)**  
Doorvoering van kunststof, kleiner dan Ø50 mm (al dan niet voorzien van isolatie) gaat zonder brandwerende voorzieningen door brandscheiding.  
De doorvoering brandwerend afwerken met een voor dit type brandscheiding aantoonbaar correcte applicatie. Houd rekening met evt. beugeling en terugplaatsen van de isolatie.

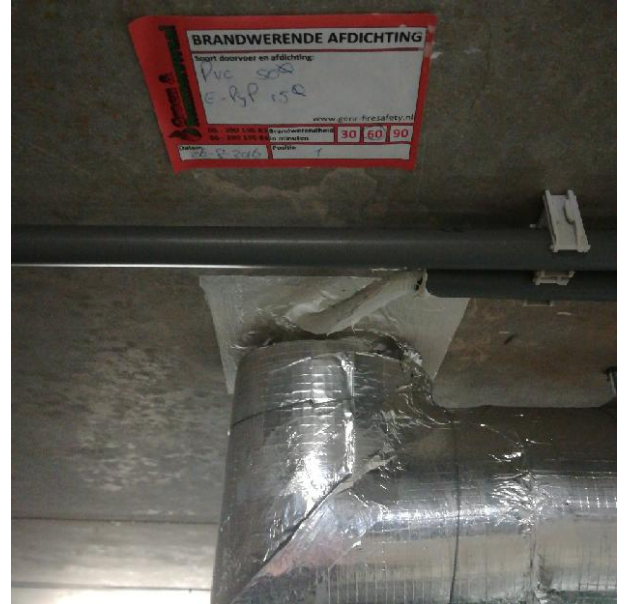
### Gebrek : 102625-HS-028

- 1x Doorvoer metaal (25-75 mm)**  
Doorvoering van metaal, tussen de Ø25 mm en Ø75 mm (al dan niet voorzien van isolatie) gaat zonder brandwerende voorzieningen door brandscheiding.  
De doorvoering brandwerend afwerken met een voor dit type brandscheiding aantoonbaar correcte applicatie. Houd rekening met evt. beugeling en terugplaatsen van de isolatie.

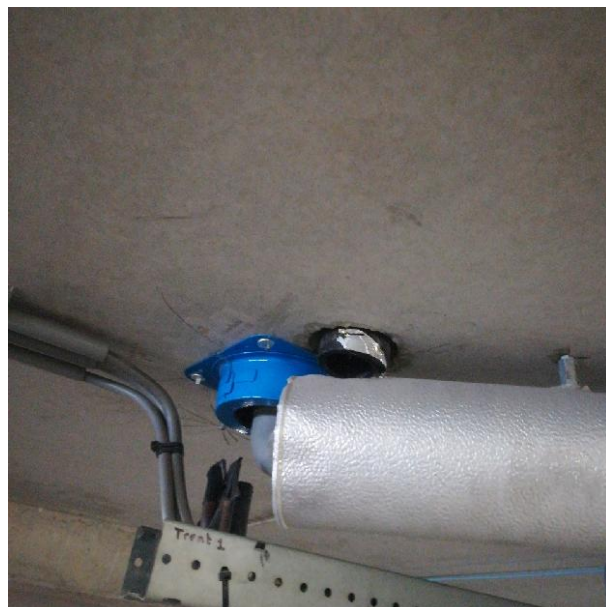
### Gebrek : 102625-HS-029

- 1x Opening (50x50mm of kleiner)**  
Opening kleiner dan 50x50 mm zonder verdere brandwerende afwerking in brandscheiding.  
Opening brandwerend afwerken met een voor dit type brandscheiding aantoonbaar correcte applicatie.

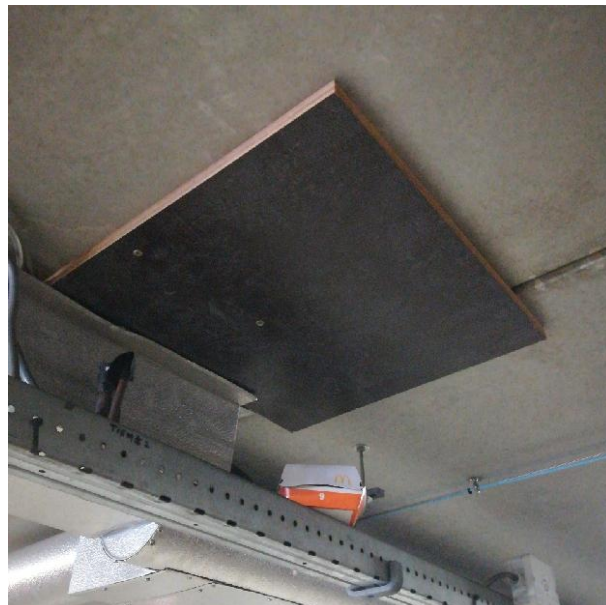
### Gebrek : 102625-HS-030

- 2x Opening (500x500mm of kleiner)**  
Opening tussen 500x500 mm zonder verdere brandwerende afwerking in brandscheiding.  
Opening brandwerend afwerken met een voor dit type brandscheiding aantoonbaar correcte applicatie.

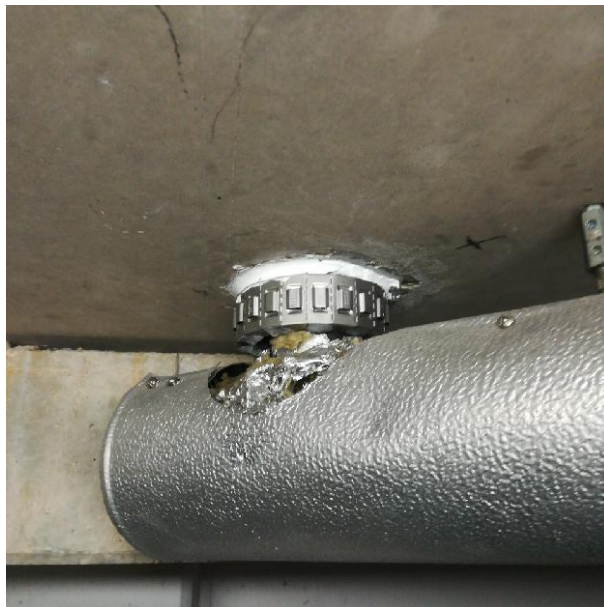
### Gebrek : 102625-HS-031

- 1x Doorvoer applicatie beschadigd**  
De in het verleden correct aangebrachte brandwerende applicatie is beschadigd, of doorbroken.  
De brandwerende applicatie dient hersteld te worden conform de specificaties van het toegerpaste produkt.

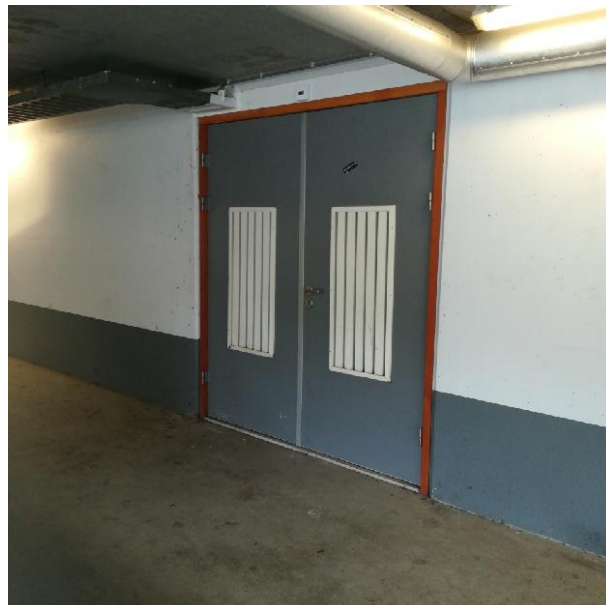
### Gebrek : 102625-HS-035

- 1x**      **Kozijn: onjuist materiaal**  
Er is geen gebruik gemaakt van een brandwerende variant van het kozijn, of het kozijnmateriaal is van zichzelf niet geschikt om als brandwerend te functioneren  
Het gehele kozijn vervangen door een voor dit type brandscheiding aantoonbaar exemplaar met de vereiste brandwerendheid. Het gehele systeem dient te worden uitgevoerd conform de specificaties van zowel de kozijn- als de glassproducent.

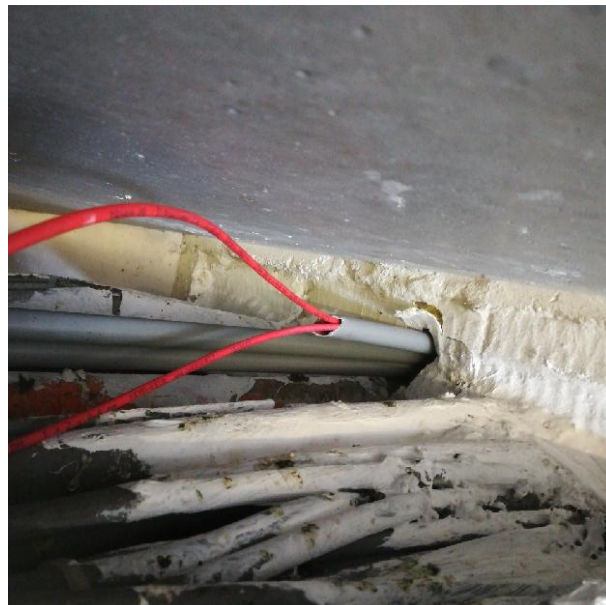
### Gebrek : 102625-HS-036

- 1x Doorvoer kabelgoot (0-450 mm)**  
Kabelgoot smaller dan 450 mm gaat met onvoldoende brandwerende voorzieningen door brandscheiding.  
De kabelgoot en vulling dienen brandwerend te worden afgewerkt met een voor dit type brandscheiding aantoonbaar correcte applicatie. Houd rekening met evt. beugeling.

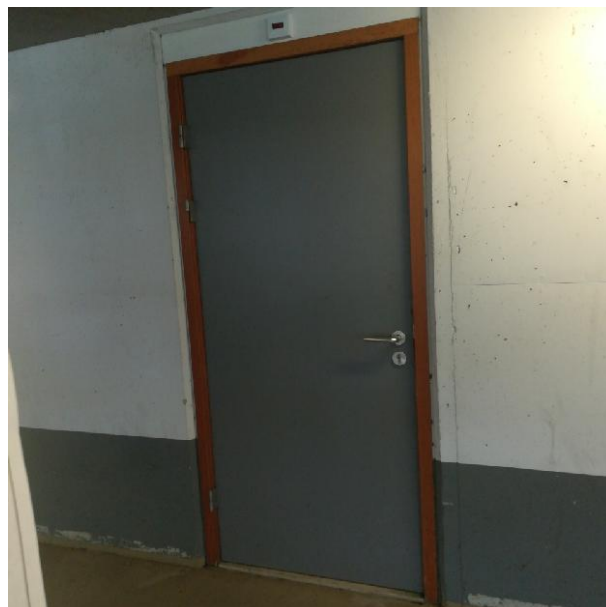
### Gebrek : 102625-HS-037

- 1x**      **Kozijn: onjuist materiaal**  
Er is geen gebruik gemaakt van een brandwerende variant van het kozijn, of het kozijnmateriaal is van zichzelf niet geschikt om als brandwerend te functioneren  
Het gehele kozijn vervangen door een voor dit type brandscheiding aantoonbaar exemplaar met de vereiste brandwerendheid. Het gehele systeem dient te worden uitgevoerd conform de specificaties van zowel de kozijn- als de glassproducent.

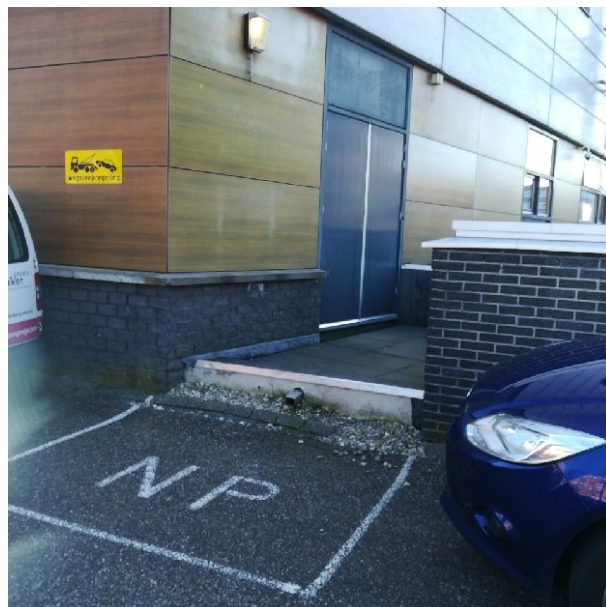
- 1x Vluchtroute inrichting**  
Gezien de status van de vluchtroute is ons vermoeden dat de toegepaste materialen of de aanwezige vuurlast niet kunnen voldoen aan de daarvoor gestelde eisen.  
De toegepaste materialen in de vluchtroutes moeten voldoen aan de daarvoor gestelde eisen. Bij extra beschermde vluchtroutes mag er daarnaast slechts een beperkte vuurlast per bouwlaag aanwezig zijn. Zie voor verdere omschrijving en herstelmaatregelen de toelichting bij dit gebrek.

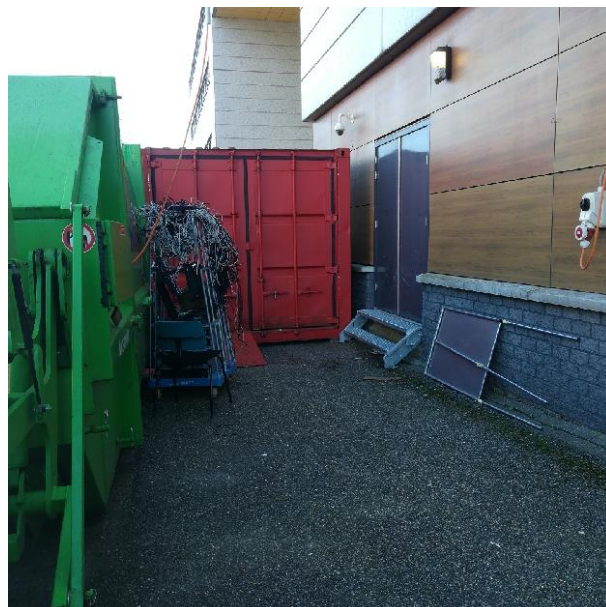
- 1x Vluchtroute inrichting**  
Gezien de status van de vluchtroute is ons vermoeden dat de toegepaste materialen of de aanwezige vuurlast niet kunnen voldoen aan de daarvoor gestelde eisen.  
De toegepaste materialen in de vluchtroutes moeten voldoen aan de daarvoor gestelde eisen. Bij extra beschermde vluchtroutes mag er daarnaast slechts een beperkte vuurlast per bouwlaag aanwezig zijn. Zie voor verdere omschrijving en herstelmaatregelen de toelichting bij dit gebrek.

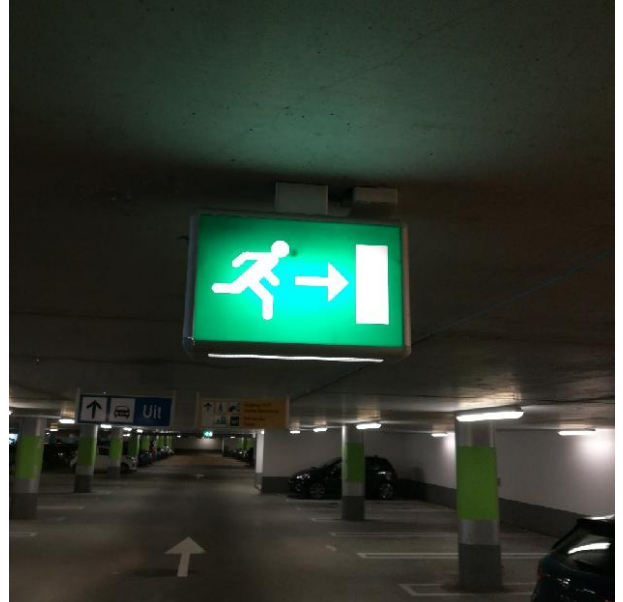
- 1x**      **Vluchtroute-aanduiding verouderd**  
De aangebrachte vluchtroute-aanduiding is verouderd. De voorziening en de gebruikte verwijzing voldoet niet meer aan de huidige eisen.  
De vluchtroute-aanduiding dient voorzien te worden van de juiste pictogrammen. De armaturen dienen functioneel te zijn, en adequaat te worden onderhouden.
