## **NULMETING BRANDVEILIGHEID**

Parkeergarage Piet Hein te Amsterdam

Projectnaam: Parkeergarage Piet Hein

Dossiernummer: 102625-PH

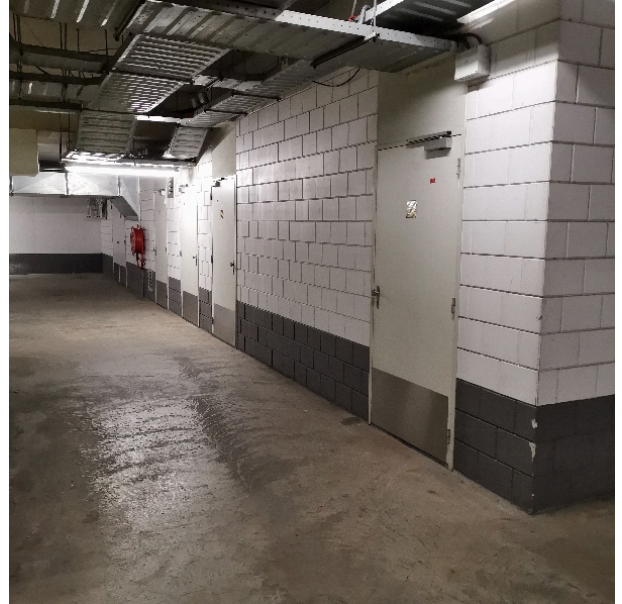
- 1x Plaats brandscheiding onduidelijk**  
De brandscheiding is niet op de basistekening (met RVN) aangegeven, of fysiek op een andere plaats gelegd. Het toetsingsniveau en de legaliteit van de basisgegevens staat hiermee ter discussie.  
De juiste plaats en kwaliteit van de brandscheiding zal vastgelegd en geformaliseerd moeten worden met een Omgevingsvergunning BOUW. Een herijking of optimalisatie kan voordelen bieden op basis van risico en kosten. Zie voor herstelmaatregelen de toelichting bij dit gebrek.

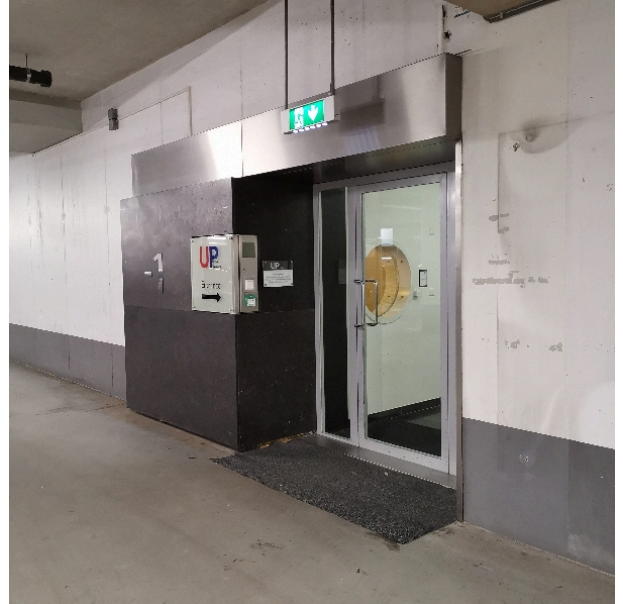
- 1x **Overig: Gebruik**  
Er zijn overige gebreken vastgesteld.  
Zie voor verdere omschrijving en herstelmaatregelen de toelichting bij dit gebrek.

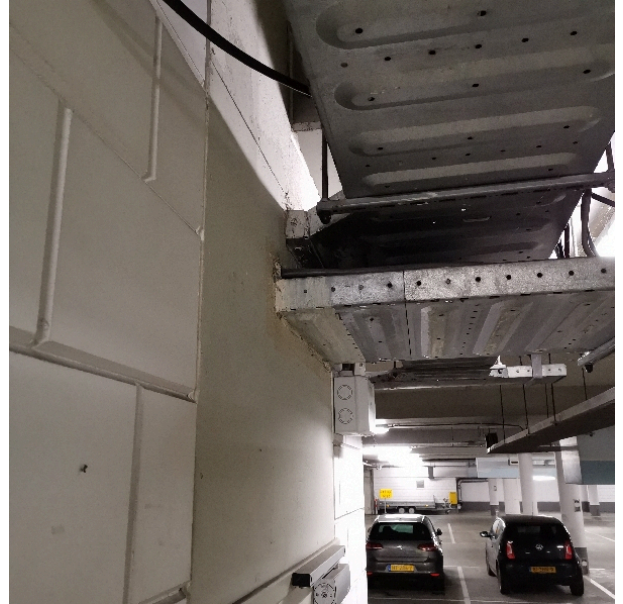
### Gebrek : 102625-PH-003

- 1x Doorvoer kabelgoot (450+/complex)**  
Kabelgoot in een complexe situatie of breder dan 450 mm gaat met onvoldoende brandwerende voorzieningen door brandscheiding.  
De kabelgoot en vulling dienen brandwerend te worden afgewerkt met een voor dit type brandscheiding aantoonbaar correcte applicatie. Houd rekening met evt. beugeling.
- 1x Kabelgoot overvuld**  
Kabelgoot is voor meer dan 70% gevuld, dit valt niet onder standaard testsituatie.  
In overleg met de opdrachtgever en gebruiker kabels herschikken of kabelgoot bijplaatsen zodat deze correct kan worden afgewerkt.

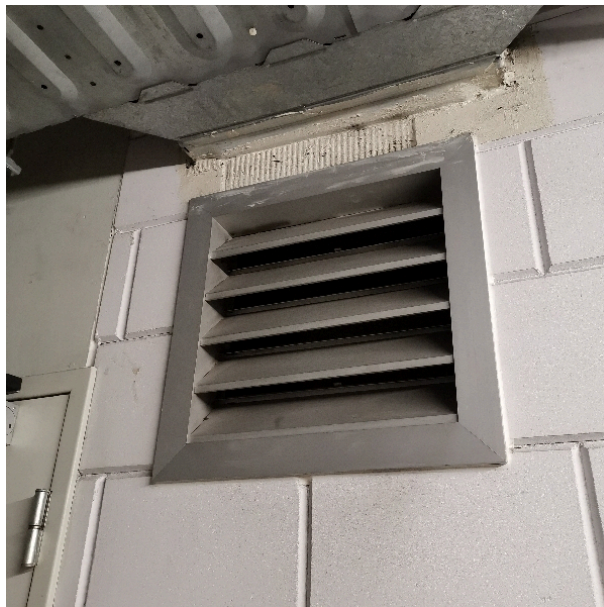
### Gebrek : 102625-PH-005

- 1x Opening (500x500mm of kleiner)**  
Opening tussen 500x500 mm zonder verdere brandwerende afwerking in brandscheiding.  
Opening brandwerend afwerken met een voor dit type brandscheiding aantoonbaar correcte applicatie.

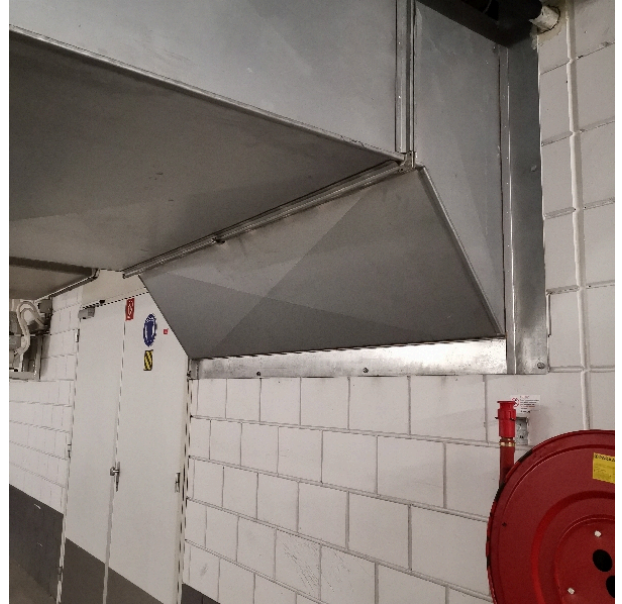
### Gebrek : 102625-PH-006

- 1x Ventilatiekanaal rechthoek (2500+/complex)**  
Doorvoer rechthoekig luchtkanaal in een complexe situatie of groter dan 2500 cm<sup>2</sup> (al dan niet voorzien van isolatie) gaat met onvoldoende brandwerende voorzieningen door brandscheiding.  
Het luchtkanaal brandwerend afwerken met een voor dit type brandscheiding aantoonbaar correcte applicatie. Houd rekening met evt. beugeling, en de stringente en specifieke montagevoorschriften (in- en uit de wand geplaatst) bij lichte scheidingswanden! Bij toepassing van een brandklep dient bij voorkeur het kanaal met een flexibele aansluiting aan de brandklep te worden bevestigd.

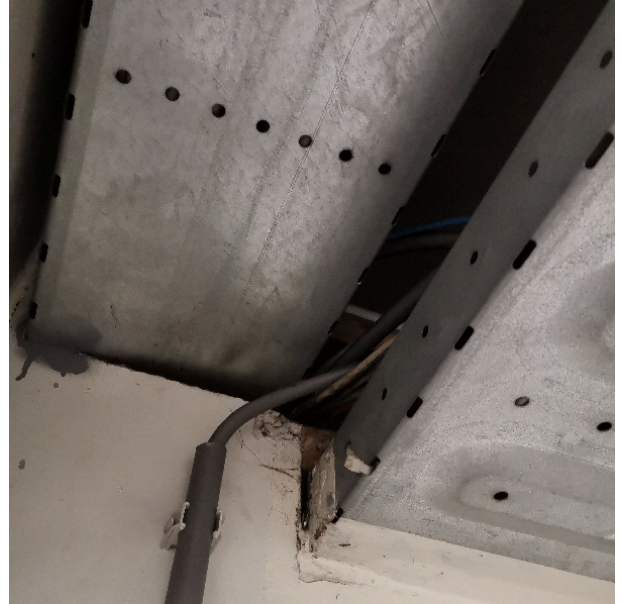
### Gebrek : 102625-PH-007

- 1x **Doorvoer kabelgoot (0-450 mm)**  
Kabelgoot smaller dan 450 mm gaat met onvoldoende brandwerende voorzieningen door brandscheiding.  
De kabelgoot en vulling dienen brandwerend te worden afgewerkt met een voor dit type brandscheiding aantoonbaar correcte applicatie. Houd rekening met evt. beugeling.
- 1x **Opening (500x500mm of kleiner)**  
Opening tussen 500x500 mm zonder verdere brandwerende afwerking in brandscheiding.  
Opening brandwerend afwerken met een voor dit type brandscheiding aantoonbaar correcte applicatie.

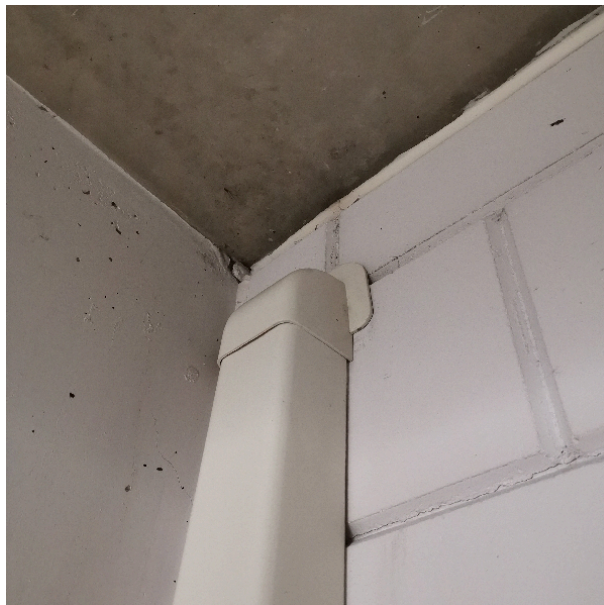
### Gebrek : 102625-PH-008

- 1x Doorvoer kabelbundel**  
Doorvoering van kabelbundel gaat met onvoldoende brandwerende voorzieningen door brandscheiding.  
De doorvoering brandwerend afwerken met een voor dit type brandscheiding aantoonbaar correcte applicatie. Houd rekening met evt. beugeling en terugplaatsen van de isolatie.

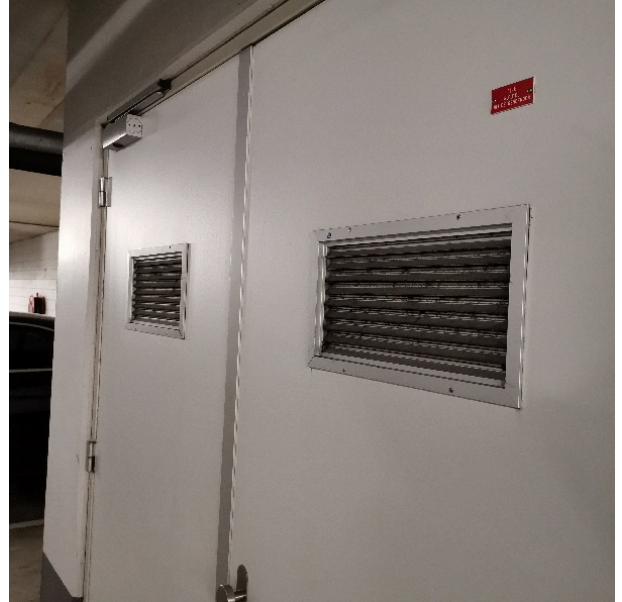
### Gebrek : 102625-PH-009

- 2x Opening (500x500mm of kleiner)**  
Opening tussen 500x500 mm zonder verdere brandwerende afwerking in brandscheiding.  
Opening brandwerend afwerken met een voor dit type brandscheiding aantoonbaar correcte applicatie.
- 2x Deur: onvoldoende brandwerend**  
De toegepaste deur is onvoldoende brandwerend, hetzij door de kwaliteit van de deur zelf, of door toevoegingen of openingen welke naderhand zijn aangebracht.  
Zie voor herstelmaatregelen de toelichting bij dit gebrek.

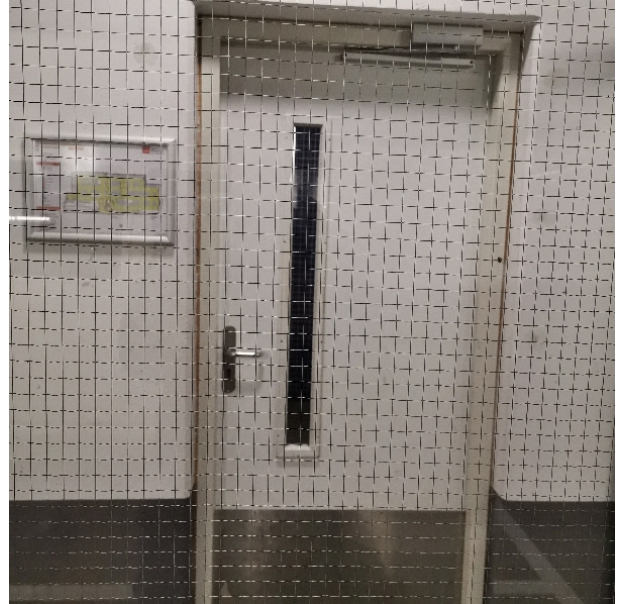
### Gebrek : 102625-PH-010

- 1x Kozijn: onjuist materiaal**  
Er is geen gebruik gemaakt van een brandwerende variant van het kozijn, of het kozijnmateriaal is van zichzelf niet geschikt om als brandwerend te functioneren.  
Het gehele kozijn vervangen door een voor dit type brandscheiding aantoonbaar exemplaar met de vereiste brandwerendheid. Het gehele systeem dient te worden uitgevoerd conform de specificaties van zowel de kozijn- als de glassproducent.

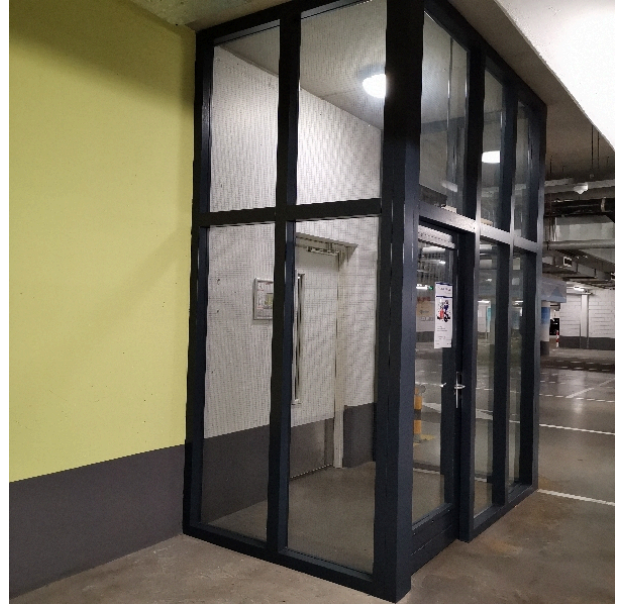
### Gebrek : 102625-PH-011

- 17x Beglazing: onjuiste brandwerendheid**  
Het toegepaste type beglazing is niet getest voor deze specifieke situatie, of de beglazing is niet volgens specificatie aangebracht.  
Het juiste type beglazing aanbrengen, en volgens specificaties glasfabrikant plaatsen. Let hierbij op de richting van de brandwerendheid, en de te behalen prestaties (E/EW/EI).

- 1x Kozijn: hang- en sluitwerk**  
Het hang- en sluitwerk is niet correct aangebracht of afgewerkt.  
Het hang- en sluitwerk dient aangebracht te zijn conform de detaillering bij de specifieke testen voor het kozijn/deur constructie. Ook dient het waar nodig te zijn ingepakt, wanneer de testsituatie dit voorschrijft. Zie voor herstelmaatregelen de toelichting bij dit gebrek.

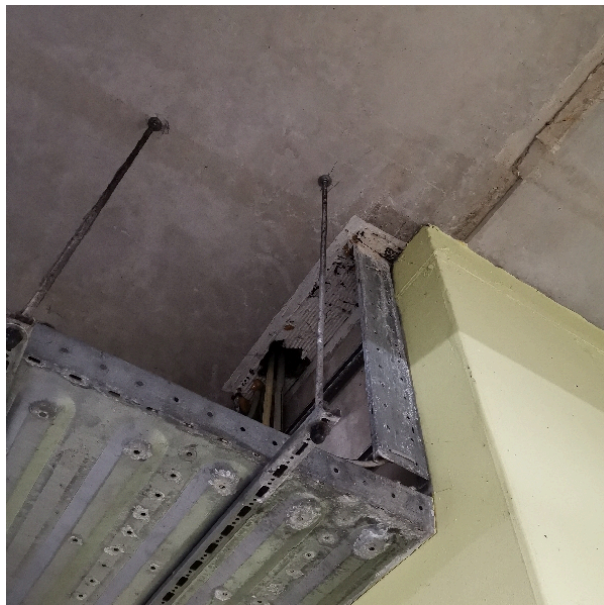
### Gebrek : 102625-PH-012

- 1x Doorvoer kabelgoot (450+/complex)**  
Kabelgoot in een complexe situatie of breder dan 450 mm gaat met onvoldoende brandwerende voorzieningen door brandscheiding.  
De kabelgoot en vulling dienen brandwerend te worden afgewerkt met een voor dit type brandscheiding aantoonbaar correcte applicatie. Houd rekening met evt. beugeling.

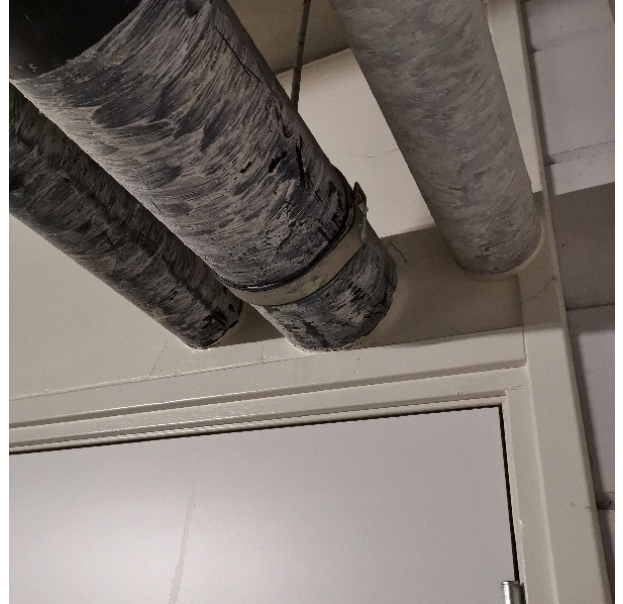
### Gebrek : 102625-PH-013

- 2x Doorvoer kunststof (125+/complex)**  
Doorvoering van kunststof in een complexe situatie, of groter dan Ø125 mm (al dan niet voorzien van isolatie), gaat zonder brandwerende voorzieningen door brandscheiding.  
De doorvoering brandwerend afwerken met een voor dit type brandscheiding aantoonbaar correcte applicatie. Houd rekening met evt. beugeling en terugplaatsen van de isolatie.
- 1x Doorvoer metaal (75+/complex)**  
Doorvoering van metaal in een complexe situatie of groter dan Ø75 mm (al dan niet voorzien van isolatie) gaat zonder brandwerende voorzieningen door brandscheiding.  
De doorvoering brandwerend afwerken met een voor dit type brandscheiding aantoonbaar correcte applicatie. Houd rekening met evt. beugeling en terugplaatsen van de isolatie.

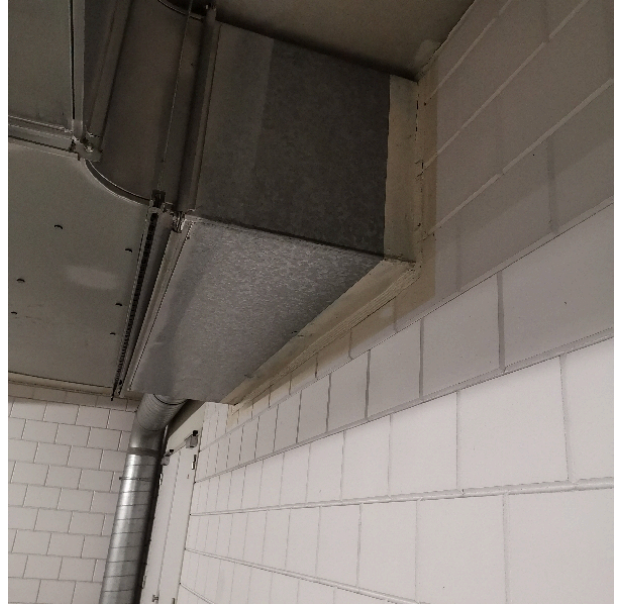
### Gebrek : 102625-PH-014

- 1x Ventilatiekanaal rechthoek (2500+/complex)**  
Doorvoer rechthoekig luchtkanaal in een complexe situatie of groter dan 2500 cm<sup>2</sup> (al dan niet voorzien van isolatie) gaat met onvoldoende brandwerende voorzieningen door brandscheiding.  
Het luchtkanaal brandwerend afwerken met een voor dit type brandscheiding aantoonbaar correcte applicatie. Houd rekening met evt. beugeling, en de stringente en specifieke montagevoorschriften (in- en uit de wand geplaatst) bij lichte scheidingswanden! Bij toepassing van een brandklep dient bij voorkeur het kanaal met een flexibele aansluiting aan de brandklep te worden bevestigd.

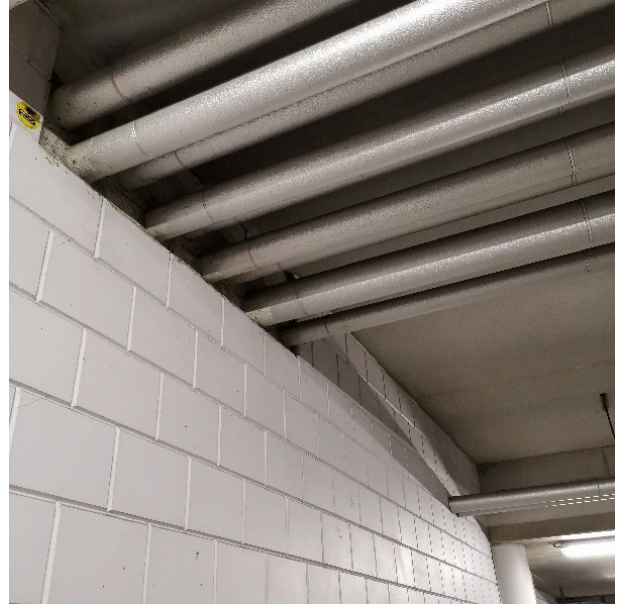
### Gebrek : 102625-PH-015

- 12x Doorvoer metaal (25-75 mm)**  
Doorvoering van metaal, tussen de Ø25 mm en Ø75 mm (al dan niet voorzien van isolatie) gaat zonder brandwerende voorzieningen door brandscheiding.  
De doorvoering brandwerend afwerken met een voor dit type brandscheiding aantoonbaar correcte applicatie. Houd rekening met evt. beugeling en terugplaatsen van de isolatie.

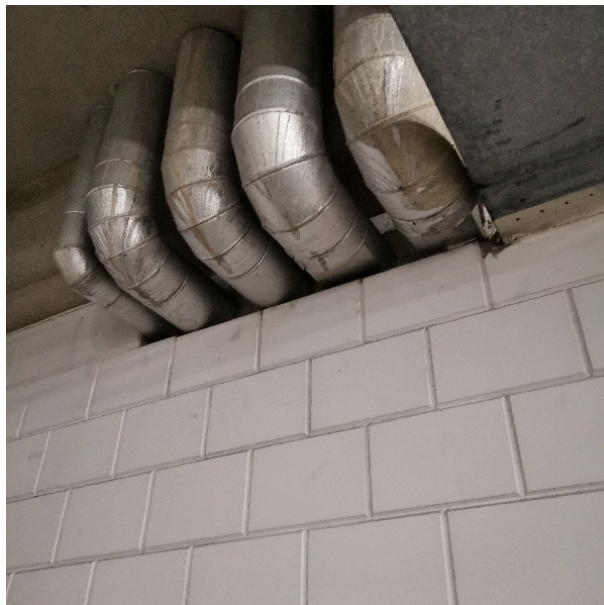
### Gebrek : 102625-PH-017

- 5x Doorvoer metaal (75+/complex)**  
Doorvoering van metaal in een complexe situatie of groter dan Ø75 mm (al dan niet voorzien van isolatie) gaat zonder brandwerende voorzieningen door brandscheiding.  
De doorvoering brandwerend afwerken met een voor dit type brandscheiding aantoonbaar correcte applicatie. Houd rekening met evt. beugeling en terugplaatsen van de isolatie.

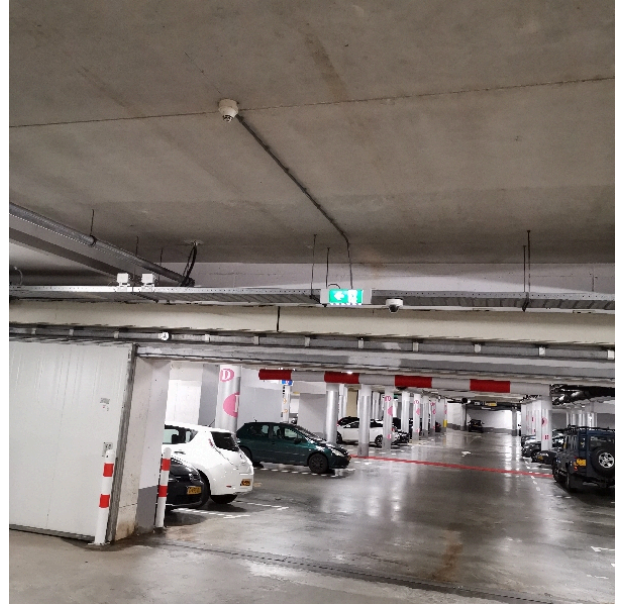
### Gebrek : 102625-PH-020

- 1x BMI/OAI**  
De aangetroffen BMI/OAI voldoet niet aan de bewakingsomvang, projecteringseisen of certificeringseisen voor een gebouw met deze functie. (zie ook verdere omschrijving voor details)  
De installaties dienen te worden aangepast zodat de projectering overeenkomt met de gewenste functie. Zie voor verdere omschrijving en herstelmaatregelen de toelichting bij dit gebrek.

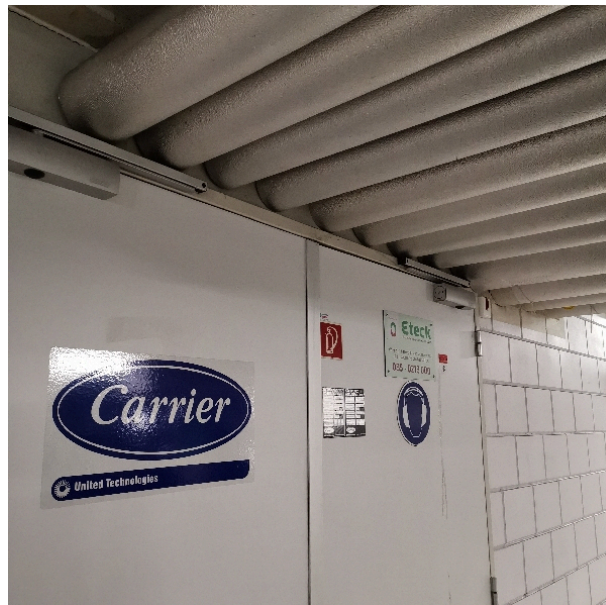
### Gebrek : 102625-PH-021

- 10x Doorvoer metaal (75+/complex)**  
Doorvoering van metaal in een complexe situatie of groter dan Ø75 mm (al dan niet voorzien van isolatie) gaat zonder brandwerende voorzieningen door brandscheiding.  
De doorvoering brandwerend afwerken met een voor dit type brandscheiding aantoonbaar correcte applicatie. Houd rekening met evt. beugeling en terugplaatsen van de isolatie.

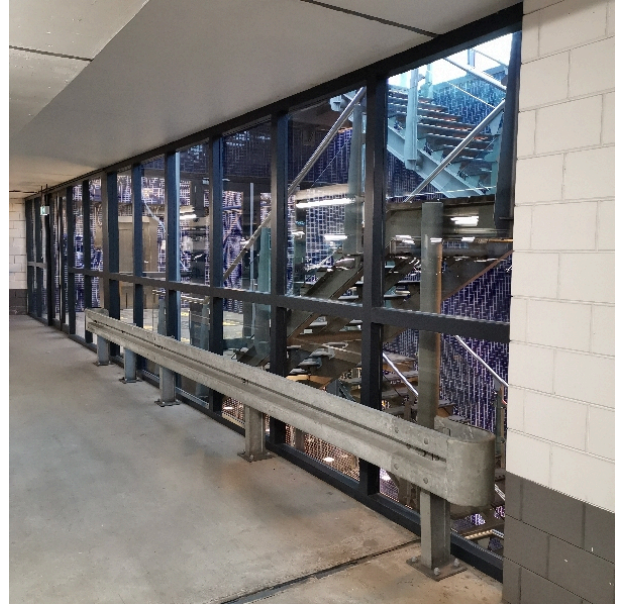
### Gebrek : 102625-PH-022

- 40x Beglazing: onjuiste brandwerendheid**  
Het toegepaste type beglazing is niet getest voor deze specifieke situatie, of de beglazing is niet volgens specificatie aangebracht.  
Het juiste type beglazing aanbrengen, en volgens specificaties glasfabrikant plaatsen. Let hierbij op de richting van de brandwerendheid, en de te behalen prestaties (E/EW/EI).
- 150x Kozijn: glaslatten niet geschroefd**  
De toegepaste glaslatten zijn voldoende brandwerend, maar niet op de juiste manier bevestigd.  
Glaslatten evenwijdig aan het glas om de 150/200 mm h.o.h. schroeven.

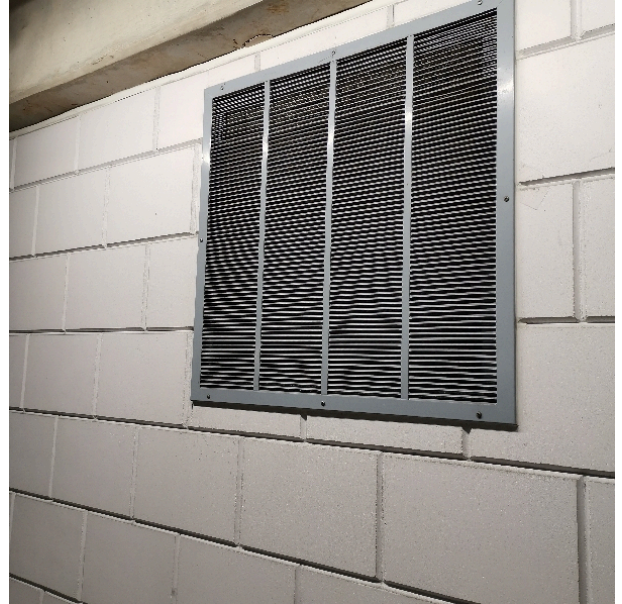
### Gebrek : 102625-PH-023

- 1x Opening (500x500mm of kleiner)**  
Opening tussen 500x500 mm zonder verdere brandwerende afwerking in brandscheiding.  
Opening brandwerend afwerken met een voor dit type brandscheiding aantoonbaar correcte applicatie.

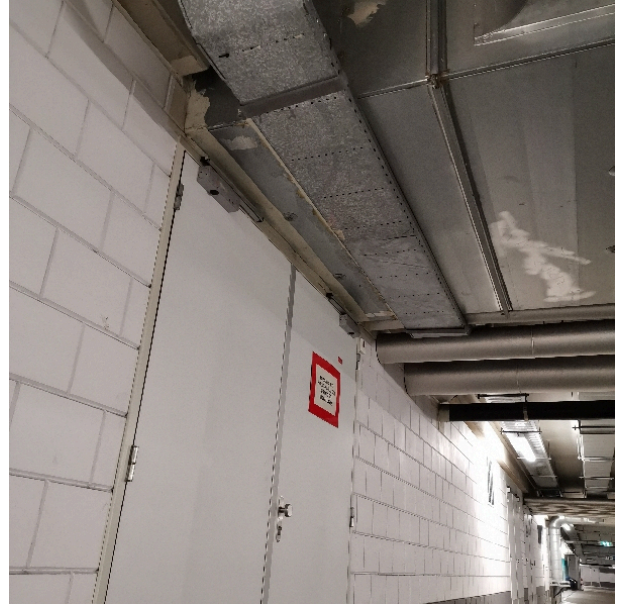
### Gebrek : 102625-PH-024

- 1x Ventilatiekanaal rechthoek (2500+/complex)**  
Doorvoer rechthoekig luchtkanaal in een complexe situatie of groter dan 2500 cm<sup>2</sup> (al dan niet voorzien van isolatie) gaat met onvoldoende brandwerende voorzieningen door brandscheiding.  
Het luchtkanaal brandwerend afwerken met een voor dit type brandscheiding aantoonbaar correcte applicatie. Houd rekening met evt. beugeling, en de stringente en specifieke montagevoorschriften (in- en uit de wand geplaatst) bij lichte scheidingswanden! Bij toepassing van een brandklep dient bij voorkeur het kanaal met een flexibele aansluiting aan de brandklep te worden bevestigd.

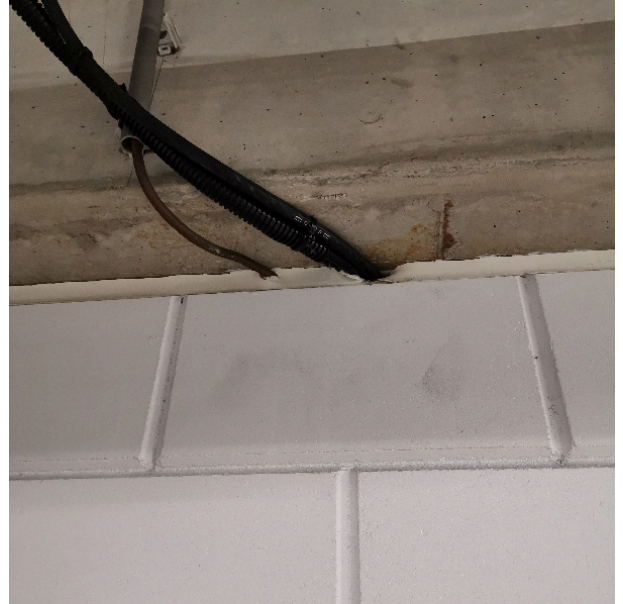
### Gebrek : 102625-PH-025

- 3x Doorvoer losse kabel**  
Doorvoering van losse kabel(s) gaat met onvoldoende brandwerende voorzieningen door brandscheiding.  
De doorvoering brandwerend afwerken met een voor dit type brandscheiding aantoonbaar correcte applicatie. Houd rekening met evt. beugeling en terugplaatsen van de isolatie.

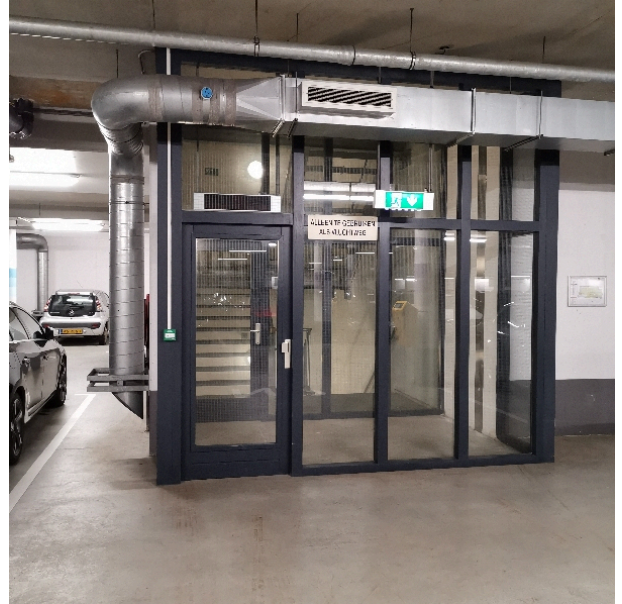
### Gebrek : 102625-PH-028

- 1x Kozijn: hang- en sluitwerk**  
Het hang- en sluitwerk is niet correct aangebracht of afgewerkt.  
Het hang- en sluitwerk dient aangebracht te zijn conform de detaillering bij de specifieke testen voor het kozijn/deur constructie. Ook dient het waar nodig te zijn ingepakt, wanneer de testsituatie dit voorschrijft. Zie voor herstelmaatregelen de toelichting bij dit gebrek.

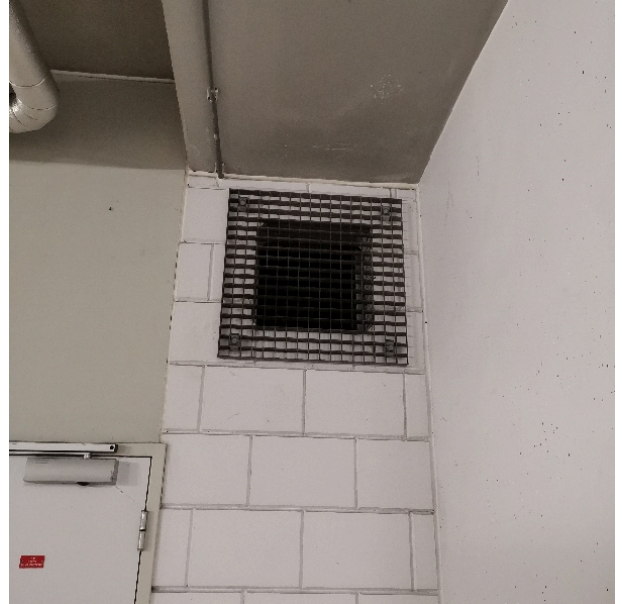
### Gebrek : 102625-PH-029

- 1x      Opening (500x500mm of kleiner)**  
Opening tussen 500x500 mm zonder verdere brandwerende afwerking in brandscheiding.  
Opening brandwerend afwerken met een voor dit type brandscheiding aantoonbaar correcte applicatie.

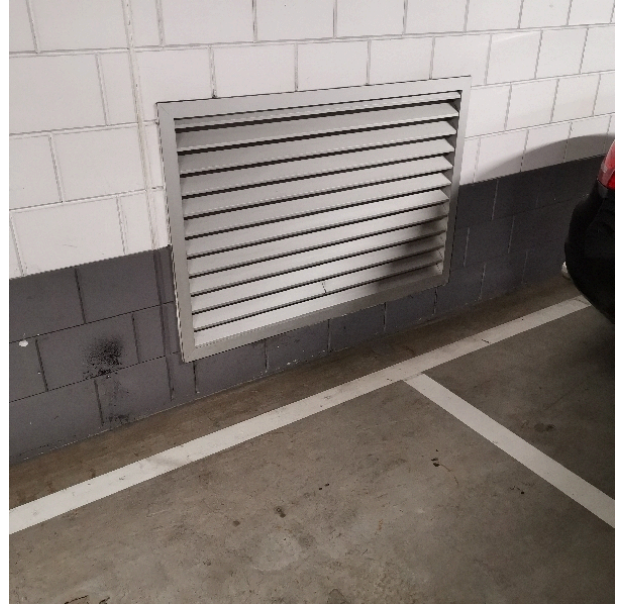
### Gebrek : 102625-PH-030

- 2x Opening (groter dan 500x500mm/complex)**  
Opening in een complexe situatie of groter dan 500x500 mm zonder verdere brandwerende afwerking in brandscheiding.  
Opening brandwerend afwerken met een voor dit type brandscheiding aantoonbaar correcte applicatie. De uitvoering hiervan kan complex zijn. Zie voor verdere omschrijving en herstelmaatregelen de toelichting bij dit gebrek.

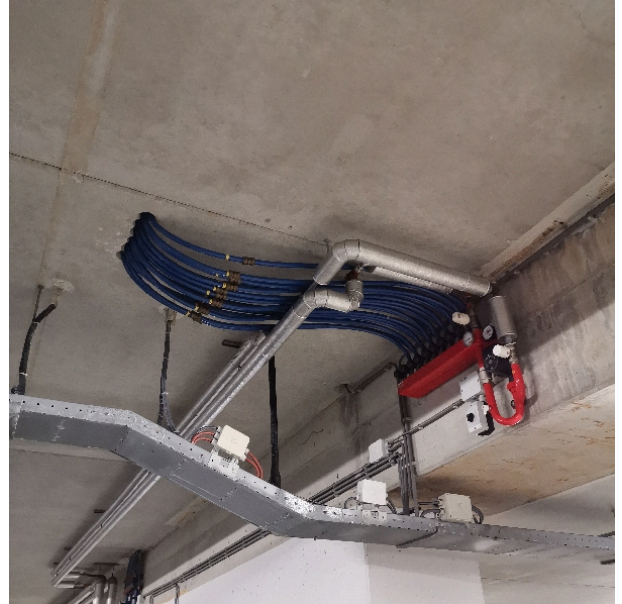
### Gebrek : 102625-PH-031

- 1x Doorvoer kabelbundel**  
Doorvoering van kabelbundel gaat met onvoldoende brandwerende voorzieningen door brandscheiding.  
De doorvoering brandwerend afwerken met een voor dit type brandscheiding aantoonbaar correcte applicatie. Houd rekening met evt. beugeling en terugplaatsen van de isolatie.

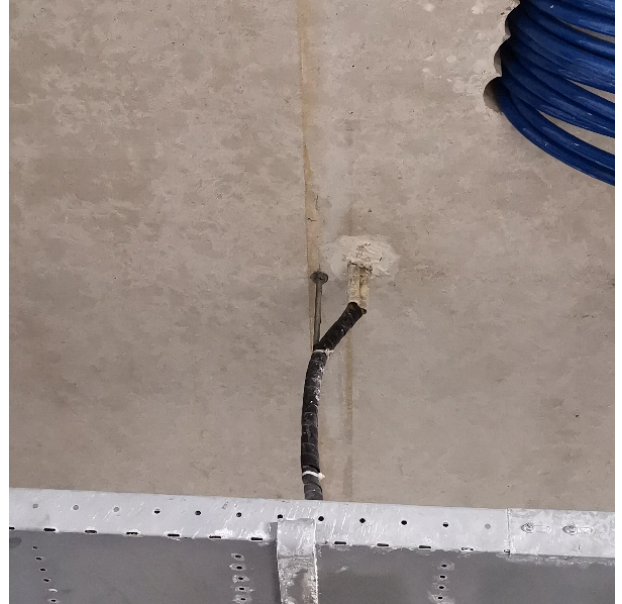
### Gebrek : 102625-PH-032

- 1x Doorvoer kabelbundel**  
Doorvoering van kabelbundel gaat met onvoldoende brandwerende voorzieningen door brandscheiding.  
De doorvoering brandwerend afwerken met een voor dit type brandscheiding aantoonbaar correcte applicatie. Houd rekening met evt. beugeling en terugplaatsen van de isolatie.

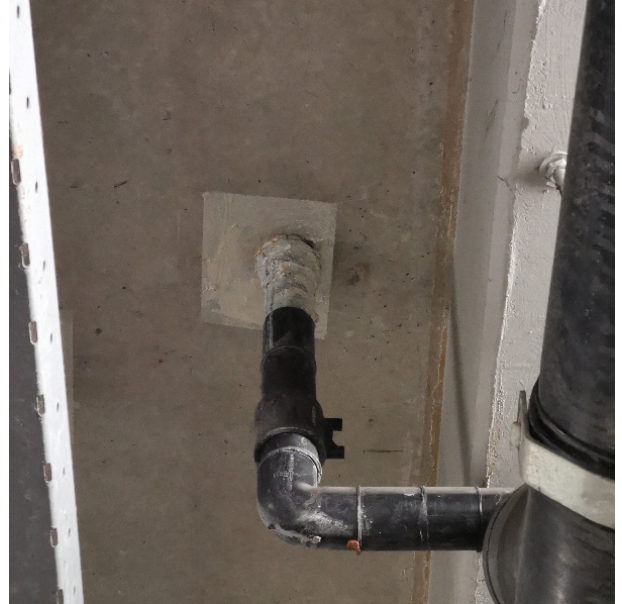
### Gebrek : 102625-PH-033

- 1x Doorvoer kunststof (50-125 mm)**  
Doorvoering van kunststof, tussen Ø50 en Ø125 mm (al dan niet voorzien van isolatie) gaat zonder brandwerende voorzieningen door brandscheiding.  
De doorvoering brandwerend afwerken met een voor dit type brandscheiding aantoonbaar correcte applicatie. Houd rekening met evt. beugeling en terugplaatsen van de isolatie.

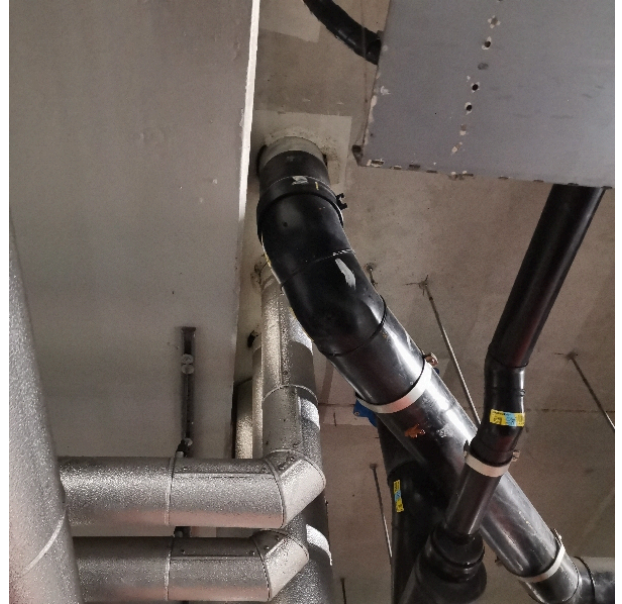
### Gebrek : 102625-PH-034

- 1x Doorvoer kunststof (125+/complex)**  
Doorvoering van kunststof in een complexe situatie, of groter dan Ø125 mm (al dan niet voorzien van isolatie), gaat zonder brandwerende voorzieningen door brandscheiding.  
De doorvoering brandwerend afwerken met een voor dit type brandscheiding aantoonbaar correcte applicatie. Houd rekening met evt. beugeling en terugplaatsen van de isolatie.

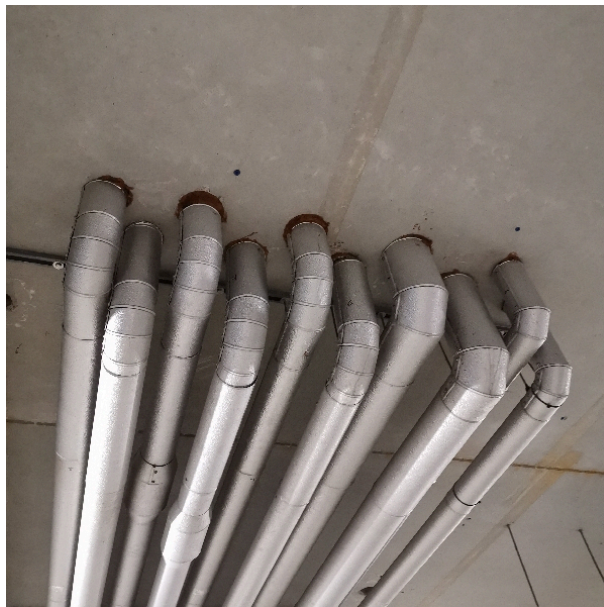
### Gebrek : 102625-PH-035

- 10x Doorvoer metaal (75+/complex)**  
Doorvoering van metaal in een complexe situatie of groter dan Ø75 mm (al dan niet voorzien van isolatie) gaat zonder brandwerende voorzieningen door brandscheiding.  
De doorvoering brandwerend afwerken met een voor dit type brandscheiding aantoonbaar correcte applicatie. Houd rekening met evt. beugeling en terugplaatsen van de isolatie.

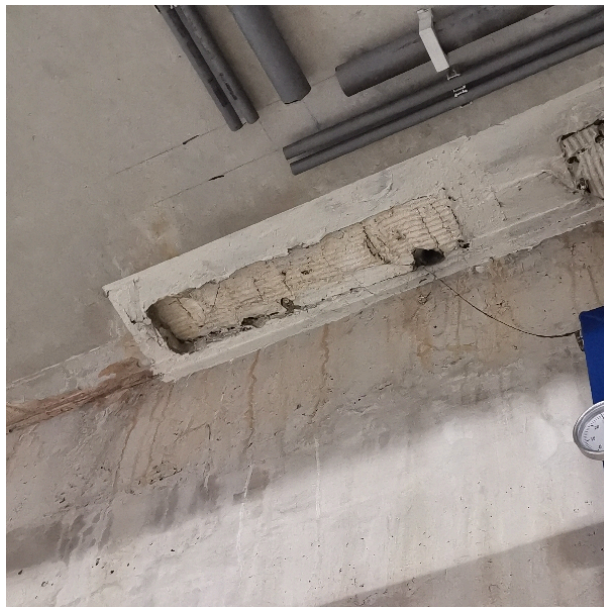
### Gebrek : 102625-PH-036

- 1x Opening (500x500mm of kleiner)**  
Opening tussen 500x500 mm zonder verdere brandwerende afwerking in brandscheiding.  
Opening brandwerend afwerken met een voor dit type brandscheiding aantoonbaar correcte applicatie.

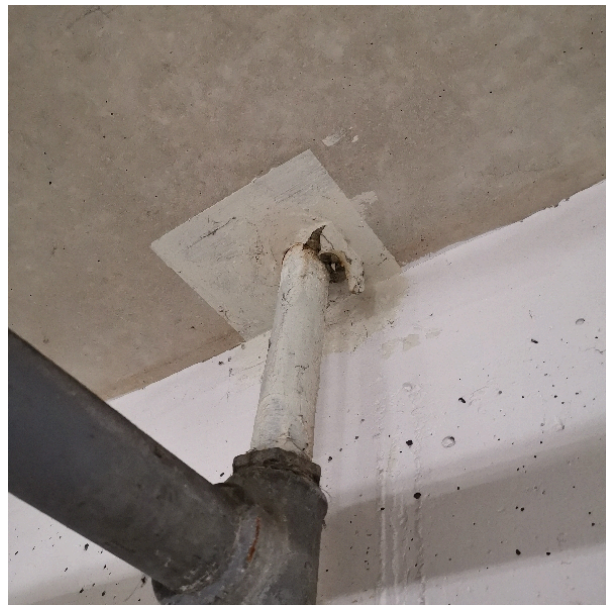
### Gebrek : 102625-PH-037

- 1x Doorvoer kunststof (50-125 mm)**  
Doorvoering van kunststof, tussen Ø50 en Ø125 mm (al dan niet voorzien van isolatie) gaat zonder brandwerende voorzieningen door brandscheiding.  
De doorvoering brandwerend afwerken met een voor dit type brandscheiding aantoonbaar correcte applicatie. Houd rekening met evt. beugeling en terugplaatsen van de isolatie.

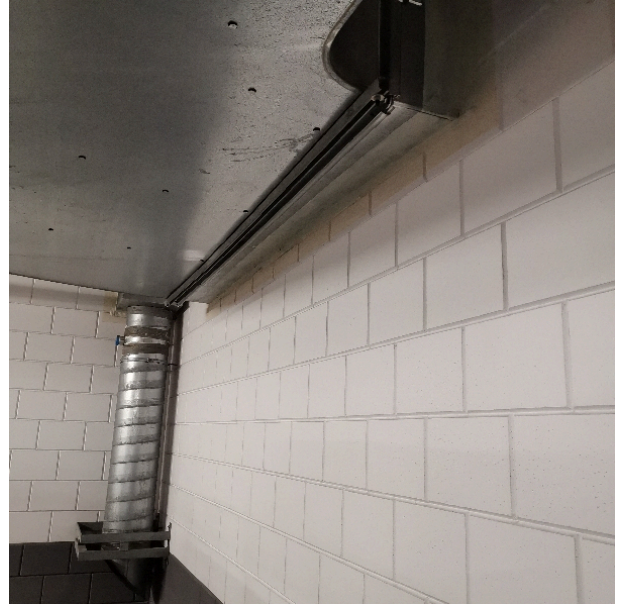
### Gebrek : 102625-PH-041

- 1x Ventilatiekanaal rechthoek (2500+/complex)**  
Doorvoer rechthoekig luchtkanaal in een complexe situatie of groter dan 2500 cm<sup>2</sup> (al dan niet voorzien van isolatie) gaat met onvoldoende brandwerende voorzieningen door brandscheiding.  
Het luchtkanaal brandwerend afwerken met een voor dit type brandscheiding aantoonbaar correcte applicatie. Houd rekening met evt. beugeling, en de stringente en specifieke montagevoorschriften (in- en uit de wand geplaatst) bij lichte scheidingswanden! Bij toepassing van een brandklep dient bij voorkeur het kanaal met een flexibele aansluiting aan de brandklep te worden bevestigd.

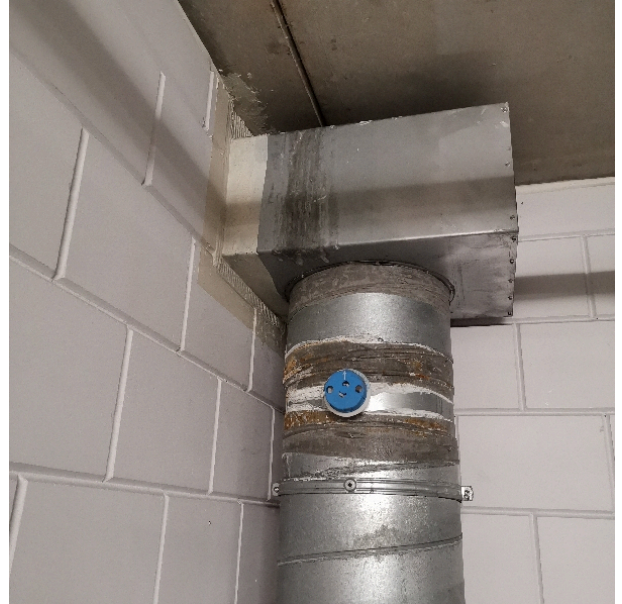
### Gebrek : 102625-PH-042

- 1x Ventilatiekanaal rechthoek (0-900 cm<sup>2</sup>)**  
Doorvoer rechthoekig luchtkanaal kleiner dan 900 cm<sup>2</sup> (al dan niet voorzien van isolatie) gaat met onvoldoende brandwerende voorzieningen door brandscheiding.  
Het luchtkanaal brandwerend afwerken met een voor dit type brandscheiding aantoonbaar correcte applicatie. Houd rekening met evt. beugeling, en de stringente en specifieke montagevoorschriften (in- en uit de wand geplaatst) bij lichte scheidingswanden! Bij toepassing van een brandklep dient bij voorkeur het kanaal met een flexibele aansluiting aan de brandklep te worden bevestigd.

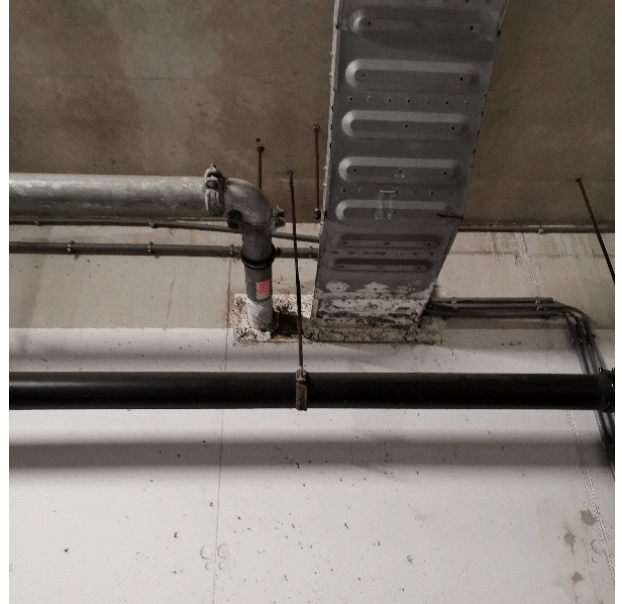
### Gebrek : 102625-PH-050

- 1x Doorvoer kabelgoot (450+/complex)**  
Kabelgoot in een complexe situatie of breder dan 450 mm gaat met onvoldoende brandwerende voorzieningen door brandscheiding.
- De kabelgoot en vulling dienen brandwerend te worden afgewerkt met een voor dit type brandscheiding aantoonbaar correcte applicatie. Houd rekening met evt. beugeling.
- 1x Doorvoer applicatie beschadigd**  
De in het verleden correct aangebrachte brandwerende applicatie is beschadigd, of doorbroken.
- De brandwerende applicatie dient hersteld te worden conform de specificaties van het toegerpaste produkt.

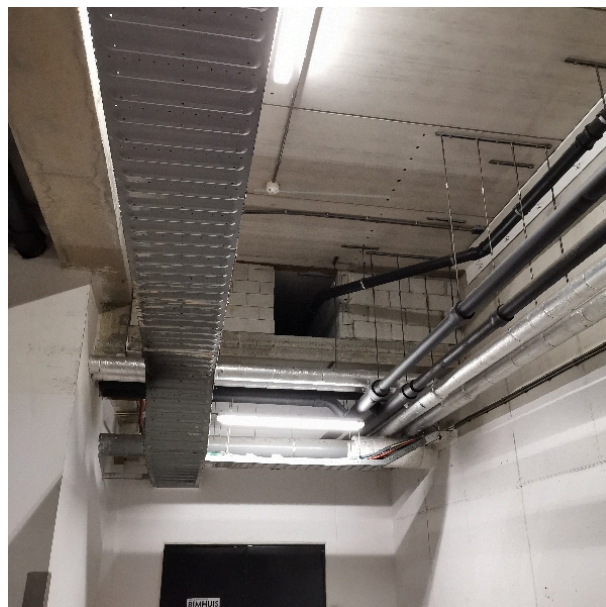
### Gebrek : 102625-PH-057

- 1x**      **Uniek gebrek**  
Er is een uniek gebrek of situatie vastgesteld die nader omschreven moet worden om tot een juiste uitvoering te kunnen komen.  
Zie voor verdere omschrijving en herstelmaatregelen de toelichting bij dit gebrek.

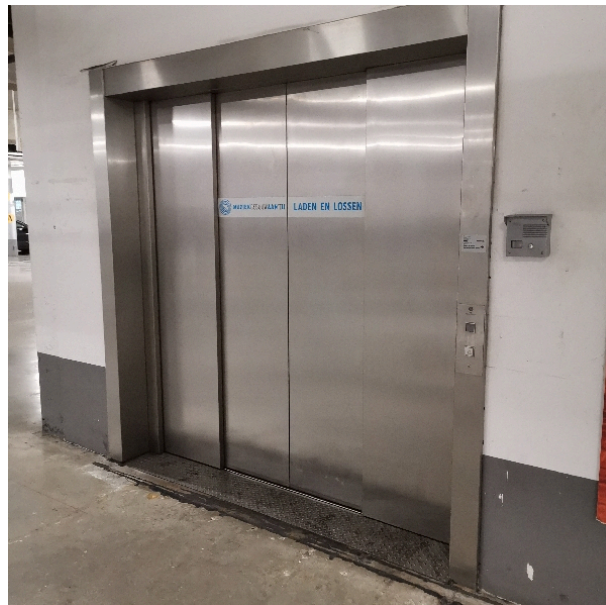
### Gebrek : 102625-PH-061

- 1x Overig: Bouwkundig**  
Er zijn overige gebreken vastgesteld.  
Zie voor verdere omschrijving en herstelmaatregelen de toelichting bij dit gebrek.

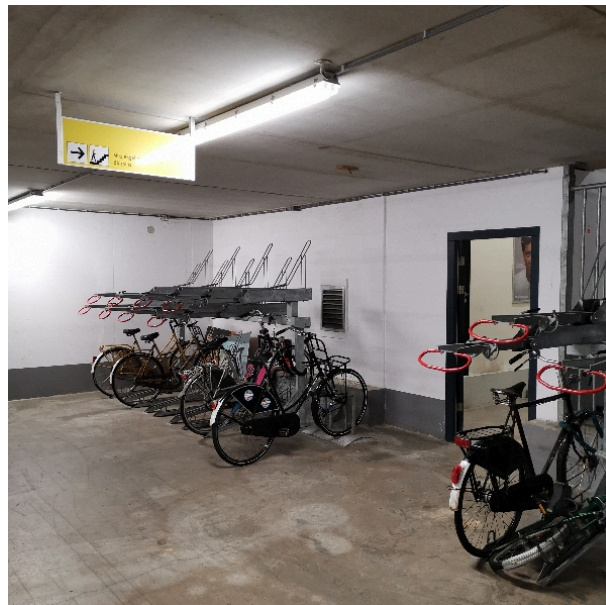
### Gebrek : 102625-PH-065

- 1x** **Kozijn: gebrek sluitfunctie**  
De deur sluit niet goed of niet volledig, vanwege blokkades of niet-functioneel hang- en sluitwerk.  
De sluitfunctie van de deur dient hersteld te worden, en de blokkade dient te worden weggenomen. Aandachtspunt hierbij is dat de brandwerende deuren in een dagschoot of gelijkwaardige sluithulp dienen te vallen. Wanneer deze niet aanwezig is dient ze te worden aangebracht. Hierbij kan ook gedacht worden aan een vrijloopdranger of een dictator.

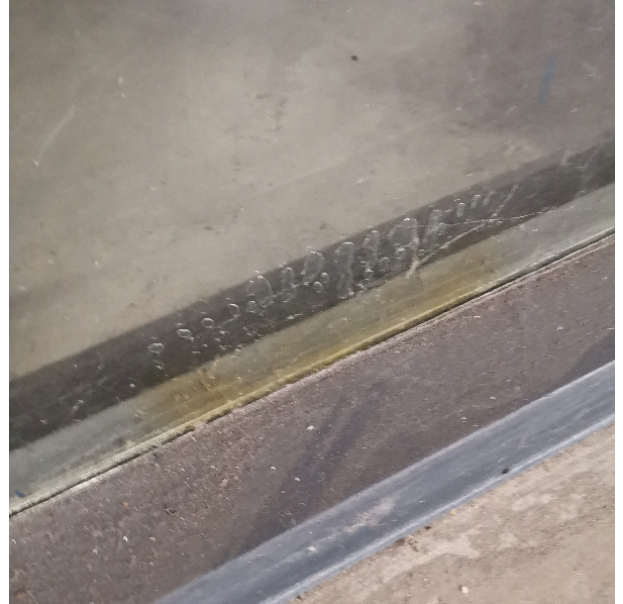
### Gebrek : 102625-PH-066

Het glas delamineert, waarschijnlijk gevolg van vocht en koude-inwerking. Vervangen, en gelijktijdig de glaslatten in dit gehele kozijn schroeven.

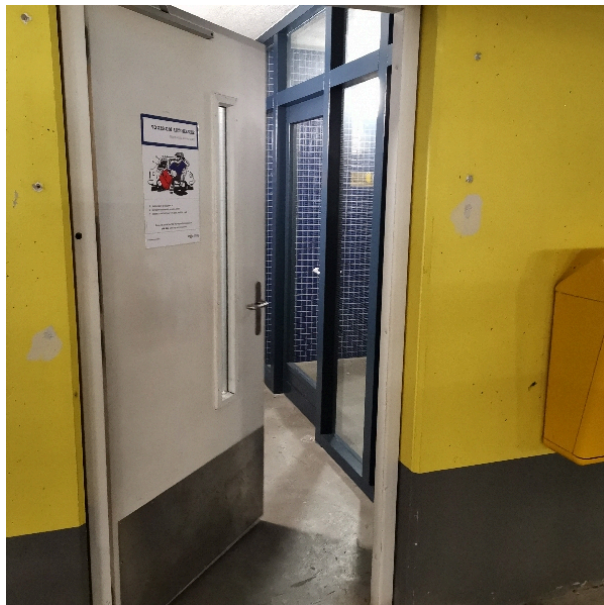
De puien zijn omgekeerd gebruikt ten opzichte van de verdieping erboven. Eerst komt de steenachtige wand, en daarna de SDG-pui. Gebreken aan beide puien zijn identiek aan de bovenliggende laag.

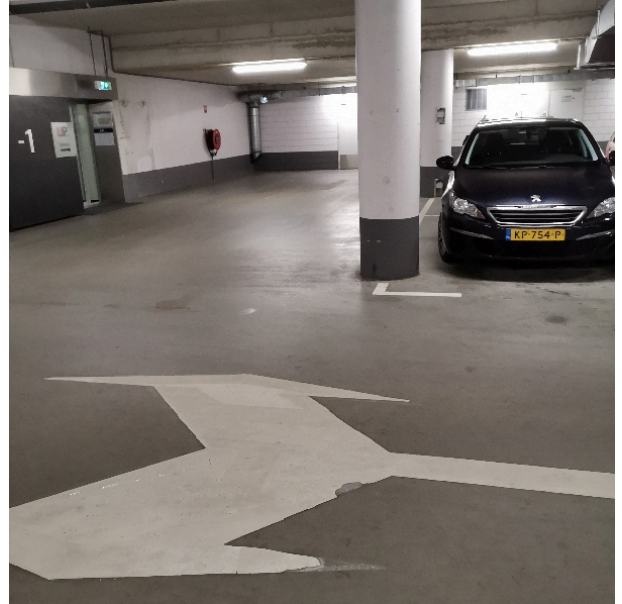
- 1x**      **Overig: Installatietechnisch**  
Er zijn overige gebreken vastgesteld.  
Zie voor verdere omschrijving en herstelmaatregelen de toelichting bij dit gebrek.
