## Complex 3599 - drie flats Maerelaan in Heemskerk

### Onderzoek conditie betonwerk

Opdrachtgever Hemubo Betontechniek B.V.  
Rapportnummer 43160 r01v01  
Status Definitief  
Rapportdatum 10 december 2021  
Uitvoering E. Snall en N. Manschot  
Projectleider F. van den Barselaar

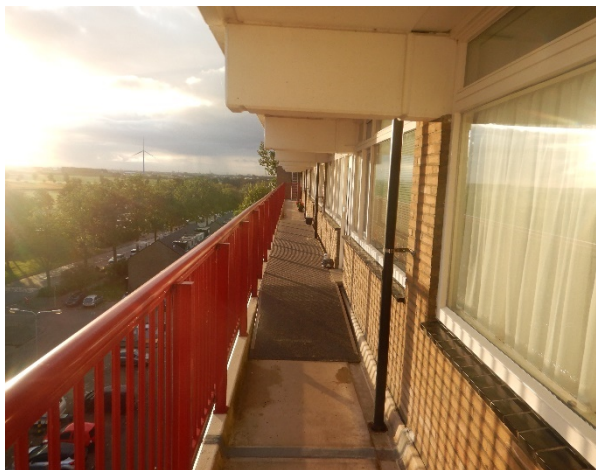
- Regelmatig corrosie aan de doorvoeringen van de hemelwaterafvoeren.
- Geen afwerking in de vorm van een coating (op het loopvlak) aanwezig.
- Plaatselijk blijft het water in de goot op de galerijvloeren liggen.
- Regelmatig verouderde en/of gescheurde kit- en brugvoegen.
- Regelmatig (ernstige) corrosie rondom de aanwezige sparingen van de noodtrappen. Hier is vermoedelijk een staalprofiel aanwezig.
- Incidenteel een kleine betonschade aan de dikt kant en onderzijde van de vloerplaat zichtbaar nabij de gevelaansluiting.
- Bij gebouw III is regelmatig onthechting van de coating aan de onderzijde van de platen zichtbaar.

Figuur 4.1: Overzicht galerijvloeren

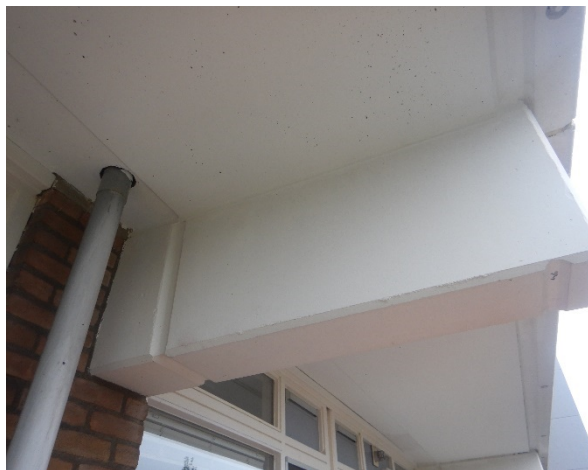
Figuur 4.2: Consoles onder de galerijvloer

- Incidenteel lekkagesporen langs consoles zichtbaar.
- Bij gebouw III regelmatig onthechting van de coating zichtbaar.
- Incidenteel betonreparaties zichtbaar.

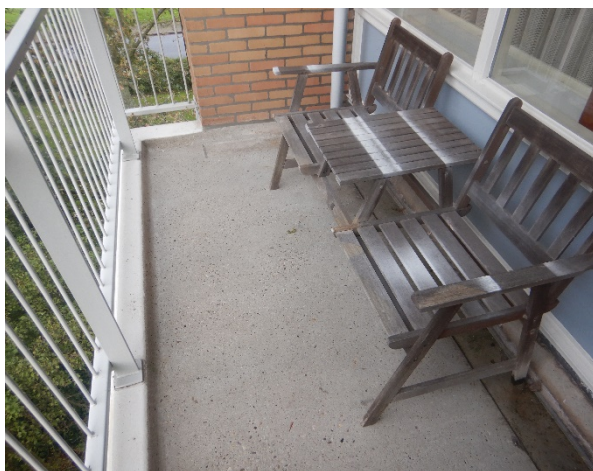
- Regelmatig zijn de hemelwaterafvoeren vervuild.
- Incidenteel zijn corrosieplekken aanwezig aan de bovenzijde van de balkonvloeren. Voornamelijk zijn de corrosieplekken gesitueerd ter plaatse van de diktekanten van de balkonvloer.
- Incidenteel vertoont de bevestiging van het hekwerk corrosie aan de onderzijde van de balkonvloeren.
- Incidenteel zijn betonschades aan de ondersteuning, onderzijde van de balkon-en/of dakplaat zichtbaar.
- Bij gebouw III is regelmatig onthechting van de coating aan de onderzijde van de platen zichtbaar.

Figuur 4.3: Overzicht balkonvloer

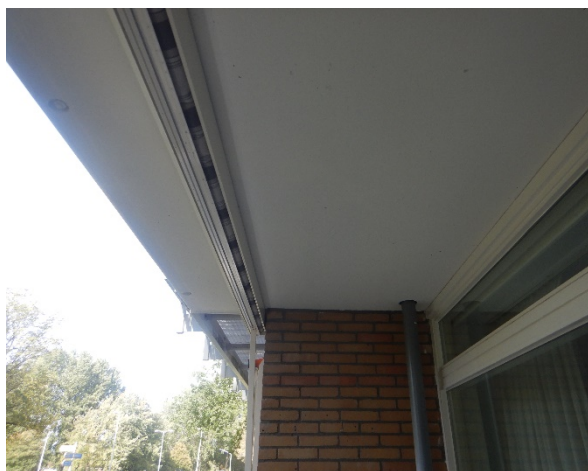
Figuur 4.4: overzicht bovengelegen balkonvloer

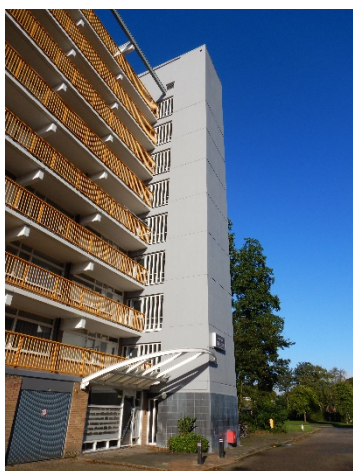
- Meerdere goed aangehechte betonreparaties zichtbaar. Deze worden als deugdelijk beoordeeld.

Figuur 4.5: Aanzicht lifthuis

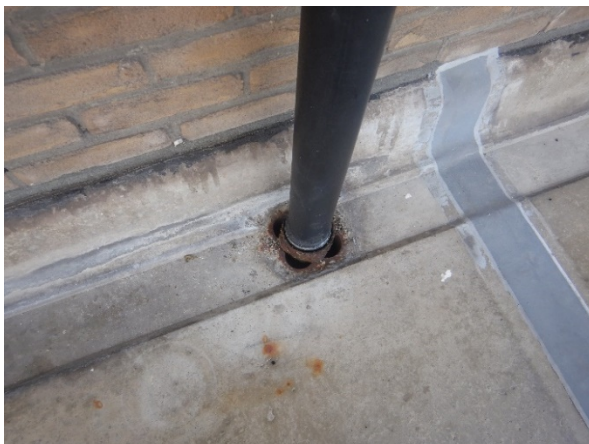
Naast de brugvoegen in de balkonvloeren zijn ook gebreken aan de hemelwaterafvoeren geconstateerd. Op diverse locaties zijn de hemelwaterafvoeren (HWA's) gecorrodeerd. Dit kan mogelijk in de toekomst schade gaan opleveren. Door corrosie kunnen de doorvoeringen gaan uitzetten en het omliggende beton beschadigen. De kans op lekkages en waterindringing in het beton is hierdoor aanwezig.

Figuur 6.3: Corroderende hemelwaterafvoer

- Het periodiek uitvoeren van inspecties naar slijtage, schades en gebreken. Hierbij dienen hemelwaterafvoeren, voegen en doorvoeren op gebreken, verstoppingen en lekkage te worden gecontroleerd. Bovendien moet er aandacht zijn voor beschermlagen en afdichtingen. Geadviseerd wordt deze inspecties jaarlijks te laten opnemen in het Meerjarenonderhoudsplan (MJOP).
- Het gebruik van chloorhoudende reinigingsmiddelen en strooizouten moet worden vermeden. Bij toepassing van deze middelen is de kans aanwezig dat het chloridegehalte in het beton toeneemt. Bij gladheidsbestrijding wordt de voorkeur gegeven aan het strooien van zand en bij reiniging het gebruik van zepen. Het advies is de bewoners hierover te informeren.

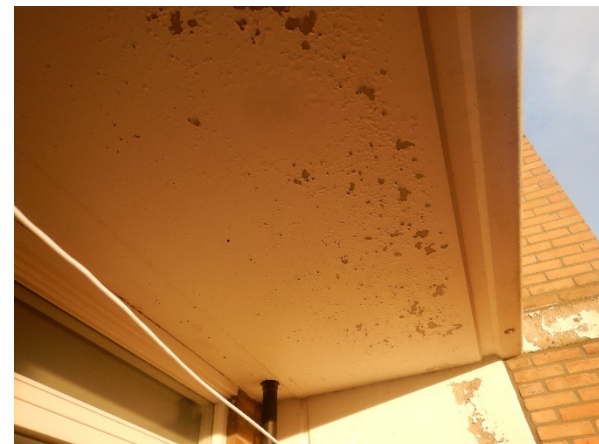
Figuur 6.4: Beschadigde coating onderzijde galerijplaat

De aanwezige betonschades dienen deugdelijk te worden gerepareerd teneinde het voortschrijden van eventuele schade te stagneren. Het heeft de voorkeur het betonherstel te combineren met onderhoud aan de conservering op het betonwerk.

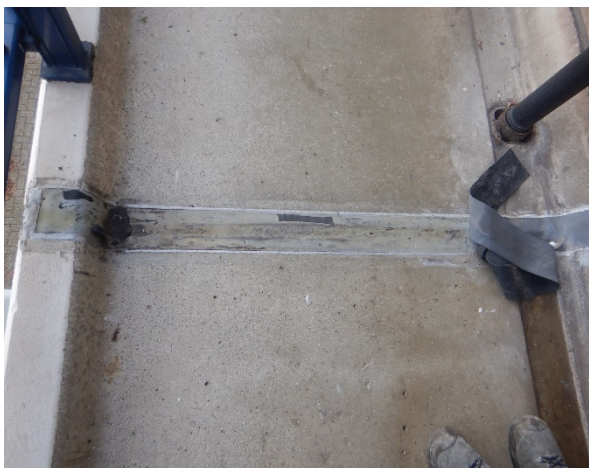
De voegafdichtingen tussen de vloerplaten (brugvoegen) vertonen regelmatig gebreken; hetzelfde geldt voor de voegafdichtingen tussen de vloerplaten (brugvoegen). Hierdoor wordt de waterkering aan de bovenzijde van de vloeren ondermijnd. De kans op vochtindringing in het betonwerk en op consoles is aanwezig, inclusief eventueel opgeloste agressieve chloride.

Figuur 6.5: Verouderde brugvoeg

Gezien de huidige staat van de tussen de galerijplaten aanwezige brugvoegen en kitvoegen dienen deze op termijn vervangen te worden. Dit om het van bovenaf indringen van vocht en eventueel voor beton schadelijke stoffen te voorkomen. Herstel dient naar onze mening binnen vijf jaar uitgevoerd te worden.

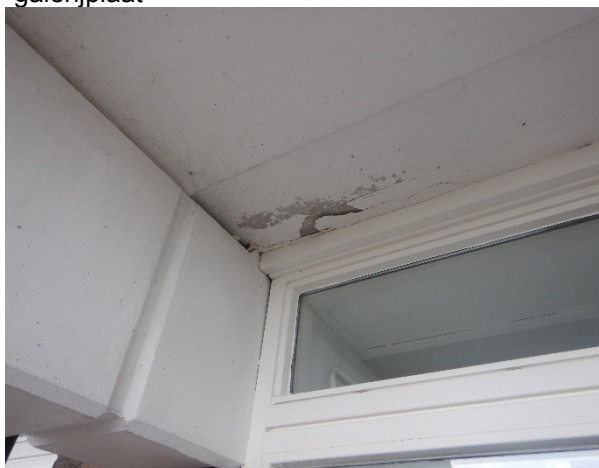
Figuur 6.6: Kleine betonschade aan de onderzijde van een galerijplaat

Nebest adviseert het (beton)herstel te laten uitvoeren door een (betonreparatie)bedrijf dat gecertificeerd is volgens BRL-3201:2017. Deze bedrijven staan onder controle van een certificerende instantie en worden op kwaliteit en vakbekwaamheid beoordeeld. Het gebruik van de juiste materialen en een correcte applicatie van het product zijn van wezenlijk belang voor een duurzame reparatie. Alle betonschades dienen te worden hersteld conform de CUR-Aanbeveling 118:2015. De reparaties moeten vlak en strak worden afgewerkt in het profiel van het omliggende betonoppervlak.

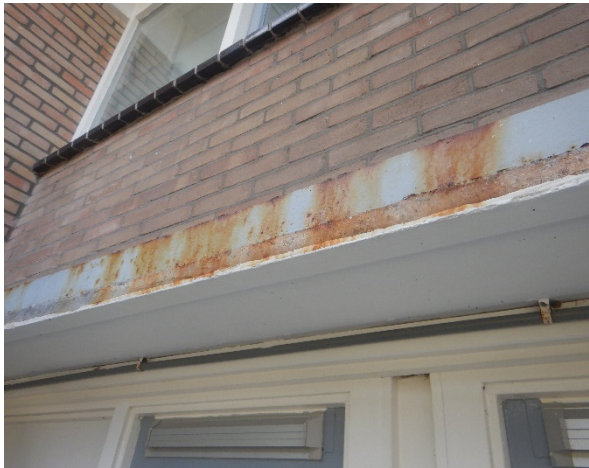
Figuur 6.7: Corrosie stalen profiel noodtrappen

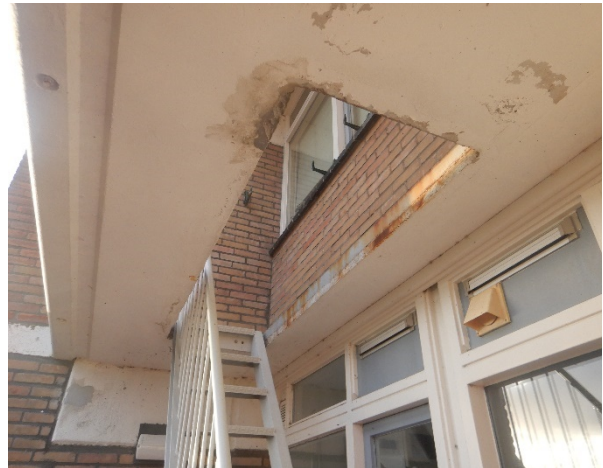
Figuur 6.8: Beschadigde coating rondom noodtrap

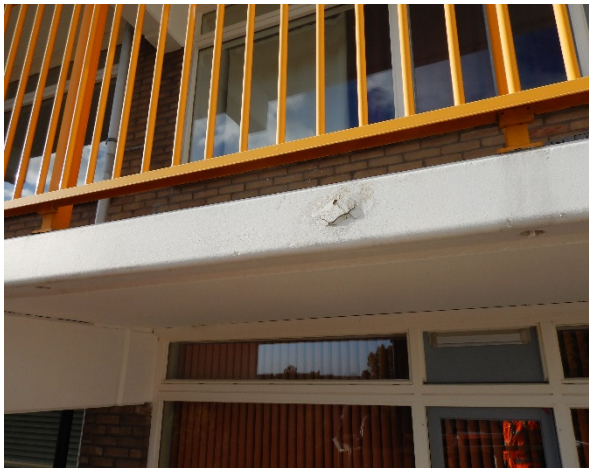
Figuur 6.9: betonschade zichtbaar diktekant

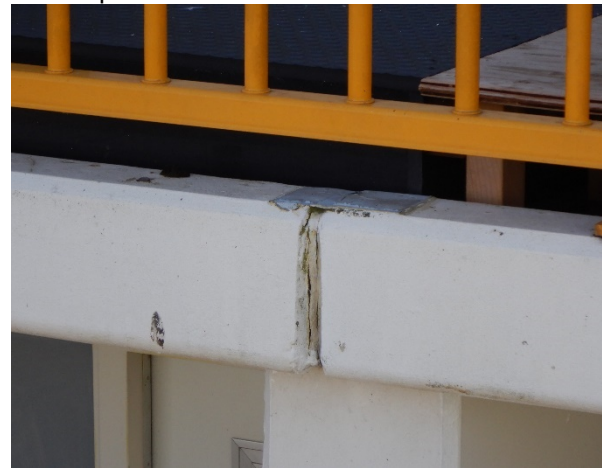
Figuur 6.10: Kitvoeg oogt verouderd en is losgescheurd

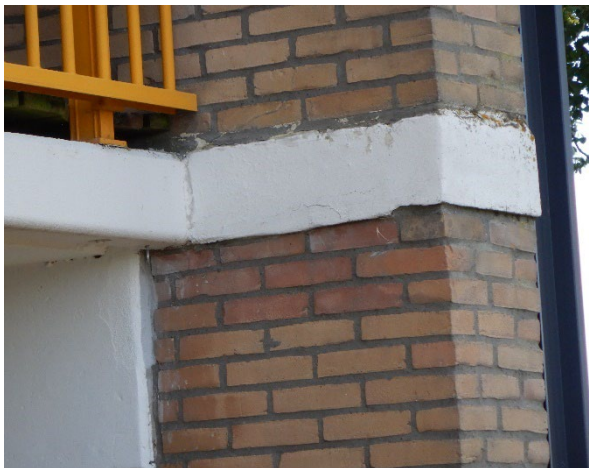
Figuur 6.11: Losgescheurd beton(reparatie)

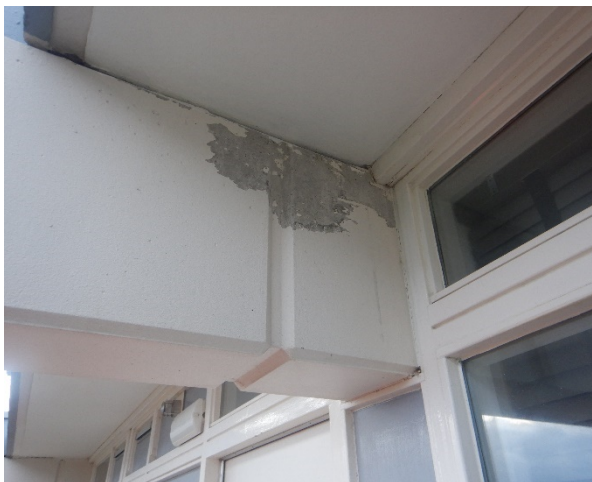
Figuur 6.14: Verwijderde coating voor onderhoudswerkzaamheden

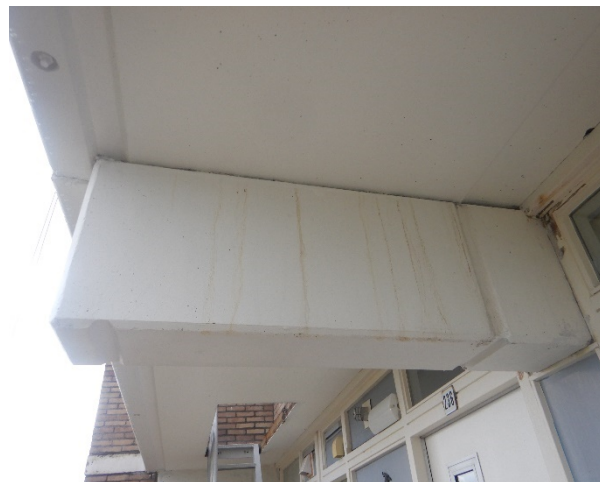
De betonreparaties worden op basis van de bevindingen over het algemeen als deugdelijk beoordeeld. Door de gebreken aan de brugvoegen op de galerijvloeren is de waterkering niet meer gewaarborgd. Dit zorgt voor een extra vochtbelasting boven op de consoles.

Figuur 6.15: Lekkagesporen langs console

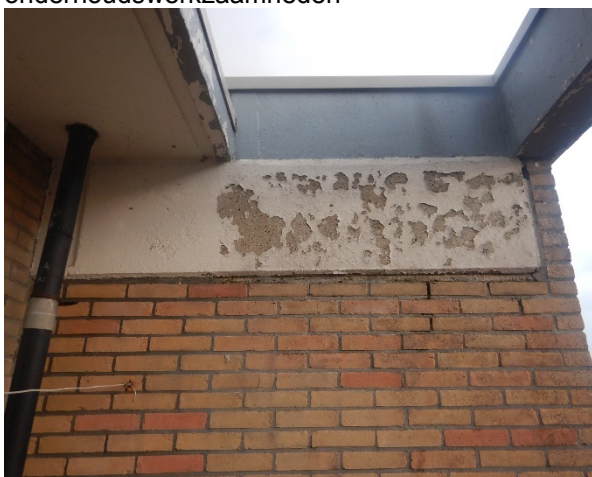
Figuur 6.16: Schade coating console dakvloer

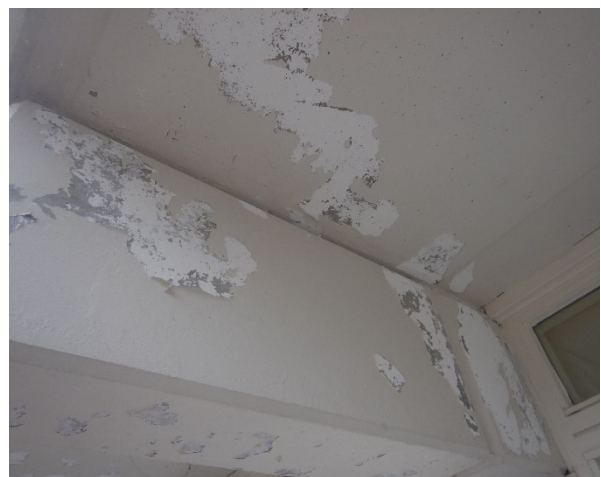
Figuur 6.17: Schade coating console

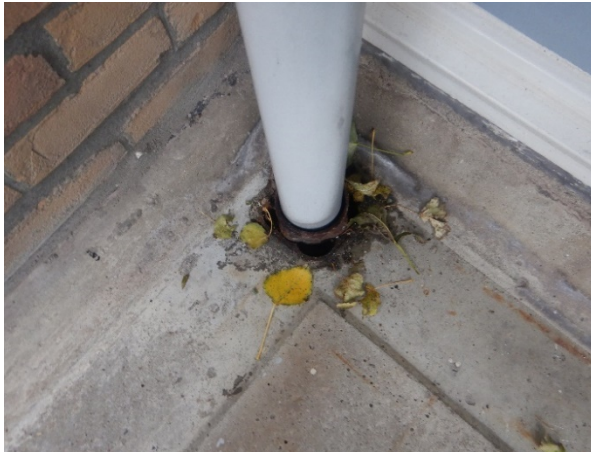
Figuur 6.18: Vervuilde hemelwaterafvoer

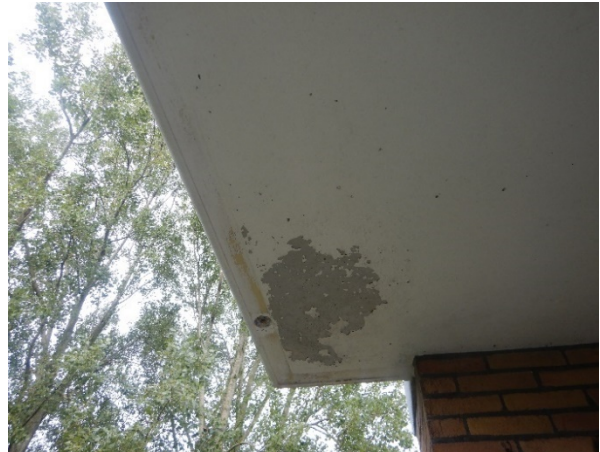
Figuur 6.19: Schade coating bovengelegen balkon

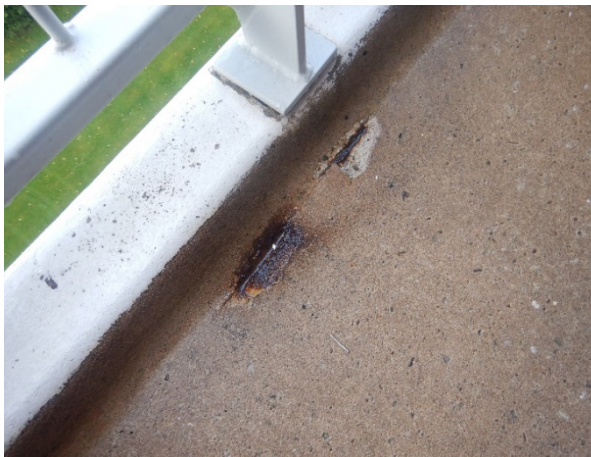
Aan de onderzijde van de balkonplaten komt geen betonschade voor, waarbij betonschollen zijn onthecht en/of corroderende wapening blootligt. Uit de meetwaarden wordt opgemaakt dat de wapening in de balkonplaten over het algemeen in niet-gecarbonateerd beton ligt. Uit de statistische analyse van de meetresultaten wordt afgeleid dat de kans op betonschade door carbonatatie verwaarloosbaar is. Dit sluit aan op het visuele beeld waarbij geen betonschade aan de onderzijde van de platen is vastgesteld. Aan de bovenzijde is incidenteel een kleine schade zichtbaar. Op de locaties met schade is de oorspronkelijke betondekking op de wapening gering geweest. Vocht en zuurstof hebben door het ontbreken van een oppervlakteafwerking incidenteel voor corrosie gezorgd.

Figuur 6.20: Schade aan betondekking bovenzijde vloer

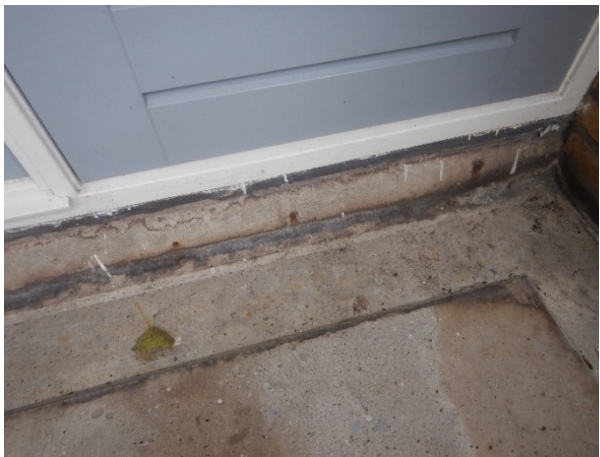
Figuur 6.21: Corrosieplekken opstaande rand

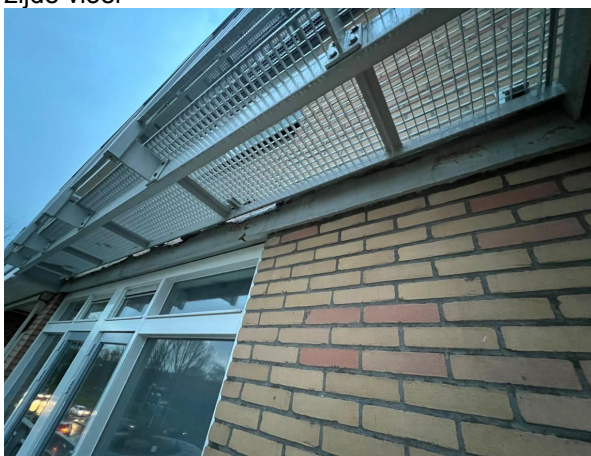
Figuur 6.22: Schade aan betonnen ondersteuning

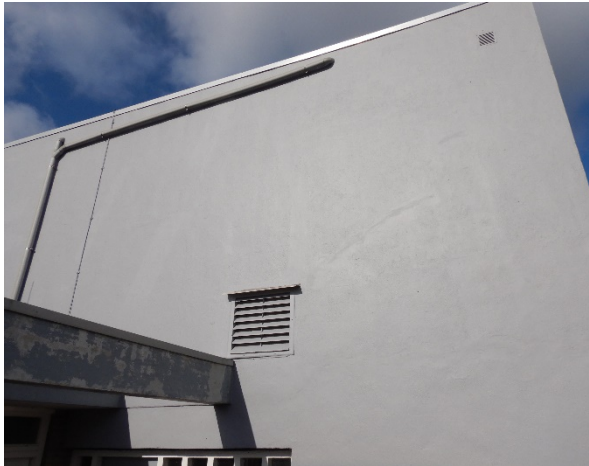
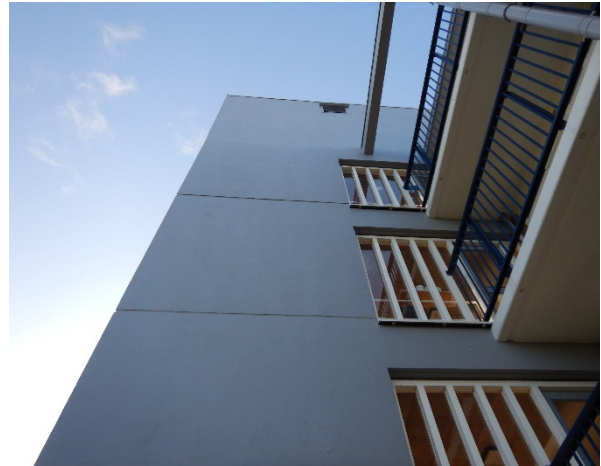
Figuur 6.23: Diverse reparaties zichtbaar

Figuur 6.24: Diverse reparaties zichtbaar
