Controlerapport EML

Gemeente Bergen		Zaaknummer: OD.xxxxxx	
Gegevens object			
Objectnaam	Woonvoorzieningx		
Objectadres	x		
Correspondentieadres	x		
Telefoon	x		
Contactpersoon (+ functie)	x Coördinator Milieu en Duurzaamheid	Tel: 0x	
E-mailadres	x		
Aard van het object	Woonvoorziening voor x		
Bezoekgegevens			
Datum bezoek	x		
Naam behandelaar	x		
Reden bezoek	Aspect controle EML		
Wettelijk kader			
Wettelijk kader	WM		
Activiteiten SBI keuzelijst	Zorginstelling		
Milieucategorie	2		
Activiteitenbesluit	Inrichting type A		
Soort taak	Geen basistaak		
Naleefgedrag	Gemiddeld		
Activiteiten (paragraaf nrs.)	Woonvoorziening		
Controlegegevens			
Resultaat	Niet in orde		
Soort overtreding	Amvb voorschriften		
Soort vervolgactie	Hercontrole		
Termijn vervolgactie	6 weken of Plan van aanpak (PvA)

Binnen deze controle is alleen energiebesparing (meldingsplicht en energiebesparingsplicht) behandeld en doorgenomen.

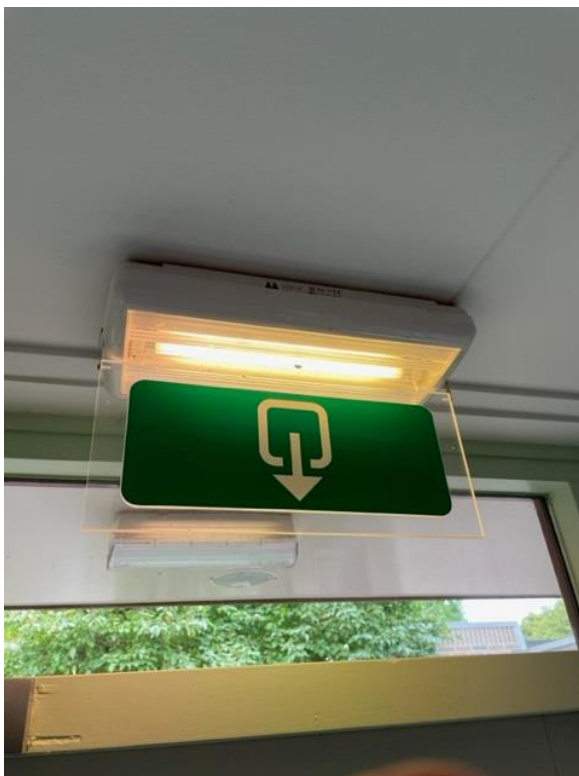
Verlichting is nog uitgevoerd in TL

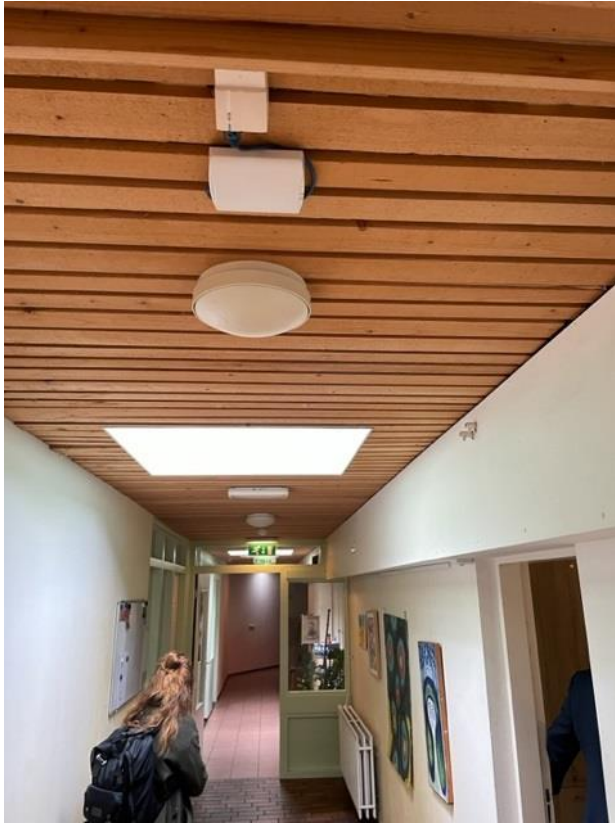
GE1- Het hele woongebouw heeft geen conventionele TL8 verlichting maar wel PL-lampen (spaarlampen) De PL-spaarlampen branden waarschijnlijk wel meer als 2000 uur per jaar. Dit zal er echter om hangen. Vervangen door Ledverlichting. **Niet in orde. Aanschrijven!**

Lampunits met PL-lampen aanwezig (spaarlampen)

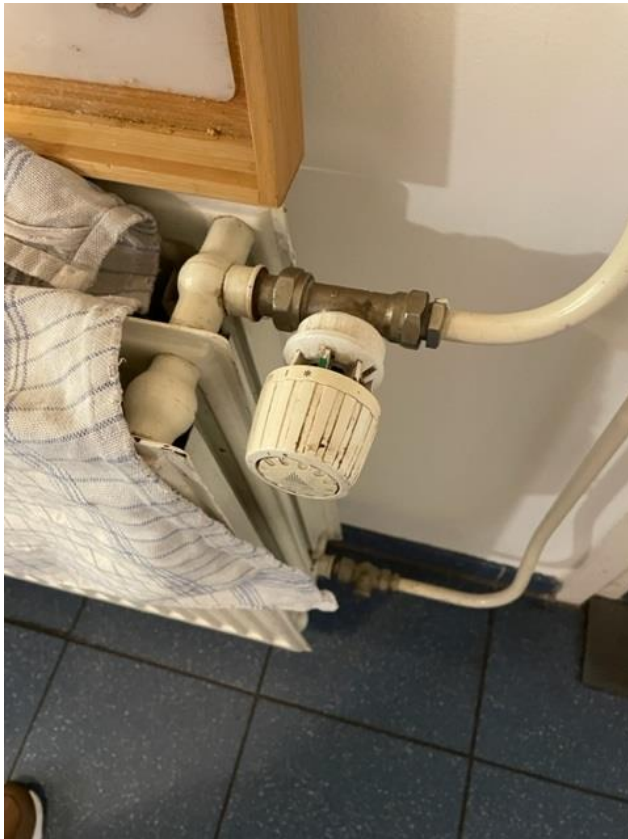
GD3- Voldoet niet aan technische randvoorwaarden. Regelement van de radiatoren beschikken niet over een motorbediende afsluitklep. Echter zijn er op de radiatoren wel allemaal handbediende thermostaatknoppen aangebracht welke ook voor naregeling kunnen zorgen. **In orde geen actie!**

Radiatoren zijn voorzien van handbediende thermostaat knoppen.

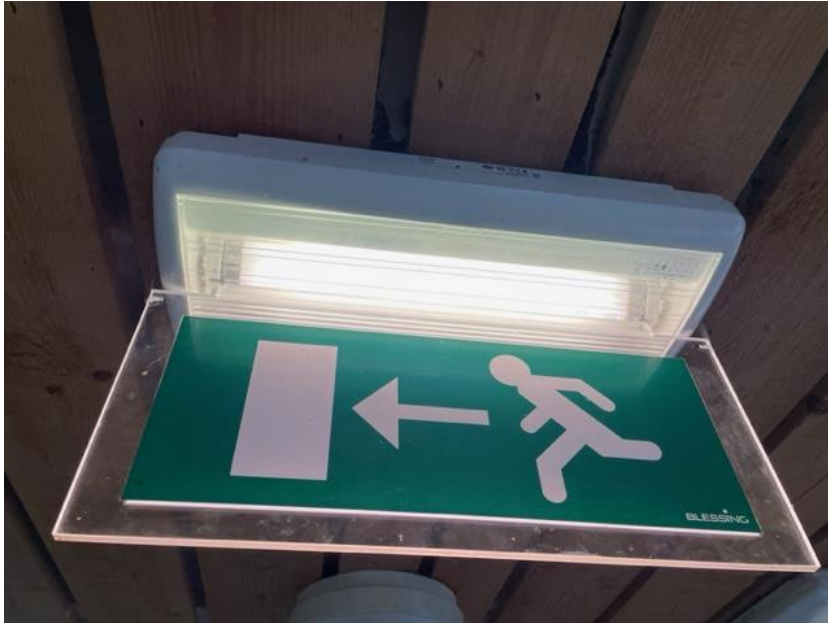
GE8- Er is 65% van de vluchtwegaanduiding vervangen door led. Moet op natuurlijk moment nog enkele aanduidingen vervangen worden. Let wel op aanschrijving en tekstopzet! **In orde. Actie aanschrijving natuurlijk moment.**

Vluchtverlichting ook nog in TL uitgevoerd

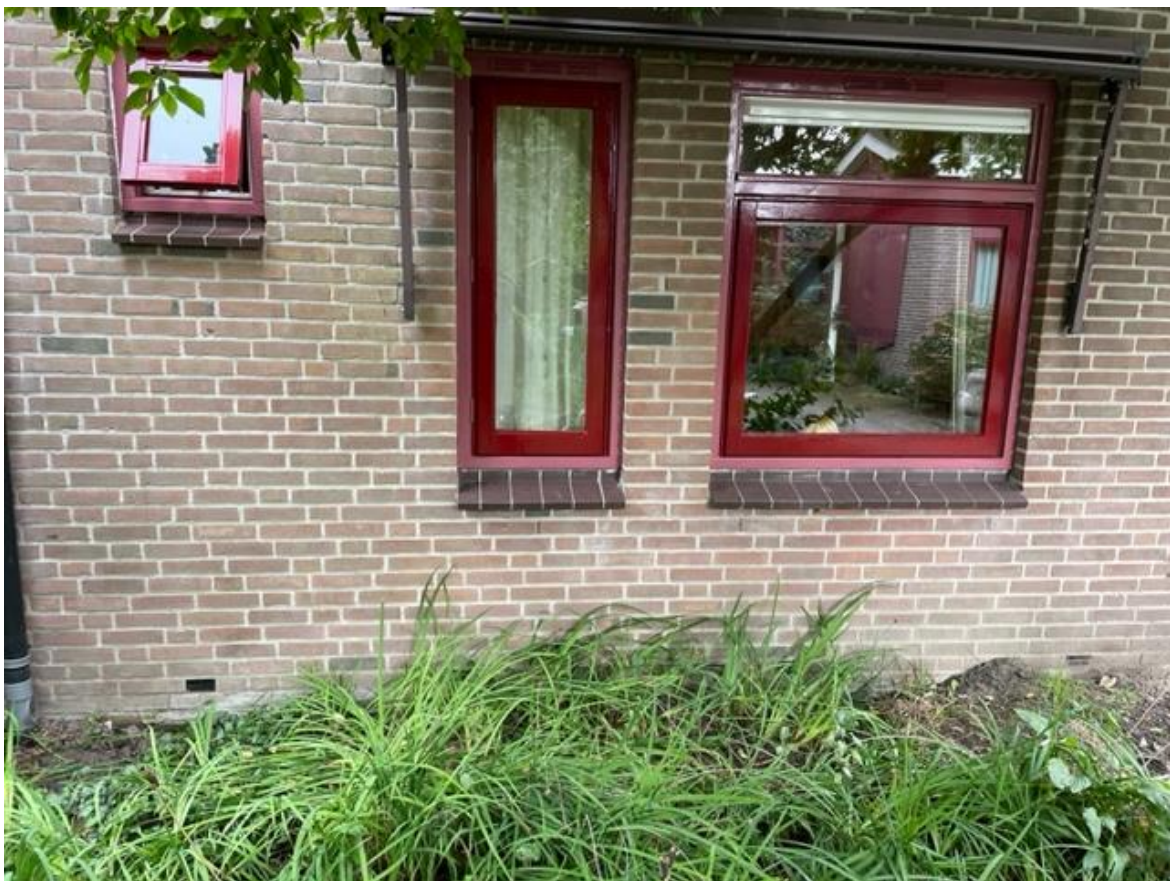
GB1-Spouwmuurisolatie is aanwezig. **In orde geen actie!**

Geïsoleerde muur met spouw en geventileerde kruipruimte en roosters voor natuurlijke toevoer ventilatielucht

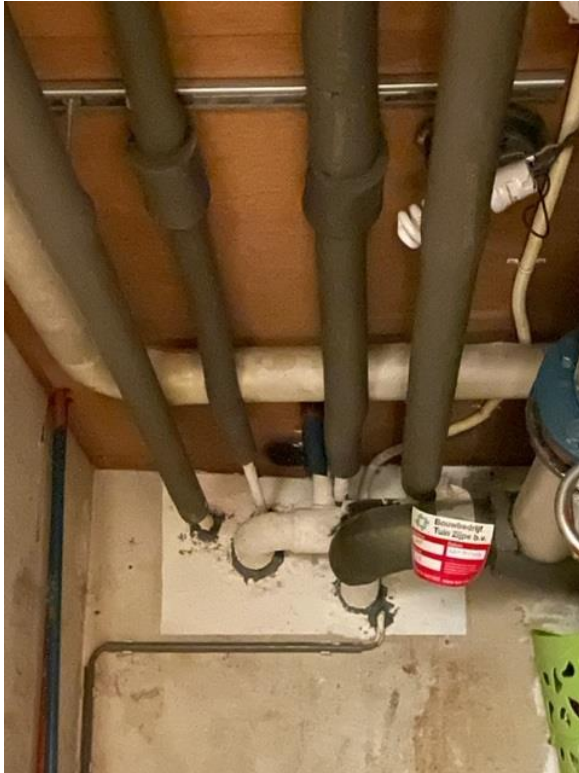
GD1- Leidingen en appendages zijn niet volledig geïsoleerd. Zichtbaar op bijgevoegde foto onder in dit verslag. Her en der moet nog isolatie aangebracht worden. **Niet in orde. Aanschrijven!**

Isolatie loopt niet ver genoeg door.

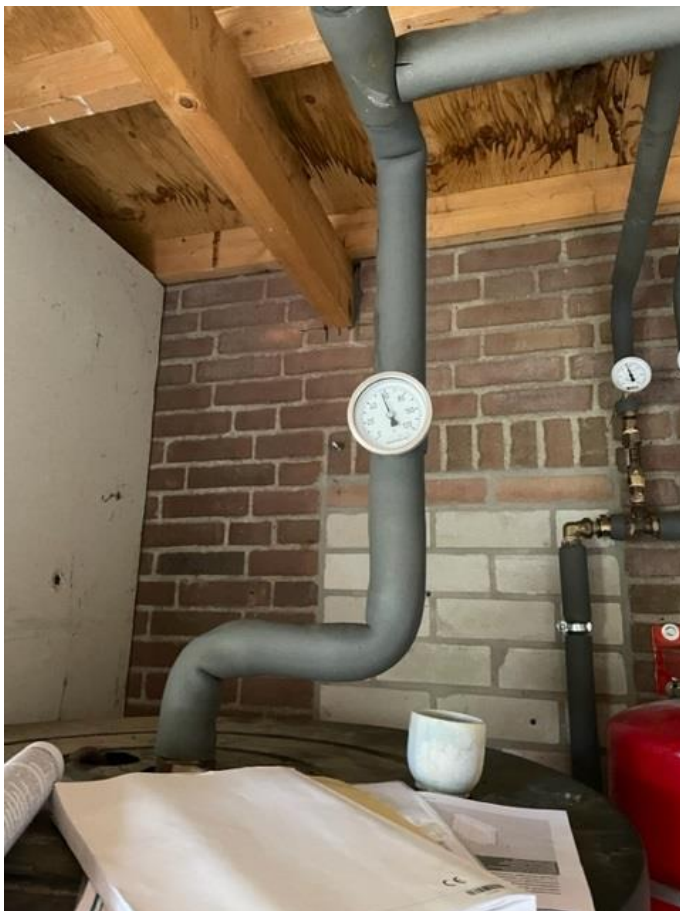
Niet alle leidingen zijn in voldoende mate geïsoleerd.

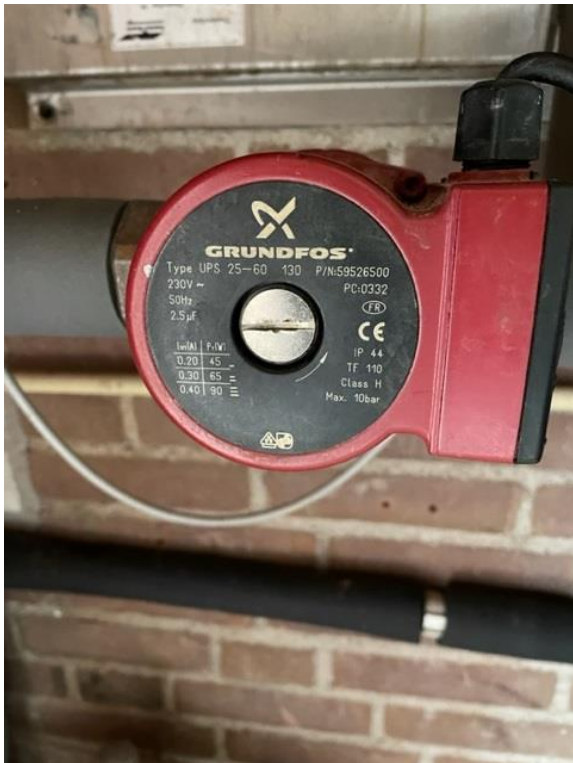
3 standen cv-waterpompje. Niet frequentie gestuurd

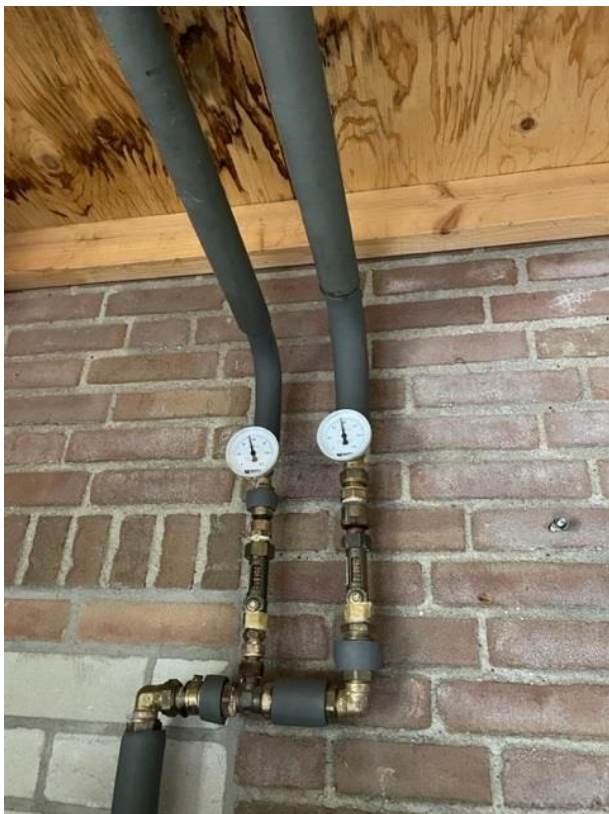
Hier ook niet voldoende de leidingen geïsoleerd

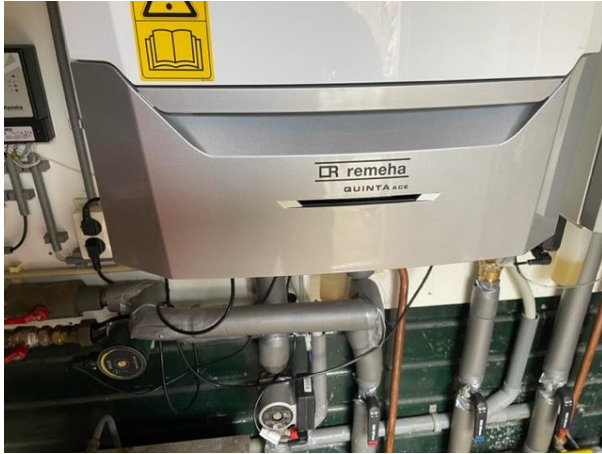
FA3- Meerdere HR 107 ketels zijn aanwezig. Zijn recent vernieuwd. **In orde geen actie.**

HR 107 ketels van Remeha.

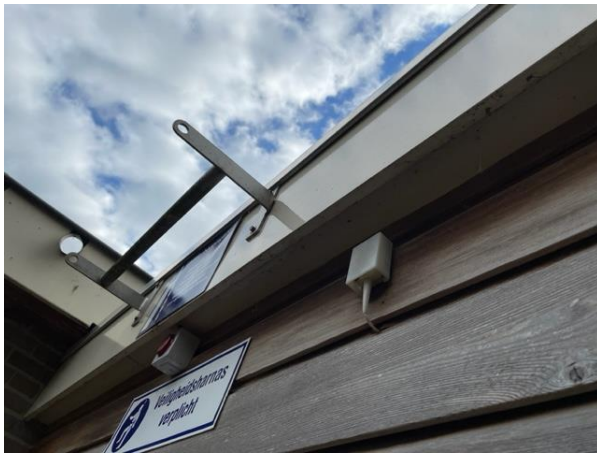
FA2- Zo te zien is er een optimaliserende regeling aanwezig. De binnentemperatuur wordt gemeten via de thermostaat zelf (hangt wel in verkeerde ruimte, namelijk de cv-ruimte beneden) en een voeler aan de buitengevel (is aanwezig zie foto!). Regeling is dus aanwezig maar voldoet niet aan juiste uitvoering. **Niet in orde. Aanschrijven!**

Sensor op buitengevel

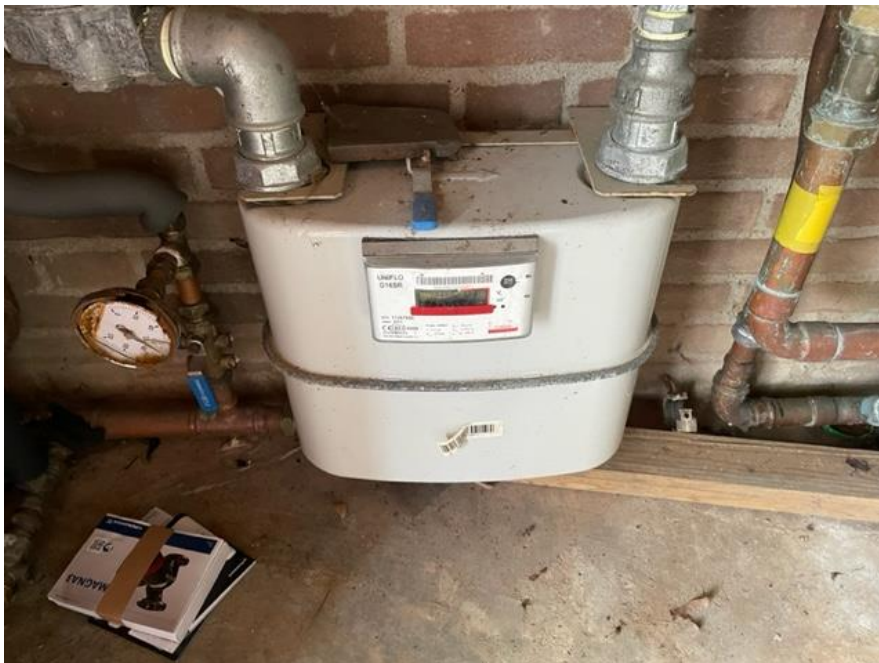
GA1- Slimme elektriciteitsmeter is aanwezig. Slimme (tussen) gasmeters zijn niet aanwezig. Echter het BVO is (volgens opgave 750m²) Dus economische randvoorwaarde is van toepassing (overigens zit het elektriciteitsverbruik en gasverbruik ook onder de economische grenzen). **In orde. Geen actie!**

Geen slimme gasmeter aanwezig.

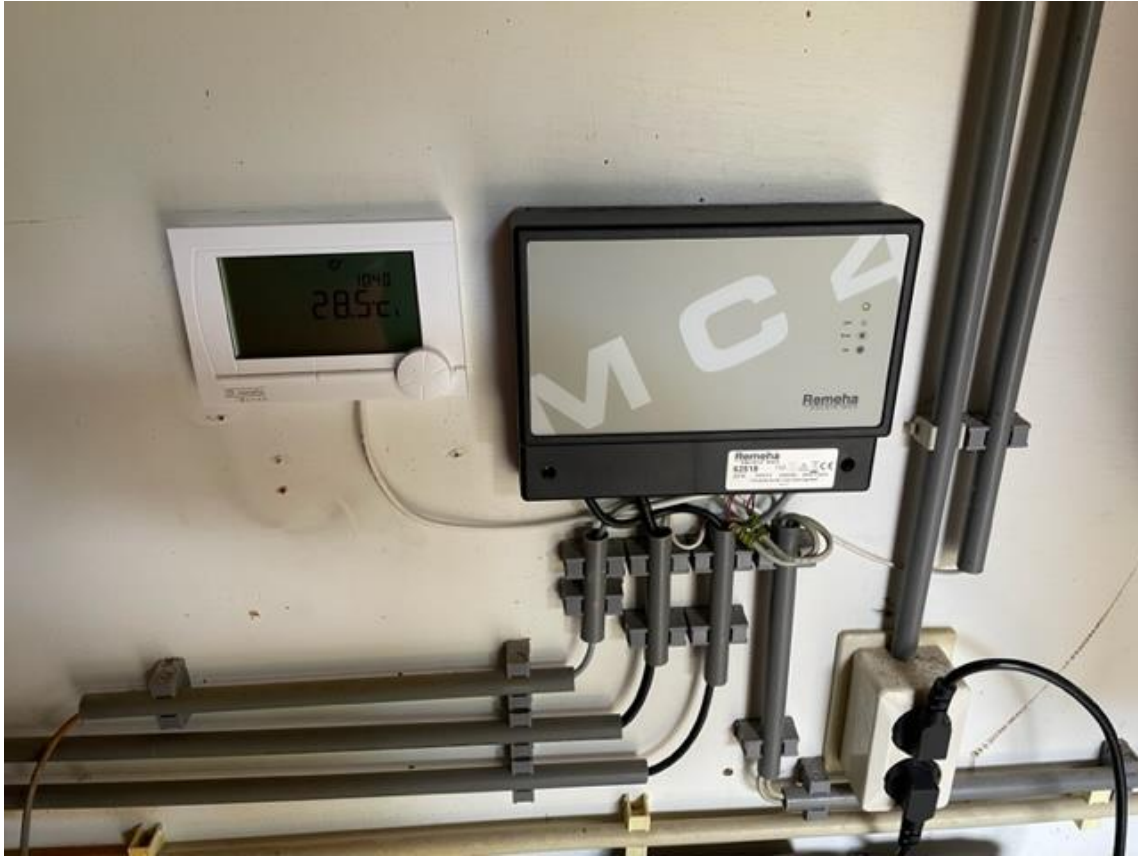
Een van de personeelsleden heeft aangegeven dat de temperatuurregeling in het gebouw te wensen overlaat. Ze kan het nergens sturen of instellen (klopt... thermostaat hangt in cv-ruimte welke niet toegankelijk is).

Thermosstaat in cv-ruimte. 28,5 graden??? Sturing/meting door kastje MC4

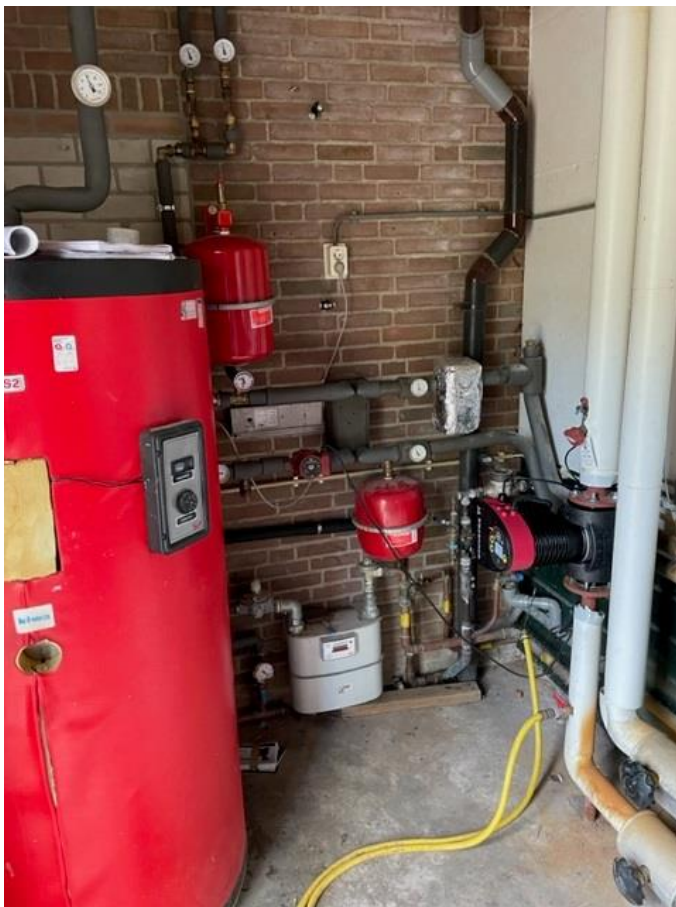
FA4- Warmtapwater wordt gerealiseerd via indirect gasgestookte boilers. Dus de Hr-ketels zorgen dat er warmte wordt afgegeven in het boilervat. Er zijn dus geen direct gasgestookte boilers aanwezig. **In orde geen actie.**

Overzicht boiler vat

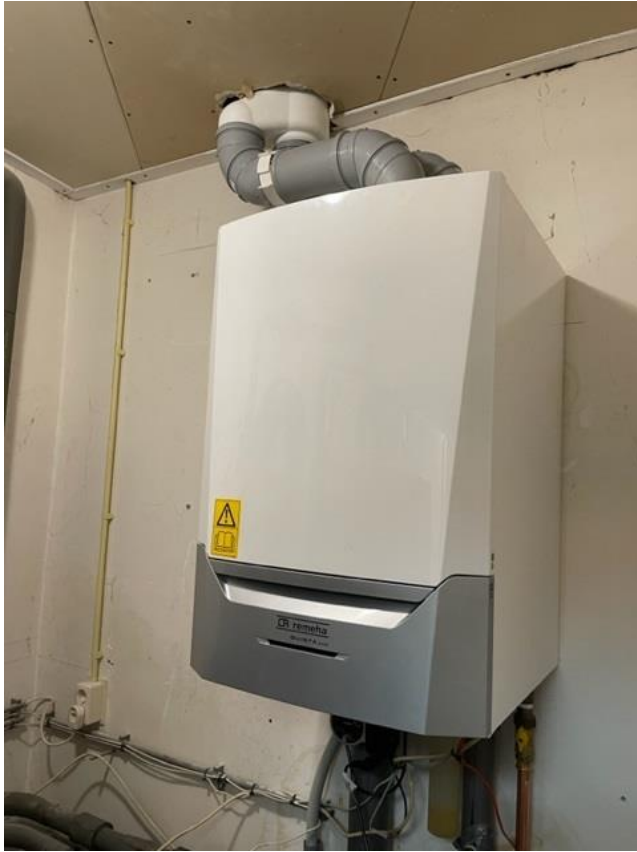
Tweede ruimte binnen. Rommeltje en onduidelijk wat wat is.

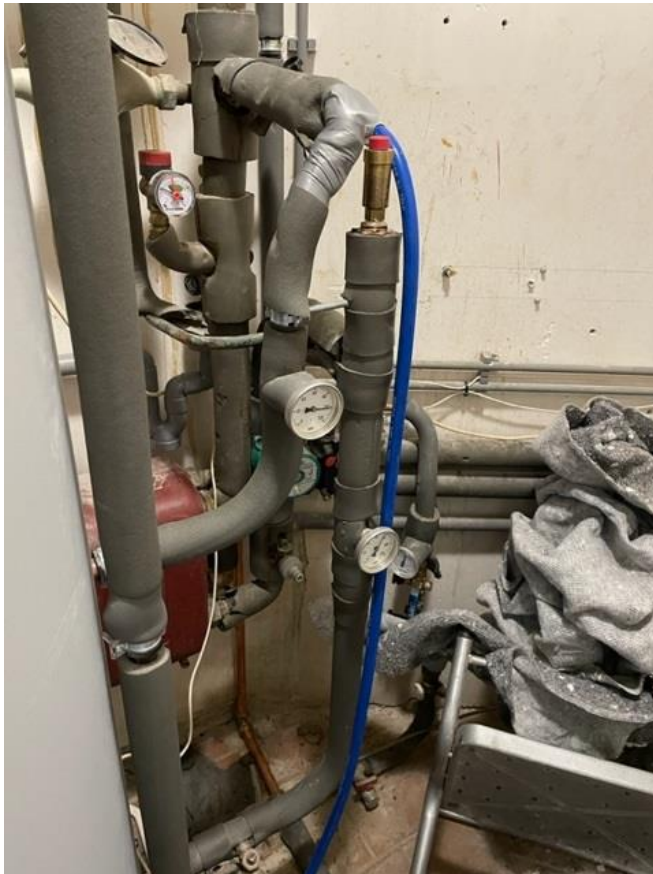
Idem als vorige foto!

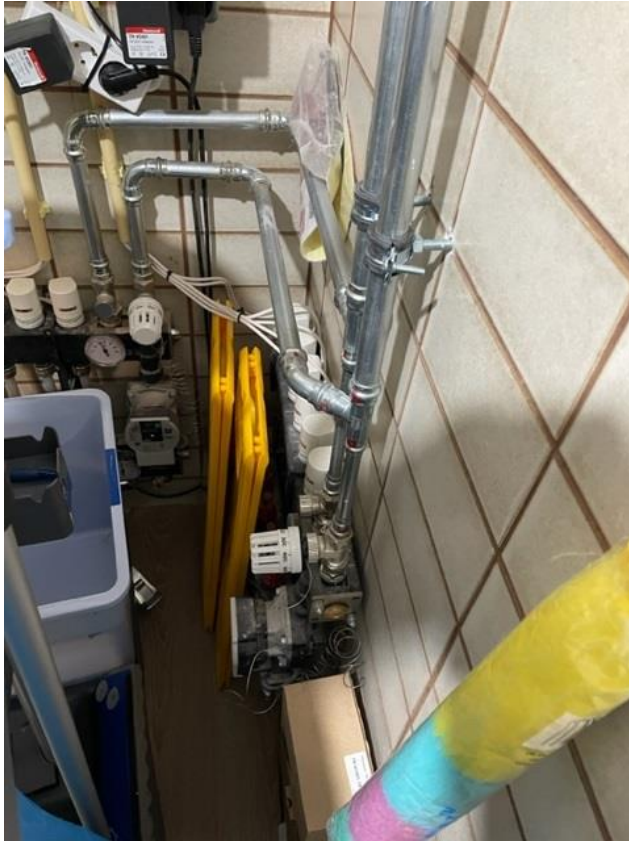
Gedeelte van Arabel is voorzien van vloerverwarming. Vorige ketel is hier apart voor. Zie verdeelstation.

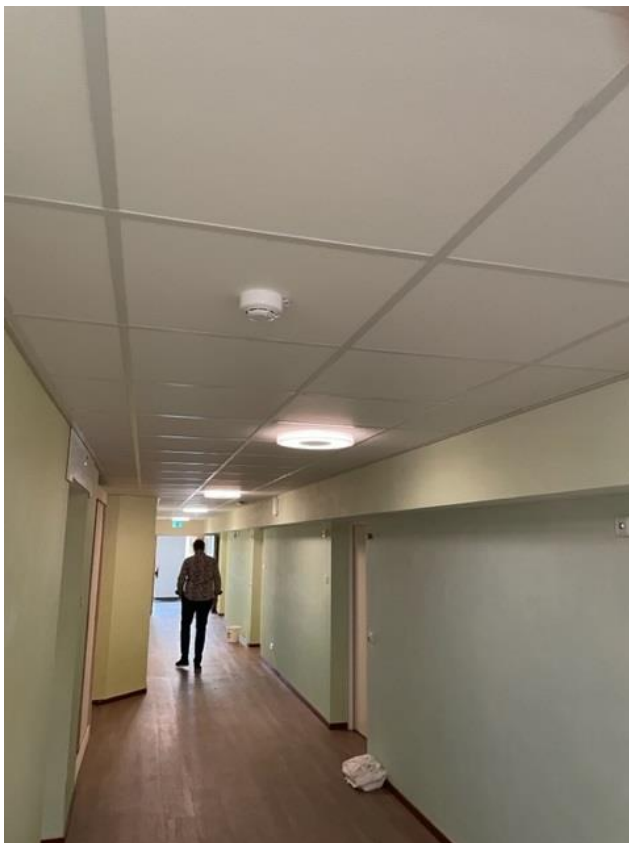
Nieuwe gedeelte Arabel is wel voorzien van sensoren en ledverlichting.

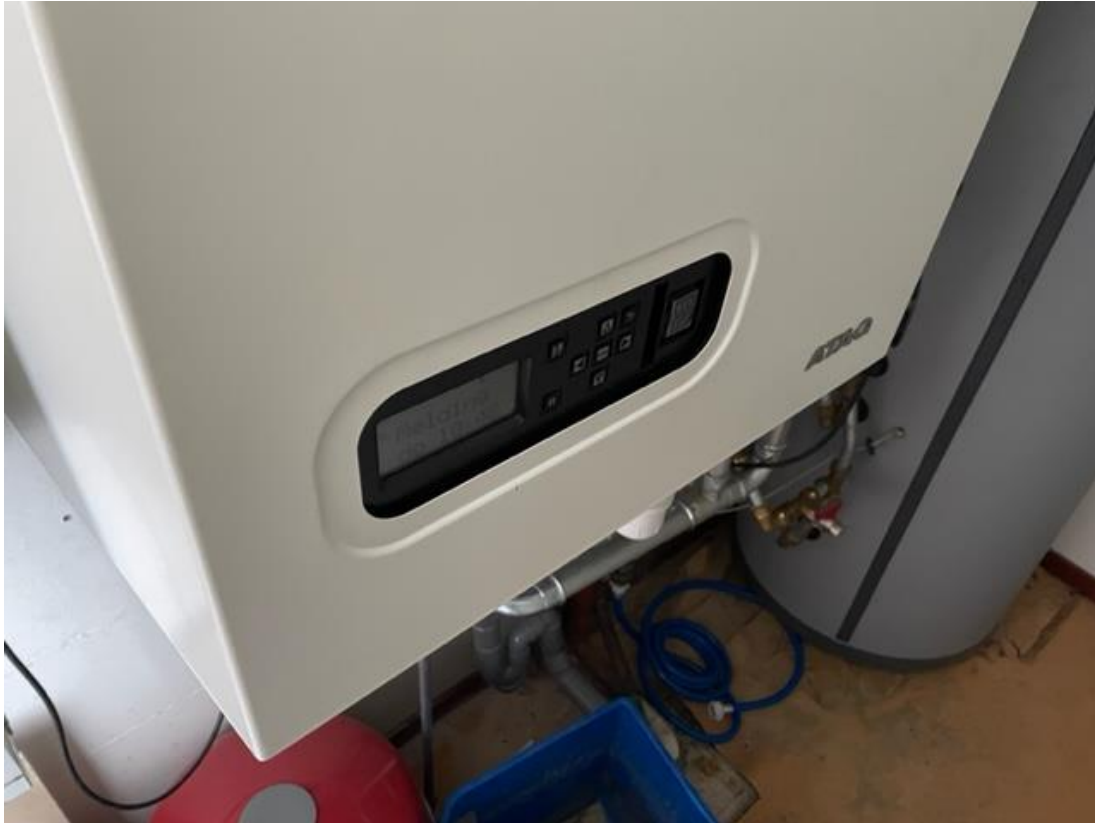
Nog een derde ketel bovenverdieping met boilervat.

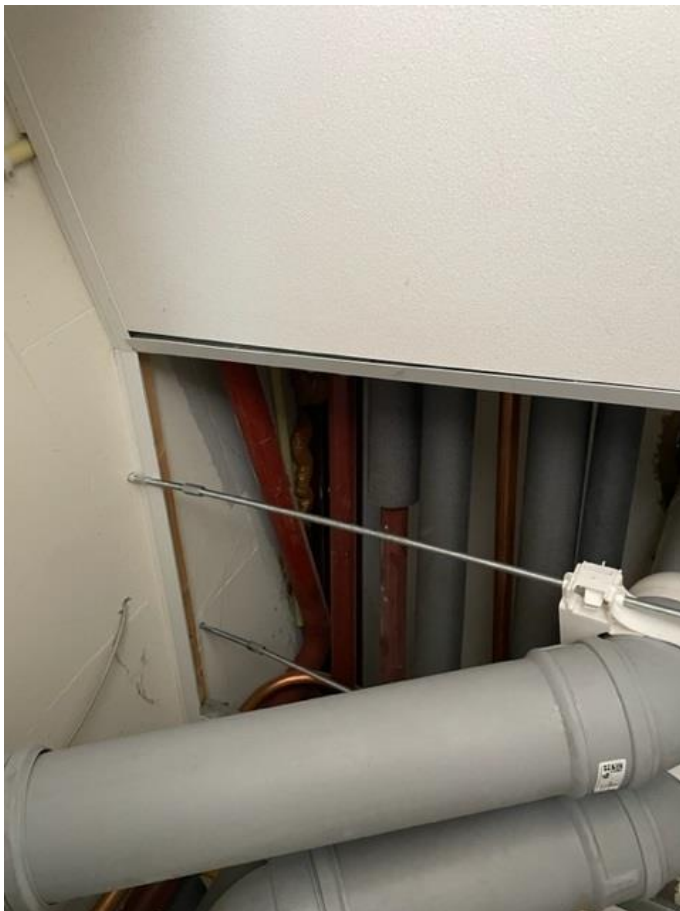
Leidingen niet voldoende geïsoleerd.

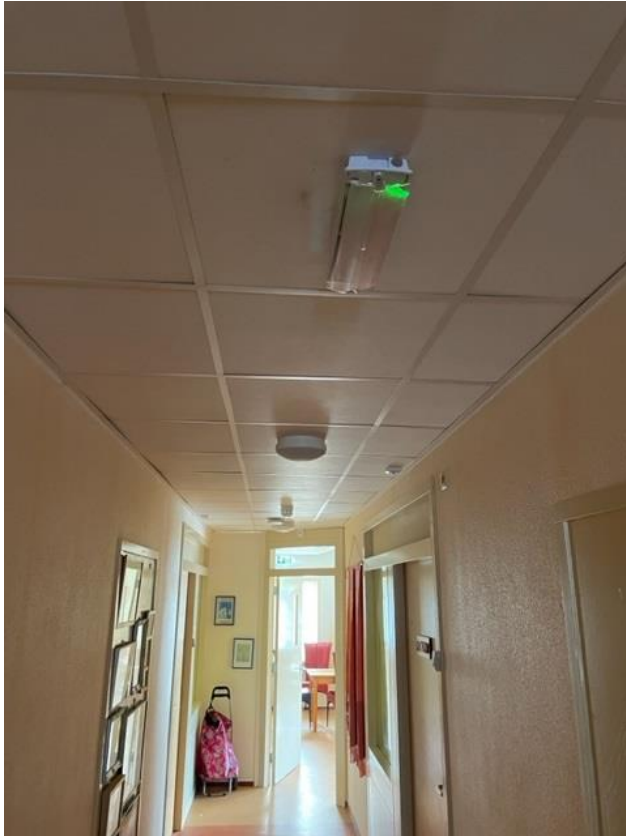
Bovenverdieping is niet verbouwd. Hier ook nog PL-lampen en tl-noodverlichting.
