# Adviesrapport | CONCEPT

Uitgebracht aan het Instituut Mijnbouwschade Groningen

**Datum opname** 12-10-2022

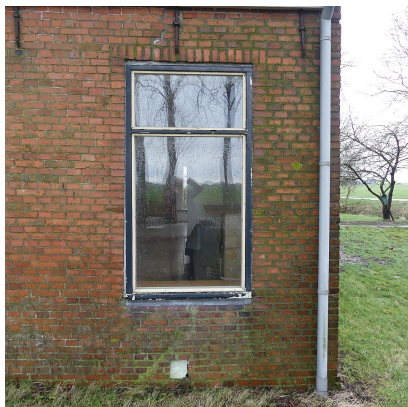
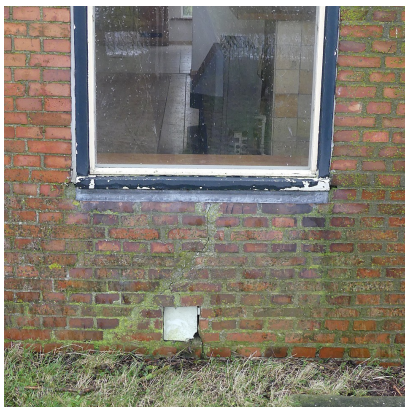
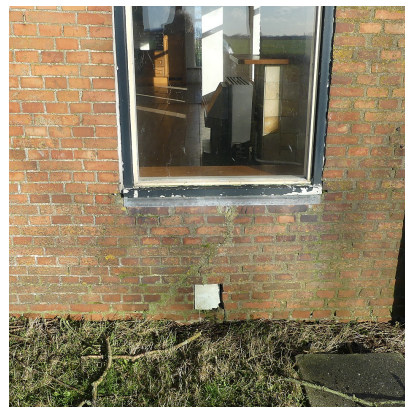
### 3.2.1.1. Schade 1

| Schade | Bouwdeel | T | V | B | X | E |
|---|---|---|---|---|---|---|
| Schade 1 - Scheur bij de gevelopening | Gevel 1 | x | x | | | |

| | Eenheid | Aantal |
|---|---|---|
| Gebroken en gescheurde stenen vervangen en inboeten | aantal | 4,0 |

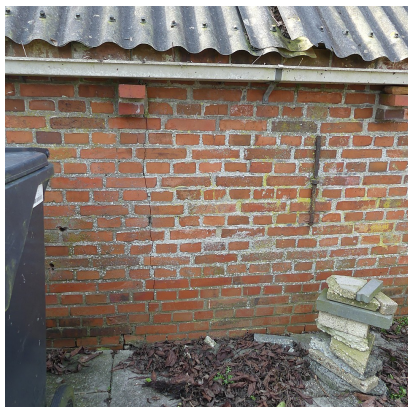
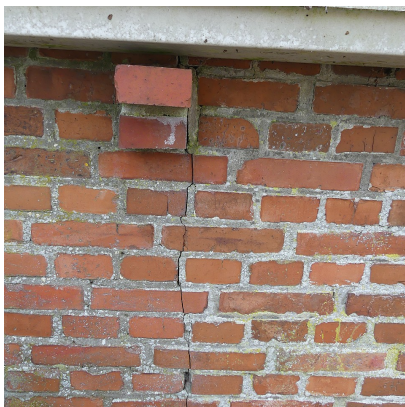
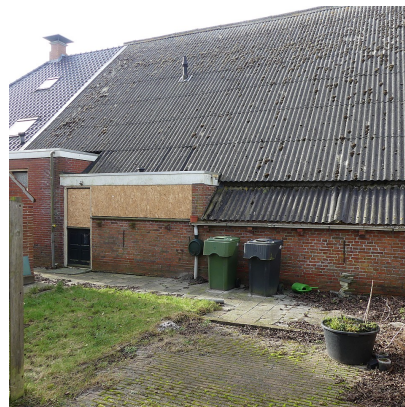
#### 3.2.1.4. Schade 4

| Schade | Bouwdeel | T | V | B | X | E |
|---|---|---|---|---|---|---|
| Schade 4 - Scheur bij de dakrand | Gevel 5 | | | | x | |

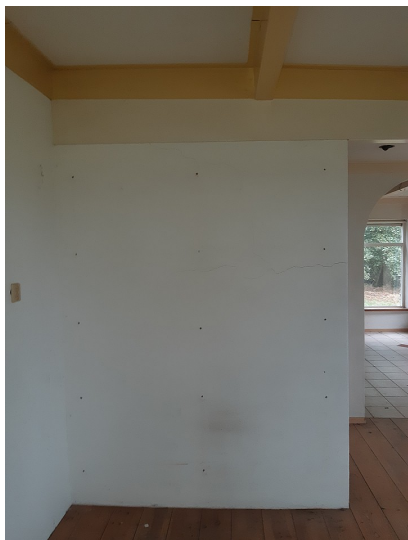
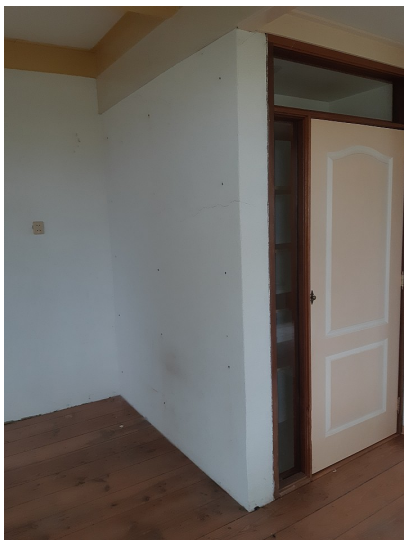
### 3.2.2.3. Schade 7

| Schade | Bouwdeel | T | V | B | X | E |
|---|---|---|---|---|---|---|
| Schade 7 - Scheur In het oppervlak | Wand 5 | | | | x | |

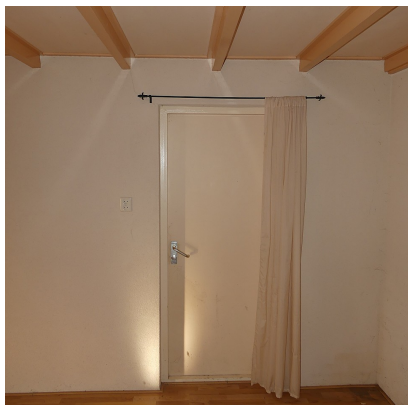
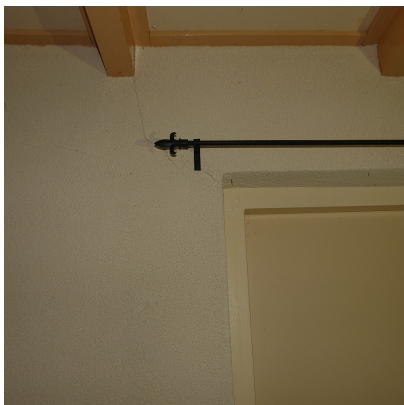
### 3.2.3.1. Schade 8

| Schade | Bouwdeel | T | V | B | X | E |
|---|---|---|---|---|---|---|
| Schade 8 - Scheur In het oppervlak | Wand 3 | x | | x | | |

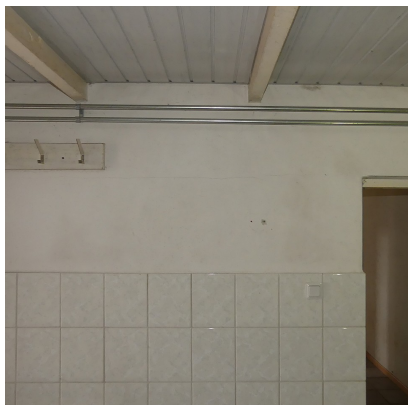
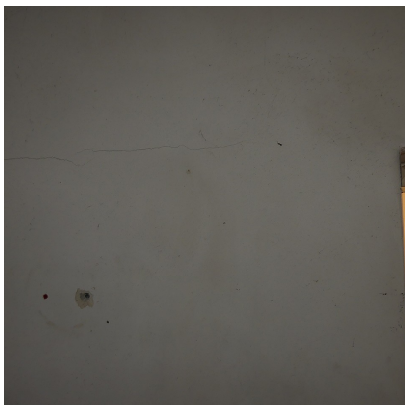
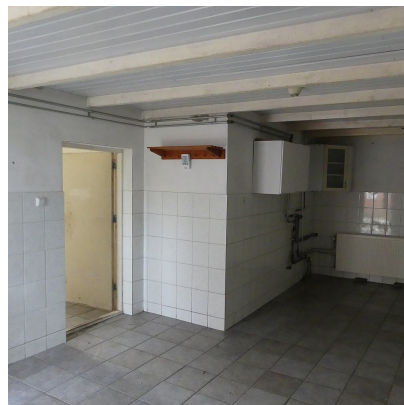
### 3.2.4.1. Schade 9

| Schade | Bouwdeel | T | V | B | X | E |
|---|---|---|---|---|---|---|
| Schade 9 - Scheur In het oppervlak | Wand 6 | x | | x | | |

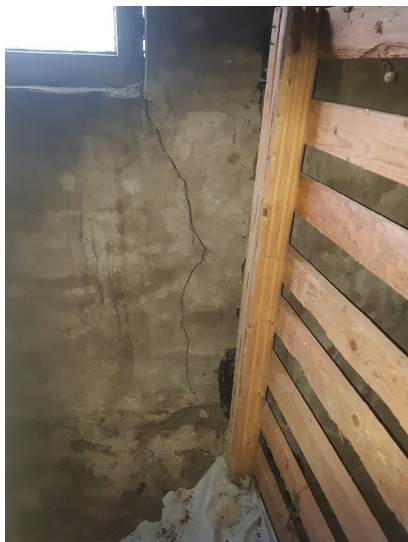
### 3.3.1.2. Schade 11

| Schade | Bouwdeel | T | V | B | X | E |
|---|---|---|---|---|---|---|
| Schade 11 - Scheur In het oppervlak | Wand 4 | x | x | | | |

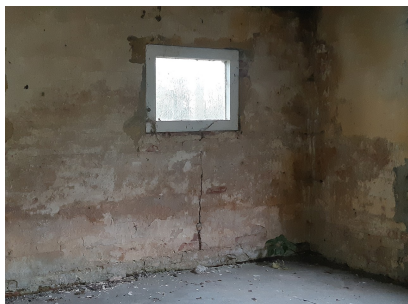
### 3.4.1.1. Schade 12

De waargenomen schade is gelet op zijn uiterlijke kenmerken veroorzaakt door een ongelijke zetting in de ondiepe bodem. De deskundige acht het, mede gelet op de ter plaatse opgetreden trillingssnelheden, redelijkerwijs uitgesloten dat trillingen door aardbevingen van invloed zijn geweest op de ongelijke zetting of de bijbehorende schade/scheurvorming.

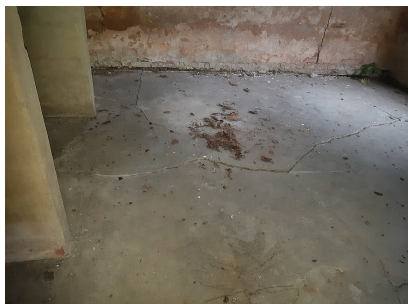
### 3.4.1.2. Schade 13

| Schade | Bouwdeel | T | V | B | X | E |
|---|---|---|---|---|---|---|
| Schade 13 - Scheur In het oppervlak | Vloer | | | | x | |
