## Constructieboringen

Werk : Lage Bergse Bos Bergschenhoek  
Werknummer :  
Besteknummer :  
Opdrachtgever : Staatsbosbeheer  
Directie : Staatsbosbeheer  
Hoofdaannemer : van Ooijen Gouda  
Rapportnummer : Constructieboringen 001  
Boordatum : 30 november 2022  
Opgemaakt door : Jan Straver

**Laagopbouw constructieboringen**

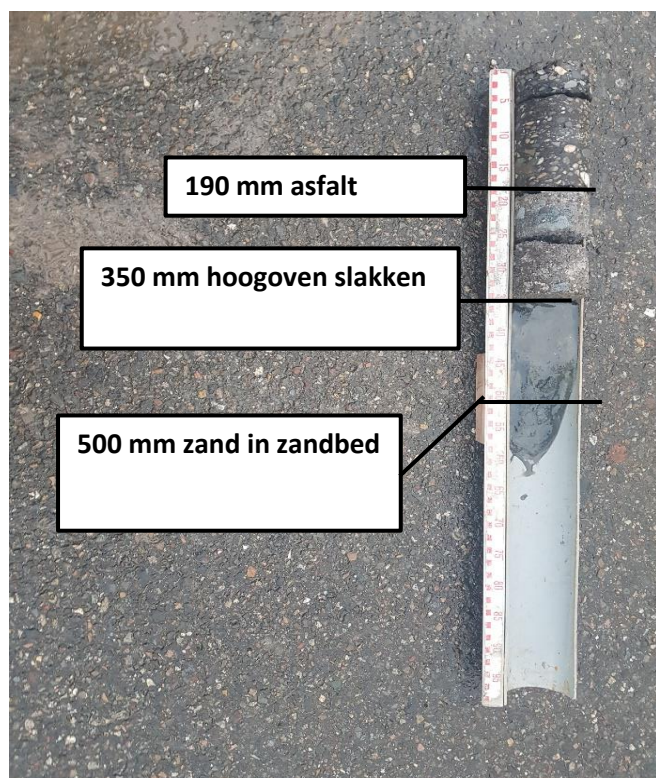
| Cilinder-nummer | Locatie | Opbouw<br>(van bovenaf) | Laagdikte<br>in mm | Cummulatieve<br>dikte in mm | Opmerking |
|---|---|---|---|---|---|
| 1 | zie tekening | asfalt<br>hoogoven slakken<br>zand in zandbed | 190<br>160<br>150 | 190<br>350<br>500 | |

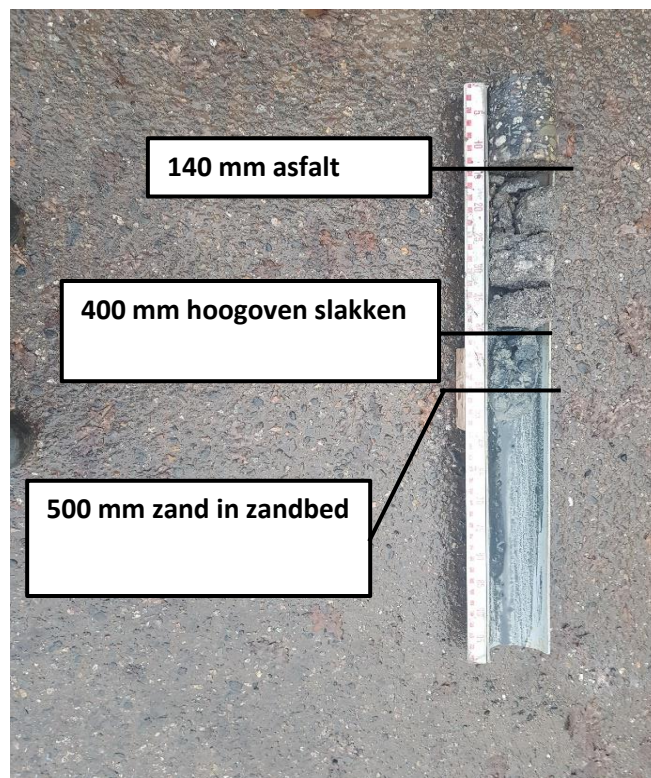
| Cilinder-nummer | Locatie | Opbouw<br>(van bovenaf) | Laagdikte<br>in mm | Cummulatieve<br>dikte in mm | Opmerking |
|---|---|---|---|---|---|
| 2 | zie tekening | asfalt<br>hoogoven slakken<br>zand in zandbed | 140<br>260<br>100 | 140<br>400<br>500 | |

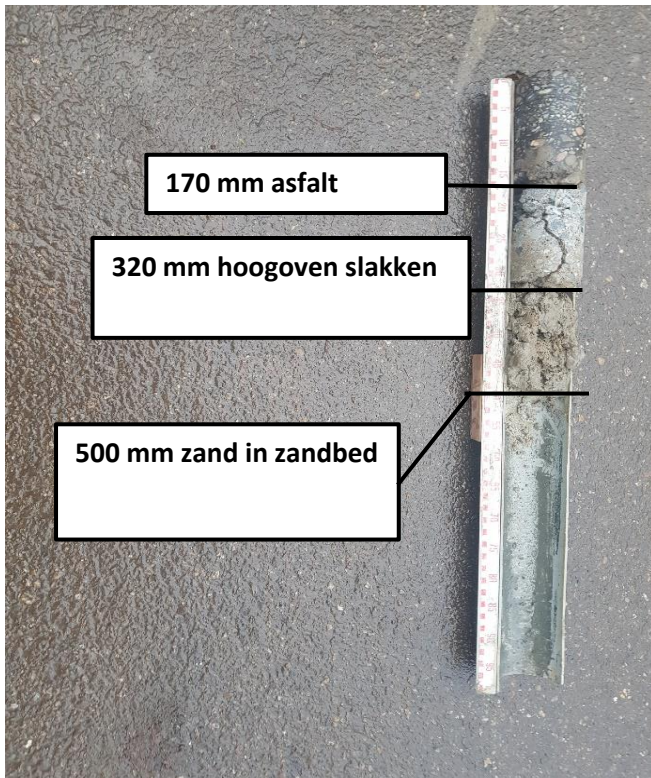
| Cilinder-nummer | Locatie | Opbouw<br>(van bovenaf) | Laagdikte<br>in mm | Cummulatieve<br>dikte in mm | Opmerking |
|---|---|---|---|---|---|
| 3 | zie tekening | asfalt<br>hoogoven slakken<br>zand in zandbed | 170<br>150<br>180 | 170<br>320<br>500 | |

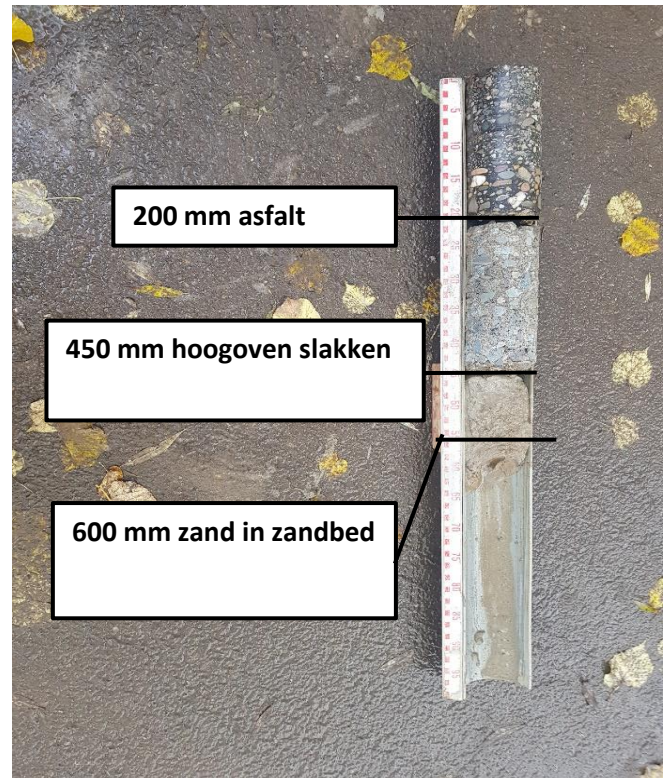
| Cilinder-nummer | Locatie | Opbouw<br>(van bovenaf) | Laagdikte<br>in mm | Cummulatieve<br>dikte in mm | Opmerking |
|---|---|---|---|---|---|
| 4 | zie tekening | asfalt<br>hoogoven slakken<br>zand in zandbed | 200<br>250<br>150 | 200<br>450<br>600 | |

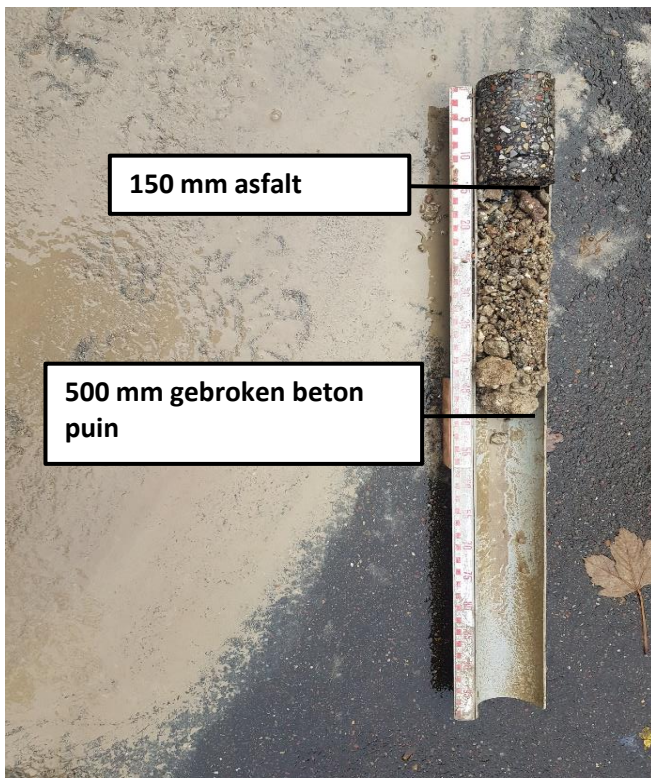
| Cilinder-nummer | Locatie | Opbouw<br>(van bovenaf) | Laagdikte<br>in mm | Cummulatieve<br>dikte in mm | Opmerking |
|---|---|---|---|---|---|
| 5 | zie tekening | asfalt<br>gebroken<br>betonpuin | 150<br>350 | 150<br>500 | |

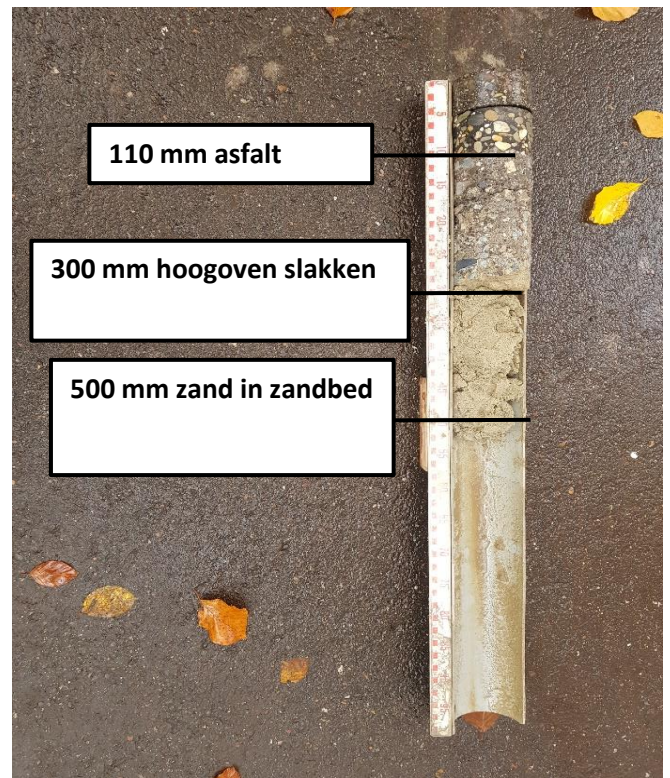
| Cilinder-nummer | Locatie | Opbouw<br>(van bovenaf) | Laagdikte<br>in mm | Cummulatieve<br>dikte in mm | Opmerking |
|---|---|---|---|---|---|
| 6 | zie tekening | asfalt<br>hoogoven slakken<br>zand in zandbed | 110<br>190<br>200 | 110<br>300<br>500 | |

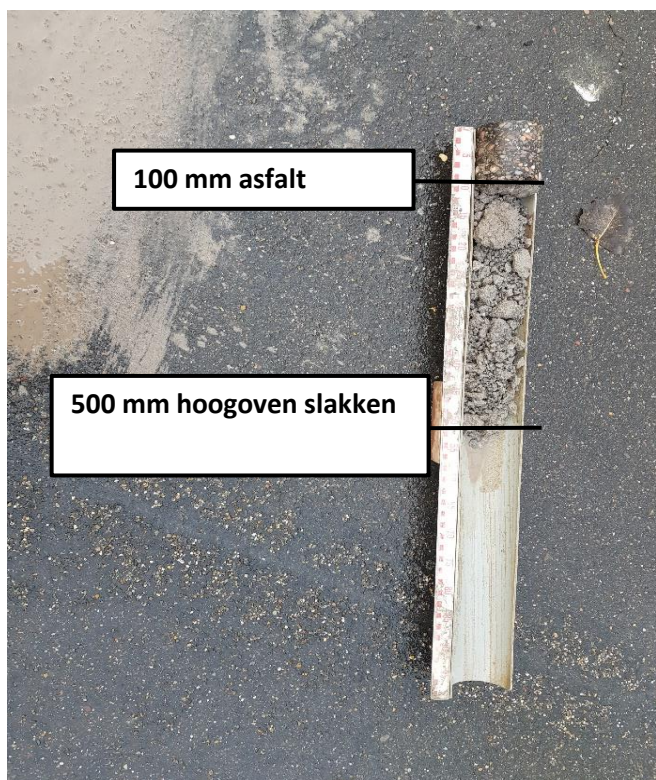
| Cilinder-nummer | Locatie | Opbouw<br>(van bovenaf) | Laagdikte<br>in mm | Cummulatieve<br>dikte in mm | Opmerking |
|---|---|---|---|---|---|
| 7 | zie tekening | asfalt<br>hoogoven slakken | 100<br>400 | 100<br>500 | |

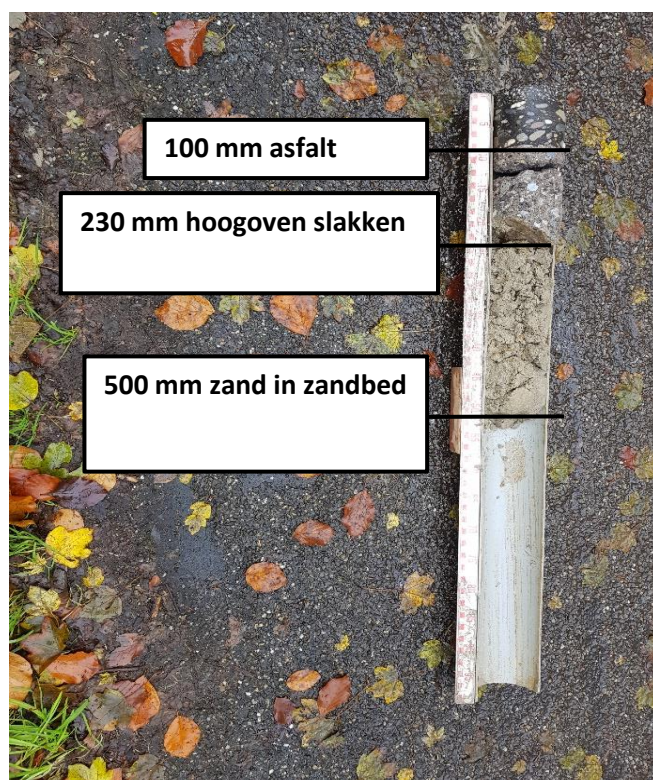
| Cilinder-nummer | Locatie | Opbouw<br>(van bovenaf) | Laagdikte<br>in mm | Cummulatieve<br>dikte in mm | Opmerking |
|---|---|---|---|---|---|
| 8 | zie tekening | asfalt<br>hoogoven slakken<br>zand in zandbed | 100<br>130<br>270 | 100<br>230<br>500 | |

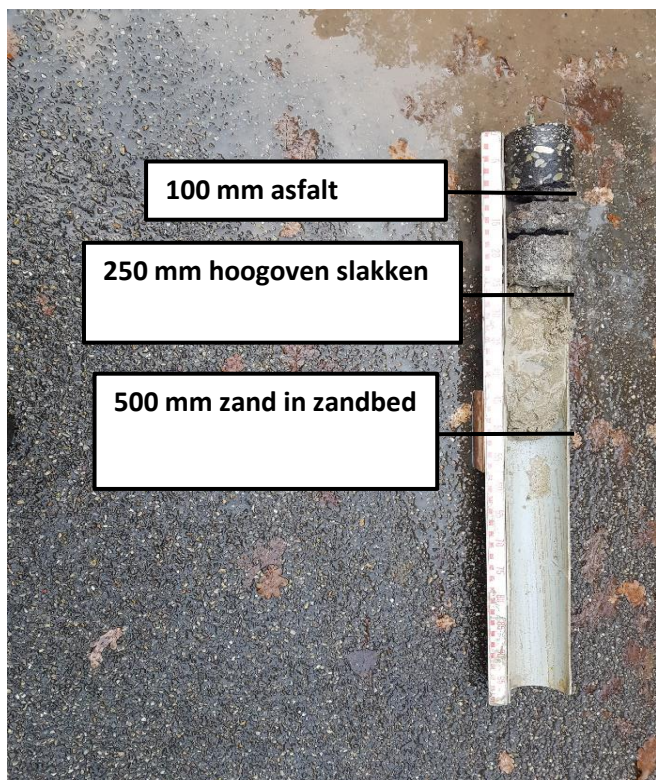
| Cilinder-<br>nummer | Locatie | Opbouw<br>(van bovenaf) | Laagdikte<br>in mm | Cummulatieve<br>dikte in mm | Opmerking |
|---|---|---|---|---|---|
| 9 | zie tekening | asfalt | 100 | 100 | |
| | | hoogoven slakken | 150 | 250 | |
| | | zand in zandbed | 250 | 500 | |

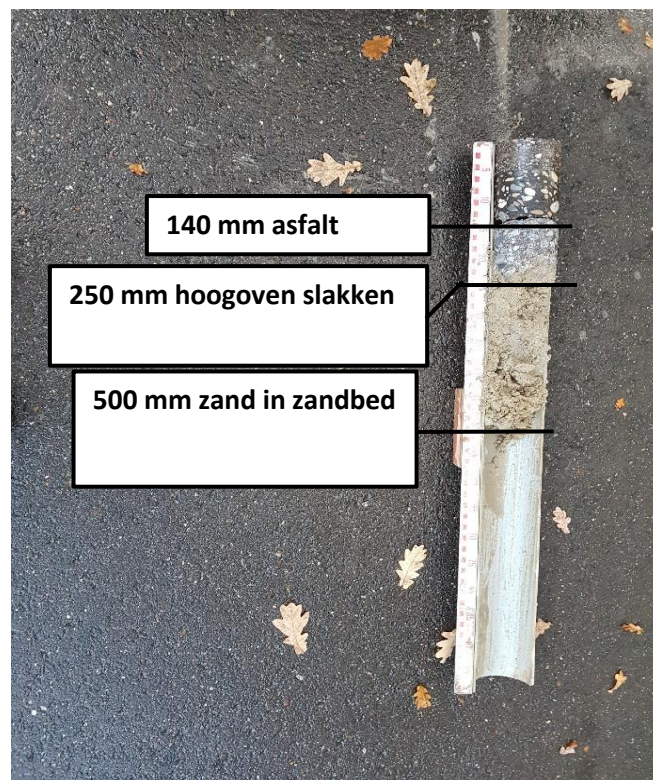
| Cilinder-<br>nummer | Locatie | Opbouw<br>(van bovenaf) | Laagdikte<br>in mm | Cummulatieve<br>dikte in mm | Opmerking |
|---|---|---|---|---|---|
| 10 | zie tekening | asfalt | 140 | 140 | |
| | | hoogoven slakken | 110 | 250 | |
| | | zand in zandbed | 150 | 400 | |

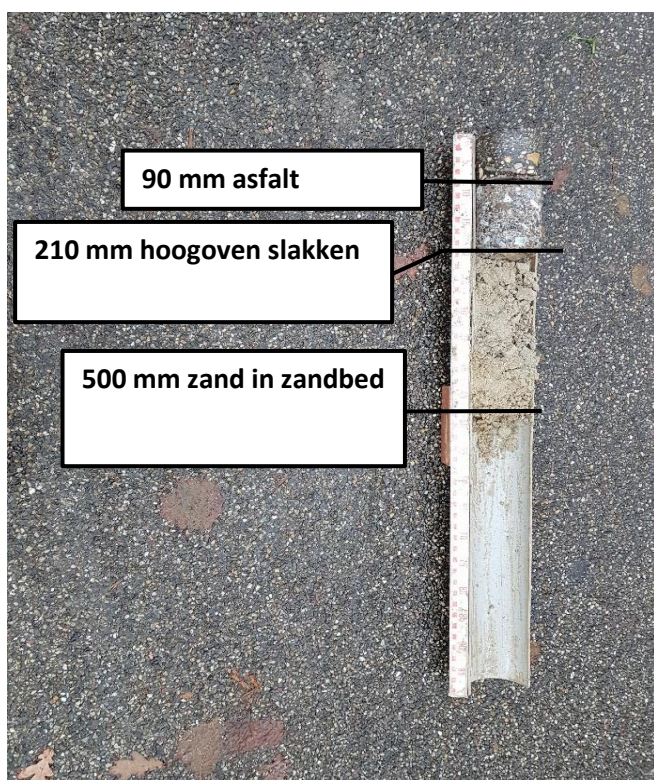
| Cilinder-<br>nummer | Locatie | Opbouw<br>(van bovenaf) | Laagdikte<br>in mm | Cummulatieve<br>dikte in mm | Opmerking |
|---|---|---|---|---|---|
| 11 | zie tekening | asfalt | 90 | 90 | |
| | | hoogoven slakken | 120 | 210 | |
| | | zand in zandbed | 190 | 400 | |

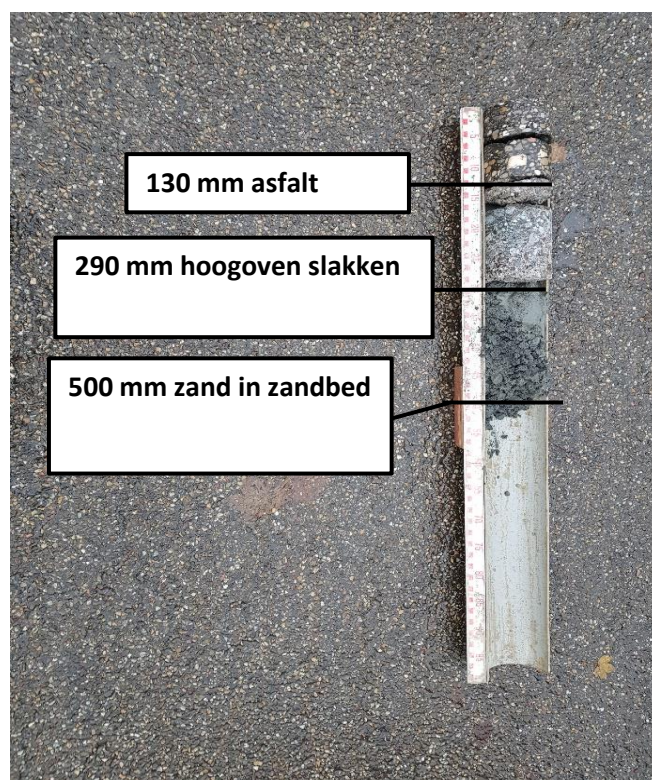
| Cilinder-<br>nummer | Locatie | Opbouw<br>(van bovenaf) | Laagdikte<br>in mm | Cummulatieve<br>dikte in mm | Opmerking |
|---|---|---|---|---|---|
| 12 | zie tekening | asfalt | 130 | 130 | |
| | | hoogoven slakken | 160 | 290 | |
| | | zand in zandbed | 210 | 500 | |

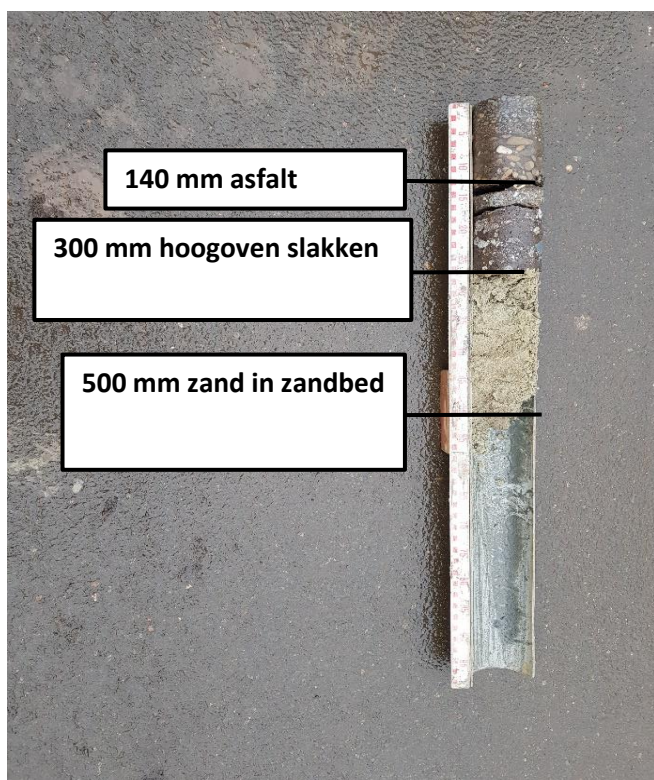
| Cilinder-<br>nummer | Locatie | Opbouw<br>(van bovenaf) | Laagdikte<br>in mm | Cummulatieve<br>dikte in mm | Opmerking |
|---|---|---|---|---|---|
| 13 | zie tekening | asfalt | 140 | 140 | |
| | | hoogoven slakken | 160 | 300 | |
| | | zand in zandbed | 200 | 500 | |

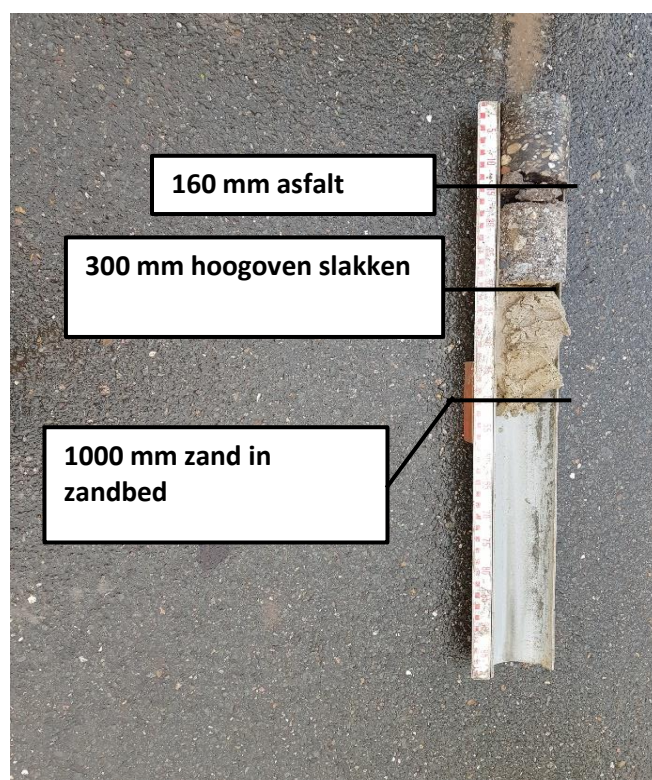
| Cilinder-<br>nummer | Locatie | Opbouw<br>(van bovenaf) | Laagdikte<br>in mm | Cummulatieve<br>dikte in mm | Opmerking |
|---|---|---|---|---|---|
| 14 | zie tekening | asfalt | 160 | 160 | |
| | | hoogoven slakken | 140 | 300 | |
| | | zand in zandbed | 200 | 500 | |

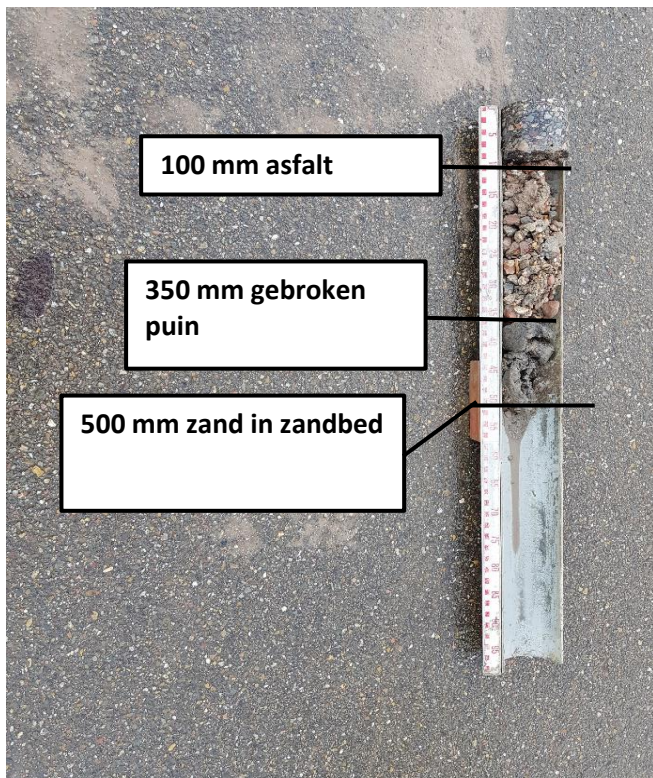
| Cilinder-<br>nummer | Locatie | Opbouw<br>(van bovenaf) | Laagdikte<br>in mm | Cummulatieve<br>dikte in mm | Opmerking |
|---|---|---|---|---|---|
| 15 | zie tekening | asfalt | 100 | 100 | |
| | | gebroken puin | 250 | 350 | |
| | | zand in zandbed | 150 | 500 | |
