## Risico Inventarisatie en Evaluatie

**Stadhuis Nieuwegein**  
September 2008

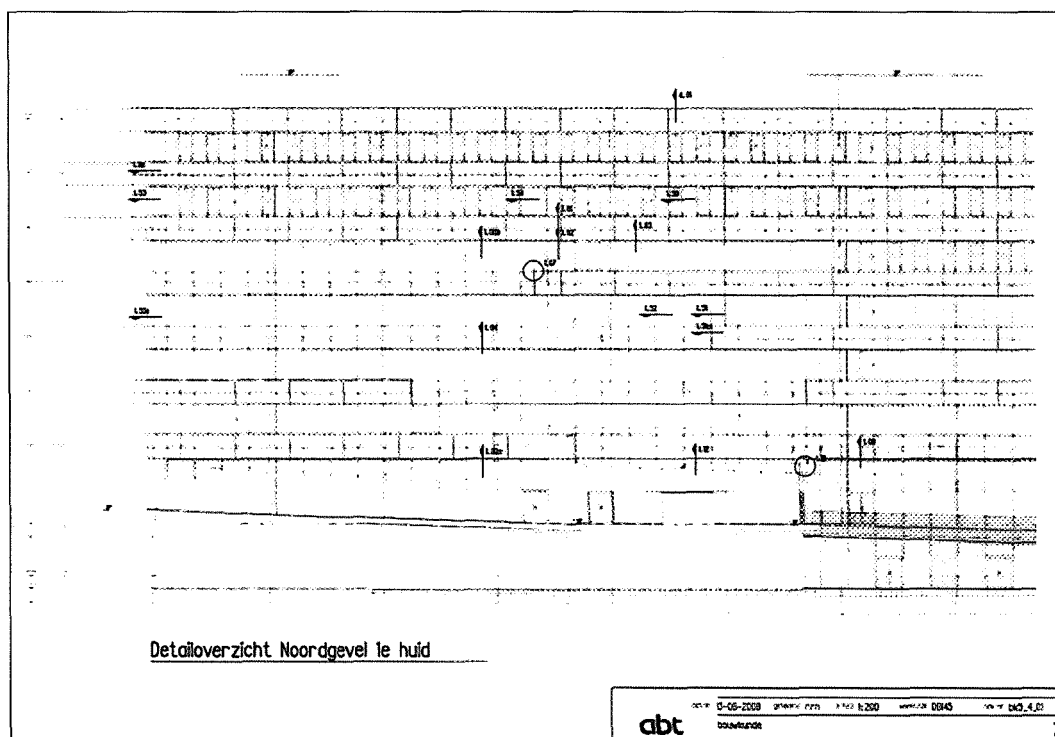
### 3.1 **Noord gevel, 1<sup>e</sup> huid**

Gedeeltelijk kan de gevel bereikt worden vanuit het vloerrooster als werkplateau. De toegang tot deze werkplateaus geschied vanuit een openbare ruimte of werkruimte via een naar binnen draaiend raam. De vensterbank hoogte bemoeilijkt de toegang.

De onderzijden van de schil die schuin wegloopt is niet voorzien van werkplateaus. Op deze locaties dienen voorzieningen te worden getroffen om werkzaamheden uit te kunnen voeren. Het gedeelte waar geen schil aanwezig is kan vanuit de begane grond gedeeltelijk met een mobiele ladder worden bereikt mits de ondergrond vlak en vrij van toegang is. De rest kan vanuit de gevel wasinstallatie bereikt worden.

**Opgang:** De opgangen van de werkplateaus zijn via de naar binnen draaiende ramen lastig i.v.m. de vensterbank hoogte. Een voorstel is om deze ramen te wijzigen in ontwerp naar deuren. De toegang moet in het gebouw vrij bereikbaar zijn. Dat betekent dat er geen bureaus geplaatst mogen worden voor deze toegang.

Het rode gedeelte is zeer moeilijk bereikbaar. Het open (witte) gedeelte kan bereikt worden vanuit de gevel wasinstallatie of een hoogwerker.

**Werkplek:** Eenmaal op de werkplateaus aanwezig, kan veilig en verantwoord gewerkt worden. In het rode gedeelte onder de werkplateaus dienen permanente veiligheidsvoorzieningen aangebracht te worden.

- Toegang werkplateaus waar mogelijk in ontwerp aanpassen, anderzijds mobiele trap.
- Staalkabel lijnsystemen plaatsen onder de werkplateaus ter hoogte van de rode zone.

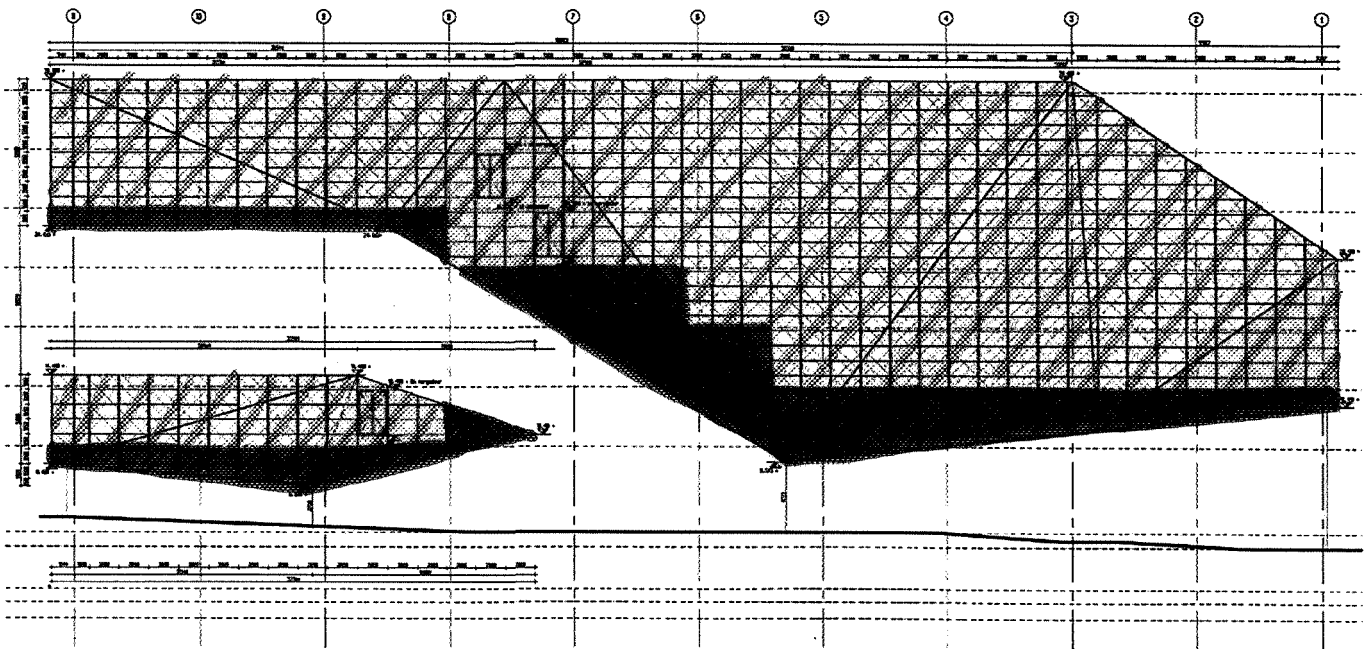
### 3.2 Noord gevel binnenzijde schil

= niet bereikbare locaties

= bereikbare locaties vanuit werkplateaus

Gedeeltelijk kan de schil bereikt worden vanuit het vloerrooster als werkplateau. De toegang tot deze werkplateaus geschied vanuit een openbare ruimte of werkruimte via een naar binnen draaiend raam. De vensterbank hoogte bemoeilijkt de toegang.

**Opgang:** De opgangen van de werkplateaus zijn via de naar binnen draaiende ramen lastig i.v.m. de vensterbank hoogte. Een voorstel is om deze ramen te wijzigen in ontwerp naar deuren. De toegang moet in het gebouw vrij bereikbaar zijn. Dat betekent dat er geen bureaus geplaatst mogen worden voor deze toegang. Het rode gedeelte is zeer moeilijk bereikbaar.

**Werkplek:** Eenmaal op de werkplateaus aanwezig, kan veilig en verantwoord gewerkt worden. In het rode gedeelte onder de werkplateaus dienen permanente veiligheidsvoorzieningen aangebracht te worden.

- Toegang werkplateaus waar mogelijk in ontwerp aanpassen, anderzijds mobiele trap.
- Staalkabel lijnsystemen plaatsen onder de werkplateaus ter hoogte van de rode zone.

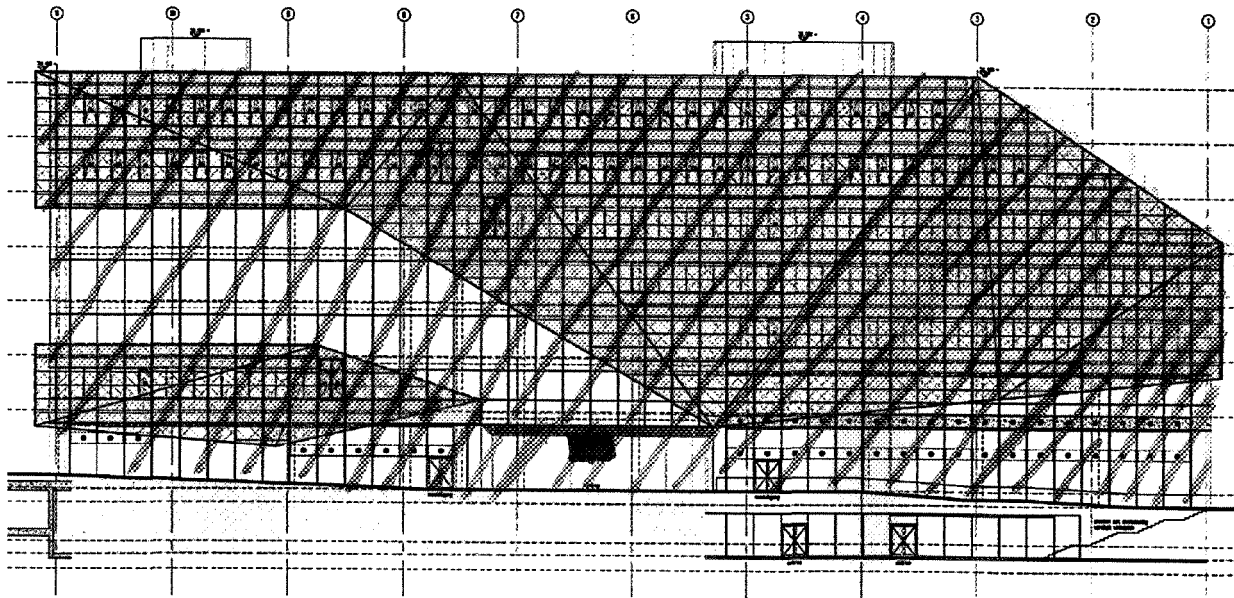
### 3.3 Noord gevel buitenzijde schil (zie 3.2)

Vanuit hoogwerker bereikbaar

De oppervlaktes kunnen aan de buitenzijde vanuit de gevelwas installatie en vanuit een hoogwerker bereikt worden.

Opgang: Gezien de hoogte is de toegang alleen mogelijk vanuit de gevelwas installatie en de rechterzijde waar de gevelwas installatie niet kan komen vanuit een hoogwerker.

Werkplek: Vanuit een werkbak kan men verantwoord zijn werkzaamheden uitvoeren

Actie: - Voor de hoogwerker zorg dragen voor een opstelplaats.  
Rekening gehouden moet worden met de vloeroppervlak belasting!

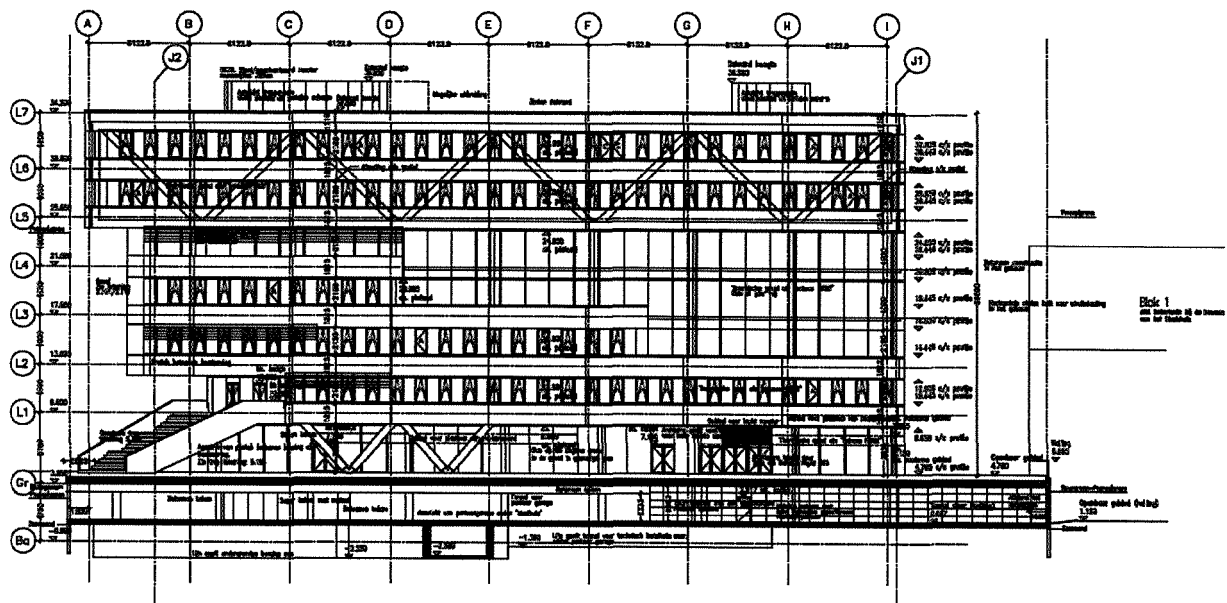
## 4.1 Oost gevel, 1<sup>e</sup> huid

Gedeeltelijk kan de gevel bereikt worden vanuit het vloerrooster als werkplateau. De toegang tot deze werkplateaus geschied vanuit een openbare ruimte of werkruimte via een naar binnen draaiend raam. De vensterbank hoogte bemoeilijkt de toegang.

De onderzijden van de schil die schuin wegloopt is niet voorzien van werkplateaus. O.a. op deze locaties dienen voorzieningen te worden getroffen om werkzaamheden uit te kunnen voeren. Het gedeelte waar geen schil aanwezig is kan vanuit de begane grond gedeeltelijk met een mobiele ladder worden bereikt mits de ondergrond vlak en vrij van toegang is. De rest kan vanuit de gevel wasinstallatie bereikt worden.

**Opgang:** De opgangen van de werkplateaus zijn via de naar binnen draaiende ramen lastig i.v.m. de vensterbank hoogte. Een voorstel is om deze ramen te wijzigen in ontwerp naar deuren. De toegang moet in het gebouw vrij bereikbaar zijn. Dat betekent dat er geen bureaus geplaatst mogen worden voor deze toegang.

Het rode gedeelte is zeer moeilijk bereikbaar. Het open (witte) gedeelte kan bereikt worden vanuit de gevel wasinstallatie of een hoogwerker.

**Werkplek:** Eenmaal op de werkplateaus aanwezig, kan veilig en verantwoord gewerkt worden. In het rode gedeelte onder de werkplateaus dienen permanente veiligheidsvoorzieningen aangebracht te worden.

- Toegang werkplateaus waar mogelijk in ontwerp aanpassen, anderzijds mobiele trap.
- Staalkabel lijnsystemen plaatsen onder de werkplateaus ter hoogte van de rode zone.

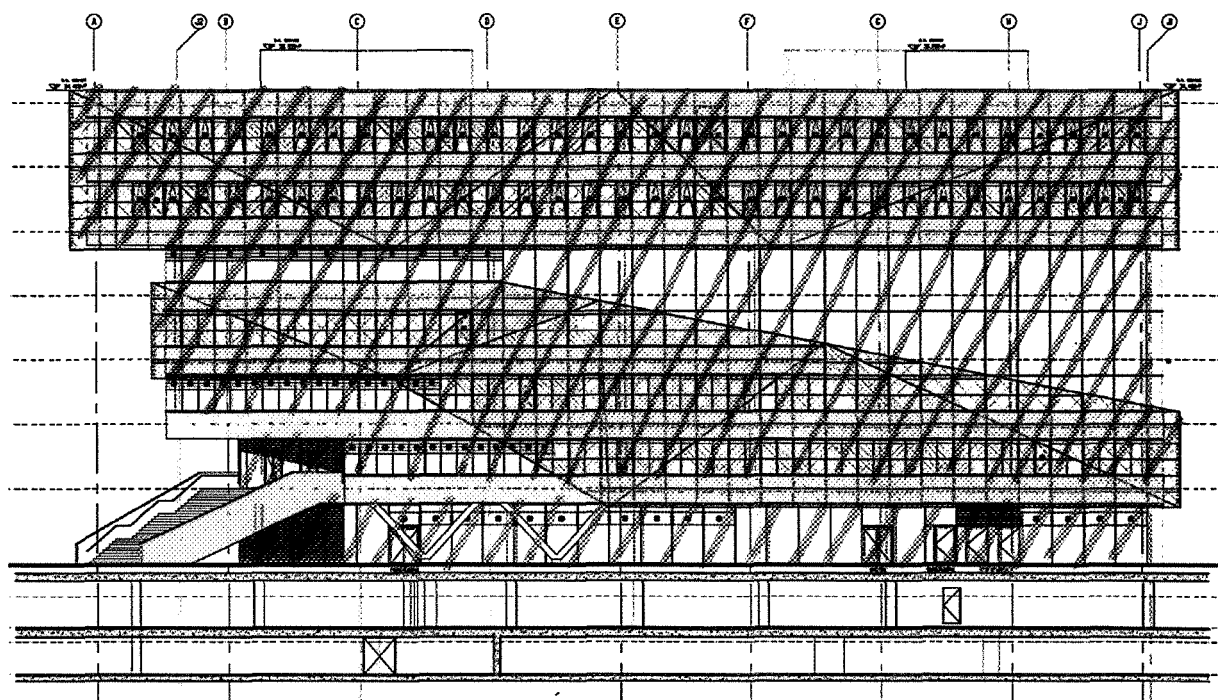
### 4.3 Oost gevel buitenzijde schil (zie 4.2)

bereikbaar vanuit gevel wasinstallatie

Actie: Geen

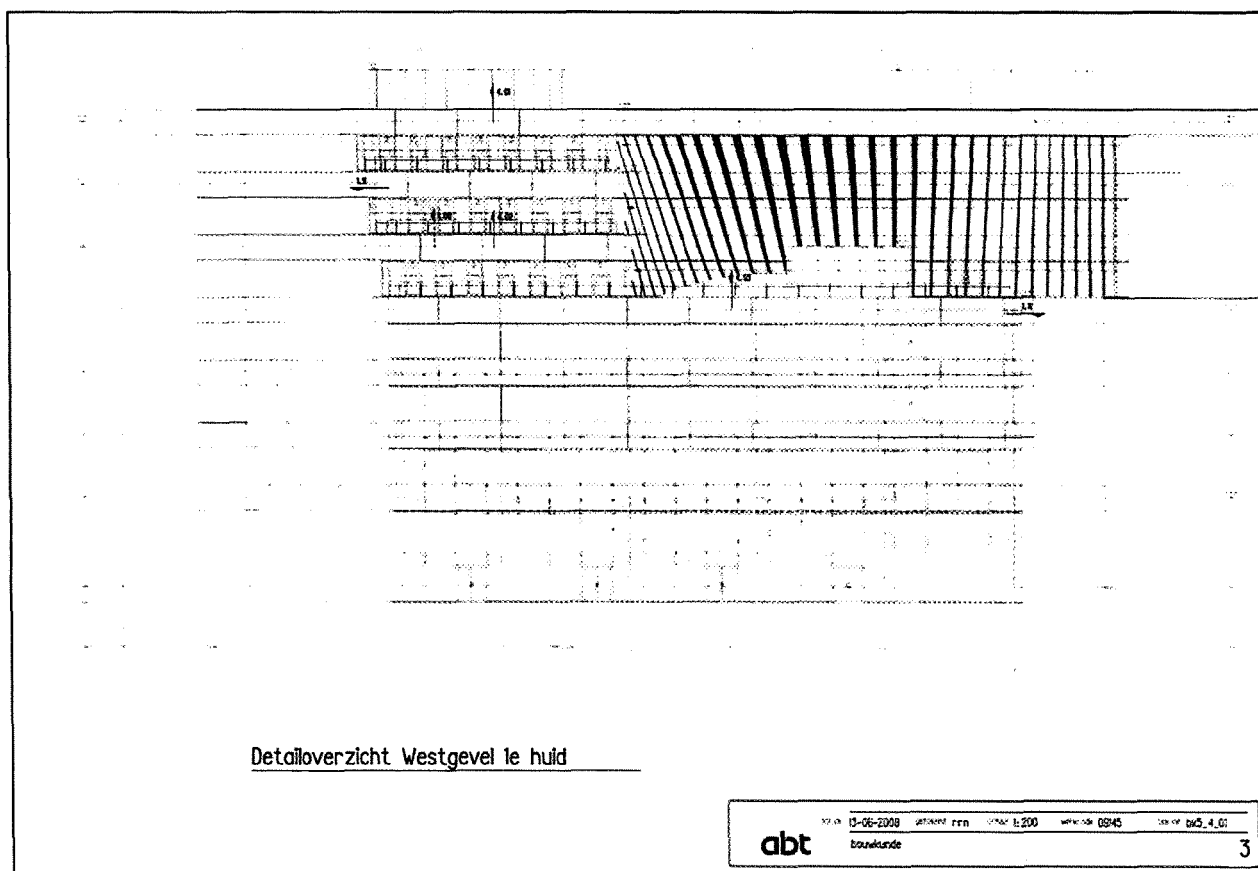
## 5.1 Westgevel 1<sup>e</sup> huid

Deze gevel heeft een hoogte van 31,3m en ter hoogte van het dakterras (niveau L4) 20,5 m vanaf begane grond.

- Toegang werkplateaus waar mogelijk in ontwerp aanpassen, anderzijds mobiele trap.
- Staalkabel lijnsystemen plaatsen onder de werkplateaus ter hoogte van de rode zone.

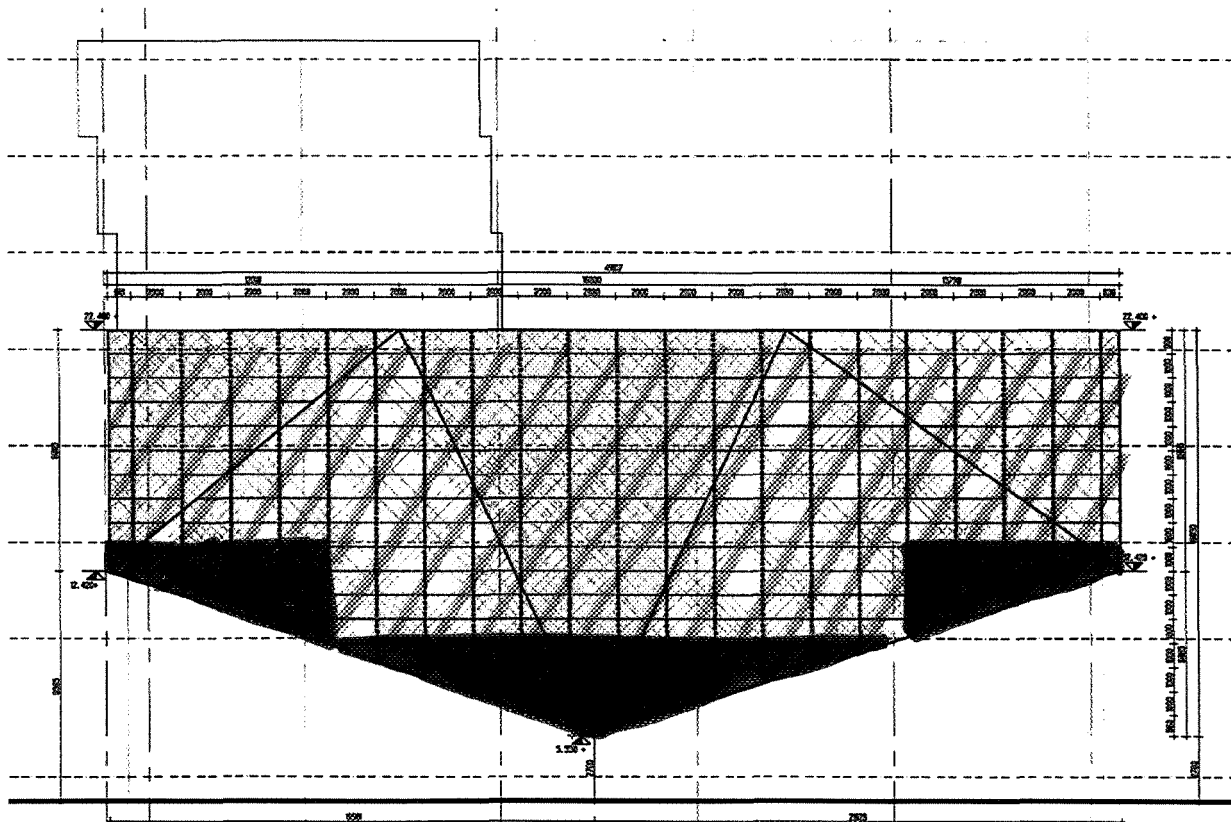
## 5.2 Westgevel binnenzijde schil

Deze zijde is voorzien van een schil oppervlakte met een hoogte van 22,5m vanaf begane grond.

- Toegang werkplateaus waar mogelijk in ontwerp aanpassen, anderzijds mobiele trap.
- Staalkabel lijnsystemen plaatsen onder de werkplateaus ter hoogte van de rode zone.

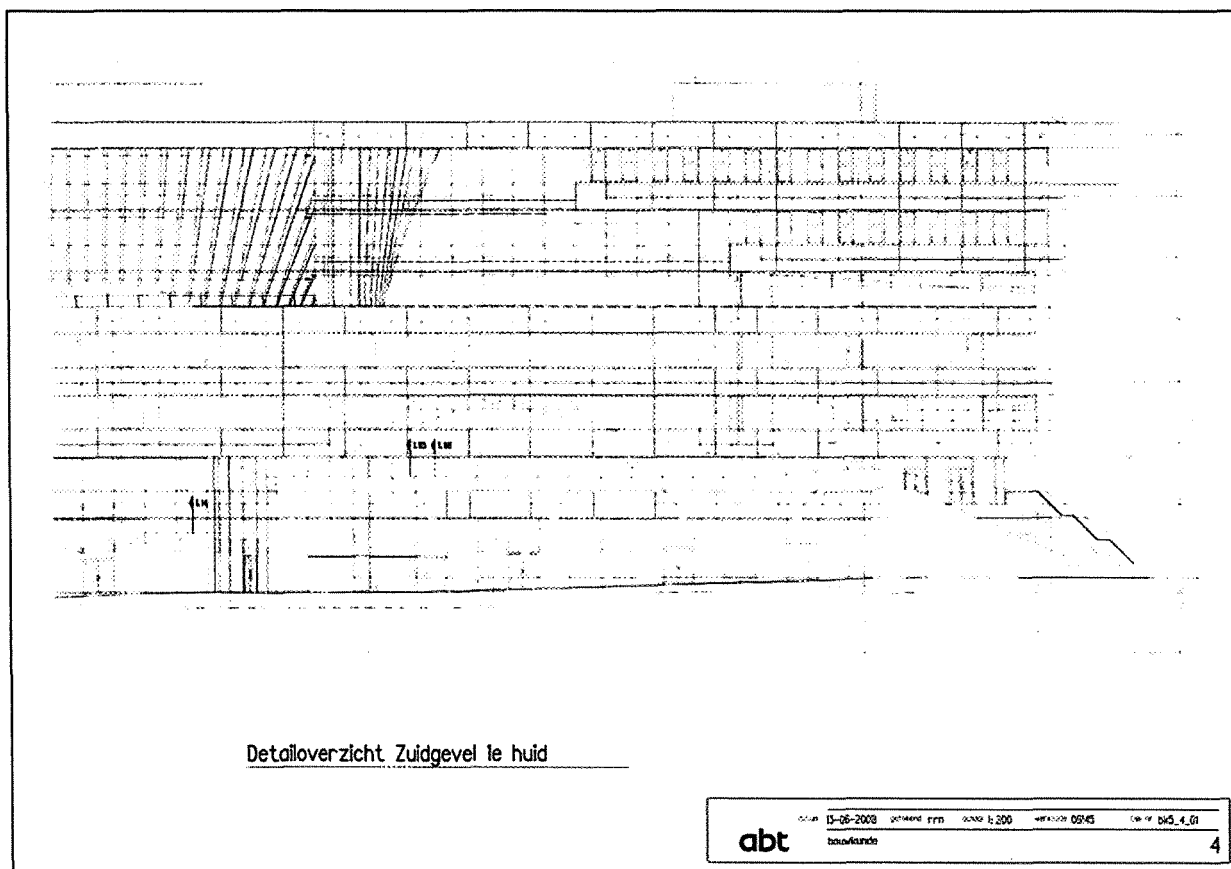
## 6.1 Zuidgevel 1<sup>e</sup> huid

Deze gevel heeft een hoogte van 30,3 meter vanaf de begane grond.

- Toegang werkplateaus waar mogelijk in ontwerp aanpassen, anderzijds mobiele trap.
- Staalkabel lijnsystemen plaatsen onder de werkplateaus ter hoogte van de rode zone.

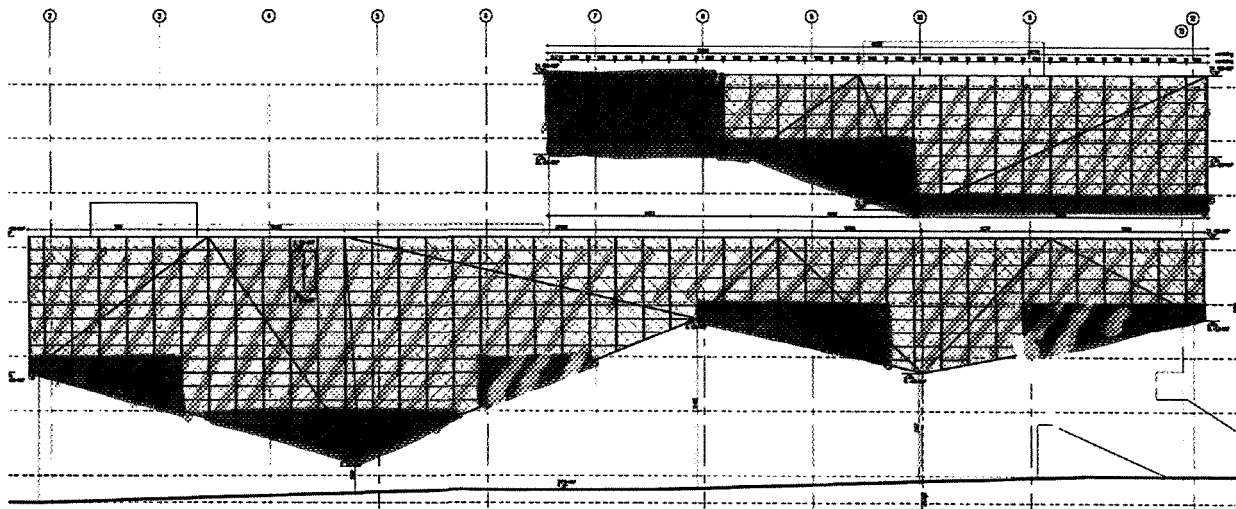
## 6.2 Zuidgevel binnenzijde schil

Deze zijde is voorzien van een tweetal schil oppervlaken met een hoogte van 34,4m en 18,5 m vanaf begane grond.

- Toegang werkplateaus waar mogelijk in ontwerp aanpassen, anderzijds mobiele trap.
- Staalkabel lijnsystemen plaatsen onder de werkplateaus ter hoogte van de rode zone.
