# ASBESTINVENTARISATIE

Kantoorgebouw

Van Heuven Goedhartlaan 1

Asbestinventarisatie

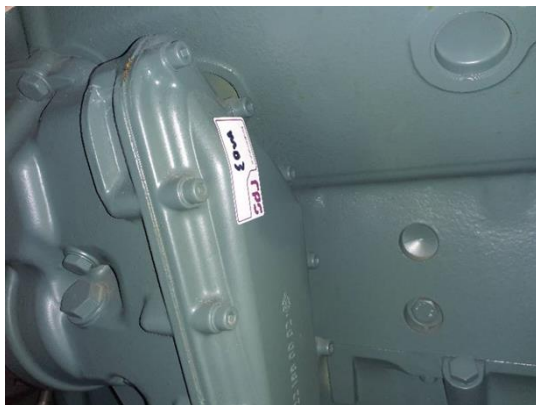
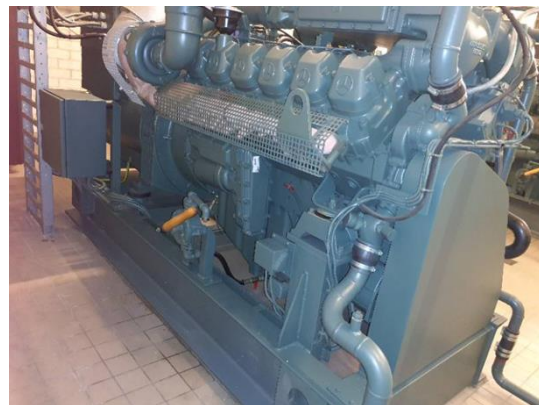
| Toelichting / advies: | Het is niet mogelijk om zonder destructief onderzoek te bepalen waar en hoeveel pakkingen er aanwezig zijn in de noodgenerator. Indien er onderhoudswerkzaamheden worden uitgevoerd dient dit eerst aanvullend onderzocht te worden Alle aanwezige pakkingen in de noodgenerator dienen als asbestverdacht te worden beschouwd. Er is een SMART aangemaakt voor het in zijn geheel verwijderen van de complete noodgenerator. | | |

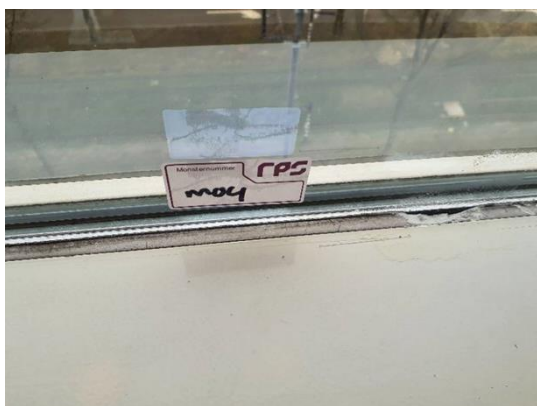
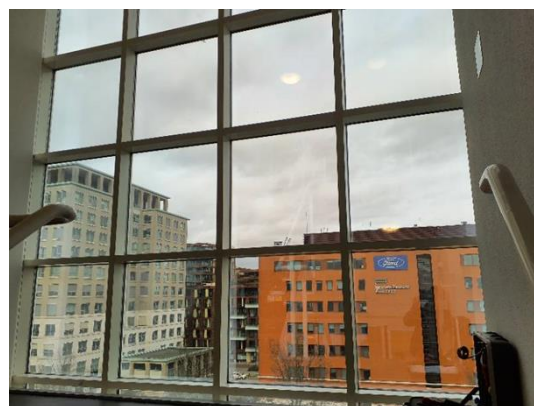
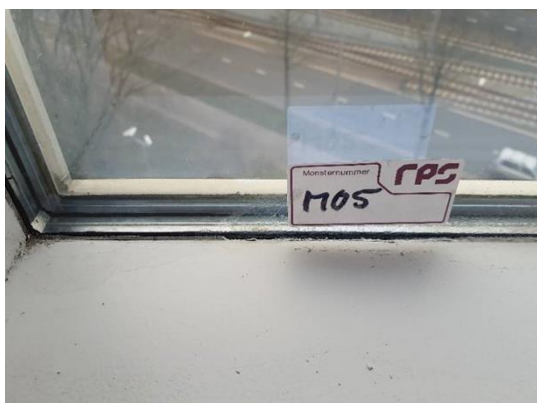
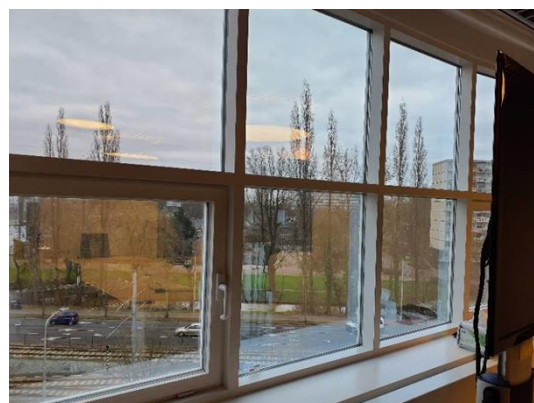
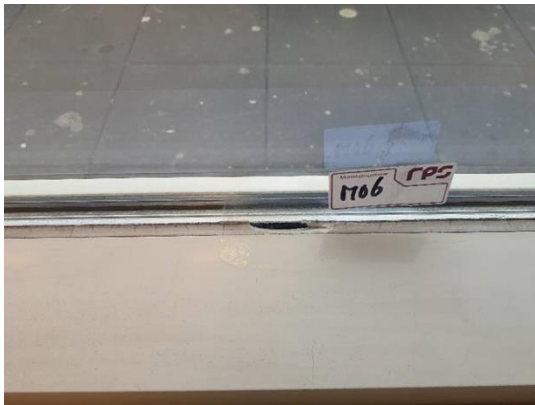
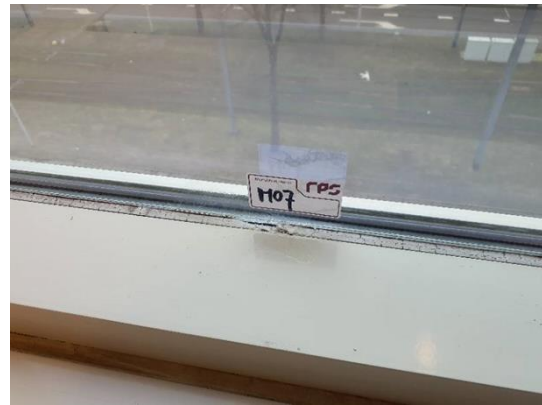
| Toelichting / advies: | Na analyse blijkt dit materiaal geen asbest te bevatten. Op de plattegrond in de bijlage is alleen het monsternamepunt ingetekend. | |

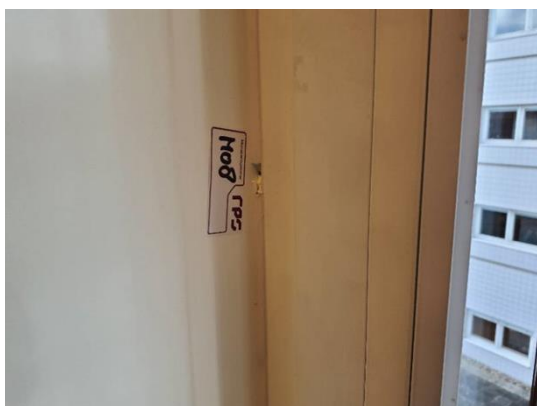
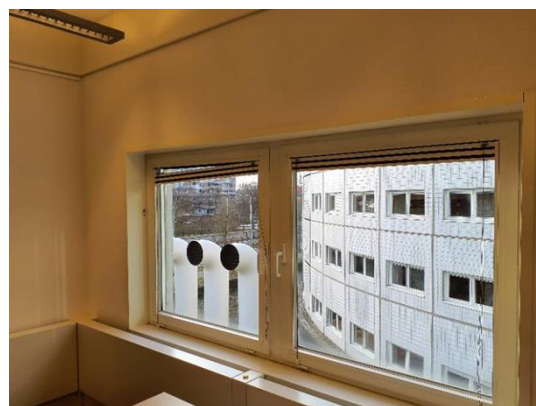
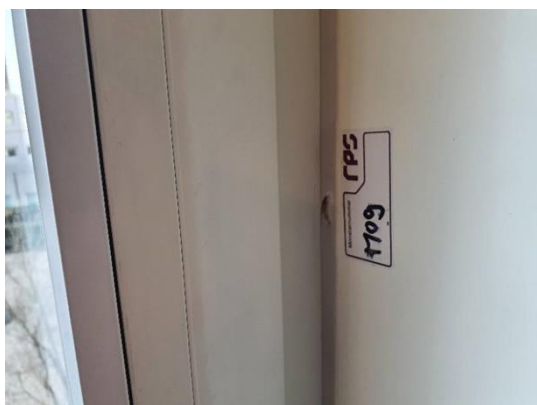
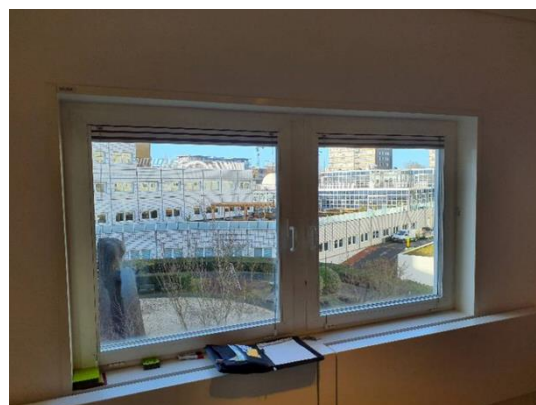
| <b>Toelichting / advies:</b> | Na analyse blijkt dit materiaal geen asbest te bevatten. Op de plattegrond in de bijlage is alleen het monsternamepunt ingetekend. | |

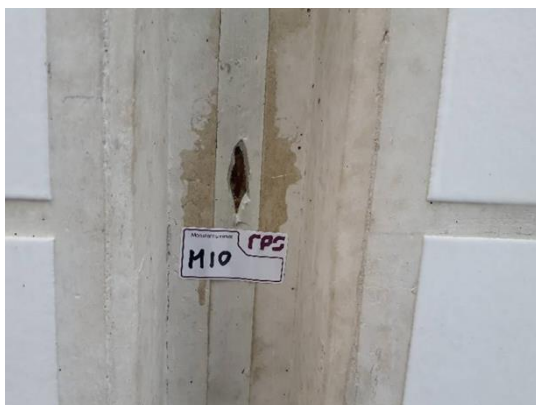
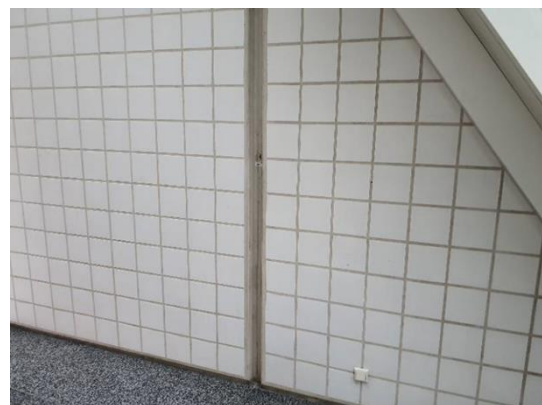
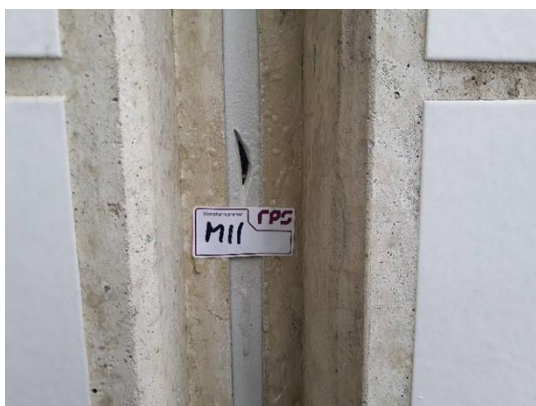
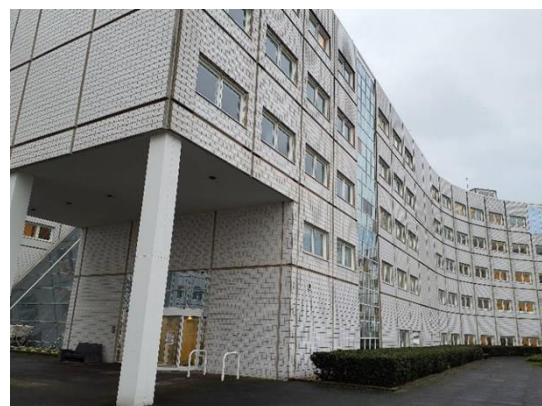
| <b>Toelichting / advies:</b> | Na analyse blijkt dit materiaal geen asbest te bevatten. Op de plattegrond in de bijlage is alleen het monsternamepunt ingetekend. | | |

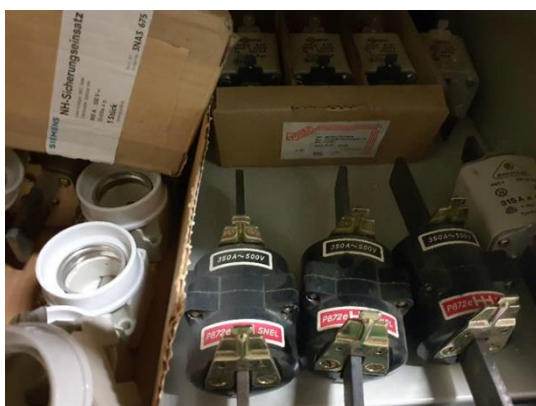
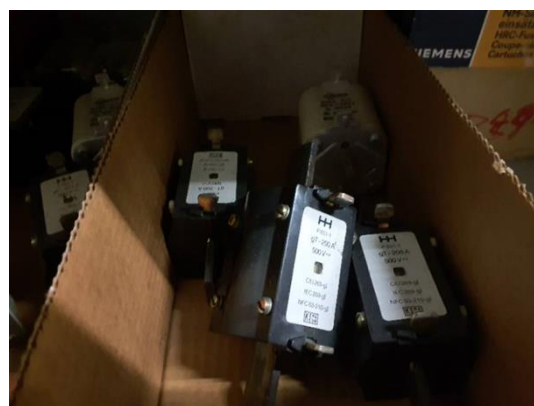
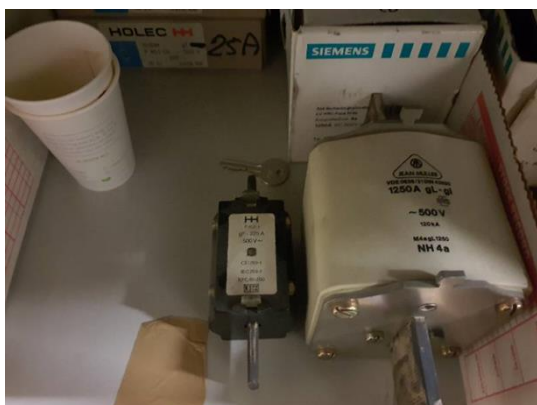
| Toelichting / advies: | De volgende Meszekeringen zijn conform naslagwerk asbesthoudend bevonden:<br>3x HH P872e, 3x HH P851-1, 3x HH P852-1 | | |

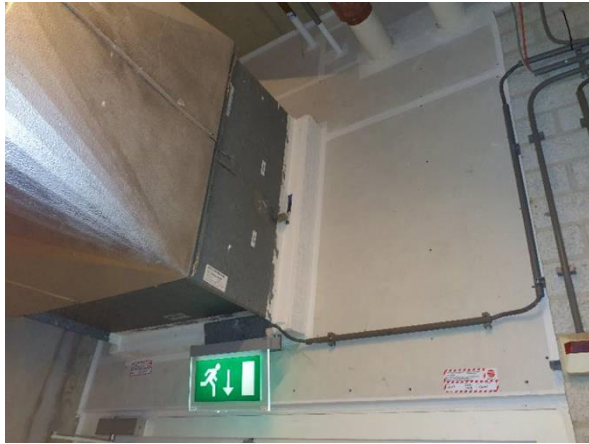
3. De aangetroffen brandwerende beplating betreft fermacel en is derhalve niet asbestverdacht (zie foto in de fotobijlage).
4. De remschoenen van de liftmotor zijn conform de groene sticker asbestvrij (zie foto in de fotobijlage).

FB01: De aangetroffen brandwerende beplating betreft fermacel en is derhalve niet asbestverdacht.

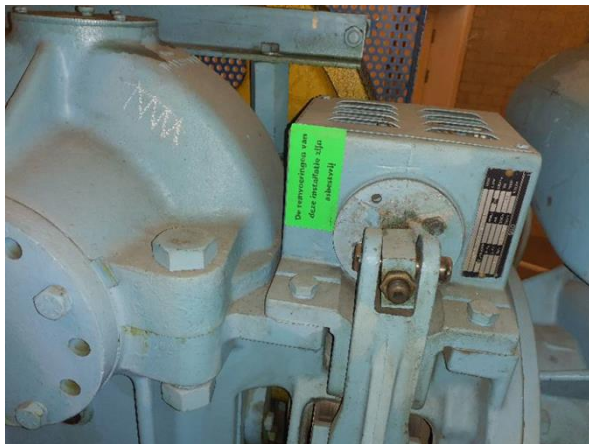
FB02: De remschoenen van de liftmotor zijn conform de groene sticker asbestvrij.

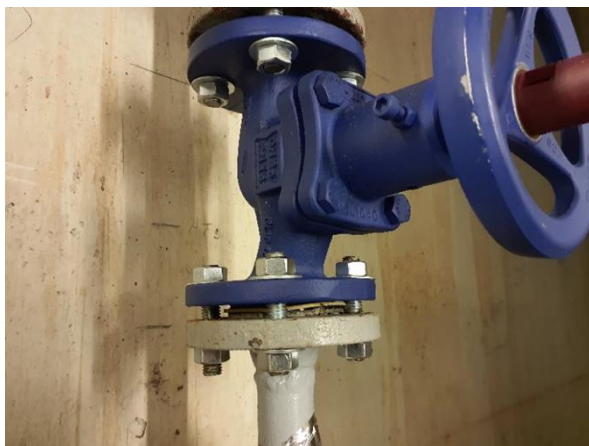
5. Bij een nieuwe afsluiter is naast een niet asbestverdachte pakkingen tevens een asbesthoudende pakking aangetroffen. geadviseerd wordt om alle pakkingen welke op oud leidingwerk is aangesloten als asbesthoudend te beschouwen (zie foto in de fotobijlage).

FB03: Bij een nieuwe afsluiter is naast een niet asbestverdachte pakkingen tevens een asbesthoudende pakking aangetroffen. geadviseerd wordt om alle pakkingen welke op oud leidingwerk is aangesloten als asbesthoudend te beschouwen.

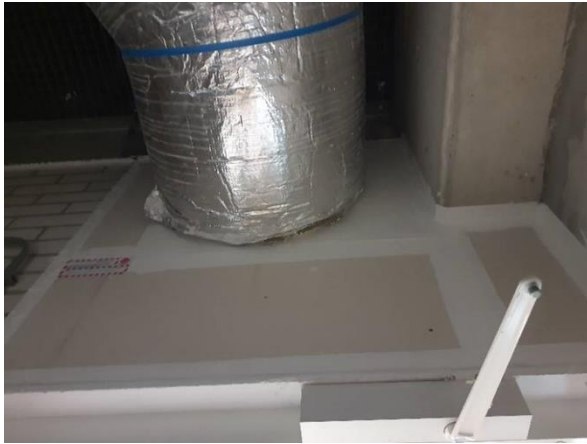
6. De aangetroffen brandwerende beplating is in 2011 al bemonsterd en beschreven in het asbestinventarisatierapport van "Oesterbaai" met kenmerk: PAV-21094 en asbestvrij gebleken (zie foto in de fotobijlage).

FB04: De aangetroffen brandwerende beplating is in 2011 al bemonsterd en beschreven in het asbestinventarisatierapport van "Oesterbaai" met kenmerk: PAV-21094 en asbestvrij gebleken.

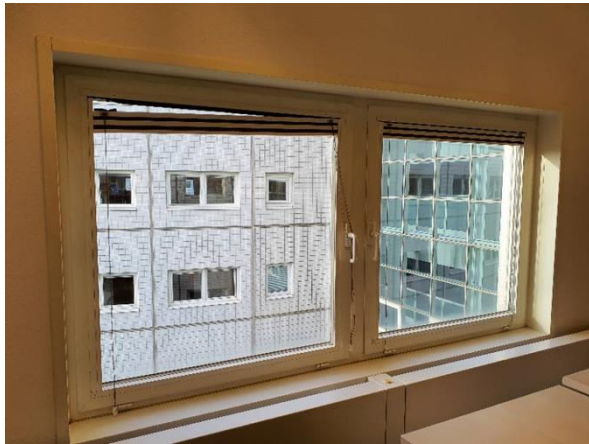
FB05: De kantelramen zijn in rubbers gezet.

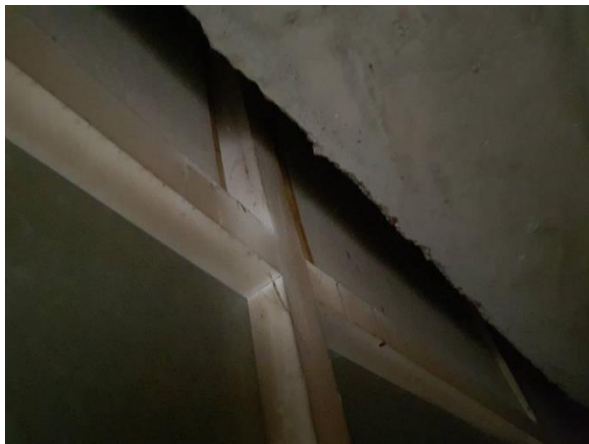
FB06: De aangetroffen gevelbeplating is in 2011 al bemonsterd en beschreven in het asbestinventarisatierapport van "Oesterbaai" met kenmerk: PAV-21094 en asbestvrij gebleken.

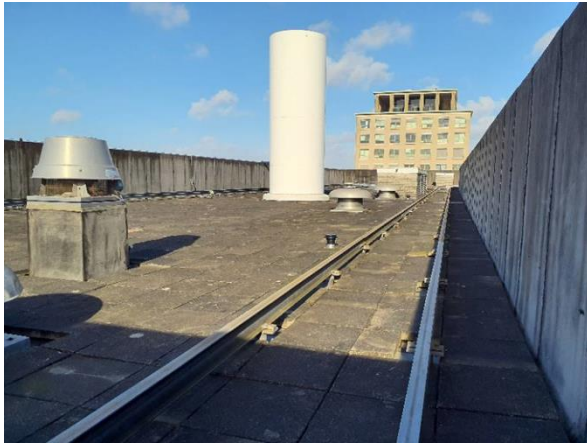
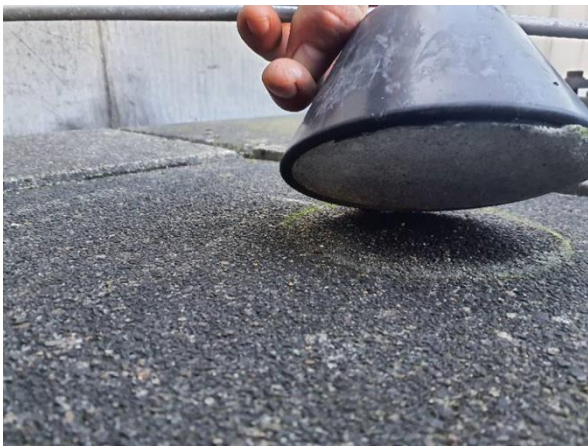
FB07: Het dak is in 2021 compleet vernieuwd. Er zijn geen asbestverdachte materialen waargenomen op het dak.

FB08: Het dak is in 2021 compleet vernieuwd. Er zijn geen asbestverdachte materialen waargenomen op het dak.

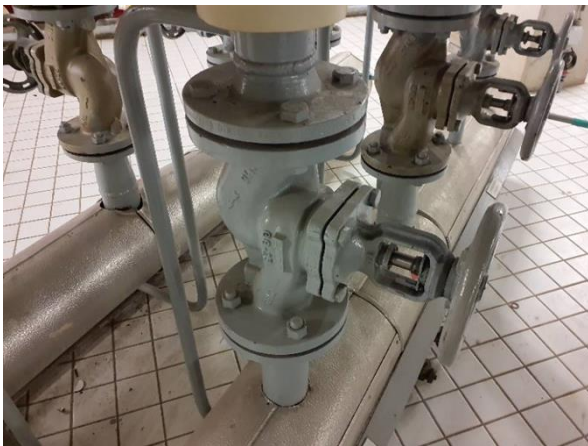
FB09: De afsluiters zijn niet inwendig onderzocht. Mogelijk zijn hier asbesthoudende stopbuspakkingen in aanwezig.

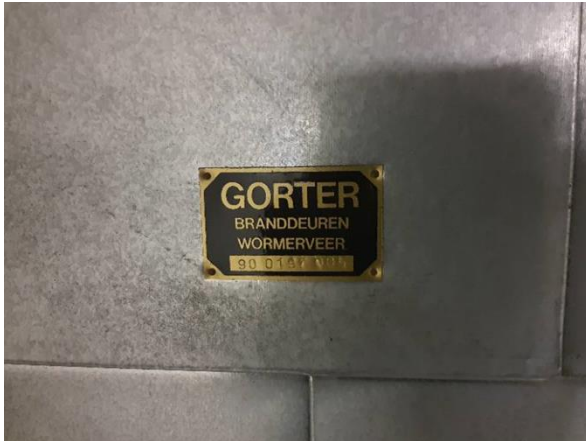
FB10: Van de "Gorter" branddeuren is na deskresearch gebleken dat deze asbestvrij zijn.

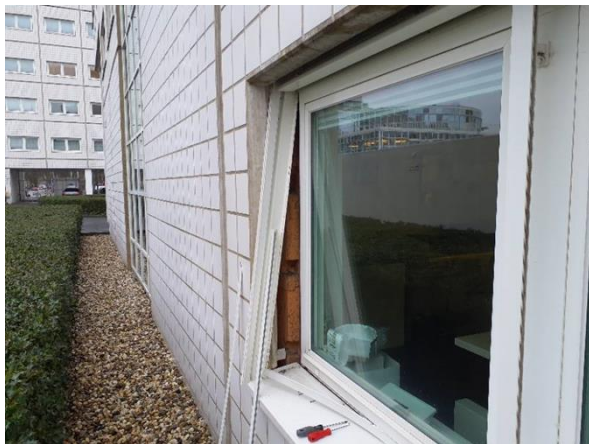
FB11: In de spouw en rondom de kozijnen is geen asbestverdacht materiaal waargenomen.

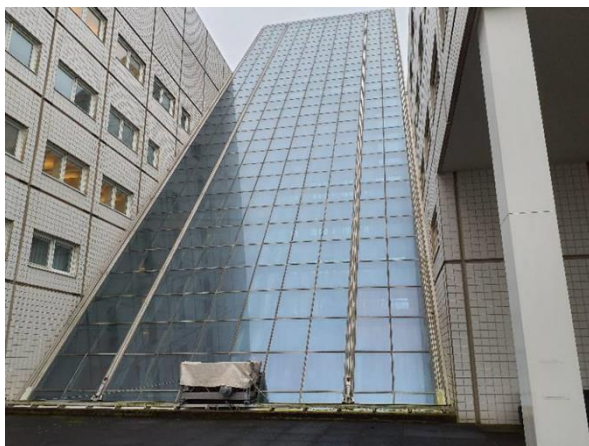
FB12: De beglazing van de glazen pui bij de centrale hal is in rubberprofielen gezet.
