Projectnummer 512211012  
Onderwerp Renovatie een zandkunstgras hockeyveld MHC De Reigers,  
veld 1 te Hoofddorp  
Informatie Ron van den Brink, 06-22484527  
E-mail [ron.van.den.brink@kiwa.com](mailto:ron.van.den.brink@kiwa.com)  
Datum 9 december 2022  
Kenmerk --

BK Ingenieurs B.V. en de gemeente Haarlemmermeer hebben het voornemen om een zandkunstgras hockeyveld te renoveren. Het betreft veld 1 van MHC De Reigers gelegen aan het Arnolduspark 5 te Hoofddorp.

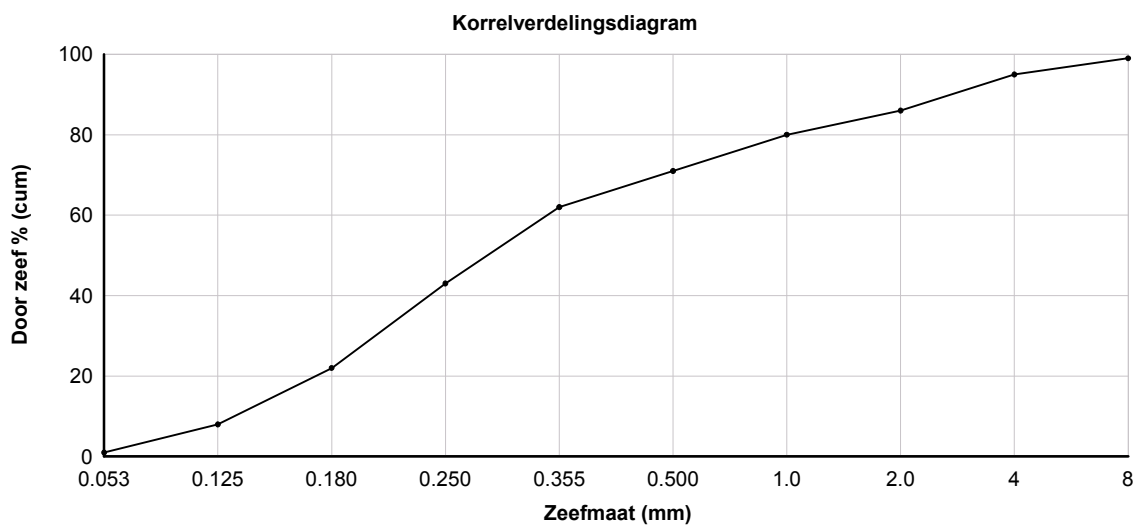
- Het geanalyseerde materiaal zand-steagran-rubber voldoet niet aan de (bedrijfsgebonden) norm NOCNSF-M25.a-102\*. Het rubbergehalte voldoet hierbij met 4% ruimschoots niet aan de norm van 17 - 25%. Op de zeef van 0.5 en 2 mm voldoet de korrelverdeling niet aan de norm (respectievelijk 6% en 1% te fijn);

| <b>Rubbergehalte</b> | * 4 % |
| <b>steagran gehalte</b> | * 15 % |

| <b>Korrelverdeling</b> | | |
|---|---|---|
| < 2.0 mm | * | 86 % |
| < 0.500 mm | * | 71 % |

\* = voldoet niet
