**Betreft** : O.61784.2022  
**Project** : Onderzoek scheurvorming en plaatselijke onthechting geschilderd stucwerk aan  
plafond en wanden, Kapel Saint Louis, Markt 32 te Oudenbosch.  
**Bezoekdatum** : 4 mei 2022

Kapel Saint Louis, Markt 32 te Oudenbosch.

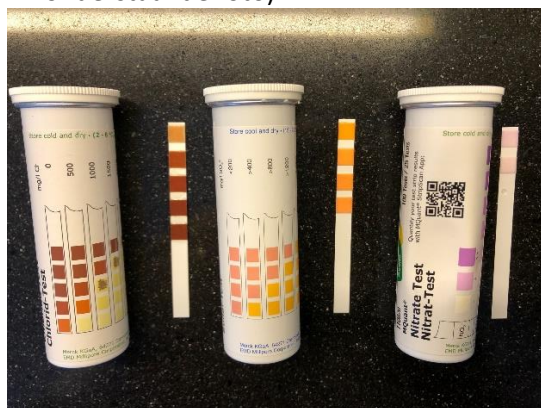
- Een op de nog hechtende vertinlaag uitgevoerd indicatieve zoutmeting toont aan dat er in enige mate sulfaat en een lichte mate aan nitraat aanwezig is. Chloride is niet aangetroffen. (zie onderstaande foto).

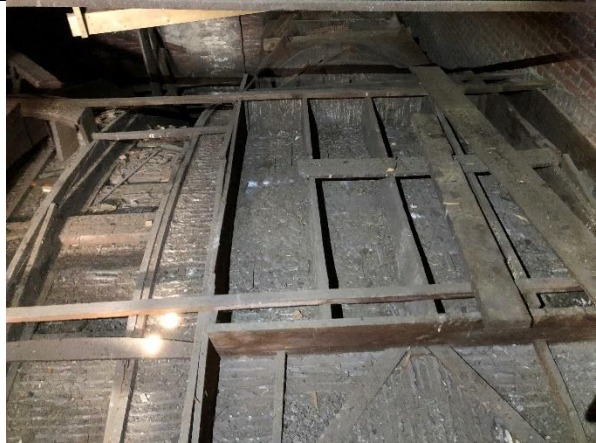
| <p>1. Zolderniveau. Bovenzijde getoogd plafond (kalkgebonden stucwerk op rinkellatten).</p> | <p>2. Over het geheel gezien is de omkrulling van de tussen de rinkellatten doorgedrukte stucmortel nog vol en zat (stabiel) aanwezig.</p> |

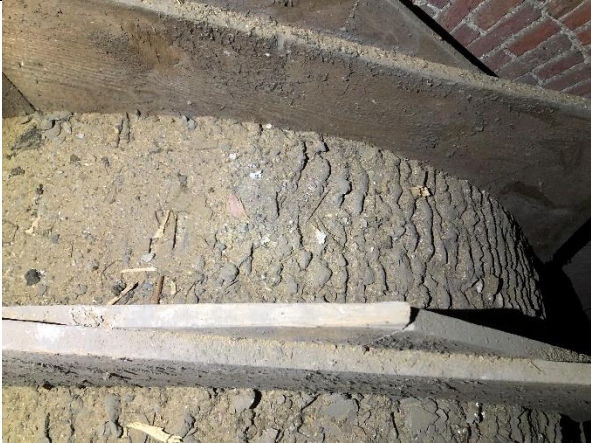
Aan de bovenzijde van deze pleisterdraagconstructie is de omkrulling/paddenstoelvorming van de kalkgebonden stucmortel (rillen) nog grotendeels volledig intact. Hierbij lijkt het er zeer sterk op dat de aanhechting via de rinkellatten met het plafondstucwerk ook nog grotendeels aanwezig is. Dit is echter alleen exact te beoordelen vanaf een steiger en het plaatselijk uitvoeren van destructief onderzoek.

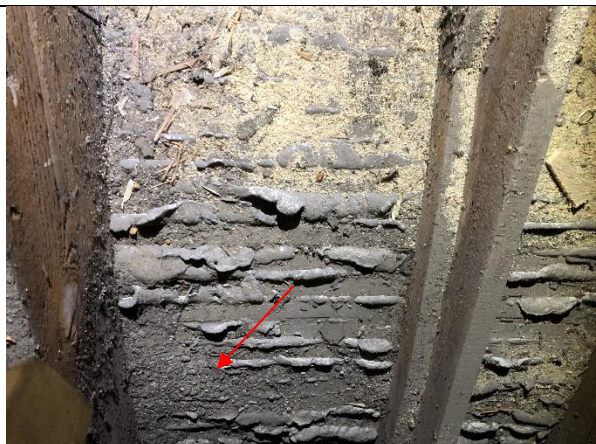
Er zijn plaatselijk aan de bovenzijde van deze pleisterdraagconstructie schadeplekken aan de stucmortel en de houten rinkellatten geconstateerd die wijzen op de uitwerking van (voorheen) aanwezige lekkage. Hier dienen deze gedeelten pleisterdraagconstructie volledig te worden vervangen.

| <p>3. Op enkele plafonddelen is zijn de mortelrillen losgeraakt tussen de rinkellatten. Dit met name op plafonddelen die door lekkage vanaf de zijde van dak (voorheen ontbreken dakramen) is ontstaan.</p> | <p>4. Na verwijdering van de laag stof wordt de witte kleur van de mortelrillen weer zichtbaar en is de omkrulling/paddenstoelvorming van de stucmortel duidelijk zichtbaar.</p> |

- . Het aan de boven- en onderzijde van het plafond onderzoeken en markeren van de schadeplekken (deformatie stucmortel en scheuren). Dit van draagbalk tot draagbalk in verband met het verwijderen van deze gedeelten (vermolmd) rinkellatten. Het tijdelijk met stempels en/of het inbrengen van schroeven met brede volg ringen stutten/consolideren van gedeelten plafondafwerking die verzakt zijn (wisselingen in hoogte scheurranden of sterk bewegende delen).

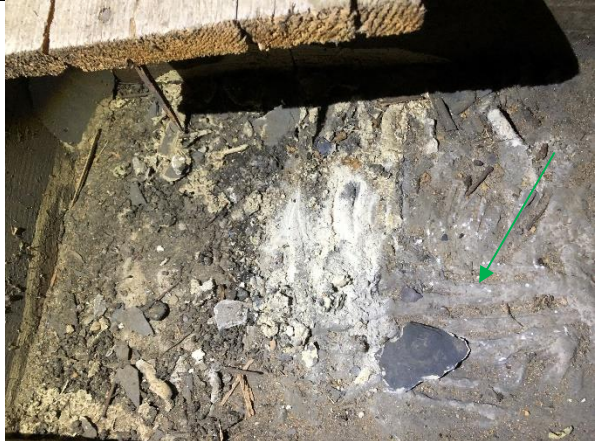
| <p>5. Deels is er geen sprak van omkrulling maar een volledige bedekking van de rinkelatten met een stucmortellaag.</p> | <p>6. Daar waar aan de bovenzijde de rillen witter van kleur zijn is meestal deformatie van de stucmortel en rinkelatten aanwezig. Dit door langdurende vochtinwerking vanuit voorheen aanwezig geweest zijnde lekkage.</p> |

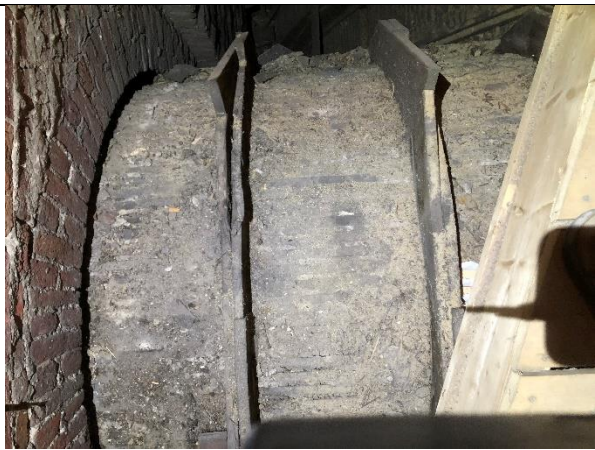
De plaatselijk vrij grove scheurlijnen, waarbij zeer waarschijnlijk ook wisselingen in de hoogte van de scheurranden voorkomt is, voor zover als traceerbaar, gesitueerd op schadeplekken in de pleisterdraagconstructie. Hier is de gestukadoorde afwerking en het houten rinkellattenwerk onvoldoende stabiel en vormvast en dient vervangen te worden.

| <p>7. Daar waar aan de bovenzijde van de pleisterdraagconstructie (rinkellatten) de rillen stucmortel ontbreken is aan de onderzijde vaak scheurvorming aan het plafondoppervlak zichtbaar (locatie raamopening linkerzijde schip (oost).</p> | <p>8. Hier is ook duidelijk zichtbaar dat de rillen stucmortel zijn gedeformeerd en losgeraakt vanaf de rinkelatten. De rinkelatten tonen eveneens deformatie (vermolming).</p> |

- . Het inslijpen en verwijderen van de gedeelten gedeformeerd en/of sterk gescheurd of verzakte delen pleistersysteem tot op de houten rinkellatten. Dit op basis van de vooraf aangebrachte markeringen tussen de draagbalken in. Het vervolgens extra borgen/schroeven van de te handhaven gedeelten rinkellatten langs de in te zagen en te verwijderen gedeelten beschadigde rinkellatten.

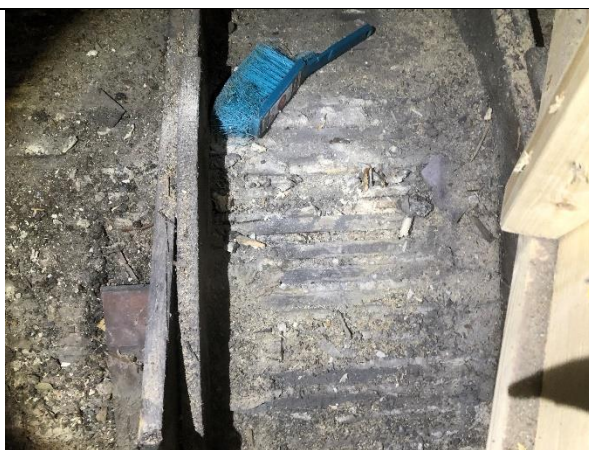
| <p>9. Deformatie stucmortel en vermolmen van de rinkellatten.</p> | <p>10. Duidelijk zichtbare onthechting van de stucmortel rillen tussen de rinkellatten.</p> |

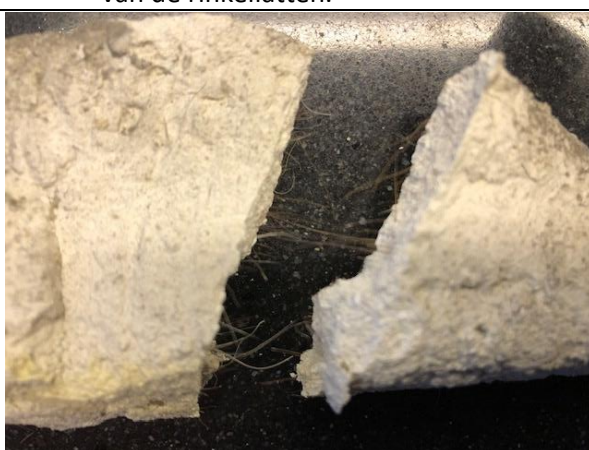
| <p>11. De kalkgebonden stucmortel bevat haartjes als wapening.</p> | <p>12. Overzicht kerkzaal (schip) met geschilderd plafondstucwerk en een scheurpatroon over het volledige oppervlak.</p> |

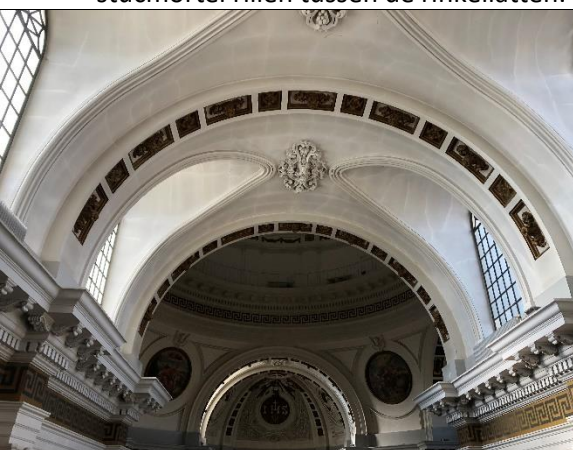
De over het gehele plafondoppervlak voorkomende scheuren (grof spinnenweb/landkaartvormig gelijkend) duiden op een krimpgedrag in deze gestukadoorde plafondaafwerking. Deze (materiaal) krimp is ontstaan door toepassing van een stucspecie /-mortel waarbij de verhouding (veel) bindmiddel/(fijne) vulstoffen (onvoldoende korrelopbouw) de oorzaak hiervan is. Deze scheurvorming is al zeer lang geleden ontstaan en door de invloed van wisselingen in temperatuur/vochtgehalte alsmede vervuiling, steeds duidelijker zichtbaar geworden. Dit type scheurvorming hoeft geen reden te zijn om te twifelen aan de algehele stabiliteit van deze gestukadoorde plafondaafwerking en daarmee de noodzaak tot totale vervanging hiervan, echter dit dient wel nader te worden onderzocht vanaf een steiger.

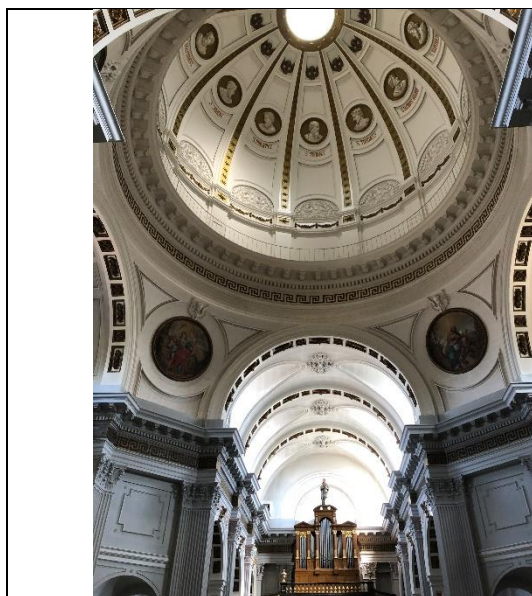
13. De koepel is reeds gerestaureerd. De zaal dient nog gerestaureerd te worden.

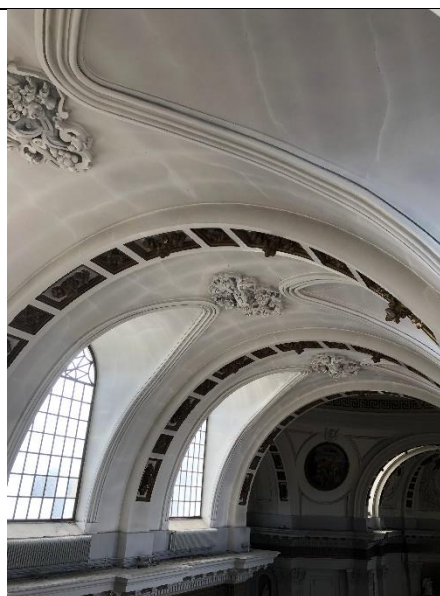
14. Detail scheurpatroon. Grof scheurpatroon spinweb of landkaart gelijkend.

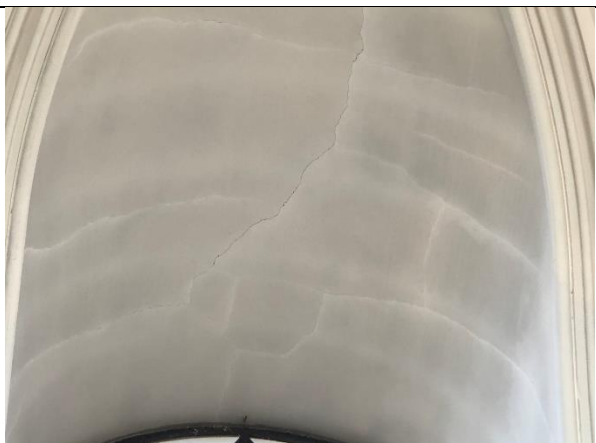
18. Op de plafondgedeelten waar aan de bovenzijde van de pleisterdraagconstructie de stucrillen door vochtinwerking gedeformeerd zijn is aan de onderzijde wat grovere (wijder openstaande) scheurvorming zichtbaar.

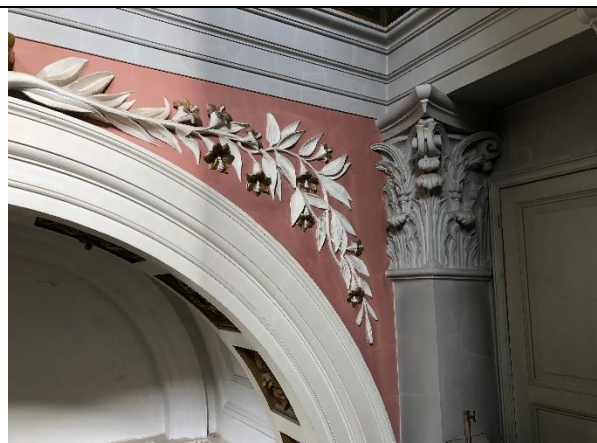
19. Orgelplatform. Aan de rechterzijbeuk werd geconstateerd dat ook achter het sierende takmotief er holklinkend stucwerk voorkomt.

- . De wandgedeelten met de holklinkende sierdelen/ornamenten kunnen bij handhaving mogelijk aanvullend worden verankerd met schroeven en volg ringen danwel door middel van het injecteren van de holten met beenderlijm.

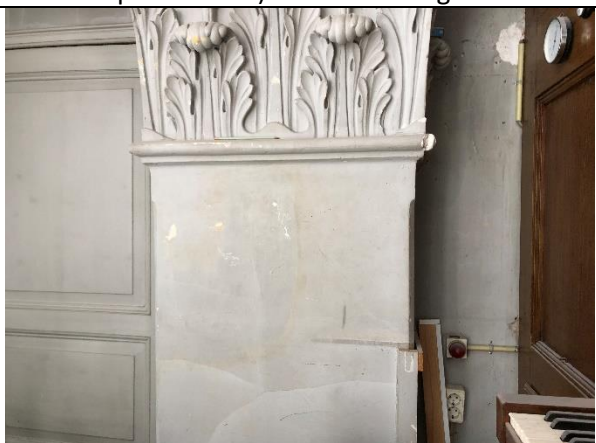
20. Ook de pilaren aan de zijden van het orgel vertonen veel scheurvorming en holklinkend stucwerk.

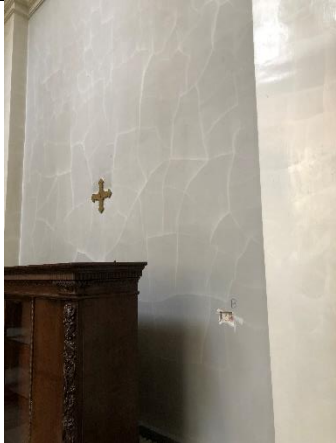
| <p>21. Linker wand kerkzaal. Hier is voorheen al destructief onderzoek in de wand uitgevoerd.</p> | <p>22. Onderzoeklocatie B. Hier is de stuc laag kalkgebonden van samenstelling. De laagdikte is <u>+30</u> mm.</p> |

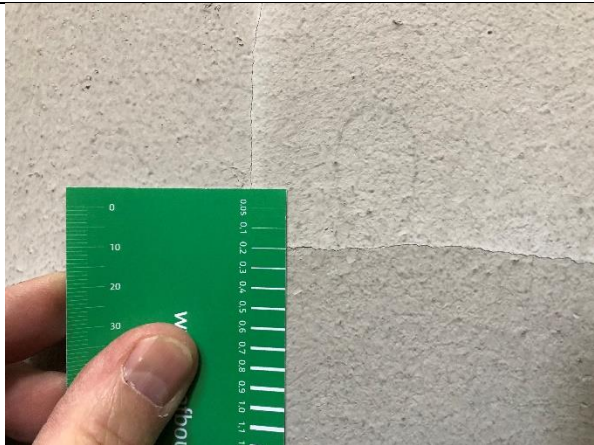
| <p>23. De aanwezige scheurwijdte is 0,2 mm.</p> | <p>24. De aanwezige scheurwijdte is 0,2 mm.</p> |

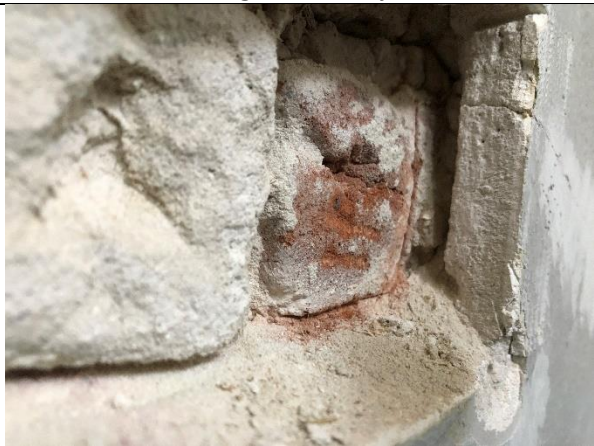
| <p>25. De geconstateerde scheurvorming loopt door de gehele dikte van de stucmortel heen. Aan het oppervlak van het (deels loszittende) rode baksteen metselwerk is geen scheurvorming zichtbaar.</p> | <p>26. De onthechting van de stucmortel is ontstaan vanaf de vertinlaag zoals aangebracht als eerste stuc laag op het baksteen metselwerk.</p> |

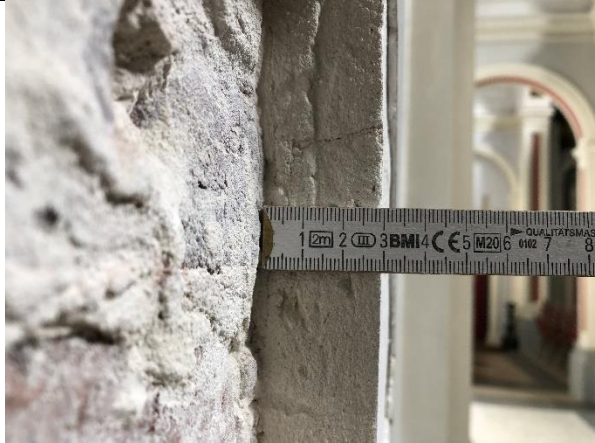
| <p>27. De laagdikte van de stucmortel is <math>\pm 30</math> mm.</p> | <p>28. De toplaag/wit pleisterlaag is 2 tot 3 mm dik.</p> |

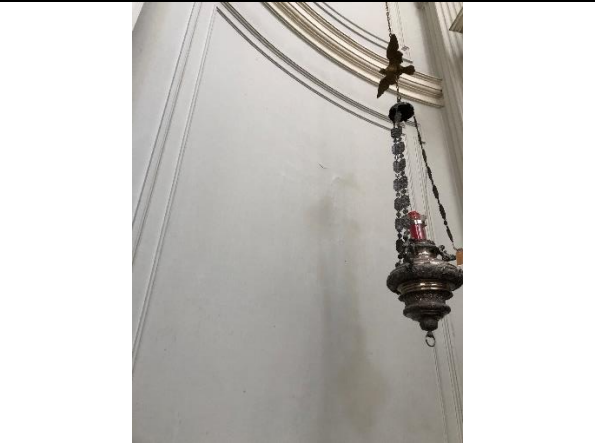
| <p>29. Abside (zijde altaar). Hier is minder scheurvorming aan het wandoppervlak zichtbaar. Wel zijn plaatselijk opbollende delen verf zichtbaar.</p> | <p>30. Detail opbollend deel verf. Tevens contouren van scheuren onder de verfafwerking.</p> |

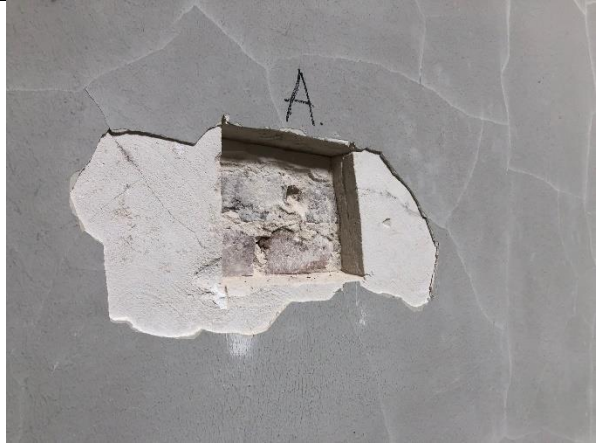
De geschilderde-, gestukadoorde wandafwerking vertoont over zeer grote gedeelten scheuren en holklinkende plekken. Op basis van het uitgevoerde destructief onderzoek blijkt er hier een onthechting te zijn ontstaan tussen gestukadoorde vertinlaag en uitvlaklaag (2<sup>e</sup> stuclaag). Op het raakvlak tussen de vertinlaag, die niet ruw is gebezemd maar vrij glad toont, en de achterzijde van de uitvlaklaag komt een sterk afpoederende (kalk)laag voor. Dit is een zwakke schakel geweest in de aanhechting tussen deze onderlinge stuclagen en de oorzaak geweest van de onthechting. Dat hier een onsamenvangende (kalk) laag aanwezig is kan te maken hebben gehad met een te snelle droging van deze lagen danwel een verkeerde mengverhouding (verwerking gerelateerd) , onvoldoende carbonatatie en/of de inwerking van vocht en zouten.

| <p>33. Onthechting van het kalkgebonden wandstucwerk vanaf de vertinlaag.</p> | <p>34. De scheurvorming loopt geheel door de stuclagen (1<sup>e</sup> uitvlaklaag, raaplaag en witpleisterlaag) heen.</p> |

- Het totaal verwijderen van de vlakke gedeelten wandafwerking tot op het baksteenmetselwerk oppervlak. Hierbij mogen geen oude delen vertinlaag achterblijven (dus 99 tot 100% schoon).

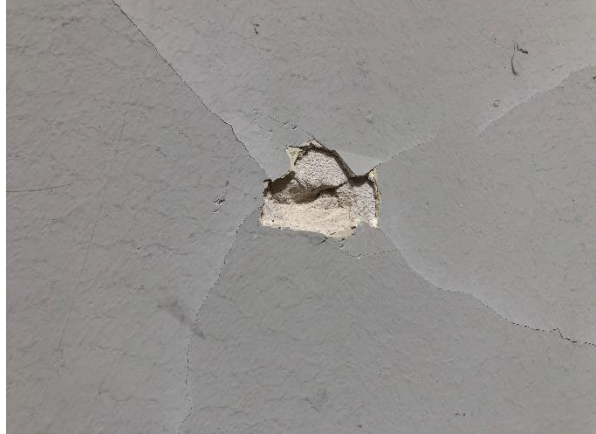
| <p>35. Op een gescheurd en holklinkend gedeelte wandstucwerk werd een opening gemaakt. Hierna werd zichtbaar dat de stuclaag hier geheel is gedeformeerd en sterk afzand (verlies inwendige samenhang stucmortel).</p> | <p>36. De aanwezige scheurwijdte is 0,1 mm.</p> |

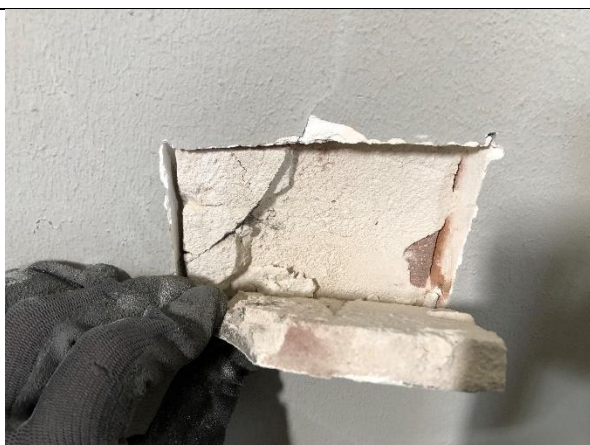
- Aan het oppervlak van de wandafwerking werd na bekloppen duidelijk dat er zeer veel holklinkend gedrag aanwezig is.
- Ten behoeve van nader onderzoek naar het holklinkende gedrag werd op drie locaties destructief onderzoek uitgevoerd. Hierbij werd op de linker- en rechterwand respectievelijk 2 en 1 opening gemaakt. Dit door middel van het mechanisch inslijpen van een vierkant. Tijdens en na het inslijpen werd bij al de locaties direct duidelijk dat er een onthechting is ontstaan tussen oppervlak vertinlaag en achterzijde uitvlaklaag. Aan de achterzijde van de uitvlaklaag komt een sterk afpoederend-/afkrijtend oppervlak voor. Dit is het onthechtingsvlak.

38. Onthechting stucmortel vanaf het oppervlak van de vertinlaag. De achterzijde van de losgeraakte stucmortel geeft sterk wit af (krijtend).

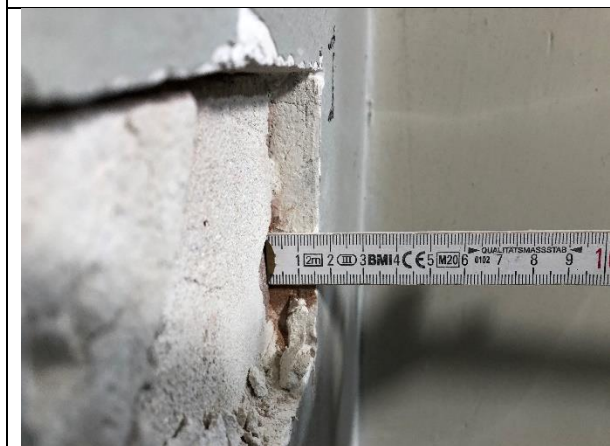
39. Laagdikte stucmortel is 16 mm.

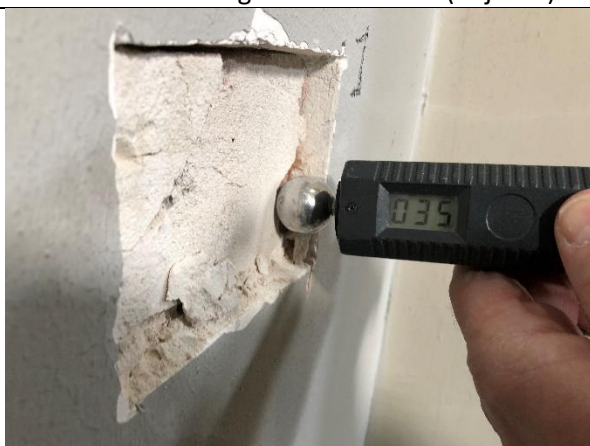
40. Indicatief gemeten vochtgehalte is 35 digits (indictie droog).

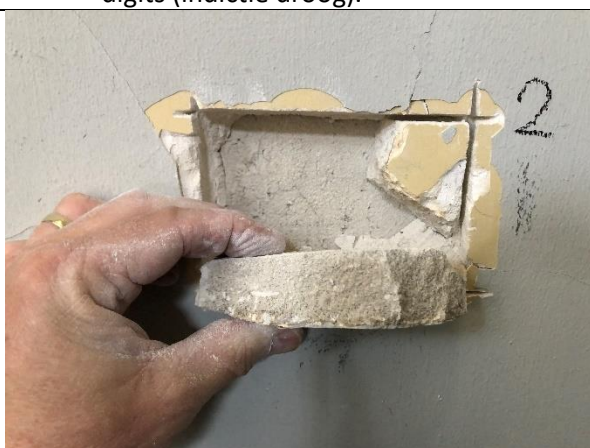
42. Onthechting stucmortel vanaf het oppervlak van de vertinlaag. De achterzijde van de losgeraakte stucmortel geeft sterk wit af (krijtend). Dikte stucmortel is 20 tot 30 mm.

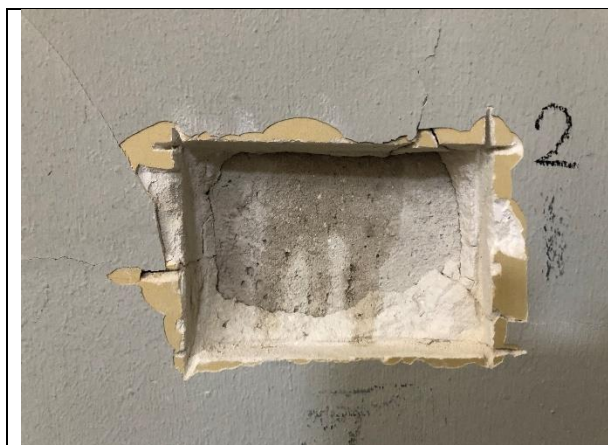
- Het onderzoek toont verder aan dat het oppervlak van de nog hechtende vertinlaag capillair transport van water toelaat en dat dit wandoppervlak een vochtgehalte bevat tussen de 30 en 60 digits (globaal gezien tussen de 1,8 en 4 gewichtsprocent vocht). Hier is dus geen sprake van een verhoogd vochtgehalte door lekkage of optrekkend vocht.

43. Na het benatten van de nog hechtende vertinlaag met water is hier een sterke capillaire werking aanwezig (snelle wateropname).

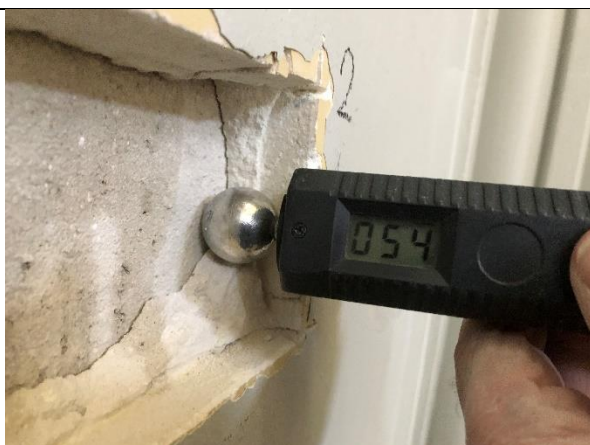
44. Indicatief gemeten vochtgehalte is 35 digits (indictie droog tot licht verhoogd vochtgehalte).

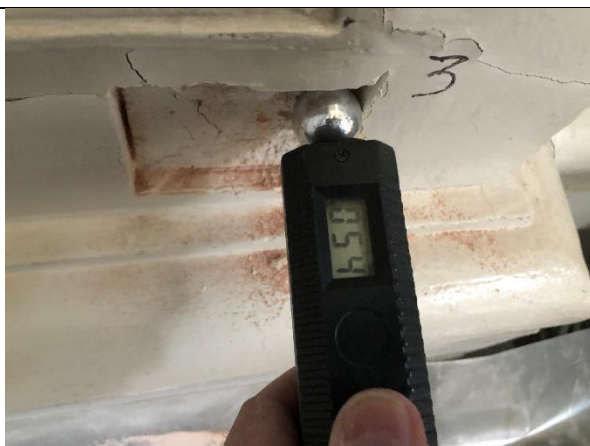
46. Indicatief gemeten vochtgehalte is 35 digits (indictie droog tot licht verhoogd vochtgehalte).

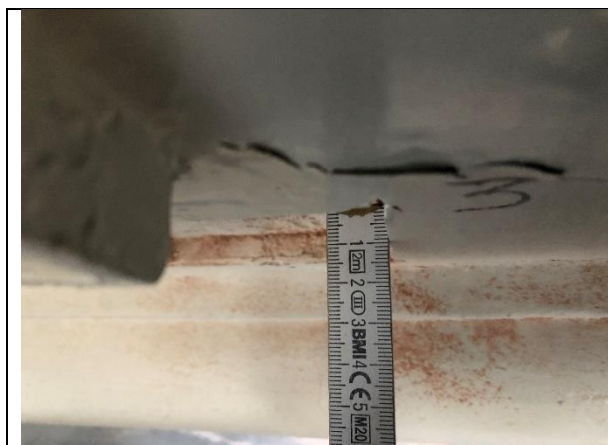
47. Onthechting stucmortel vanaf het oppervlak van de vertinlaag. De achterzijde van de losgeraakte stucmortel geeft sterk wit af (krijtend). Dikte stucmortel is  $\pm 5$  mm.

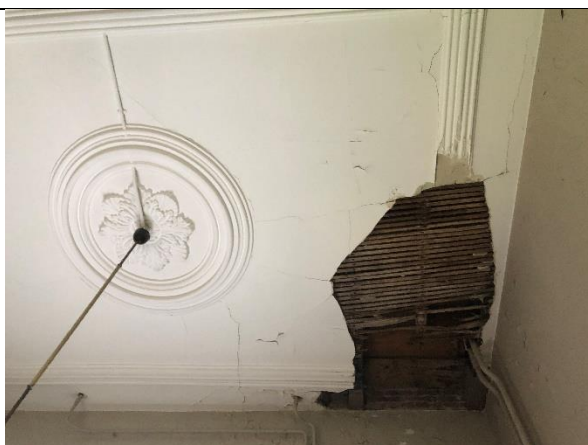
- Het oppervlak van de (geornamenteerde) geschilderde-, gestukadoorde plafond vertoont schade. Dit door voorheen aanwezig geweest zijnde lekkages (dakzijde). Hierdoor is de houten constructie alsmede de pleisterdraagconstructie zwaar beschadigd geraakt. Delen rinkelatten zijn verdwenen alsmede de gestukadoorde afwerking.

48. Pastorie ruimte. Deformatie van het geornamenteerde plafondafwerking door lekkage. De rinkellatten zijn sterk vermolmd door langdurige vochtinwerking. Het stucwerk komt los van de rinkellatten door deformatie van de stucrillen aan de bovenzijde.

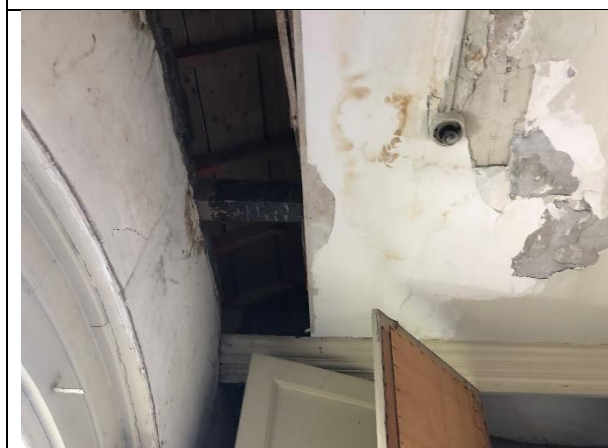
49. Pastorie ruimte. Deformatie van het geornamenteerde plafondafwerking door lekkage. De rinkellatten zijn sterk vermolmd door langdurige vochtinwerking. Het stucwerk komt los van de rinkellatten door deformatie van de stucrillen aan de bovenzijde.

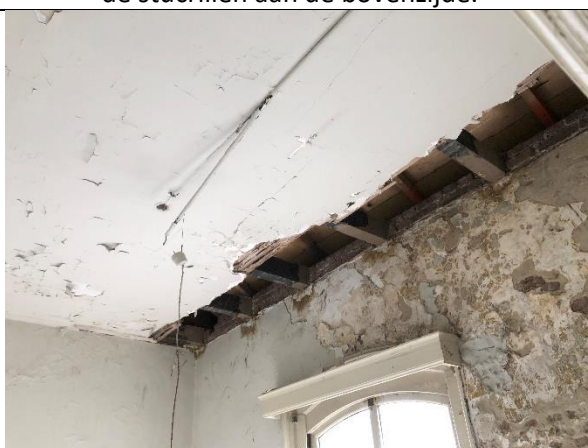
50. Opslagruimte. Pastorie ruimte. Deformatie van het geornamenteerde plafondafwerking door lekkage. De rinkellatten zijn sterk vermolmd door langdurige vochtinwerking. Het stucwerk komt los van de rinkellatten door deformatie van de stucrillen aan de bovenzijde.

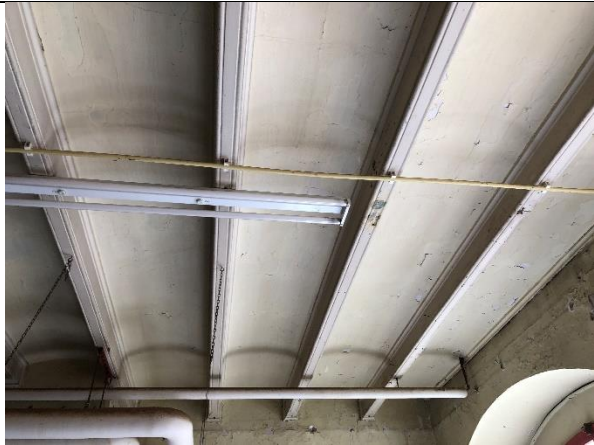
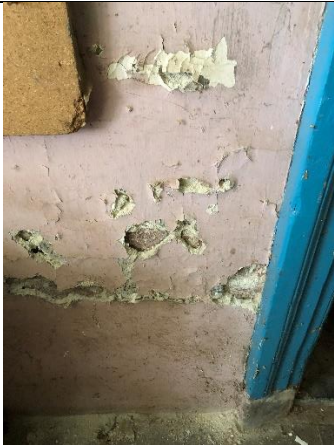
- Het plafond in de werkruimte (lokaal) aan de linkerzijgevelzijde bestaat uit houten sierende balken met daartussen getoogde plafondelen. Hier is een geschilderde-, gestukadoorde afwerking aanwezig op (zeer waarschijnlijk) houten rinkelatten. Het oppervlak van deze plafondafwerking toont schade in de vorm van fijne scheuren (spinnenweb of landkaartvormig). Er hier geen verzakkingen geconstateerd. Het oppervlak van de wandafwerking in deze ruimte en de ruimten hierachter vertoont vanaf de begane grondvloer tot wisselende hoogtes schadeplekken door uittreding van vocht- en kristallisatie van zouten.

| <p>51. Les-/opslagruimte. Plafondafwerking met houten balken en getoogde tussenvlakken (rinkellatten met stucwerk). Veel scheurvorming echter weinig deformatie van de geschilderde stuclaag.</p> | <p>52. Aan de onderzijde van deze vertrekken (linkerzijgevelzijde Kapel) zijn plaatselijk aan de onderzijde van de wanden deformatieplekken zichtbaar. Hier komen de verf- en stucagen los vanaf de ondergrond. Hier is sterke kristallisatie (efflorescentie) van zouten zichtbaar (optrekkend vocht vanuit de muurconstructie).</p> |
