## ASBESTINVENTARISATIE

| Adres onderzoekslocatie: | Zanddonkweg 14 te Waalwijk, gebouw 1<br>Bedrijfshal |
| Datum rapport: | 01-12-2022 |

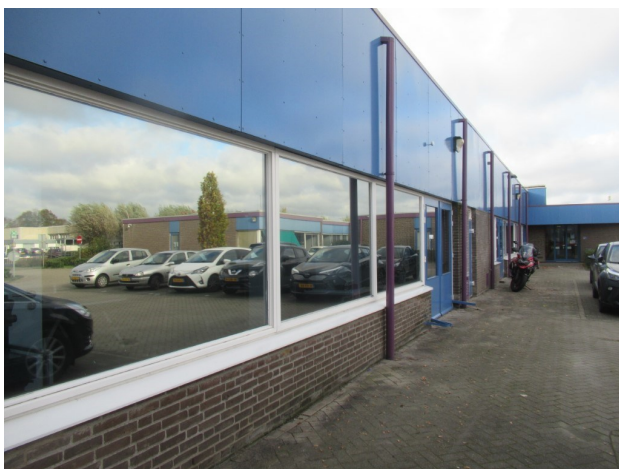
Buitengevel, raam

Het materiaal is licht beschadigd, verweerd en betreft een hechtgebonden toepassing. De kans op vezelemissie uit het materiaal bij normaal gebruik van de ruimte is gering.

Op korte termijn saneren is niet noodzakelijk, geadviseerd wordt het materiaal vóór sloop- of renovatiewerkzaamheden te saneren.

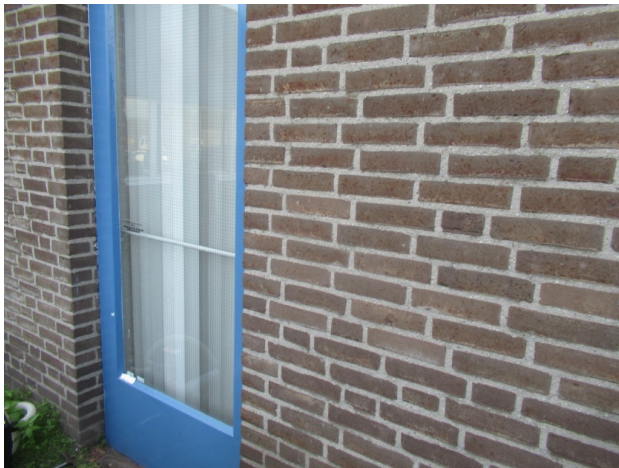
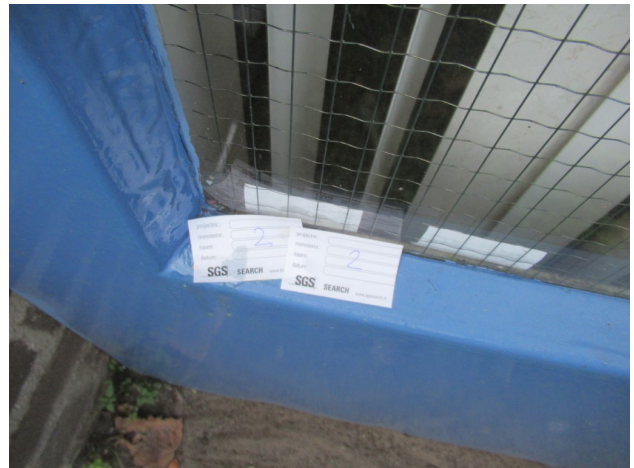
Na optische analyse bleek het materiaal geen asbestvezels te bevatten in een percentage boven de detectiegrens van 0,1% w/w.

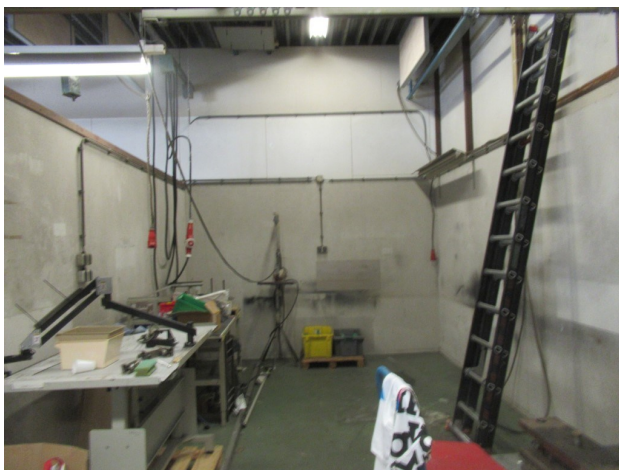
Ruimte 1.62, wand

Na optische analyse bleek het materiaal geen asbestvezels te bevatten in een percentage boven de detectiegrens van 0,1% w/w.

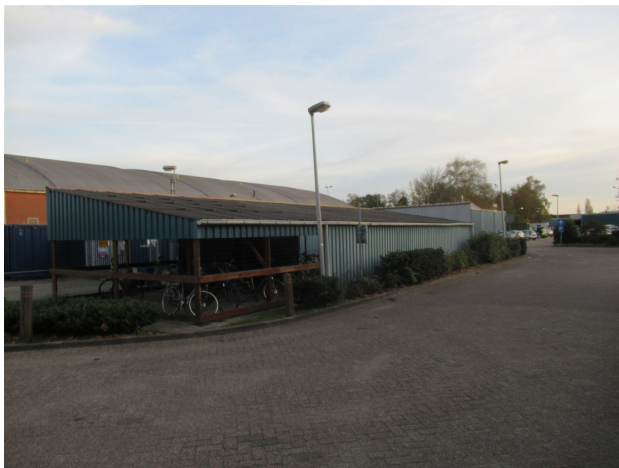
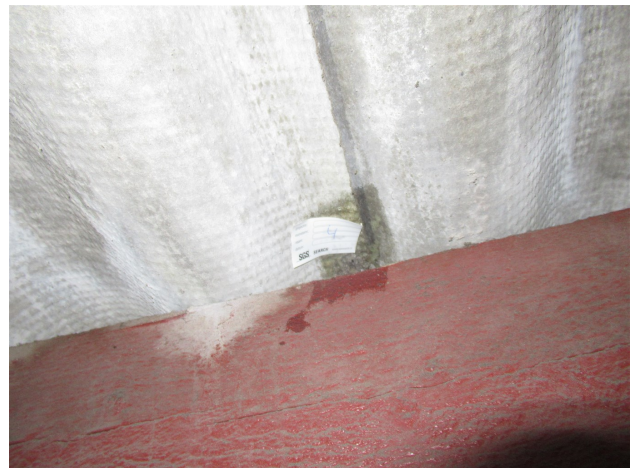
Na optische analyse bleek het materiaal geen asbestvezels te bevatten in een percentage boven de detectiegrens van 0,1% w/w.

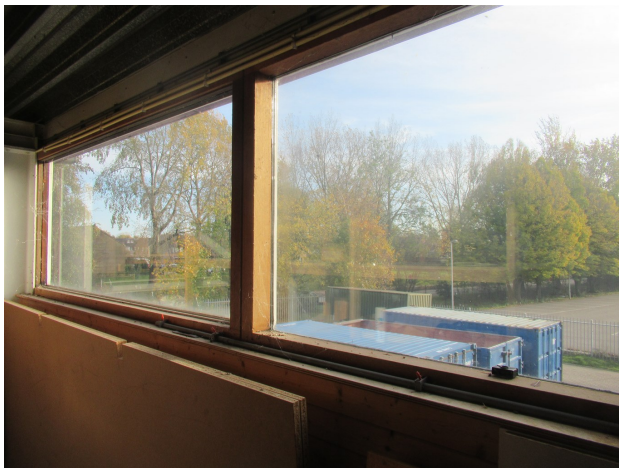
Ruimte 1.68

Na optische analyse bleek het materiaal geen asbestvezels te bevatten in een percentage boven de detectiegrens van 0,1% w/w.

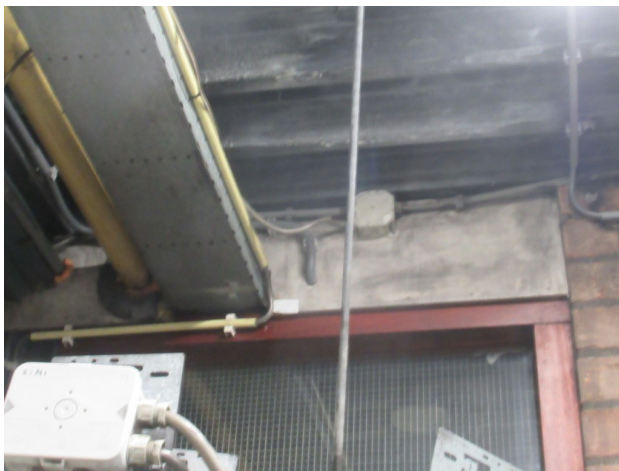
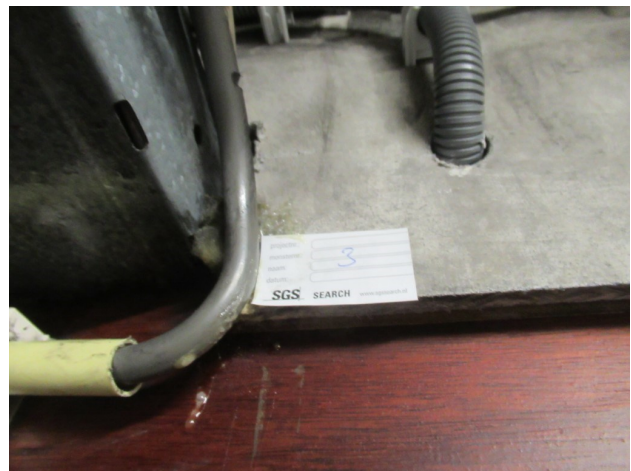
| Bron | Bron/ruimte | Saneringsklasse | Conclusie/Aanbeveling |
|---|---|---|---|
| 6 | Plaatmateriaal/<br>Ruimte 1.66A | 2 | Het materiaal is niet beschadigd en betreft een niet hechtgebonden toepassing. De kans op vezelemisatie uit het materiaal bij normaal gebruik van de ruimte is gering. Op korte termijn saneren is niet noodzakelijk, geadviseerd wordt het materiaal vóór sloop- of renovatiewerkzaamheden te saneren. |

Saneren met de best bestaande technieken

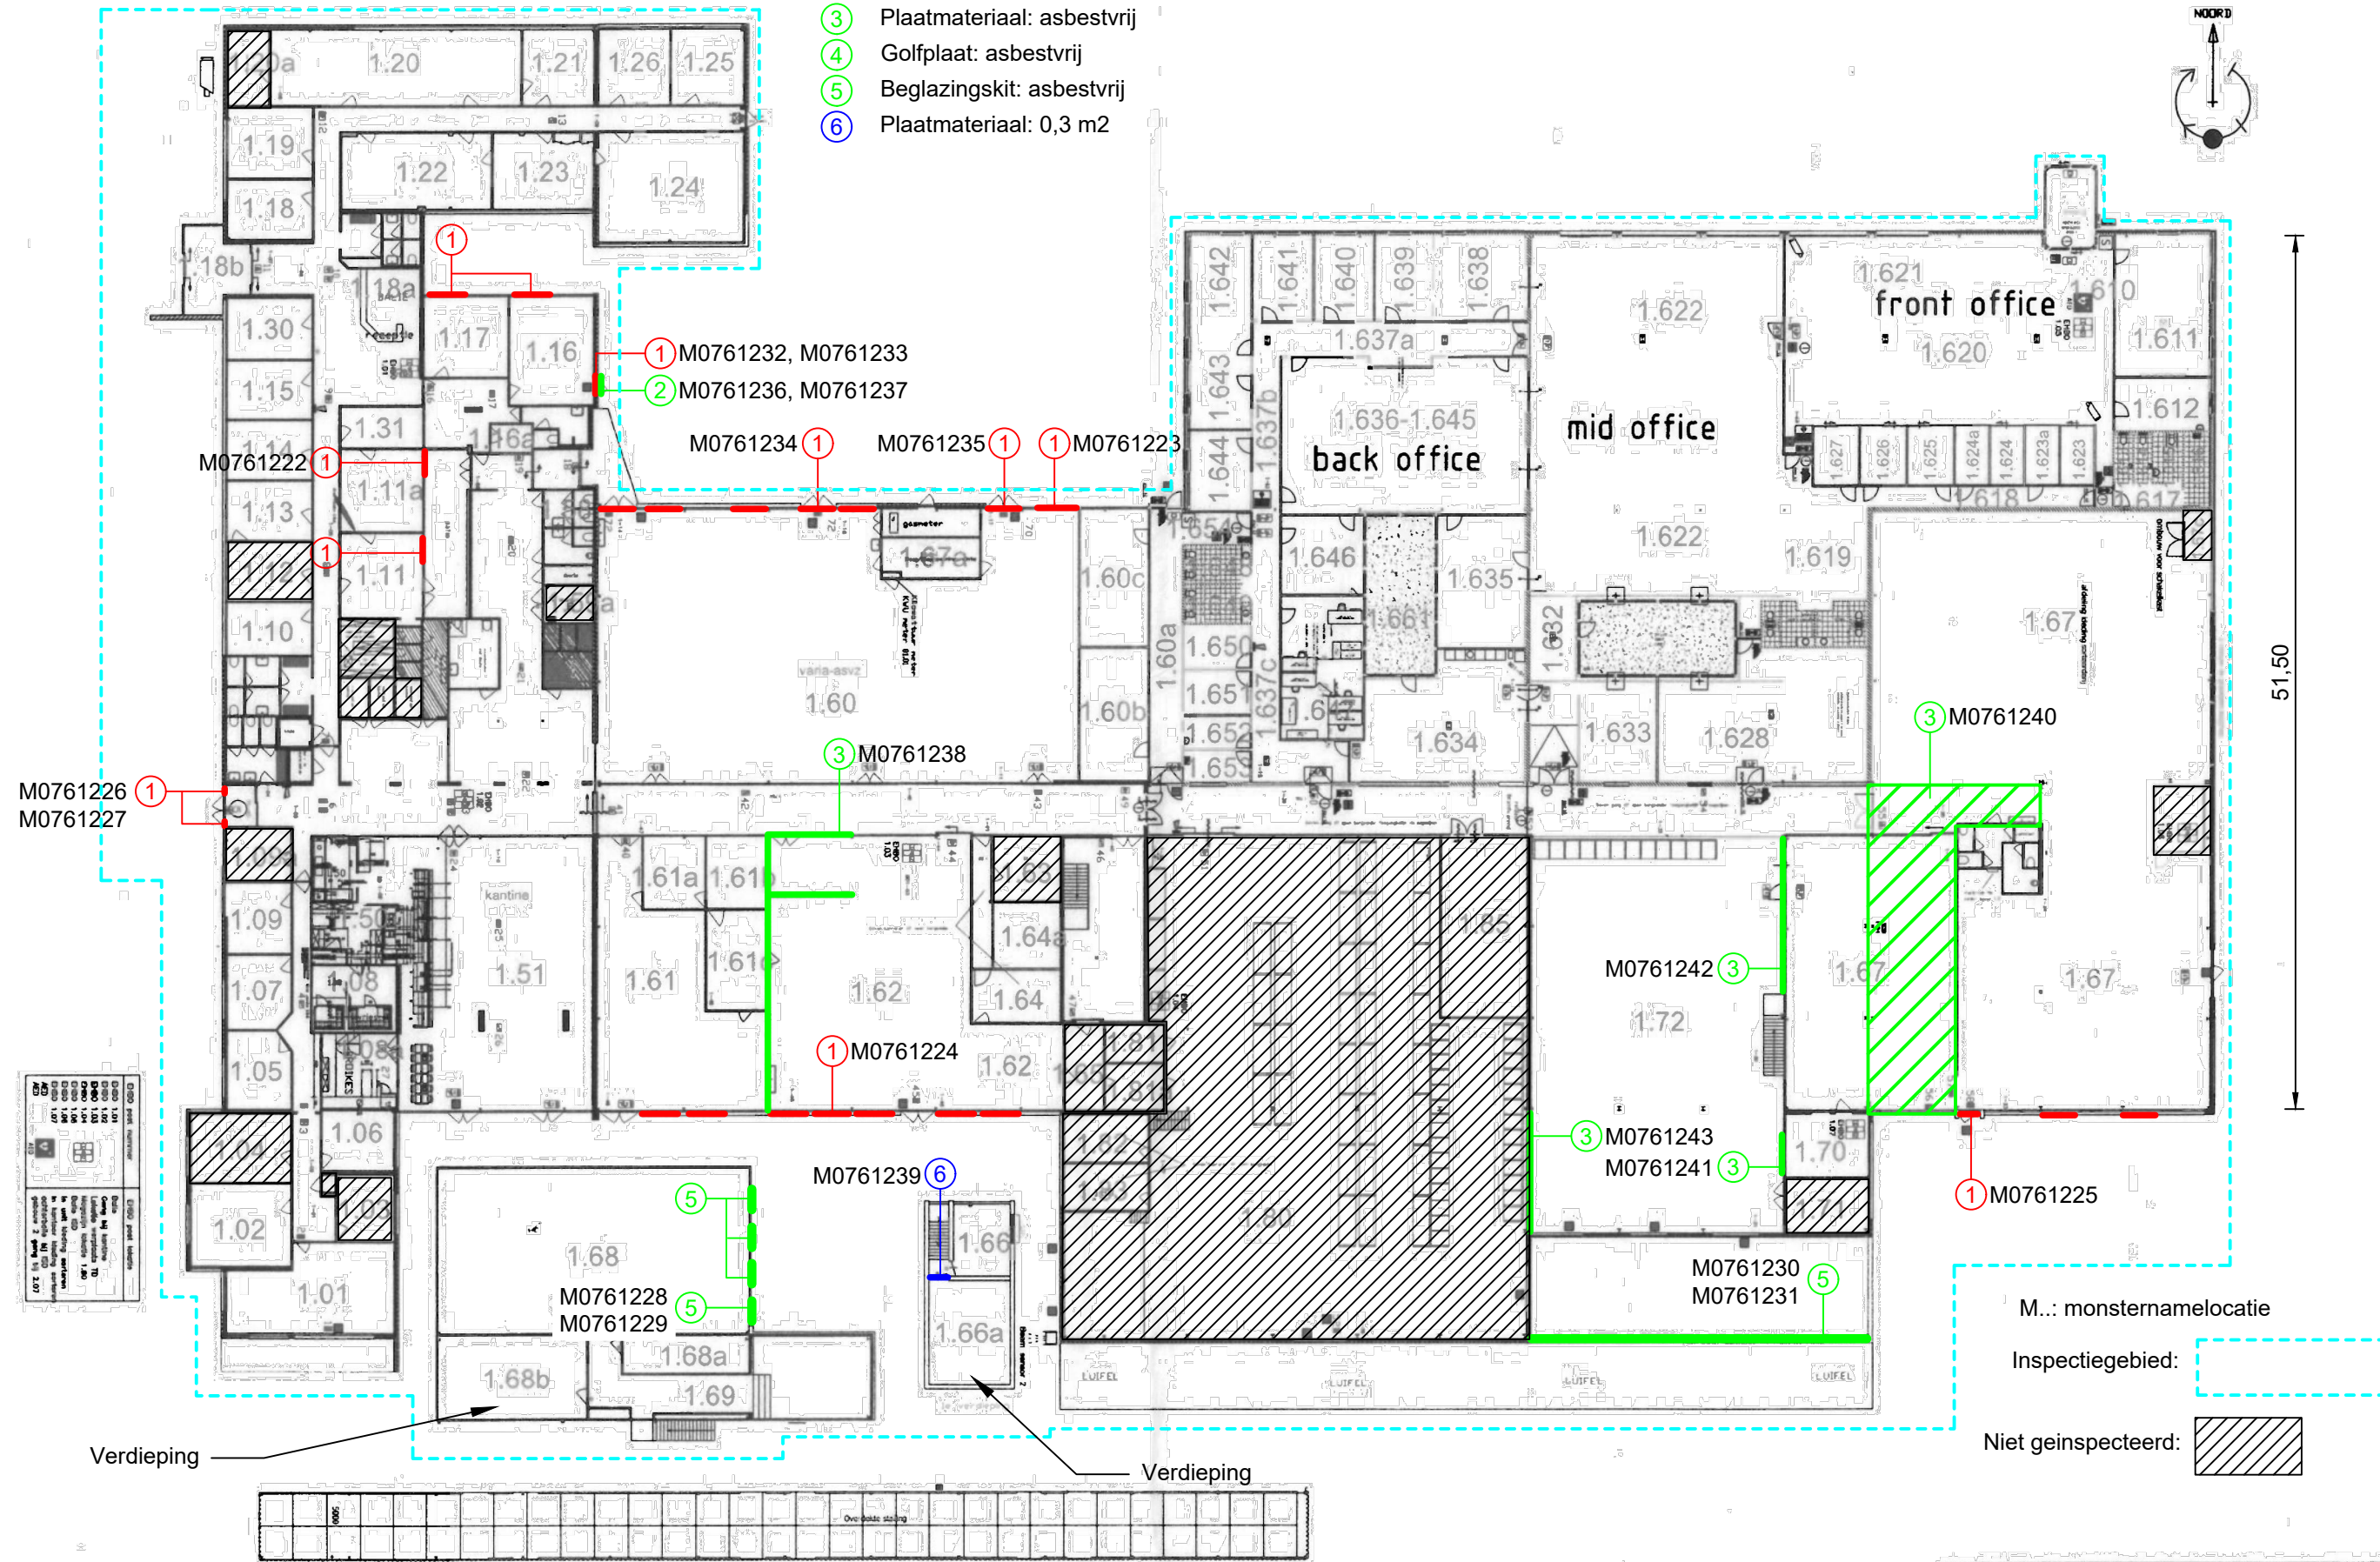
- ① Beglazingskit: 191,2 m
- ② Stopverf: asbestvrij
- ③ Plaatmateriaal: asbestvrij
- ④ Golfplaat: asbestvrij
- ⑤ Beglazingskit: asbestvrij
- ⑥ Plaatmateriaal: 0,3 m2
