## ASBESTINVENTARISATIE

| Adres onderzoekslocatie: | Zanddonkweg 14 te Waalwijk |
| | Bedrijfshal - Verstiging van Baanbrekers |
| Datum rapport: | 23-03-2023 |

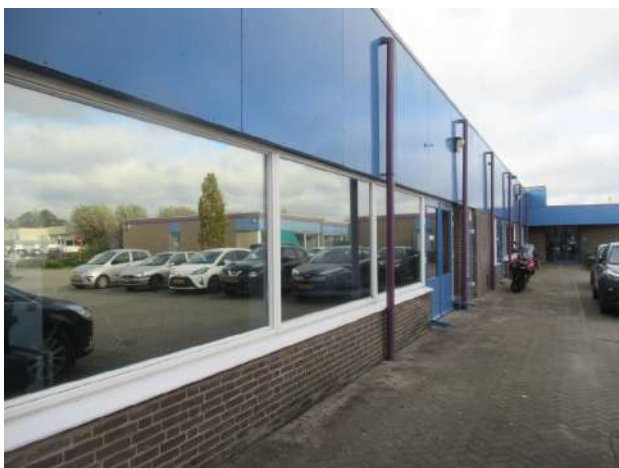
Betreft beglazingskit bij oude ramen en deuren, rondom de beglazing. Bij het destructieve onderzoek is de beglazingskit ook aangetoond in de afgetimmerde ramen op de 1e etage. In een kantoor is de beglazingskit in een binnensituatie aanwezig (5 m).

Buitengevel, raam

Op korte termijn saneren is niet noodzakelijk, geadviseerd wordt het materiaal vóór sloop- of renovatiewerkzaamheden te saneren.

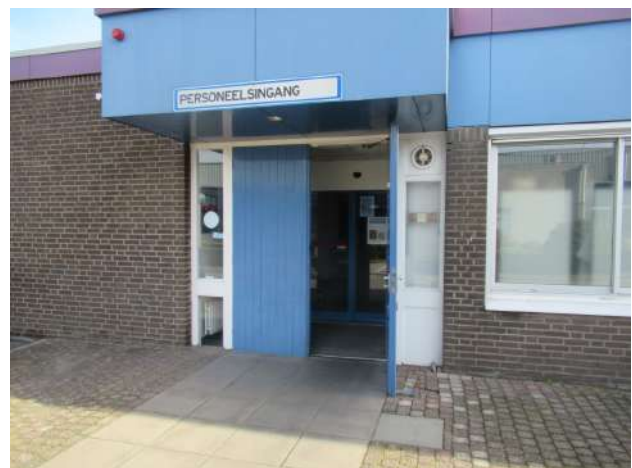
Personeelsingang, raam

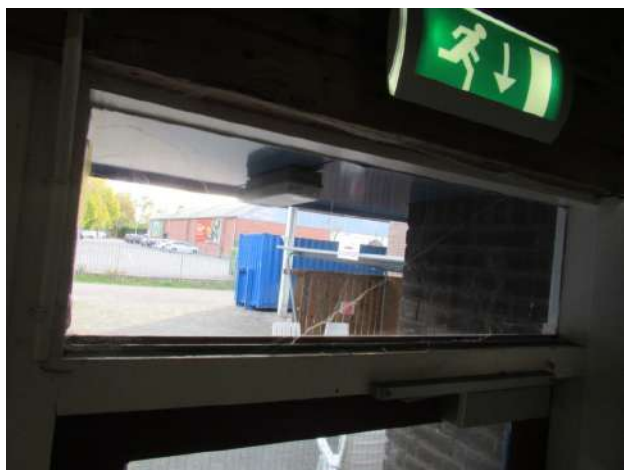
Ruimte 1.67, raam

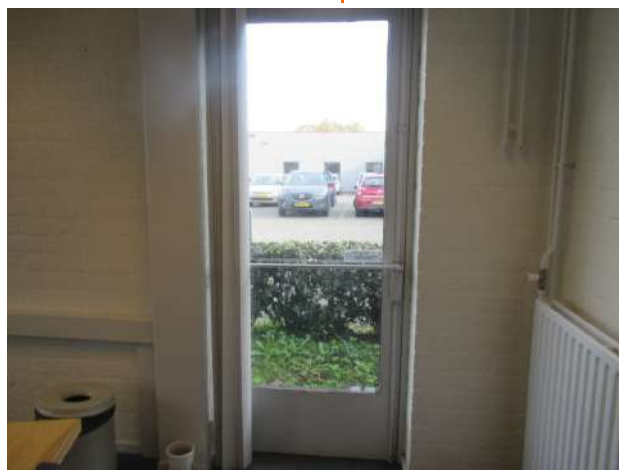
Ruimte 1.16, deur

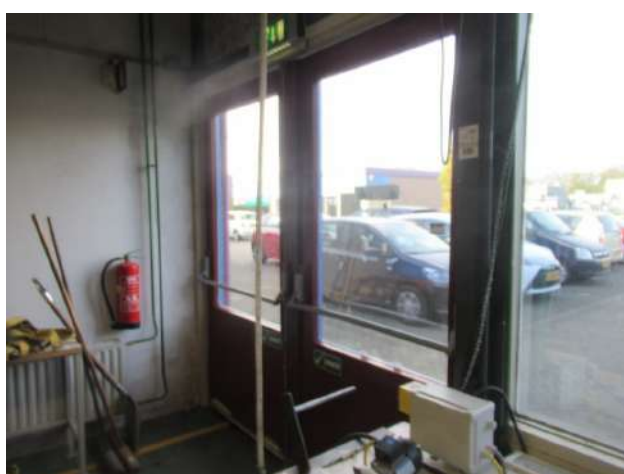
Ruimte 1.60, deur

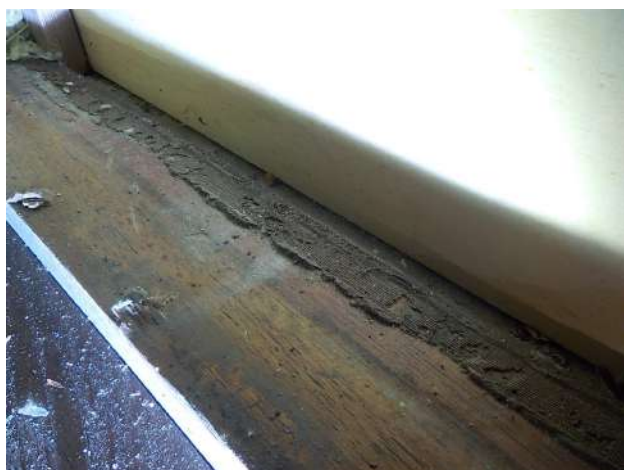
Beglazingskit 1 bij reeds verwijderde en afgetimmerde ramen

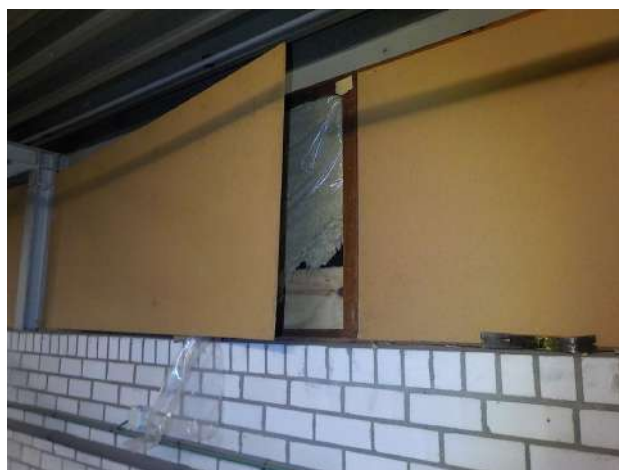
Afgetimmerde ramen op 1e etage

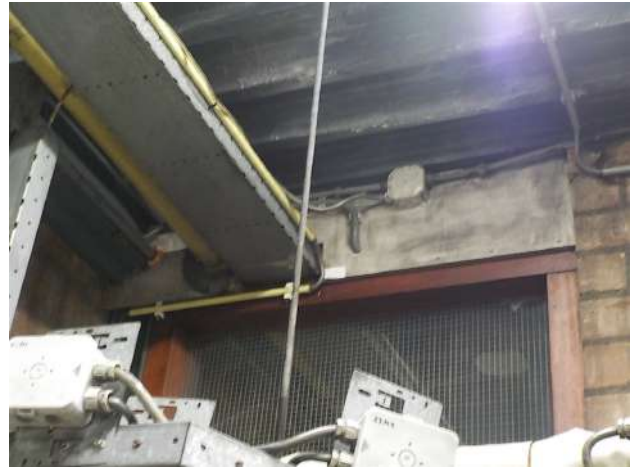
Zijde cv-ruimte, met asbestplaat op een houtplaat gemonteerd

Saneren met de best bestaande technieken

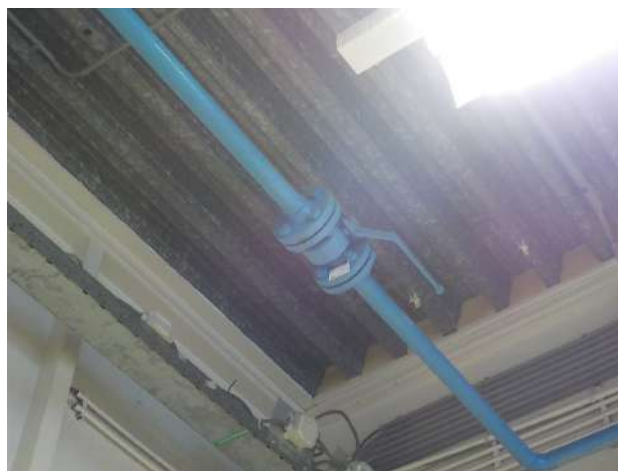
Asbesthoudende pakkingen bij de persleiding (blauw)

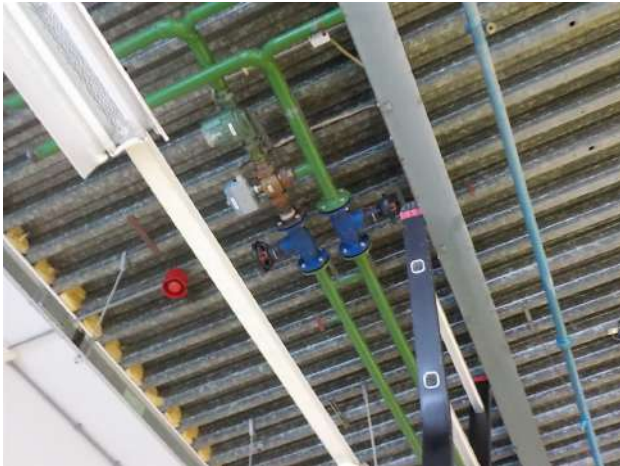
Asbesthoudende pakkingen bij de cv-leidingen (groen)

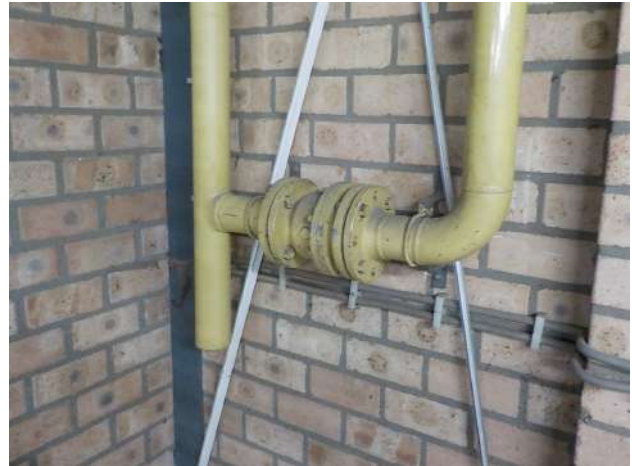
Asbestpakkingen in de gasleiding (in trappenhuis naar cv-ruimte)

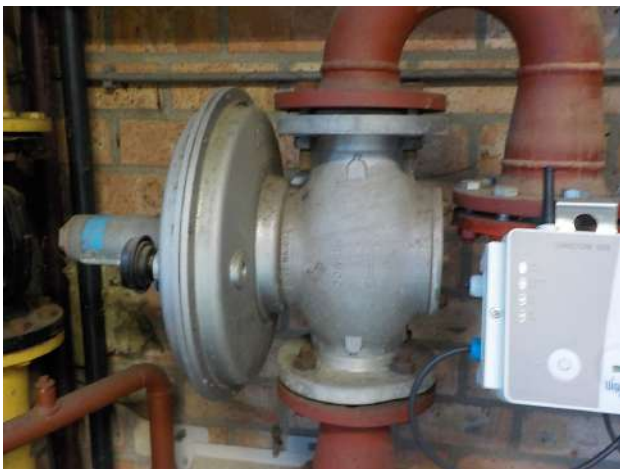
2 asbestpakkingen in de gasdrukkelep

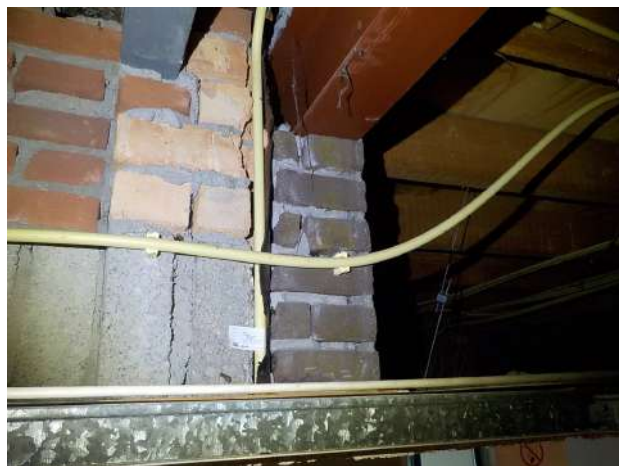
Loderiet in voormalige buitenmuur, nu in pandig (bij personeelsentree)

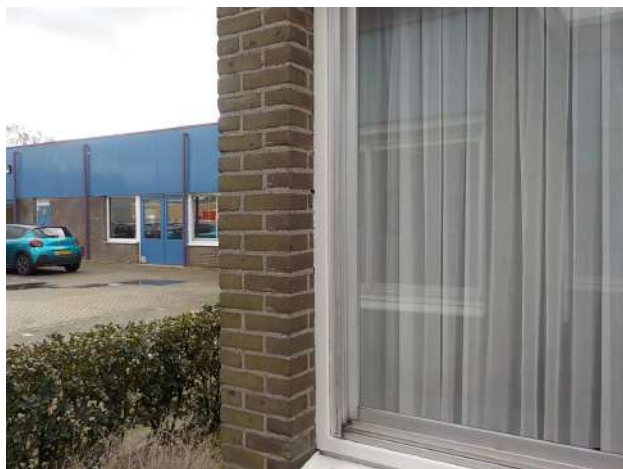
Loderiet in spouw naast kozijn

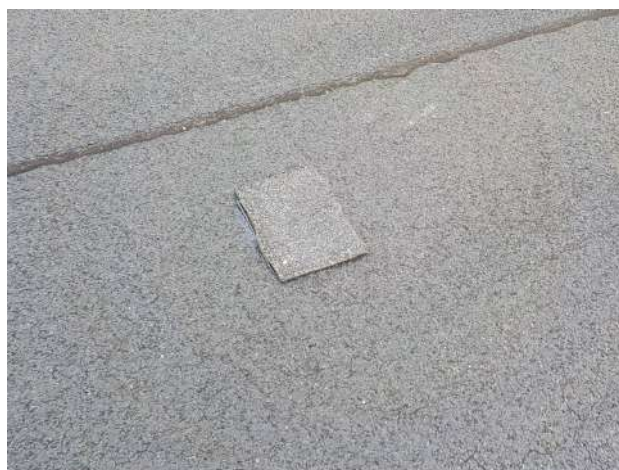
De monsternamelocaties zijn afgedekt met bitumen en dakleer

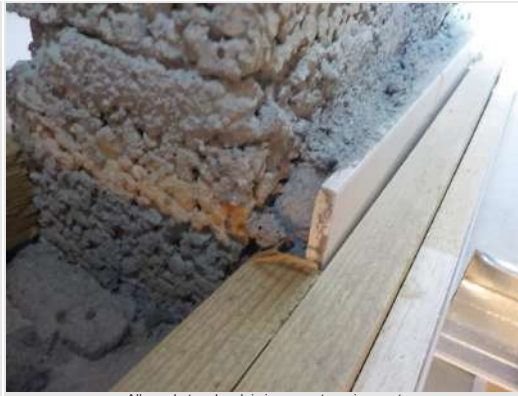
Alle oude tegelwerk is in cementspecie gezet

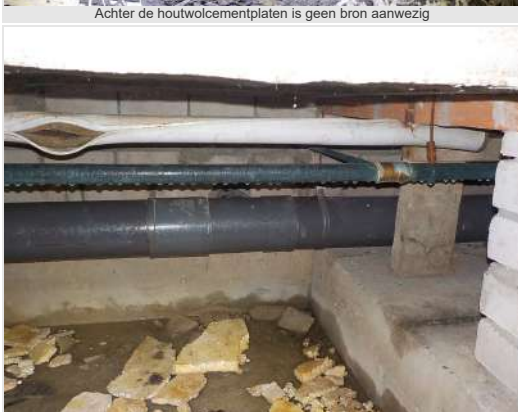
Riolering in kruipruimte: pvc

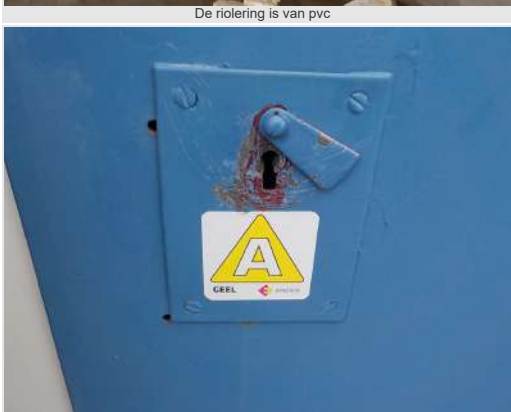
De traforuimte bevat asbestonderdelen

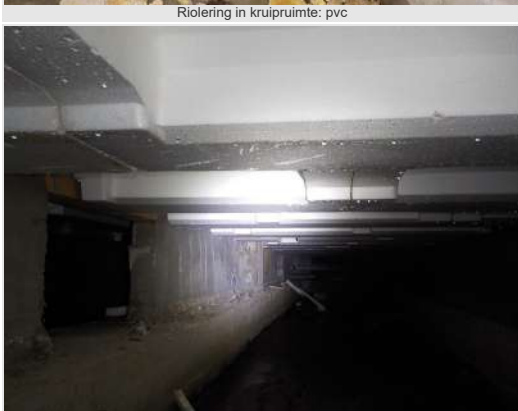
Kruipruimte, geen asbestbronnen
