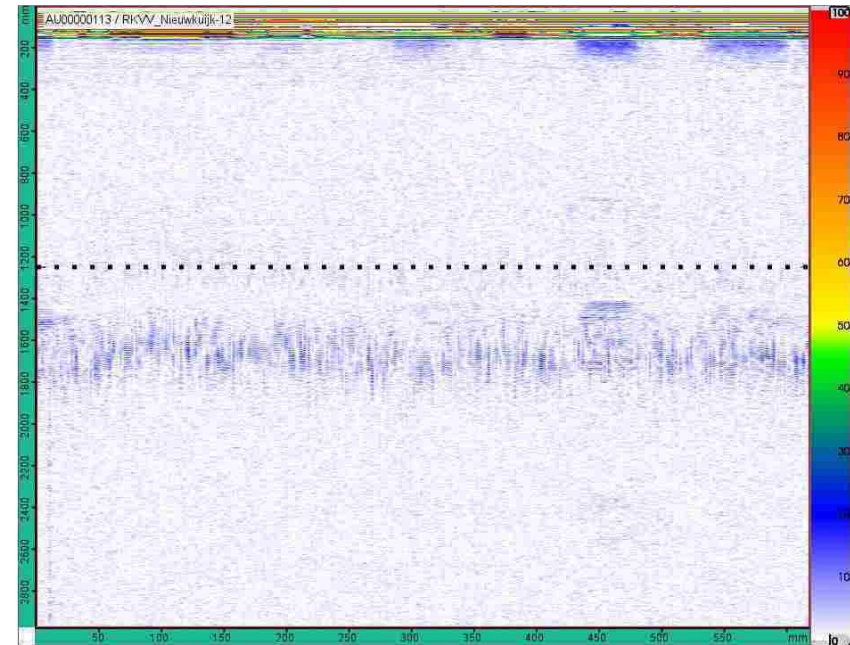
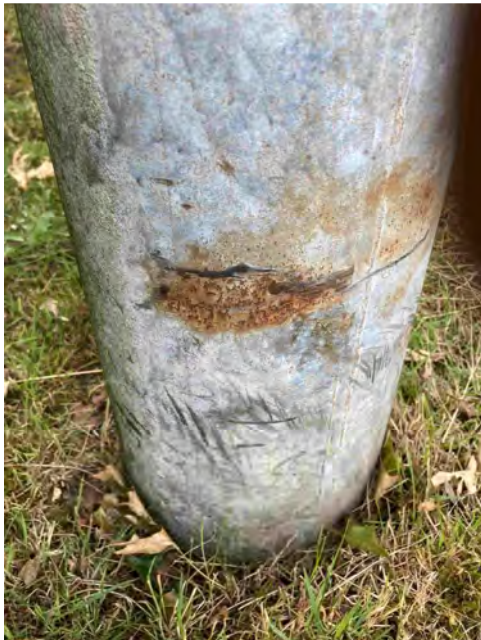
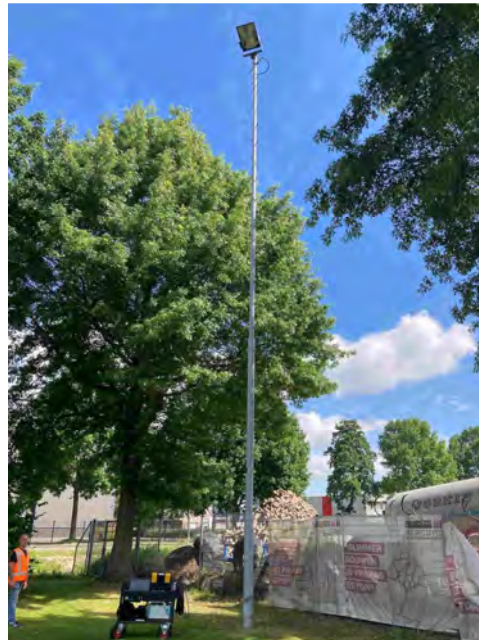
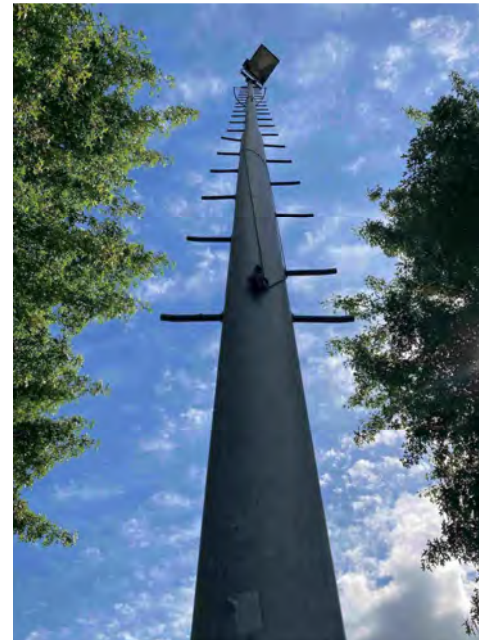
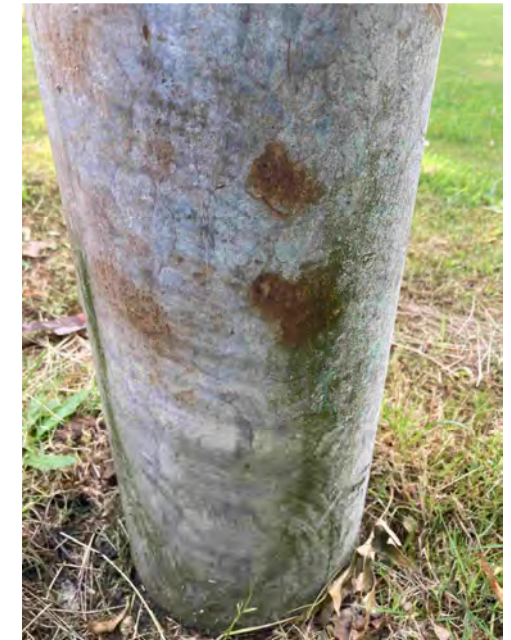
**Plan-Mast-Nr.:** 12

- Der Mast hat Oberflächenkorrosion am Erdeintritt
- Der Mast ist mit Steigeisen versehen
- Korrosionsschutz anbringen
