| <b>Prüfauftrag:</b> | AU00000112 | | |
| <b>Kunde:</b> | Gemeente Heusden | | |
| <b>Ort:</b> | Vlijmen | | |

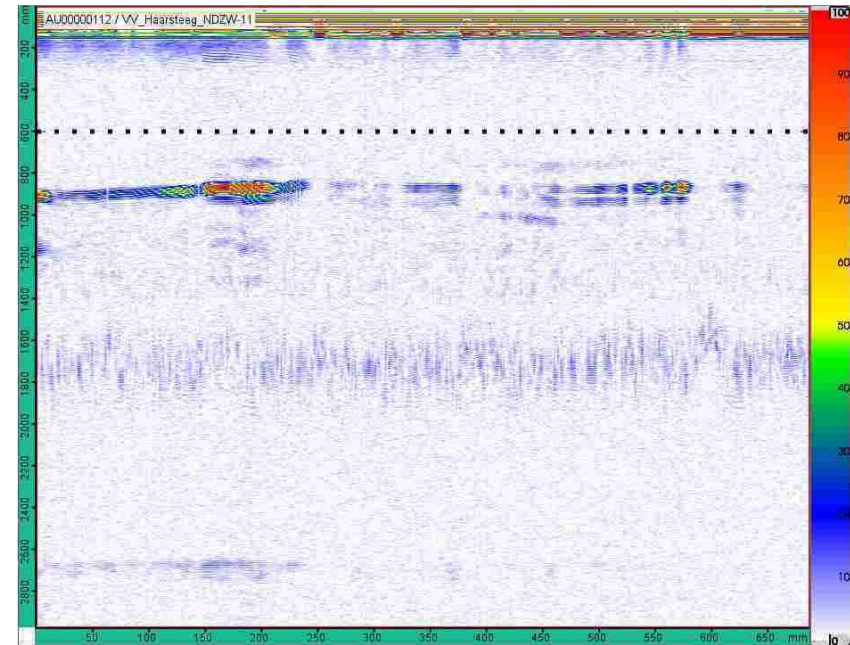
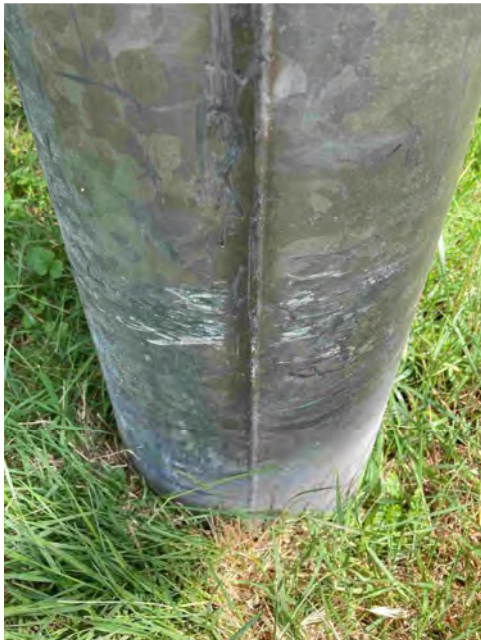
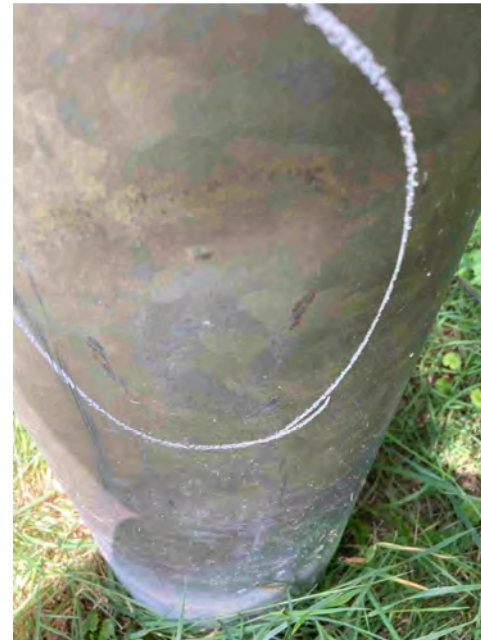
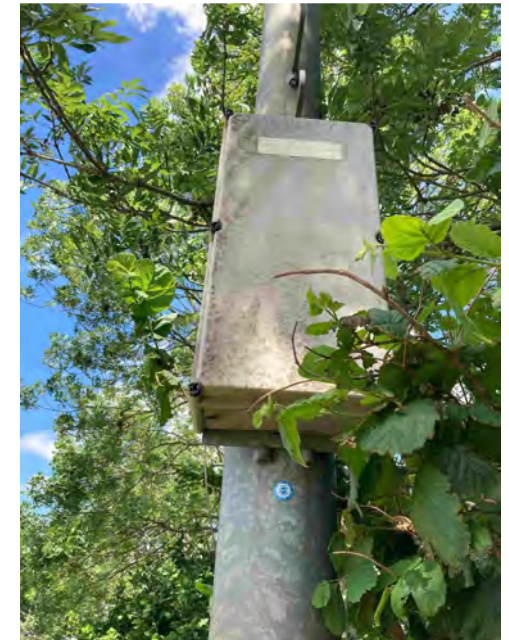
- Der Mast hat eine tiefe Delle in Höhe von 530 mm
