**Prüfauftrag:** AU00000111

**Kunde:** Gemeente Heusden

**Bezirk:** SC Elshout Voetbal

**Strasse:** Dekkerseweg 17

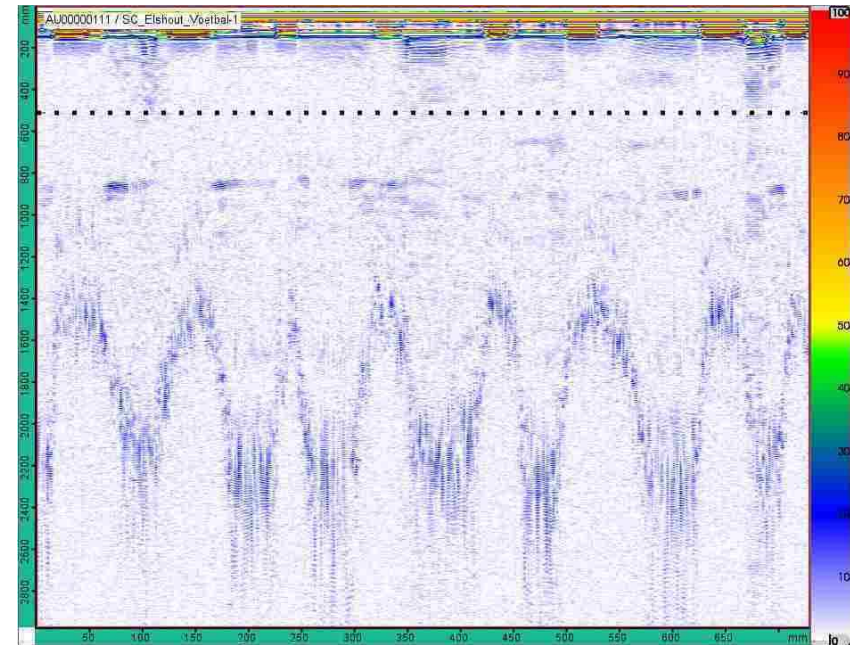
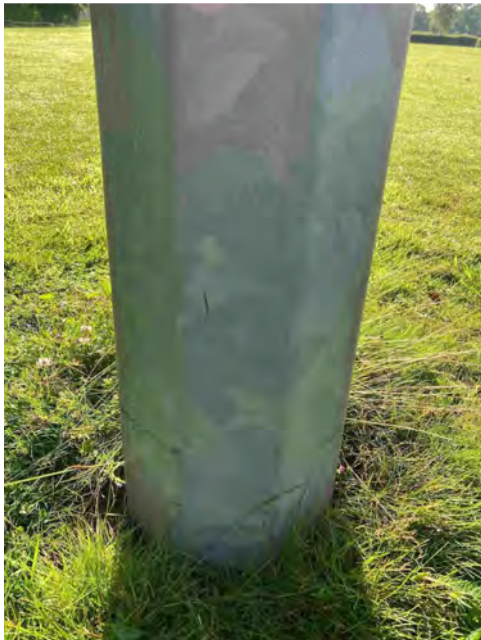
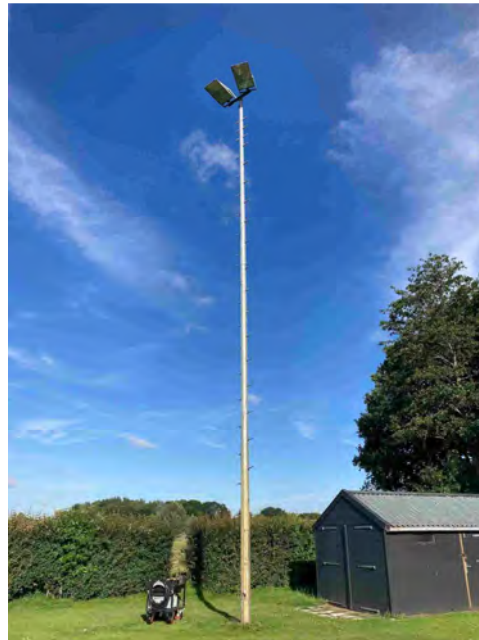
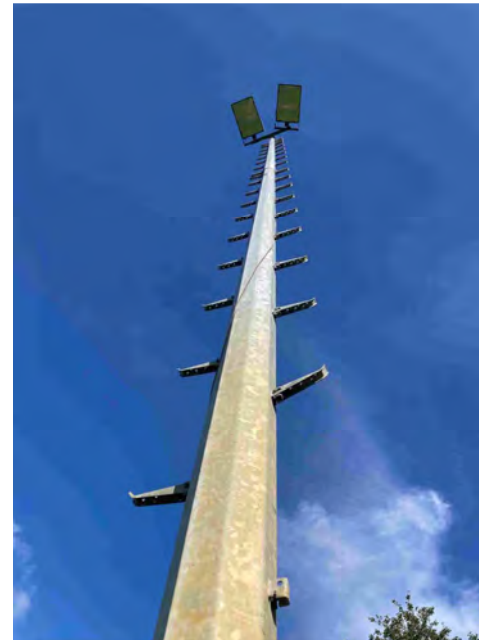
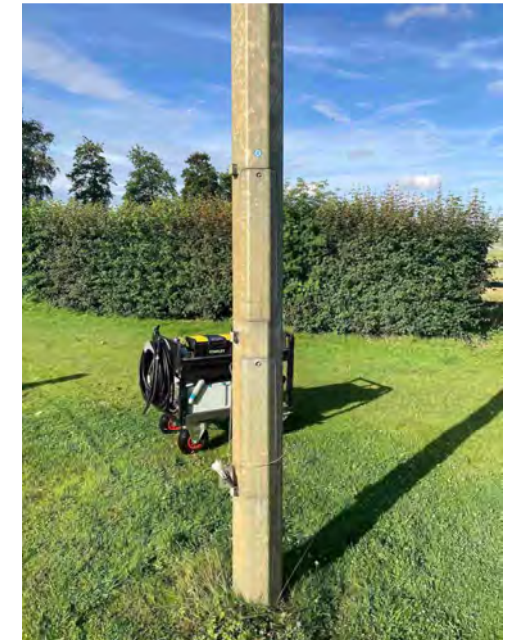
**Mast ID:** 6792

- Der Mast ist mit Steigeisen versehen
- Der Mast hat zwei Masttüren, die zweite Tür am 1280 mm

**Erdeintritt [mm]:** 510

**Wandstärke [mm]:** 4,2

**Voraussichtliche** 2028

**Sanieren**

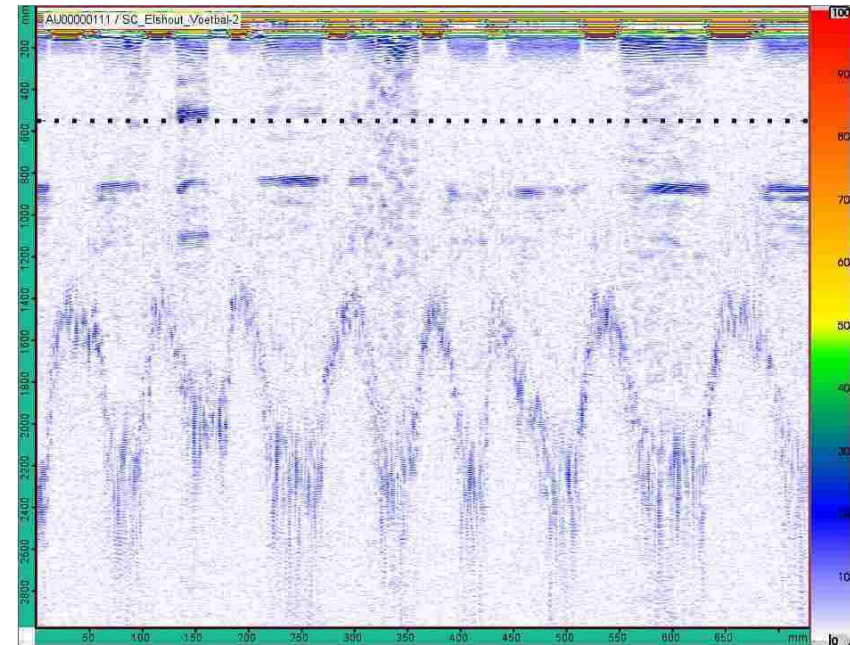
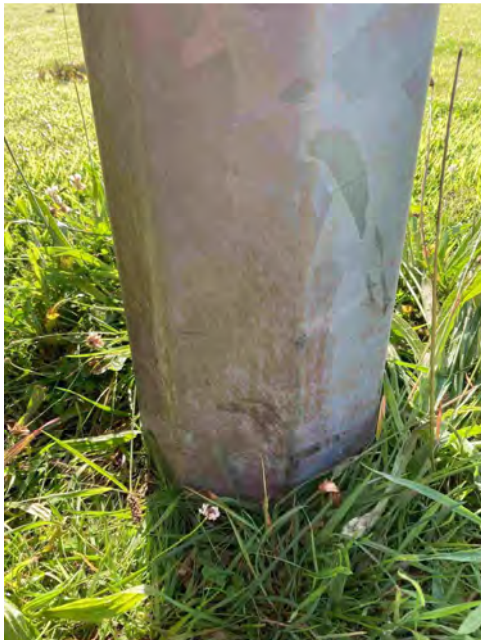
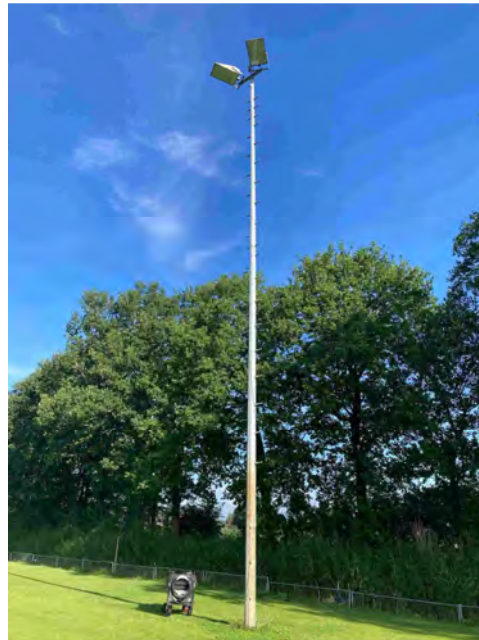
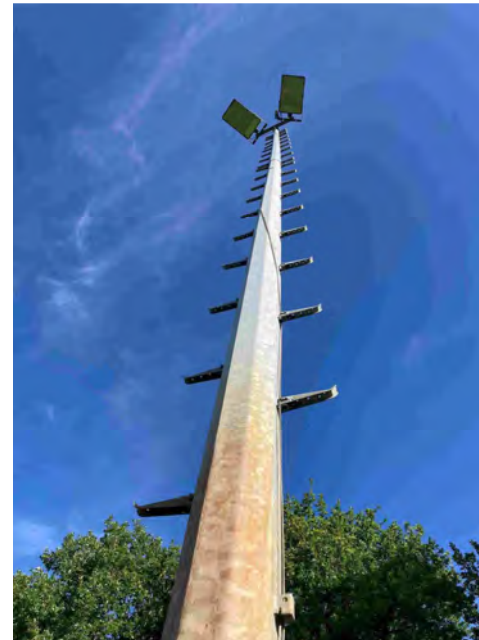
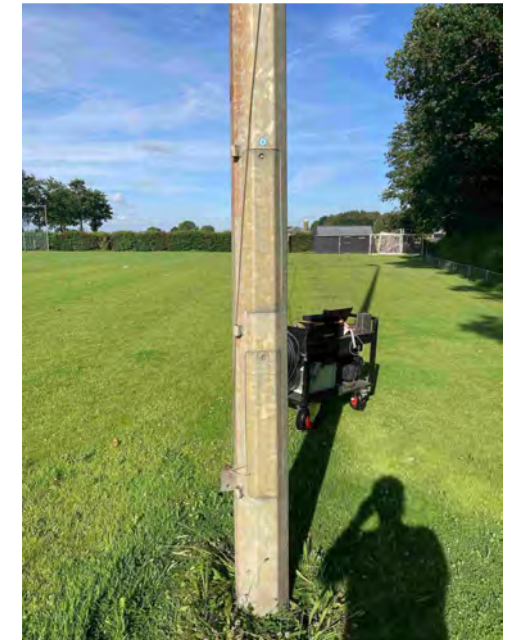
| <b>Mast ID:</b> | 6793 | <b>Erdeintritt [mm]:</b> | 550 |

| <b>Plan-Mast-Nr.:</b> | 2 | <b>Wandstärke [mm]:</b> | 4,1 |
| <b>GPS-Position:</b> | N 51,70267 E 05,15288 | <b>Voraussichtliche Betriebssicherheit bis:</b> | 2028 |
| <b>Bemerkungen:</b> | <ul style="list-style-type: none"> <li>- Der Mast ist mit Steigeisen versehen</li> <li>- Der Mast hat zwei Masttüren, die zweite Tür am 1310 mm</li> </ul> | | |

| <b>Sanieren</b> | | | |

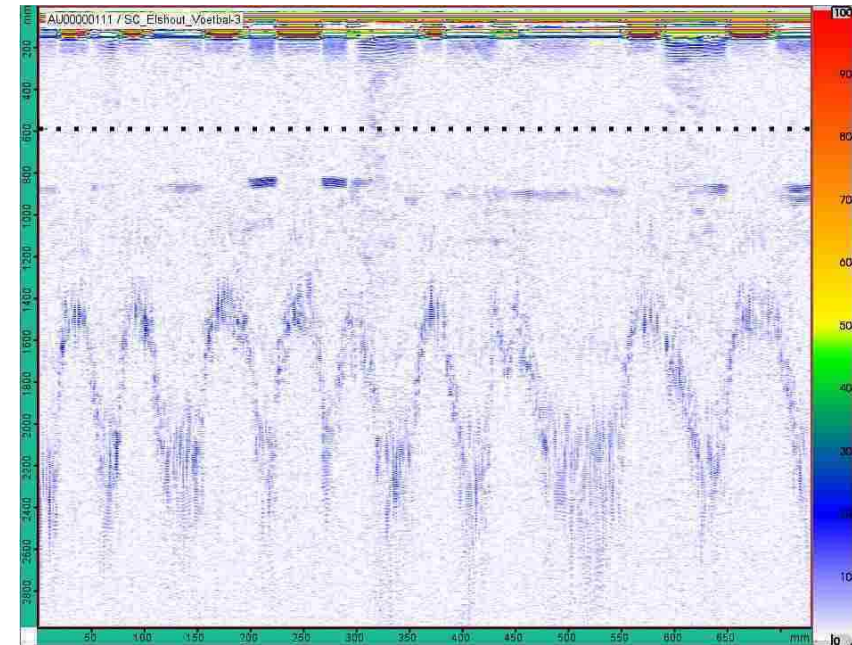
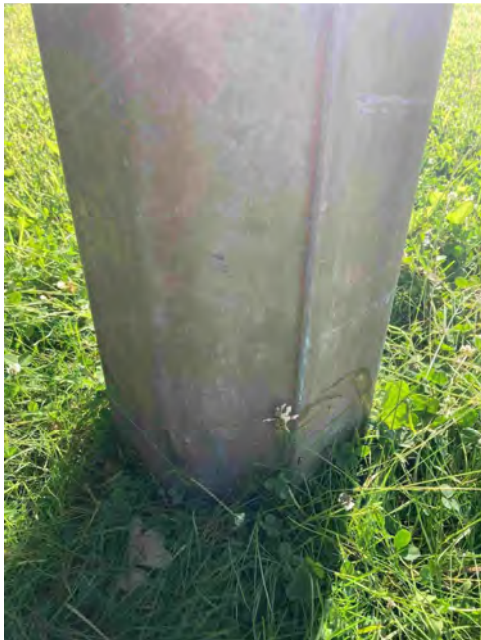
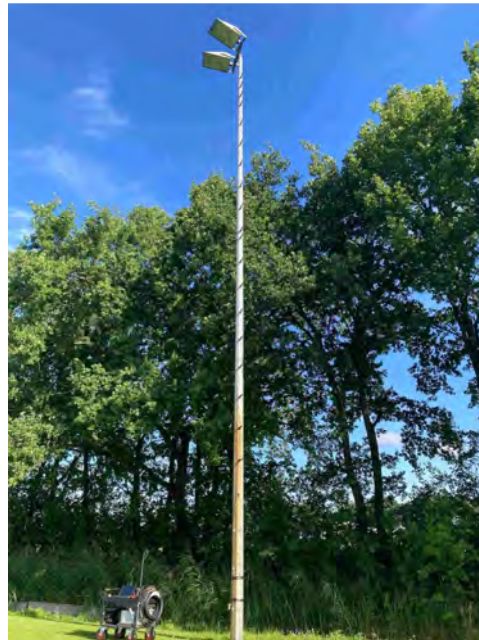
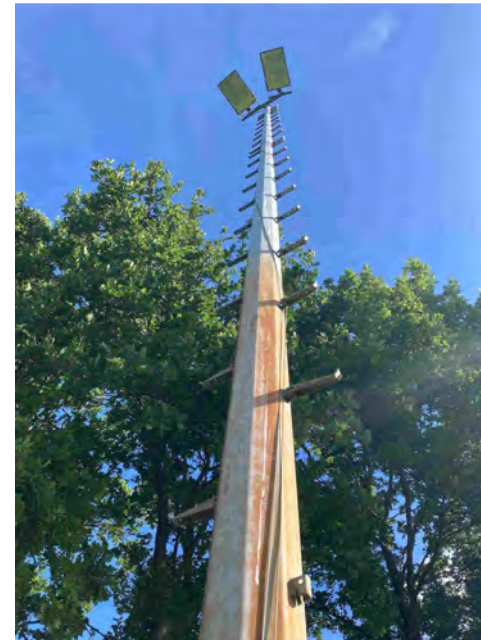
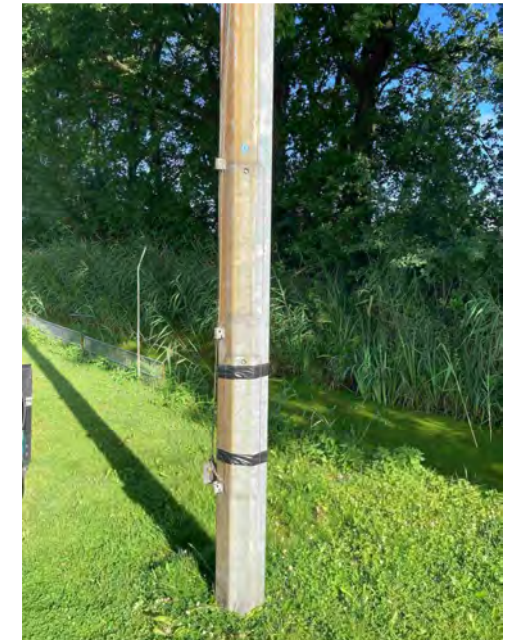
| <b>Mast ID:</b> | 6794 | <b>Erdeintritt [mm]:</b> | 590 |

| <b>Plan-Mast-Nr.:</b> | 3 | <b>Wandstärke [mm]:</b> | 4,1 |
| <b>GPS-Position:</b> | N 51,70282 E 05,15361 | <b>Voraussichtliche Betriebssicherheit bis:</b> | 2028 |
| <b>Bemerkungen:</b> | <ul style="list-style-type: none"> <li>- Der Mast ist mit Steigeisen versehen</li> <li>- Der Mast hat zwei Masttüren, die zweite Tür am 1340 mm</li> </ul> | | |

| <b>Sanieren</b> | | | |

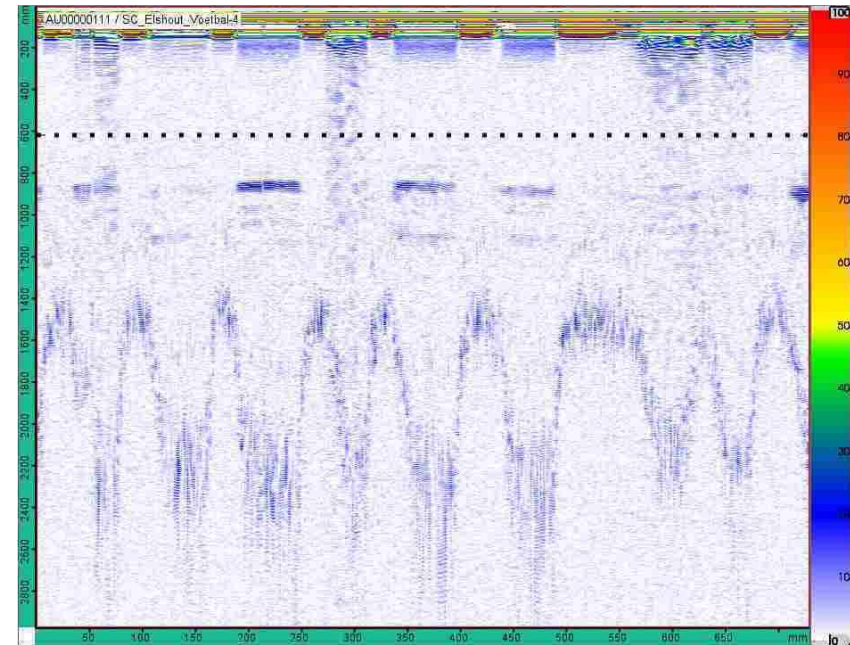
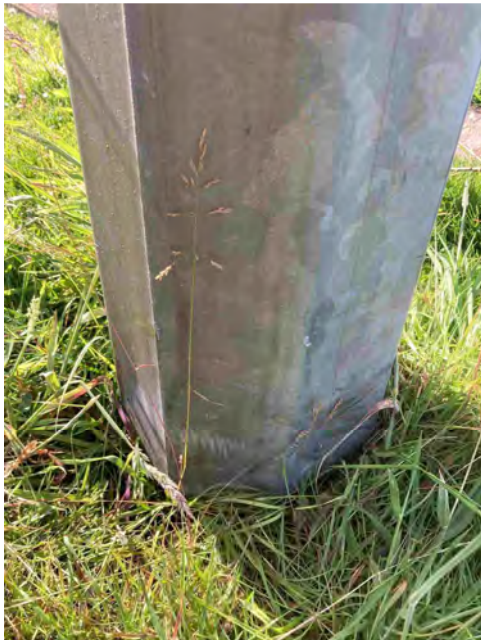
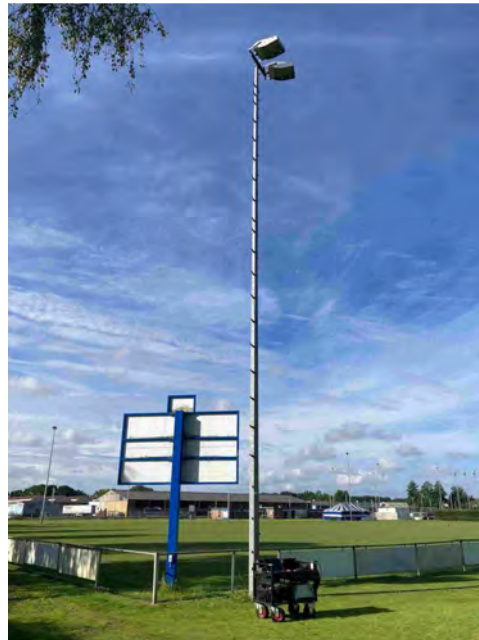
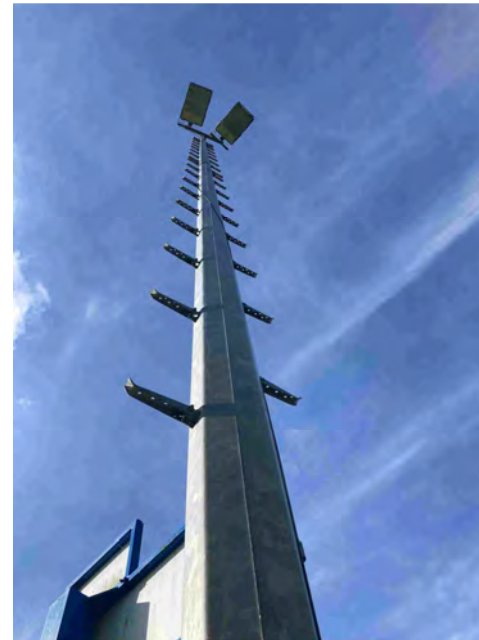
| <b>Mast ID:</b> | 6795 | <b>Erdeintritt [mm]:</b> | 620 |

| <b>Plan-Mast-Nr.:</b> | 4 | <b>Wandstärke [mm]:</b> | 4,1 |
| <b>GPS-Position:</b> | N 51,70212 E 05,15396 | <b>Voraussichtliche Betriebssicherheit bis:</b> | 2028 |
| <b>Bemerkungen:</b> | <ul style="list-style-type: none"> <li>- Der Mast ist mit Steigeisen versehen</li> <li>- Der Mast hat zwei Masttüren, die zweite Tür am 1370 mm</li> </ul> | | |

| <b>Sanieren</b> | | | |

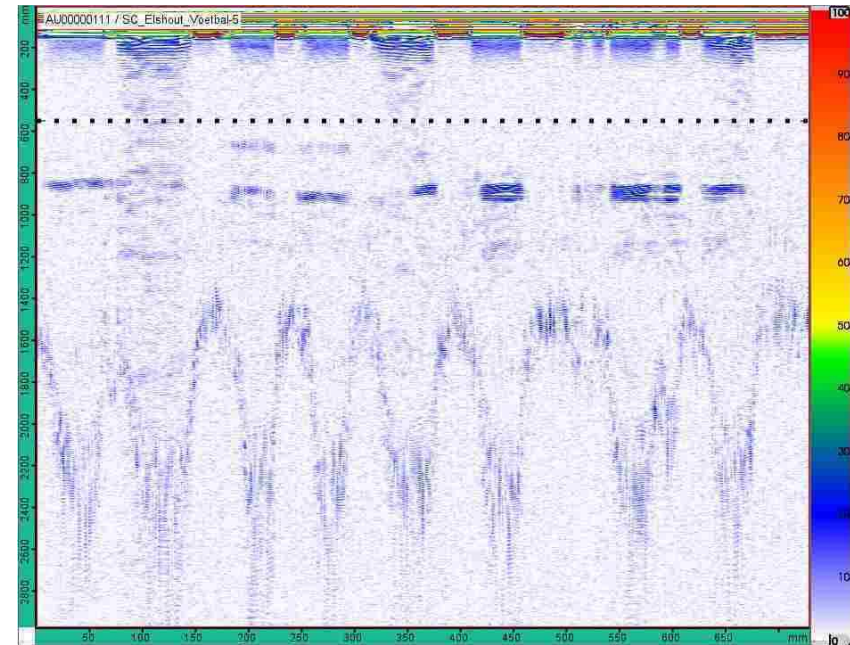
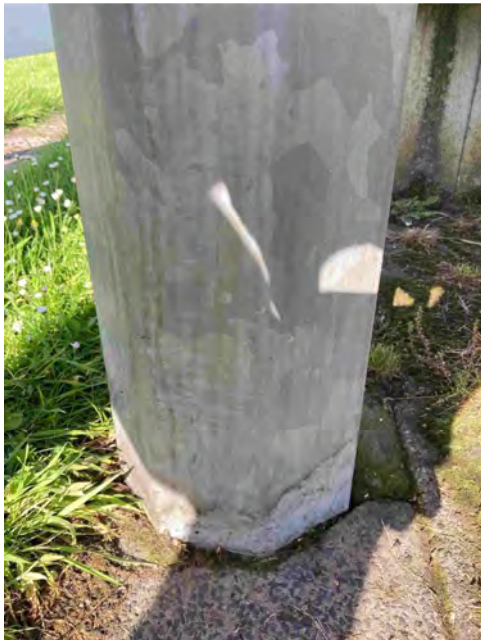
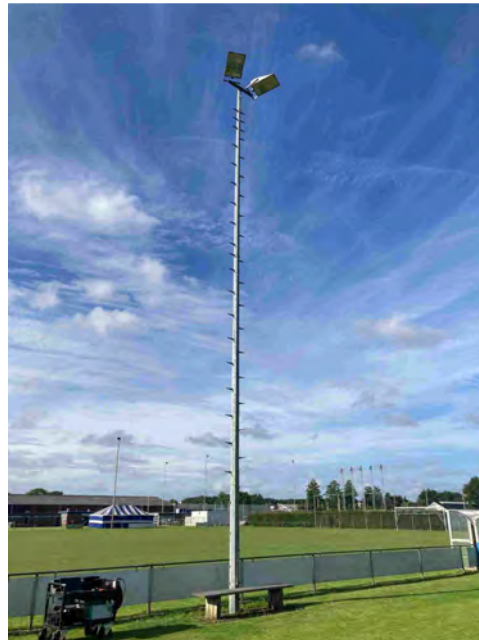
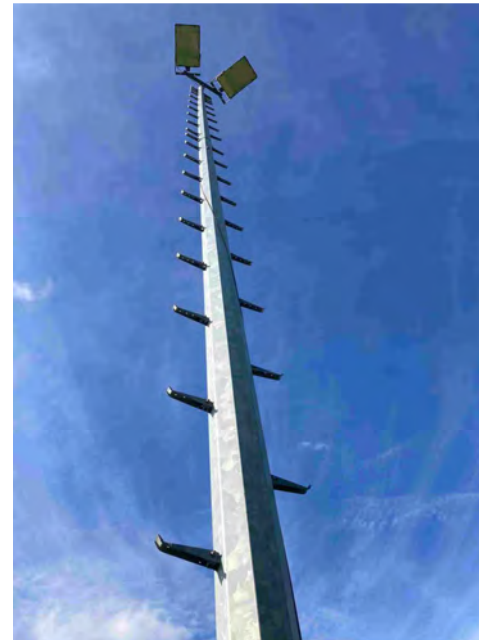
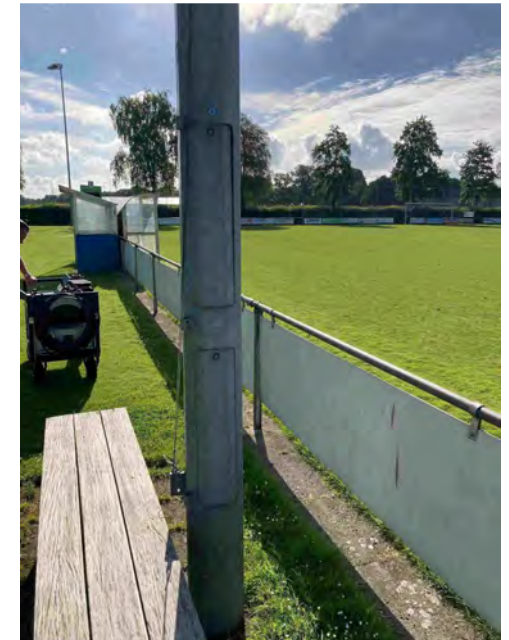
**Prüfauftrag:** AU00000111  
**Kunde:** Gemeente Heusden  
**PLZ:** 5250  
**Ort:** Vlijmen  
**Mast ID:** 6796  
**Prüftag:** 20.06.2022  
**Plan-Mast-Nr.:** 5  
**Bezirk:** SC Elshout Voetbal  
**Ort:** Elshout  
**Strasse:** Dekkerseweg 17  
**GPS-Position:** N 51,70193 E 05,15322  
**Leuchtencode:**  
**Mastart:** Mast 8-eckig  
**Sanieren**  
**Bemerkungen:**

- Der Mast ist mit Steigeisen versehen
- Der Mast hat zwei Masttüren, die zweite Tür am 1300 mm

**Erdeintritt [mm]:** 550  
**LPH [m]:** 14,8  
**Wandstärke [mm]:** 4,2  
**Umfang / D [mm]:** 730  
**Anbauten:**  
**Ersetzen:**  
**Voraussichtliche Betriebssicherheit bis:** 2028

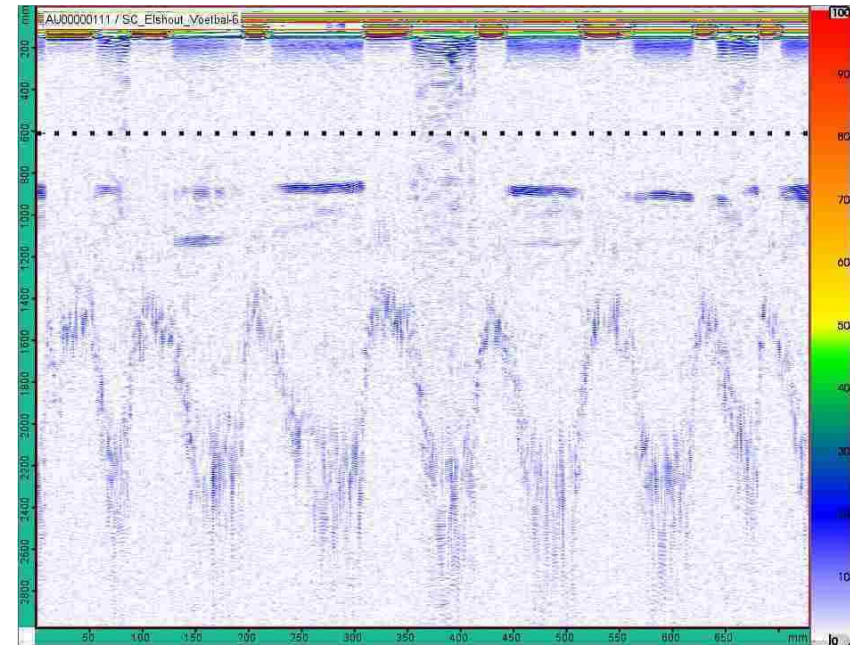
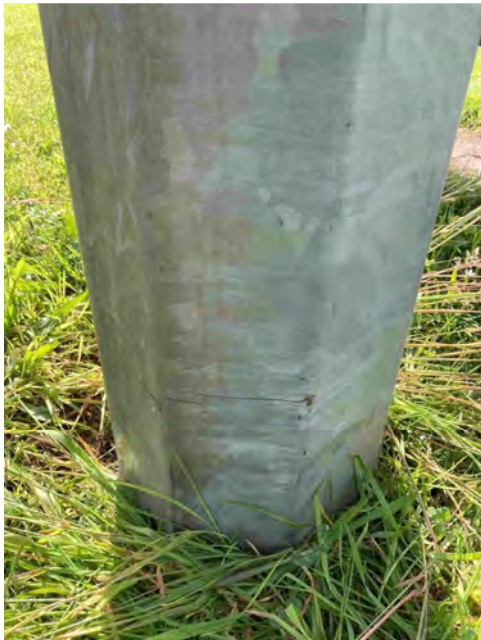
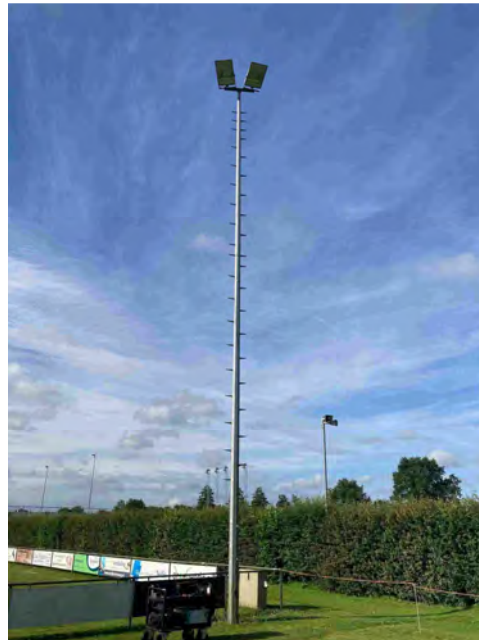
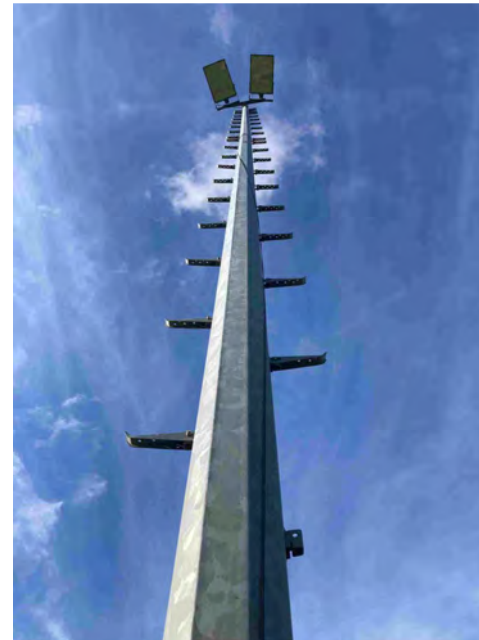
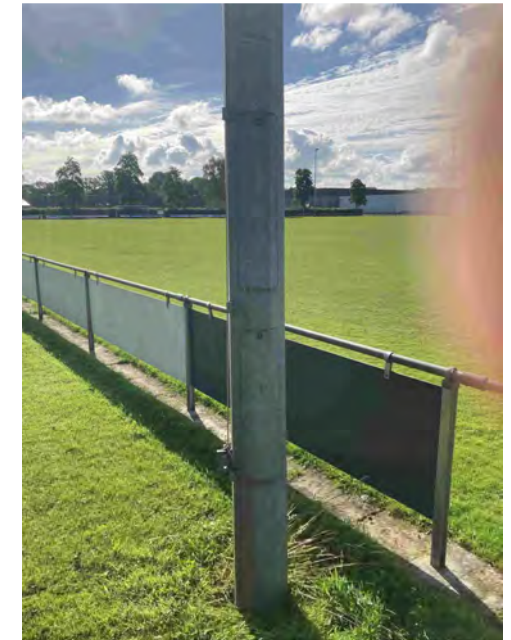
| <b>Mast ID:</b> | 6797 | <b>Erdeintritt [mm]:</b> | 610 |

| <b>Plan-Mast-Nr.:</b> | 6 | <b>Wandstärke [mm]:</b> | 4 |
| <b>GPS-Position:</b> | N 51,70181 E 05,15247 | <b>Voraussichtliche Betriebssicherheit bis:</b> | 2028 |
| <b>Bemerkungen:</b> | <ul style="list-style-type: none"> <li>- Der Mast ist mit Steigeisen versehen</li> <li>- Der Mast hat zwei Masttüren, die zweite Tür am 1360 mm</li> </ul> | | |

| <b>Sanieren</b> | | | |

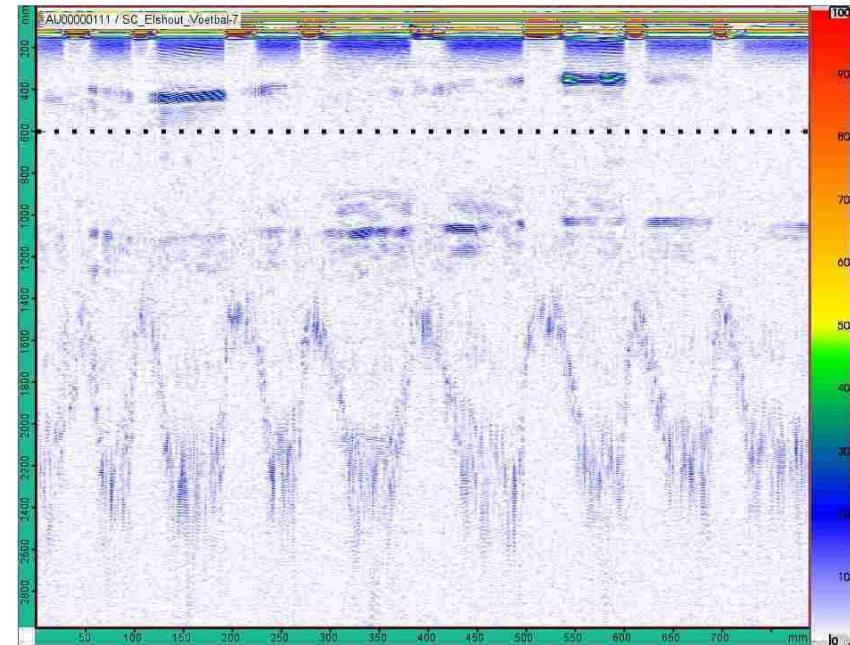
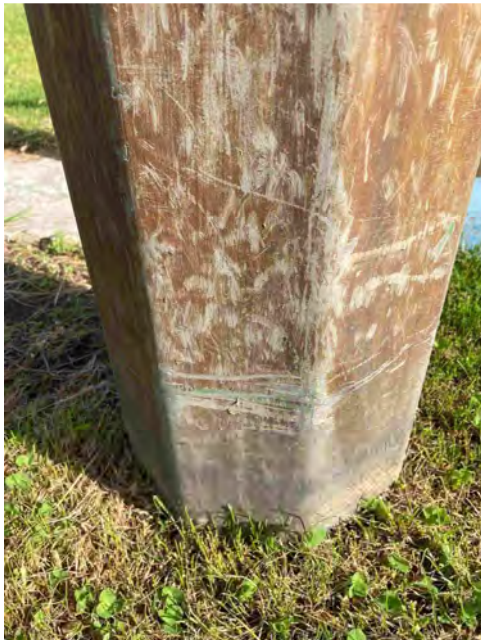
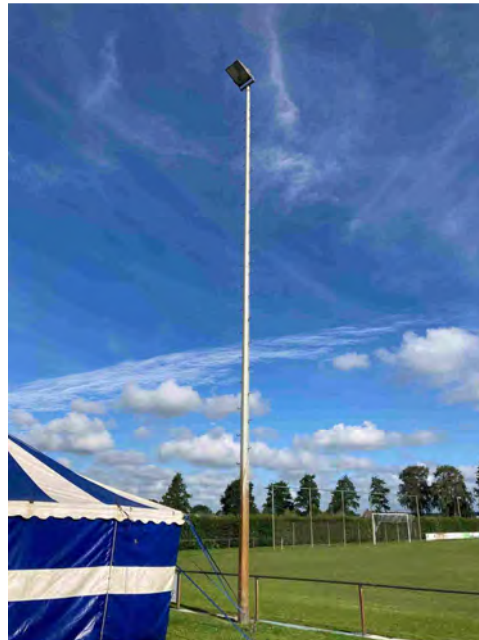
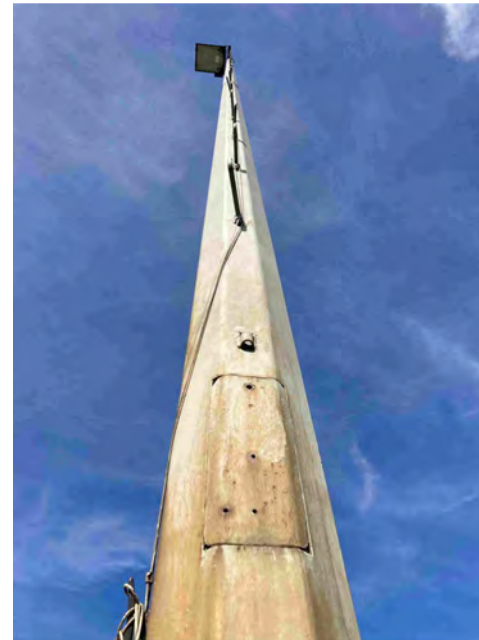
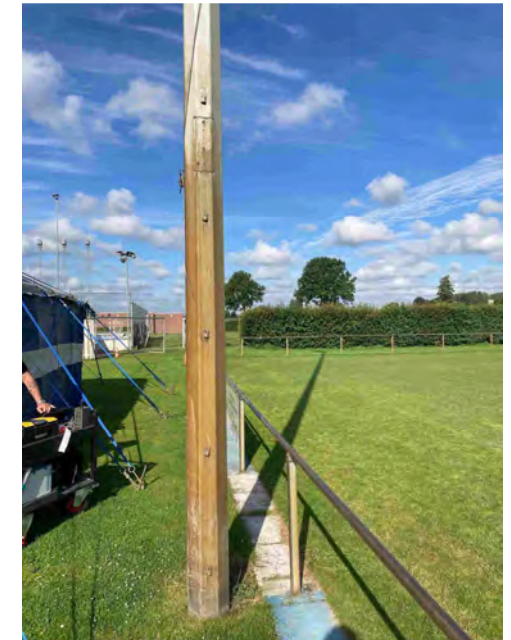
**Prüfauftrag:** AU00000111  
**Kunde:** Gemeente Heusden  
**PLZ:** 5250  
**Ort:** Vlijmen  
**Mast ID:** 6798  
**Prüftag:** 20.06.2022  
**Plan-Mast-Nr.:** 7  
**Bezirk:** SC Elshout Voetbal  
**Ort:** Elshout  
**Strasse:** Dekkerseweg 17  
**GPS-Position:** N 51,70117 E 05,15308  
**Leuchtencode:**  
**Mastart:** Mast 8-eckig  
**Sanieren**  
**Bemerkungen:** - Der Mast ist mit Steigeisen versehen  
 - Oberflächenkorrosion

**Erdeintritt [mm]:** 600  
**LPH [m]:** 15,4  
**Wandstärke [mm]:** 4,3  
**Umfang / D [mm]:** 790  
**Anbauten:**  
**Ersetzen:**  
**Voraussichtliche Betriebssicherheit bis:** 2028

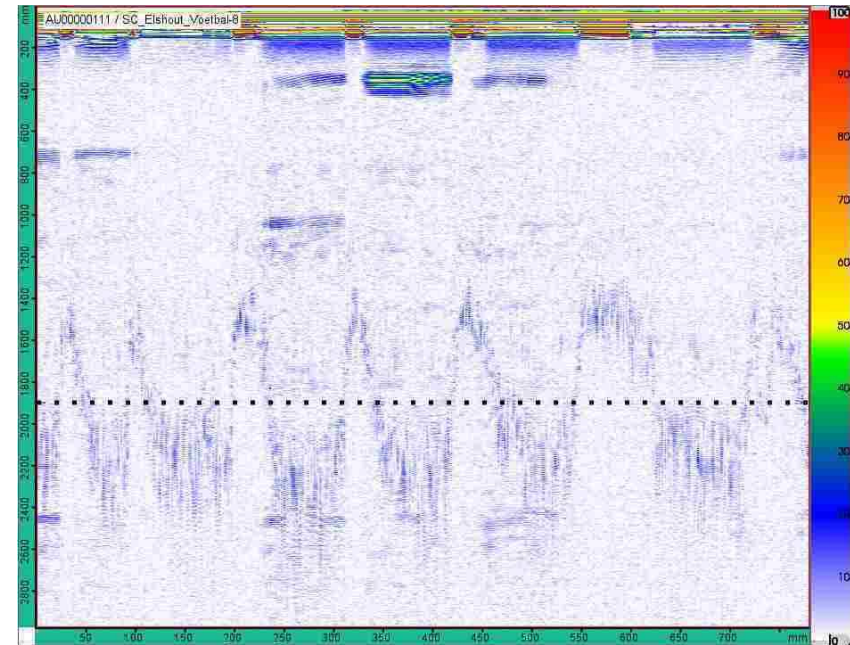
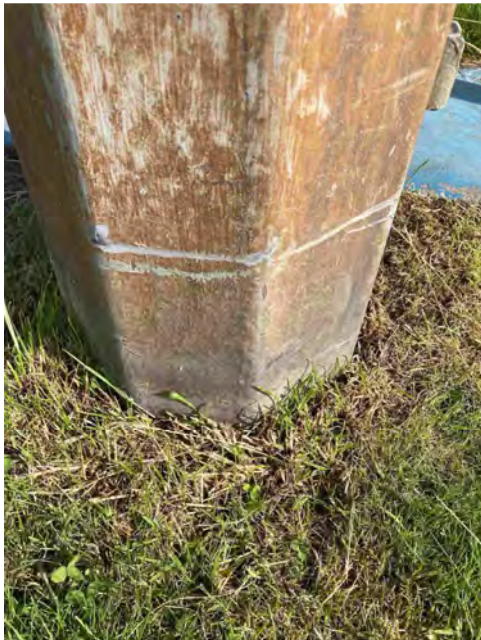
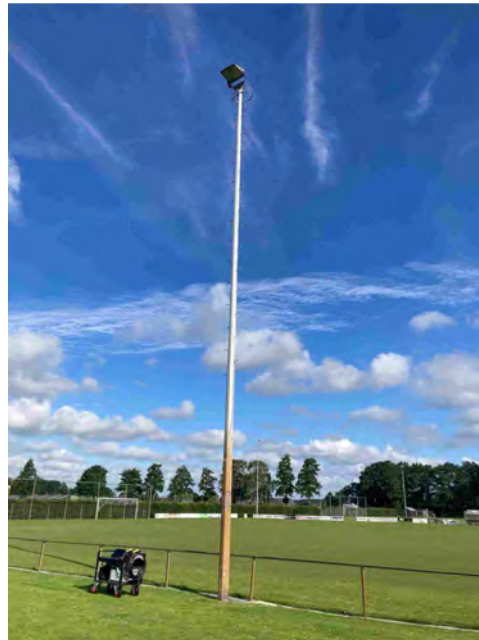
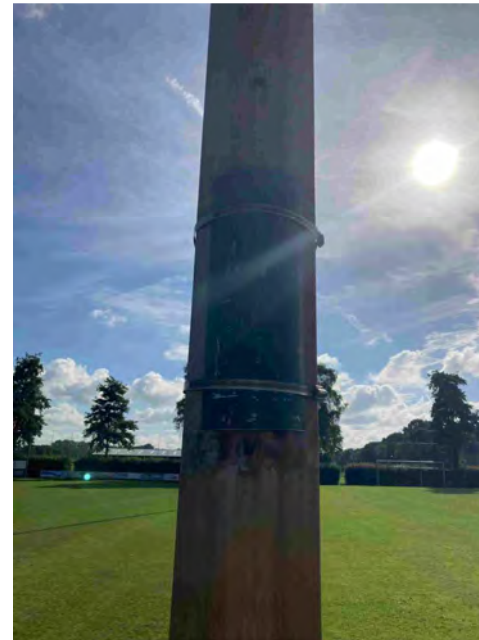
**Prüfauftrag:** AU00000111  
**Kunde:** Gemeente Heusden  
**PLZ:** 5250  
**Ort:** Vlijmen  
**Mast ID:** 6799  
**Prüftag:** 20.06.2022  
**Plan-Mast-Nr.:** 8  
**Bezirk:** SC Elshout Voetbal  
**Ort:** Elshout  
**Strasse:** Dekkerseweg 17  
**GPS-Position:** N 51,70123 E 05,15358  
**Leuchtencode:**  
**Mastart:** Mast 8-eckig  
**Sanieren**  
**Bemerkungen:** - Der Mast ist mit Steigeisen versehen  
 - Oberflächenkorrosion

**Erdeintritt [mm]:** 1900  
**LPH [m]:** 15  
**Wandstärke [mm]:** 4,2  
**Umfang / D [mm]:** 780  
**Anbauten:**  
**Ersetzen:**  
**Voraussichtliche Betriebssicherheit bis:** 2028

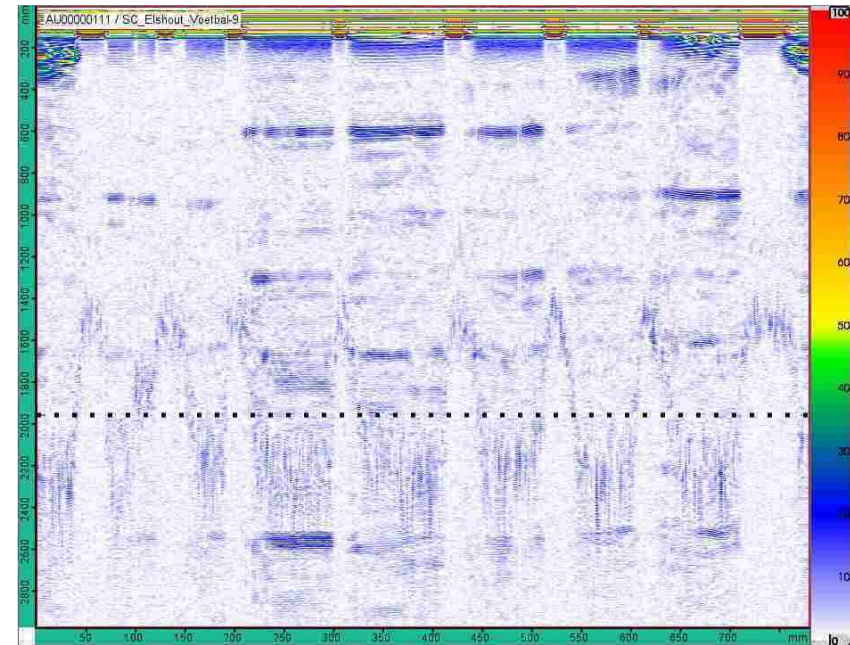
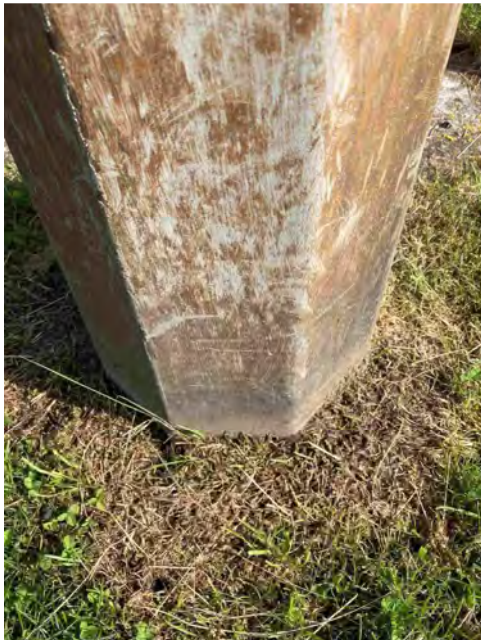
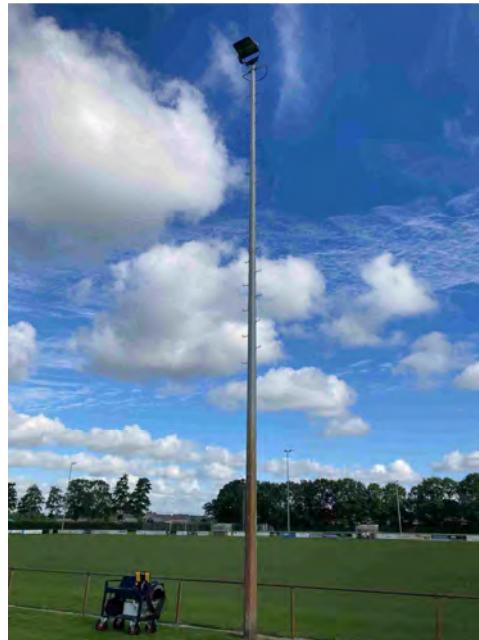
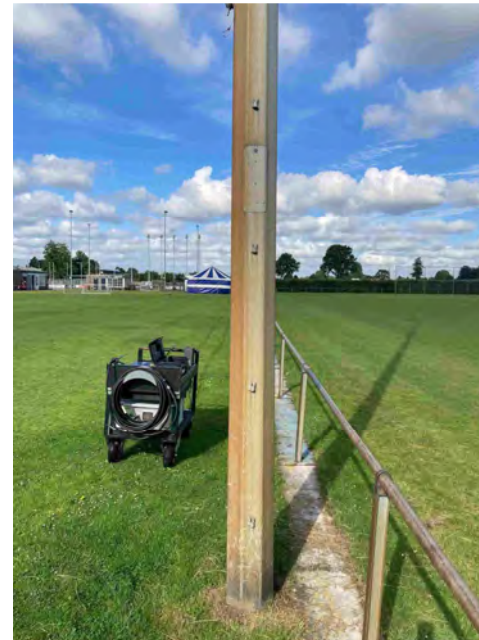
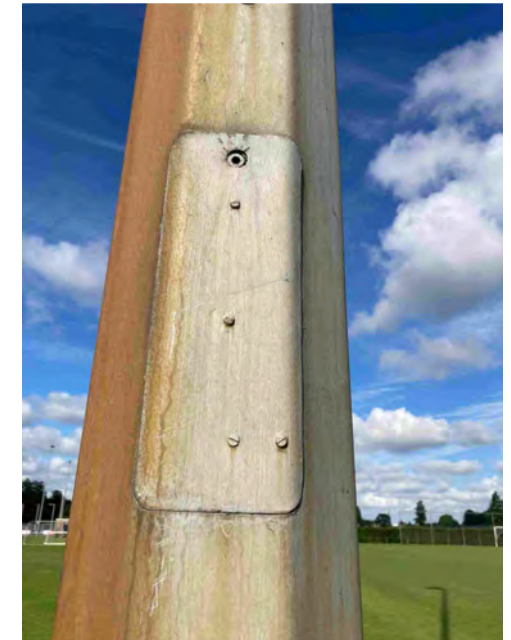
**Prüfauftrag:** AU00000111  
**Kunde:** Gemeente Heusden  
**PLZ:** 5250  
**Ort:** Vlijmen  
**Mast ID:** 6800  
**Prüftag:** 20.06.2022  
**Plan-Mast-Nr.:** 9  
**Bezirk:** SC Elshout Voetbal  
**Ort:** Elshout  
**Strasse:** Dekkerseweg 17  
**GPS-Position:** N 51,70139 E 05,15410  
**Leuchtencode:**  
**Mastart:** Mast 8-eckig  
**Sanieren**  
**Bemerkungen:** - Der Mast ist mit Steigeisen versehen  
 - Oberflächenkorrosion

**Erdeintritt [mm]:** 1960  
**LPH [m]:** 14,9  
**Wandstärke [mm]:** 4  
**Umfang / D [mm]:** 780  
**Anbauten:**  
**Ersetzen:**  
**Voraussichtliche Betriebssicherheit bis:** 2028

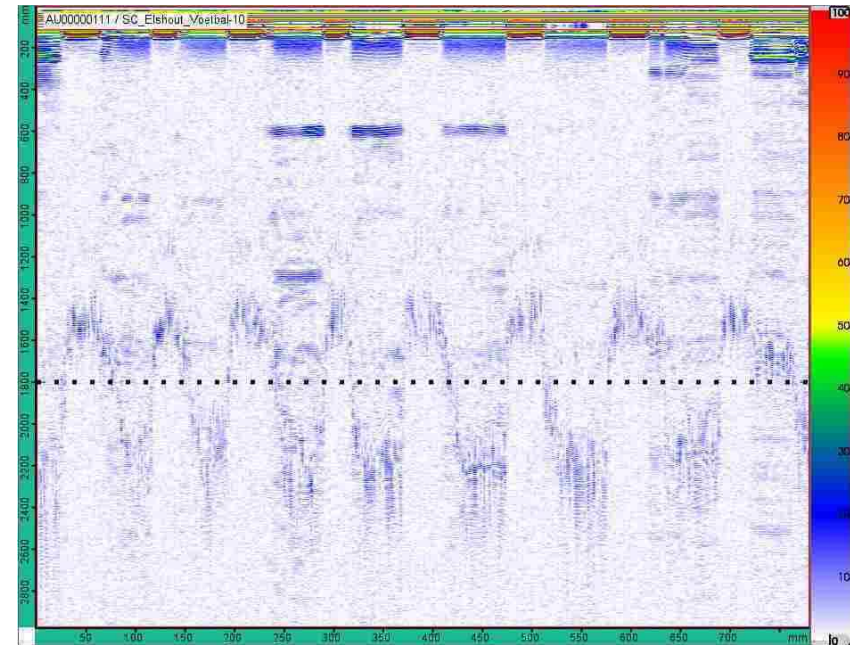
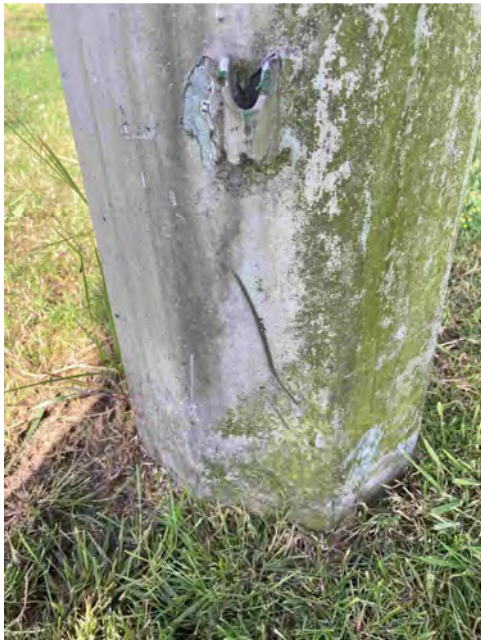
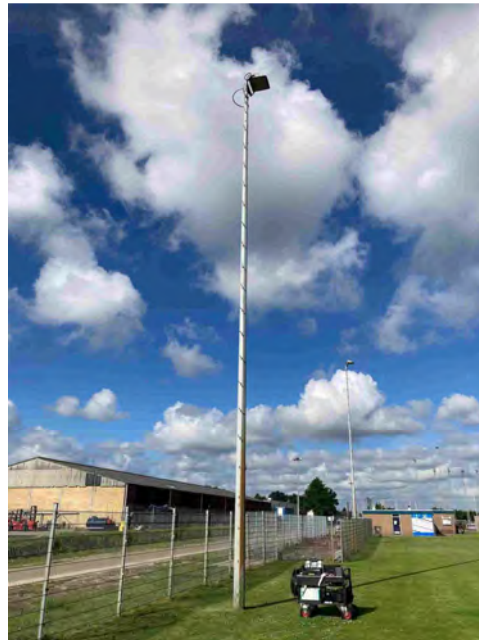
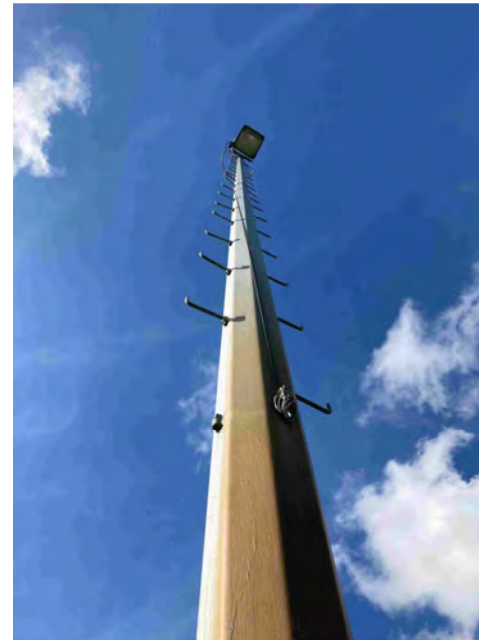
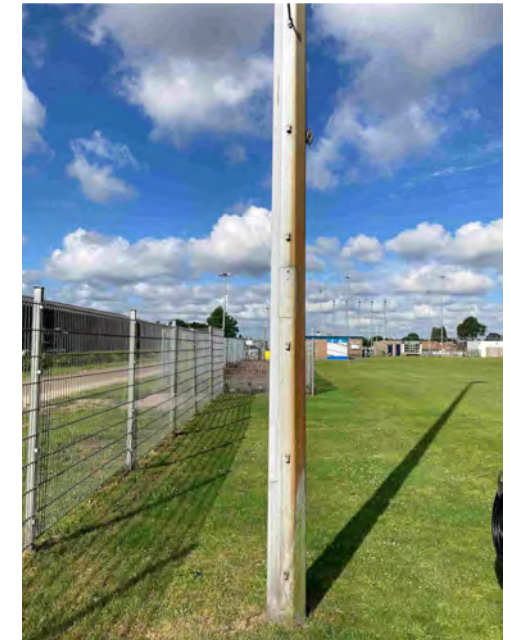
**Prüfauftrag:** AU00000111  
**Kunde:** Gemeente Heusden  
**PLZ:** 5250  
**Ort:** Vlijmen  
**Mast ID:** 6801  
**Prüftag:** 20.06.2022  
**Plan-Mast-Nr.:** 10  
**Bezirk:** SC Elshout Voetbal  
**Ort:** Elshout  
**Strasse:** Dekkerseweg 17  
**GPS-Position:** N 51,70099 E 05,15427  
**Leuchtencode:**  
**Mastart:** Mast 8-eckig  
**Sanieren**  
**Bemerkungen:** - Der Mast ist mit Steigeisen versehen

**Erdeintritt [mm]:** 1800  
**LPH [m]:** 14,8  
**Wandstärke [mm]:** 4,1  
**Umfang / D [mm]:** 780  
**Anbauten:**  
**Ersetzen:**  
**Voraussichtliche Betriebssicherheit bis:** 2028

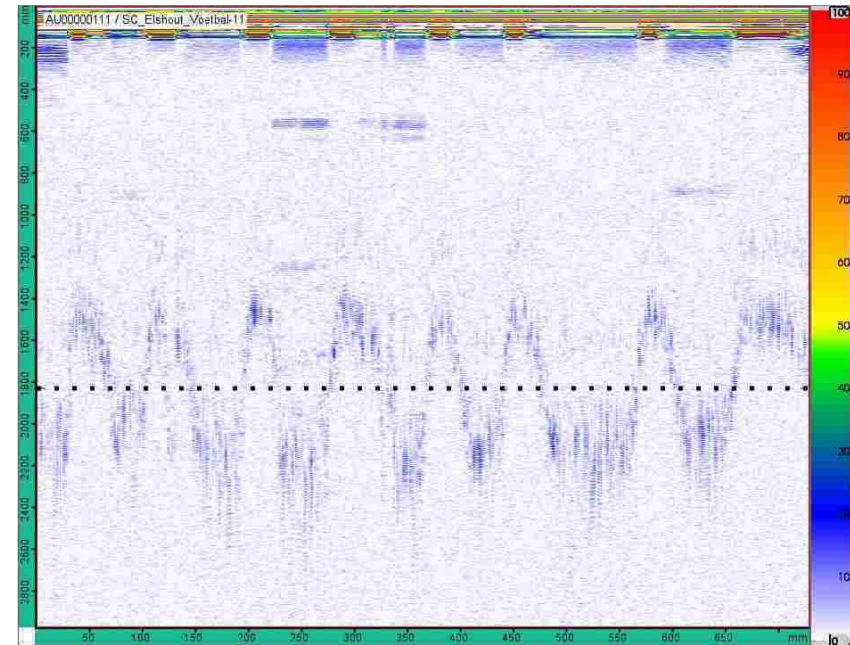
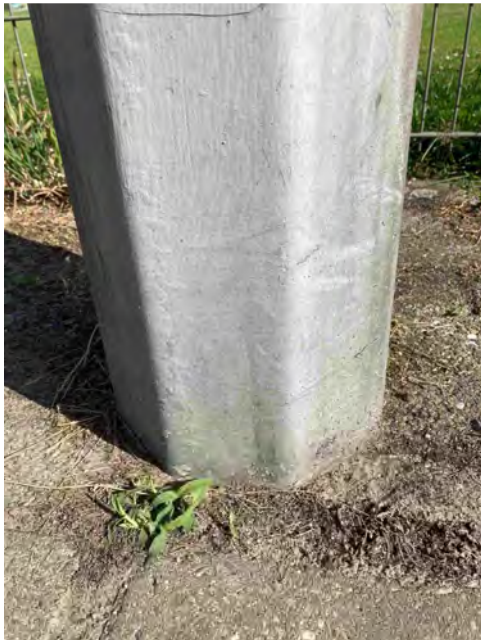
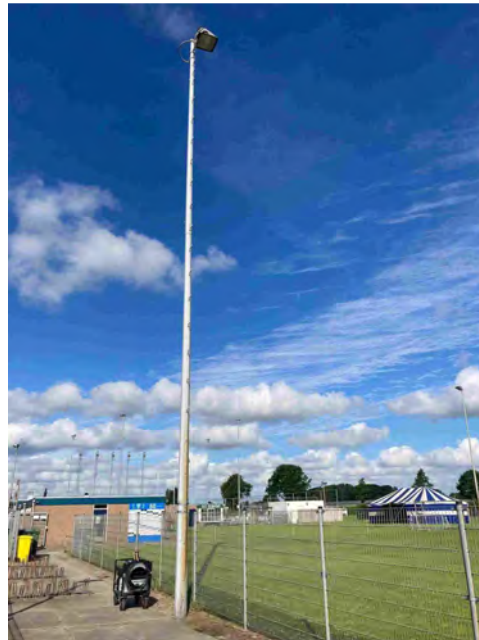
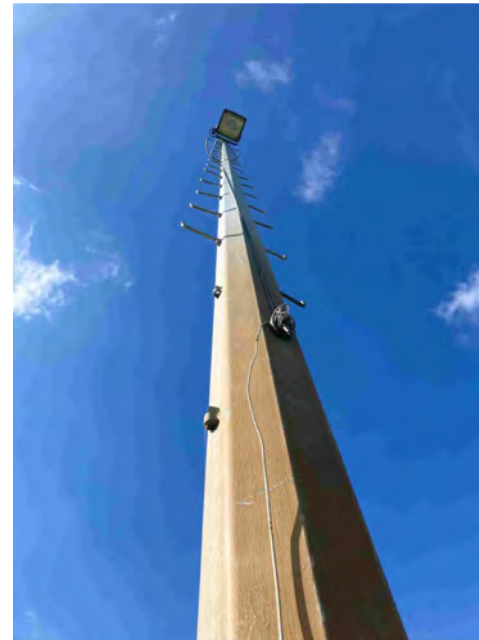
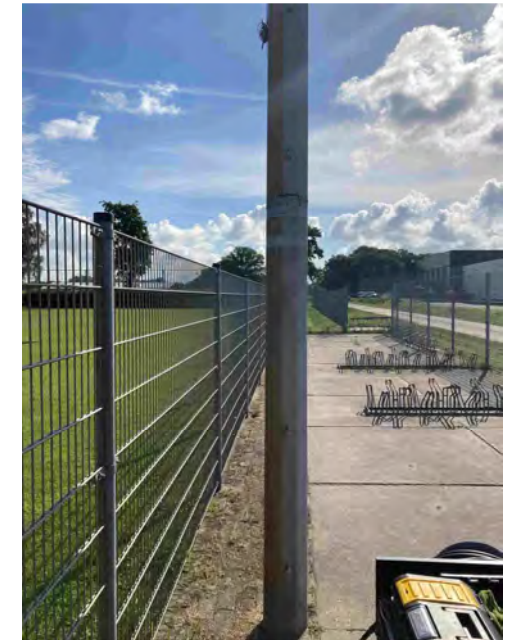
**Mast ID:** 6802  
**Prüftag:** 20.06.2022  
**Plan-Mast-Nr.:** 11  
**Bezirk:** SC Elshout Voetbal  
**Ort:** Elshout  
**Strasse:** Dekkerseweg 17  
**GPS-Position:** N 51,70090 E 05,15370  
**Leuchtencode:**  
**Mastart:** Mast 8-eckig  
**Sanieren**  
**Bemerkungen:**

**Erdeintritt [mm]:** 1830  
**LPH [m]:** 15,2  
**Wandstärke [mm]:** 4  
**Umfang / D [mm]:** 730  
**Anbauten:**  
**Ersetzen:**  
**Voraussichtliche Betriebssicherheit bis:** 2028
